SITUAČNÍ VÝKRES VLEČNÝCH KŘIVEK M 1:250

| VYPRACOVÁNÍ PROJEKTU OPRAV KOMUNIKACÍ U OBJEKTU DOMOVA PRO SENIORY - 2.ČÁST | | | | STUPEŇ DOKUMENTACE | | | |
| NÁZEV PŘÍLOHY | SITUACNÍ VÝKRES VLEČNÝCH KŘIVEK | | | PŘÍLOHA | | | |
| | | | | C4 | | | |

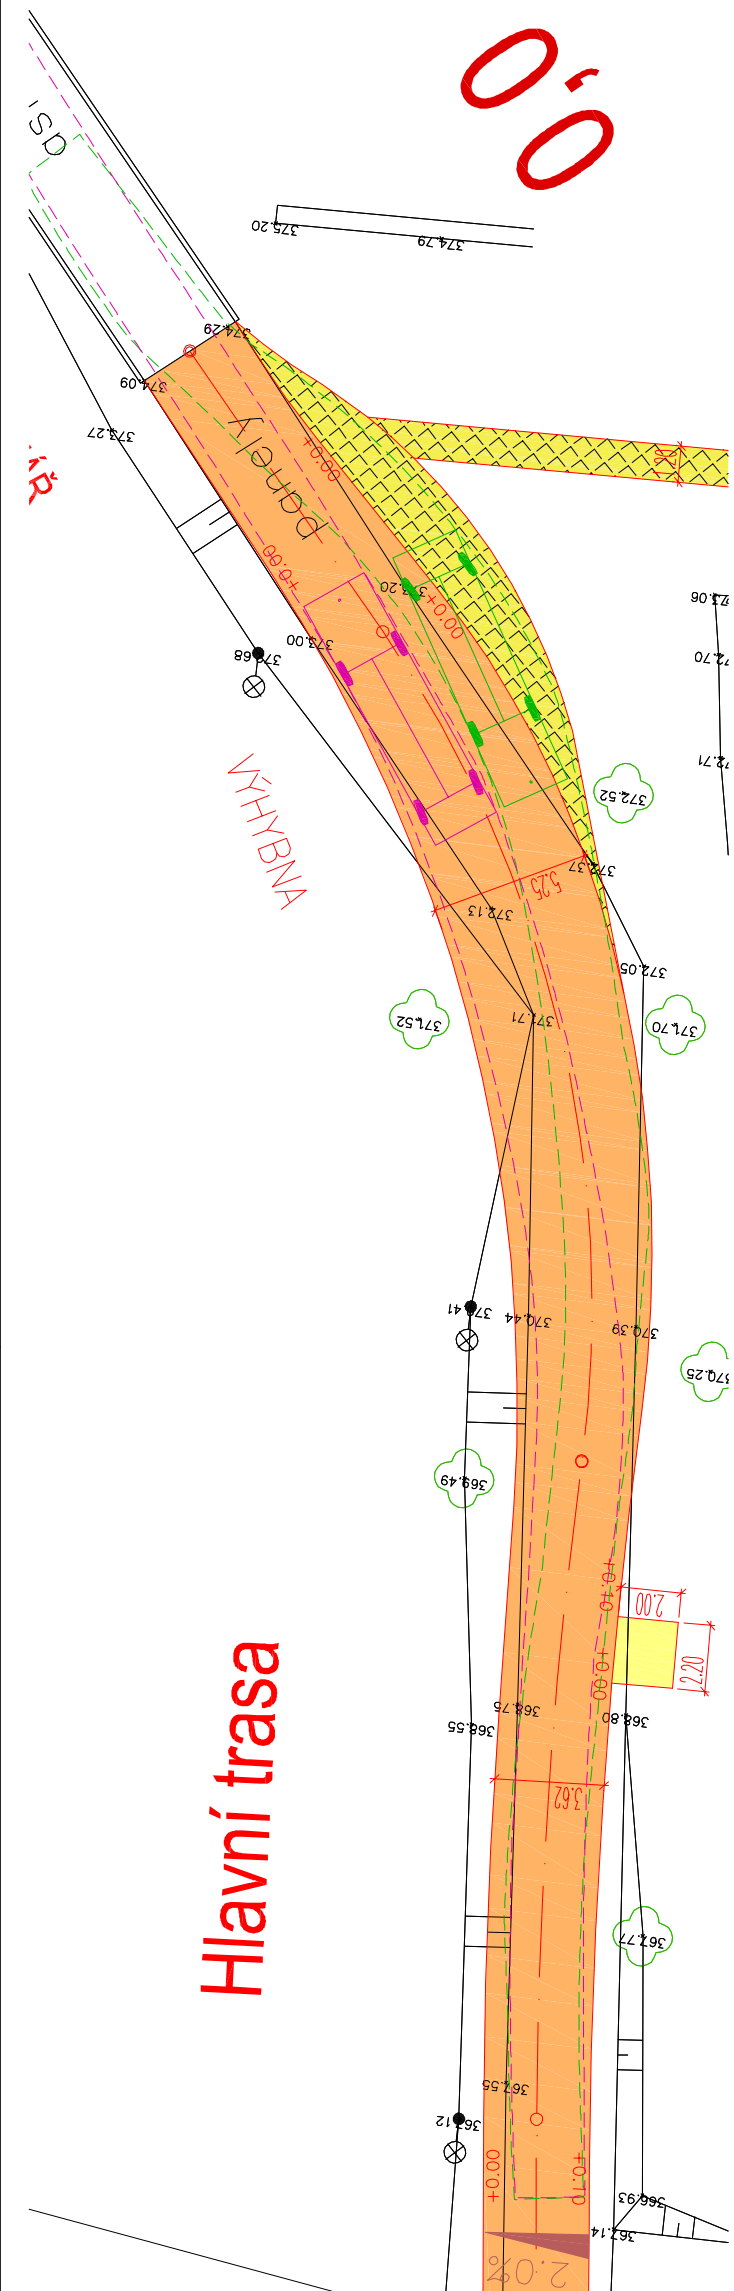
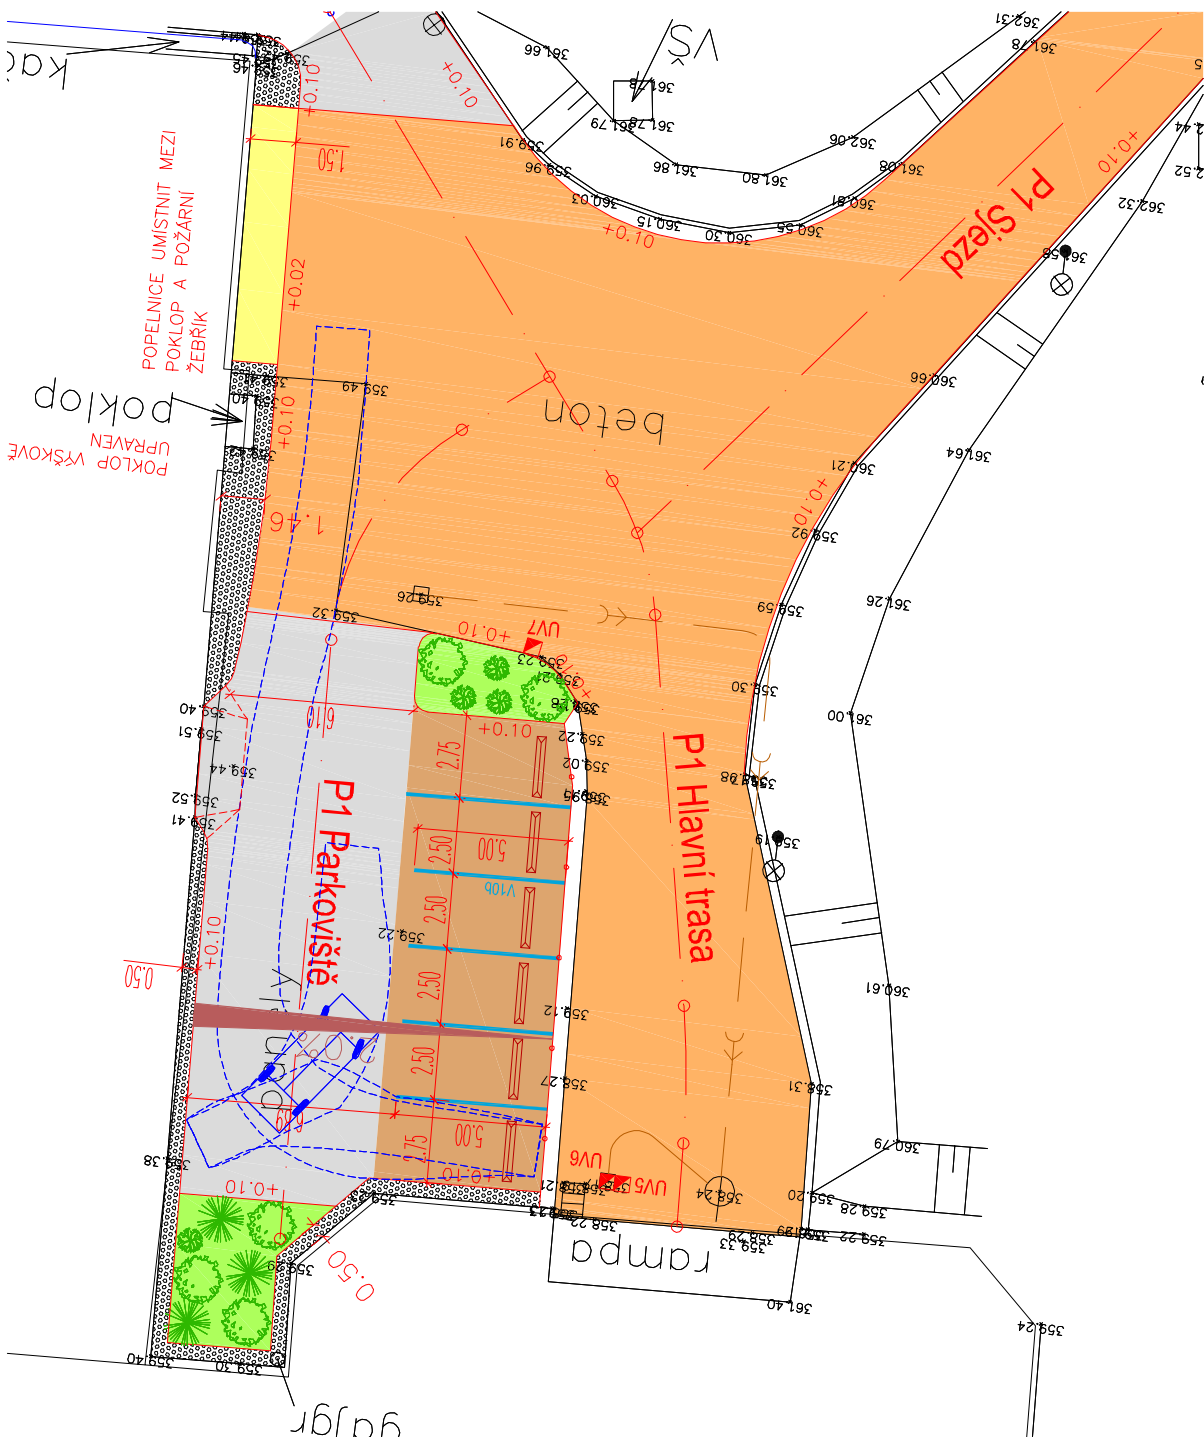
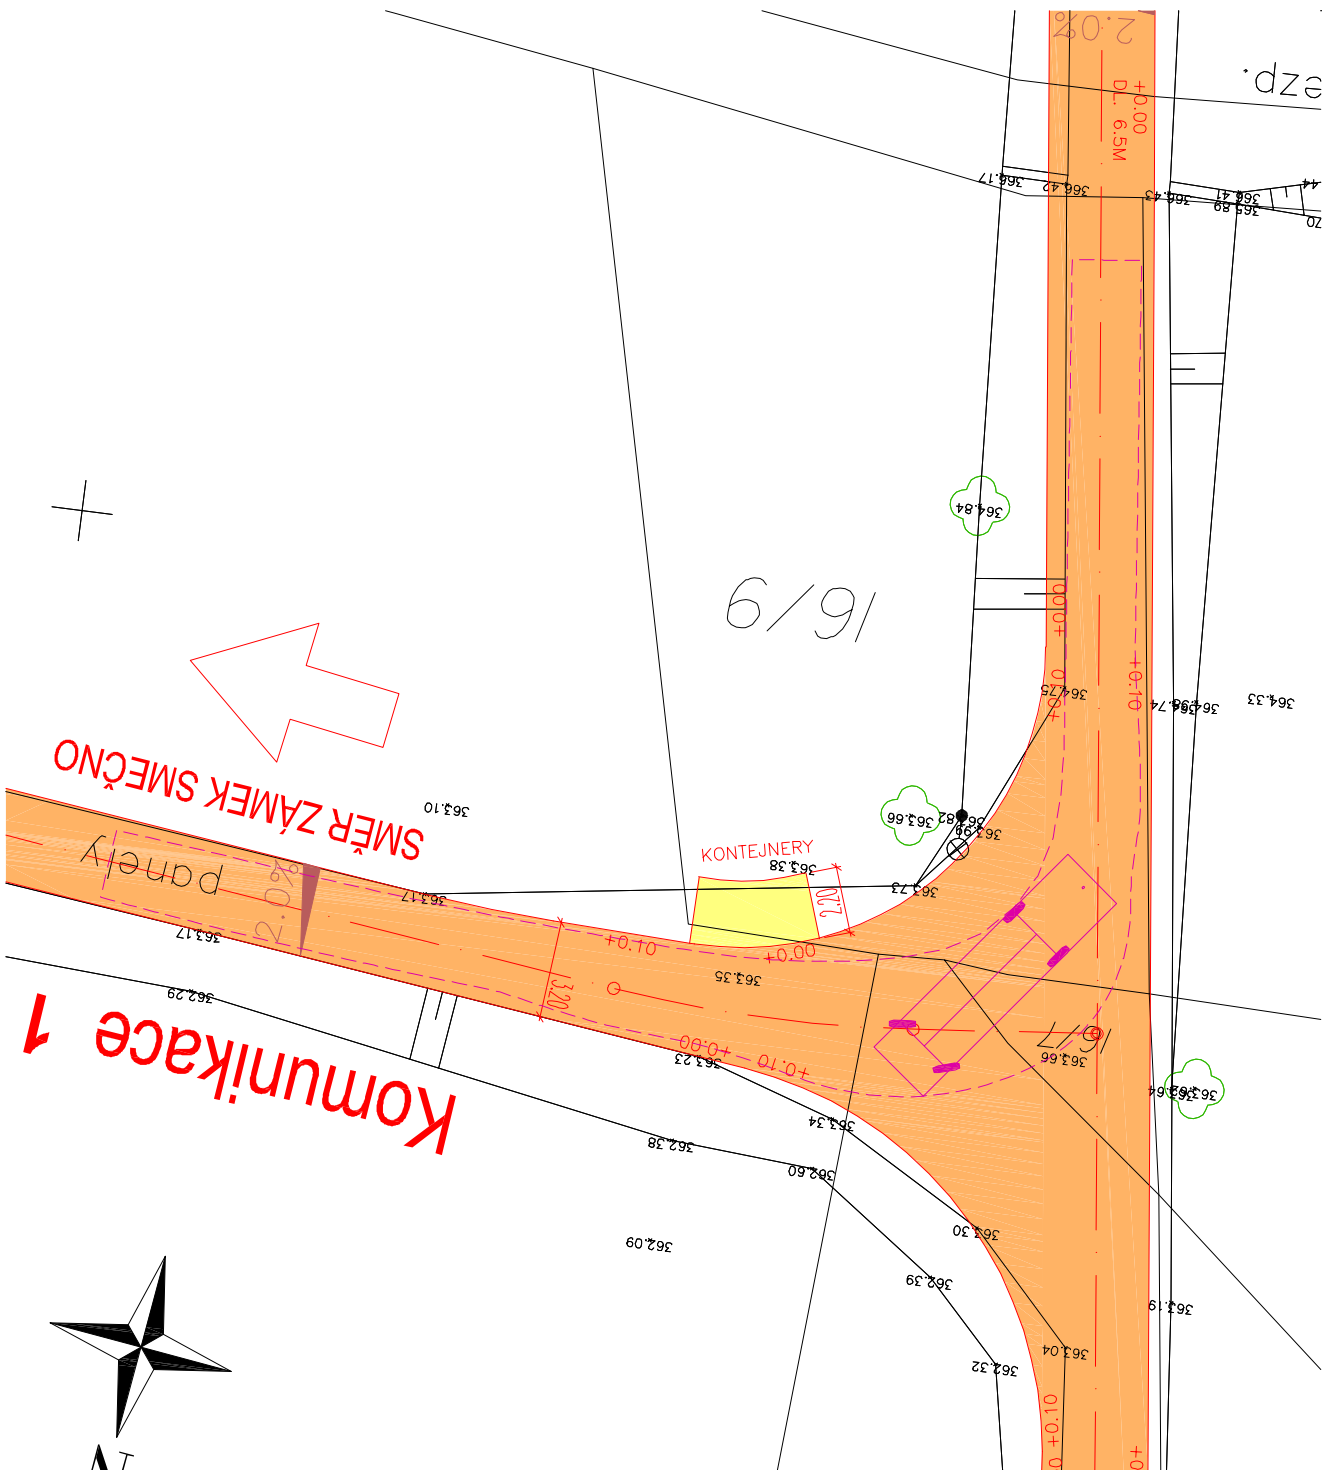
Vlečné křivky OA dl.4.75m

Vlečné křivky NA dl. 9.03m
