PRŮVODNÍ ZPRÁVA

*III/24032 Sazená - most ev.č. 24032-4
přes Červený potok v Sazené
PDPS*

Název stavby: **III/24032 Sazená - most ev.č. 24032-4
Přes Červený potok v Sazené**

Druh stavby: Oprava mostu

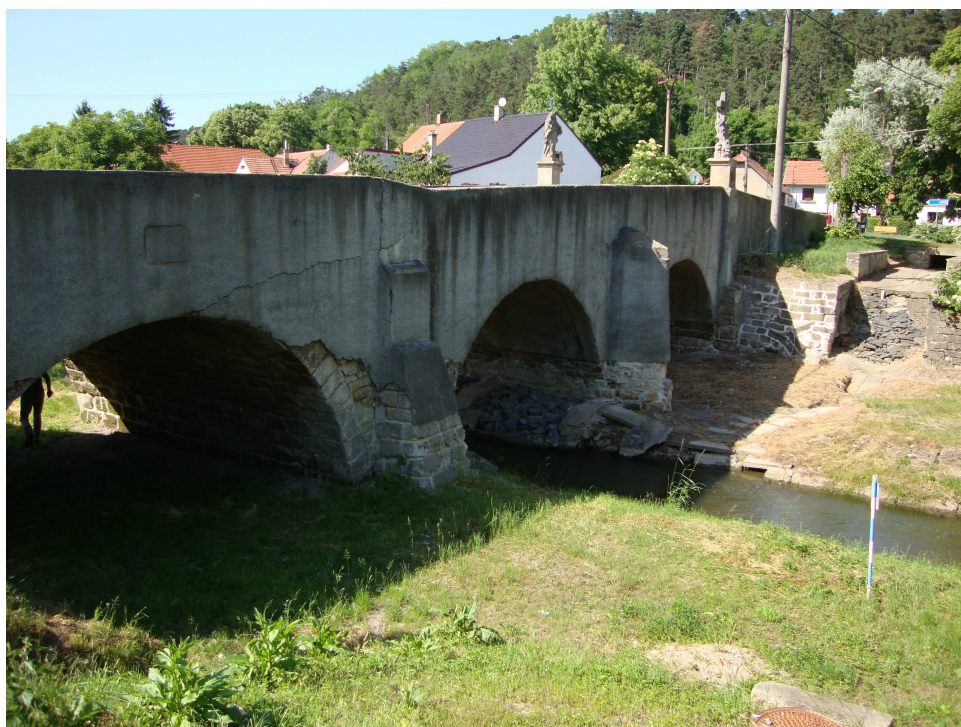
Důvodem přestavby mostu, dle technické specifikace, je jeho současný nedobrý stavebně-technický stav, opěry i pilíře mají vypadané spárování do hloubky 50-100mm. Torkret na podpěrách byl odstraněn do výše cca. 1,0m a pískovcové zdivo bylo zaspárováno. Kaverny v pilířích, v úrovni hladiny potoka byly dozděny pískovcovým materiálem a zaspárovány. Zdivo podpěr je biologicky napadené. Zbývající torkretový nástrík je plošně narušen množstvím trhlin a místně separován od podkladu. Křídlo na pravé straně, u P4 bylo v roce 2014 přezděno z kamene a zaspárováno. Dochází k vyklánění čelních zdí vně mostu, zřejmě vytlačováním nadnásypu. Izolace je poškozená a na lici klenby jsou výluhy. Nejvíce v 1. a 3. poli. Otevřené trhliny jsou nejvíce na hranách dolního líce NK u podpěr a čelních zdí. Trhliny, i otevřené, jsou také v torkretu a zdivu zábradelních zdí. Kryt vozovky byl v roce 2014 opraven postřikem emulzí a asfalt. zálivkou spar. Pole 4. Není přístupné a neplní inundační funkci.

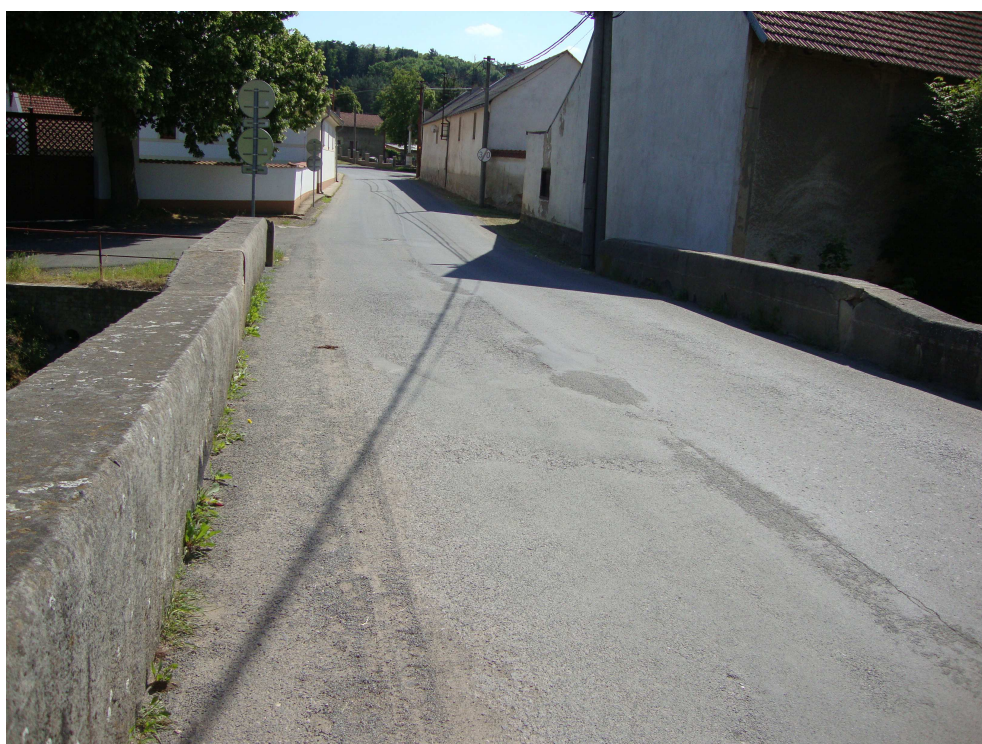
Na mostě je plné kamenné zábradlí, nyní zakryté torkretem.

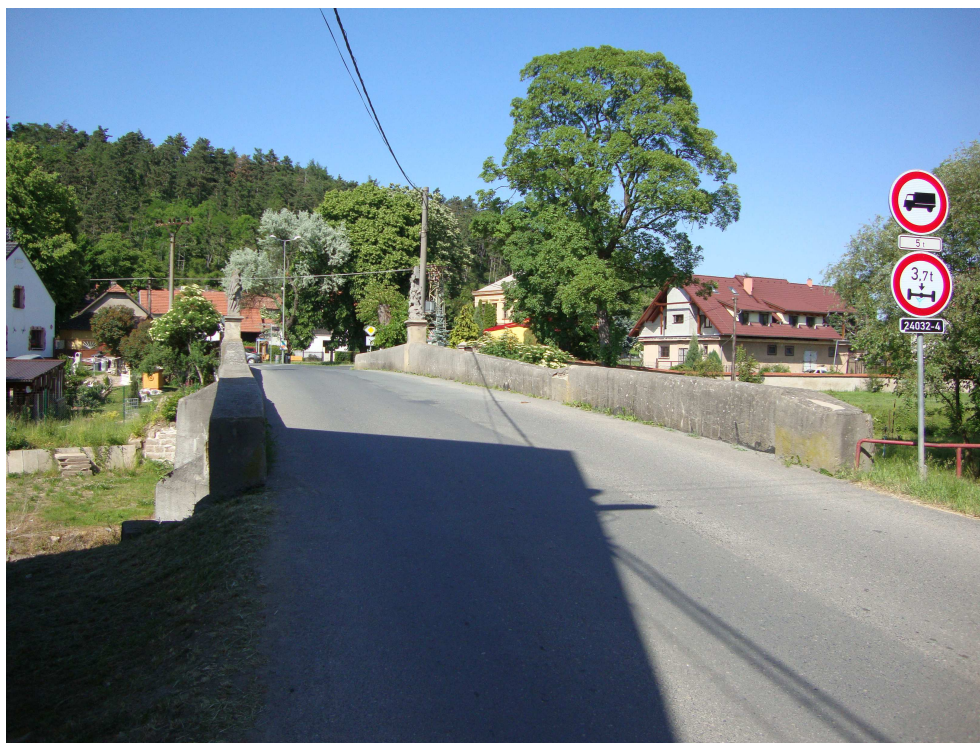
Šíkmo nad mostem je vedeno nadzemní vedení ČEZ 1kV, které před mostem přechází vozovku. Za mostem pak vede k trafostanici nadzemní vedení VN 35 kV.

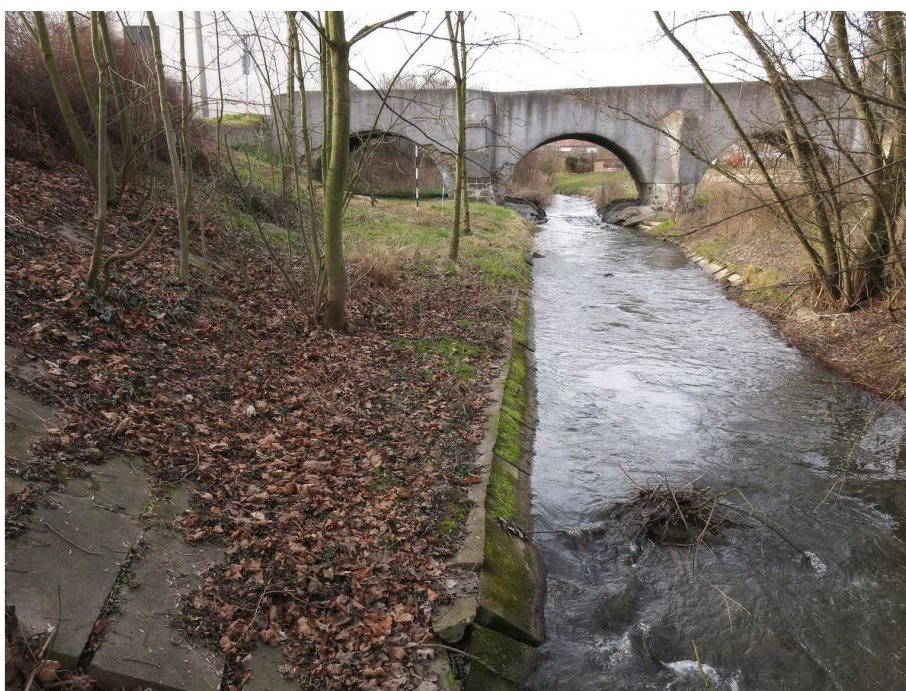
Těsně za mostem přechází napříč vozovkou podzemní metalický kabel CETIN a.s., pod třetím obloukem mostu je veden podél Červeného potoka neprovozovaný podzemní kabel CETIN a.s..

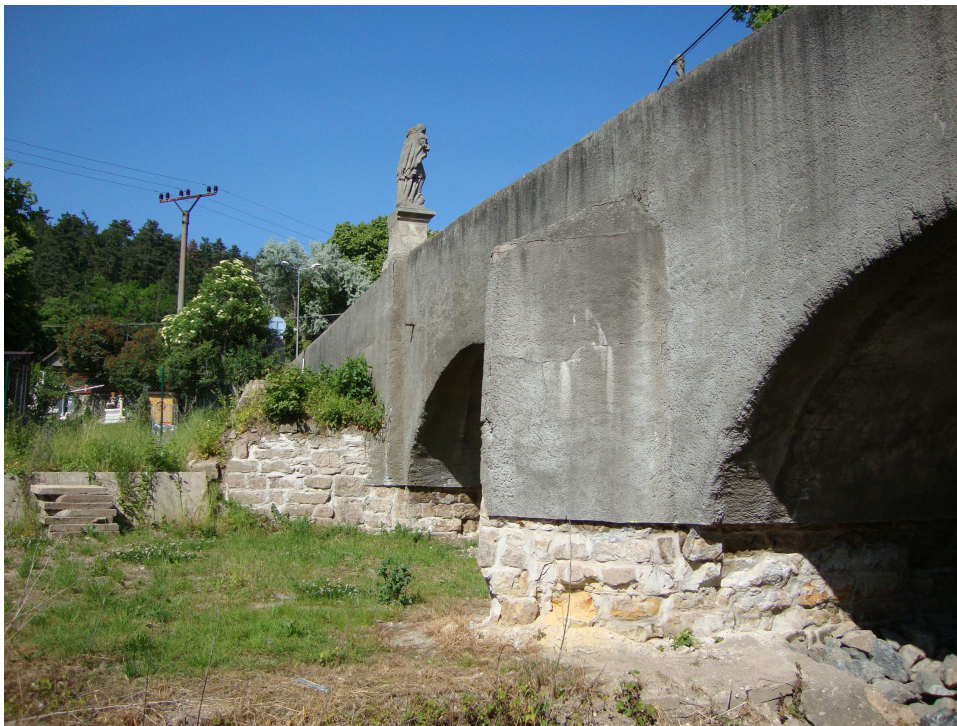
Vpravo podél komunikace vede vodovod, který odbočuje před mostem doprava a je dále veden pod korytem potoka.

Pod posledním obloukem mostu je pak vedena kanalizace DN 300.
Plynovod STL vedený silnicí III/24032 před mostem odbočuje vpravo a je dále veden pod korytem potoka.
