Půdorys střechy - stávající stav, bourané konstrukce, měřítko 1:100, 1:50

Stupeň dokumentace	DPS
Číslo výkresu Půdorys střechy - stávající stav, bourané konstrukce					Měřítko	1:100, 1:50
Číslo výkresu					Číslo výkresu D.1.1.5	Revize
20221022

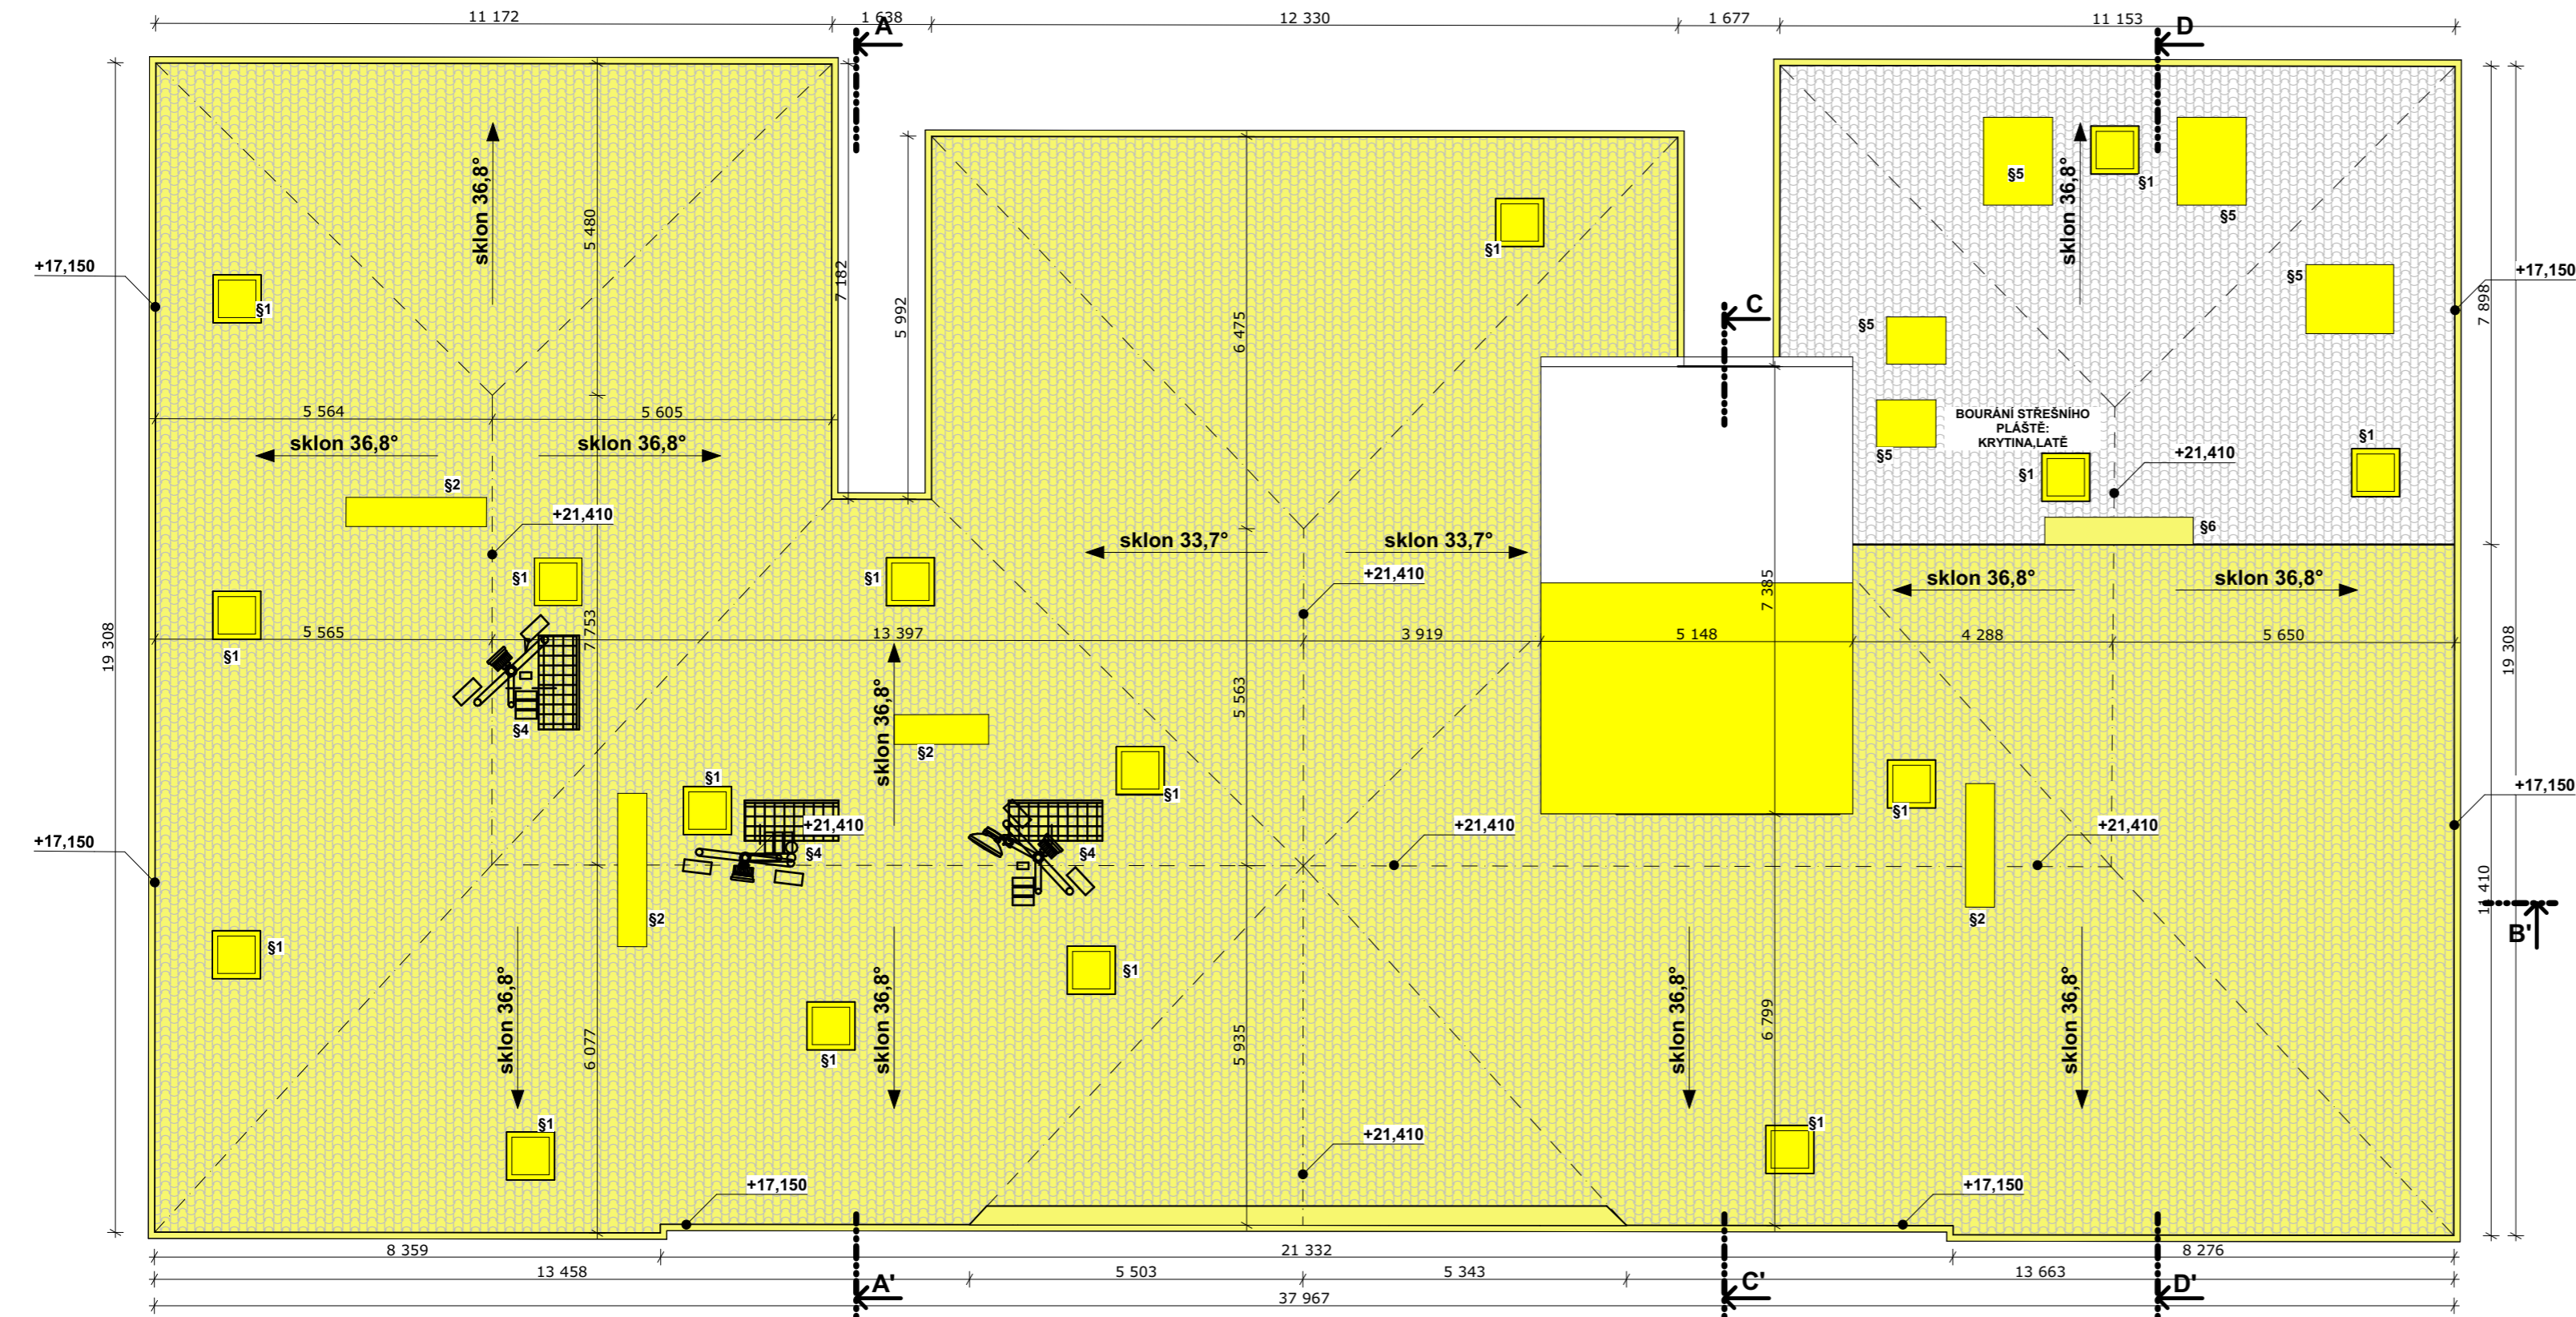
- §1
- demontáž střešních oken
- §2
- odstranění stávajících komínů
- §4
- demontáž antén - provádí provozovatel CETIN
- §5
- vybourání orvoru pro nová střešní okna
- §6
- komín ubourán do úrovně střechy a nově vyzdět (spodní část pouze oprava)

V rámci bouracích prací bude dále demontováno veškeré vybavení společnosti CETIN ze střechy, demontovány budou též okapové nástřešní žlaby, veškeré oplechování.
