Objednatel:	STŘEDOČESKÝ KRAJ ZBOROVSKÁ 11, 150 21 PRAHA 5	
Akte:	II/273 MŠENO, PRŮTAH

Souřadnicový systém S-JTSK, Výškový systém Bpv		
zpracovatel: ING. ARCH. MAREK PRCHAL název a účel díla: II/273 MŠENO, PRŮTAH Projektová dokumentace pro provádění stavby	Brandlova 6/238, 273 43 Buštěhrad e-mail: marek.prchal@post.cz, tel.: 736 489 694	listů paré: _____
místo stavby: Mšeno, kraj - Středočeský	stavebník: STŘEDOČESKÝ KRAJ, Zborovská 11, 150 21 Praha 5	stupeň: PDP5
Ing. Filip Špiert	odpovědný projektant: <i>Marek Prchal</i> Ing. arch. Marek Prchal	formát: BxA4
názov části díla:	vypracoval: <i>Marek Prchal</i> Ing. arch. Marek Prchal	datum: 10/2017
SOUVISEJÍCÍ DOKUMENTACE		měřítko: 1:150
názov přílohy: ARCHITECTONICKÉ ŘEŠENÍ - SITUACE SPÁROŘEZU DLAŽEB		číslo přílohy: 02

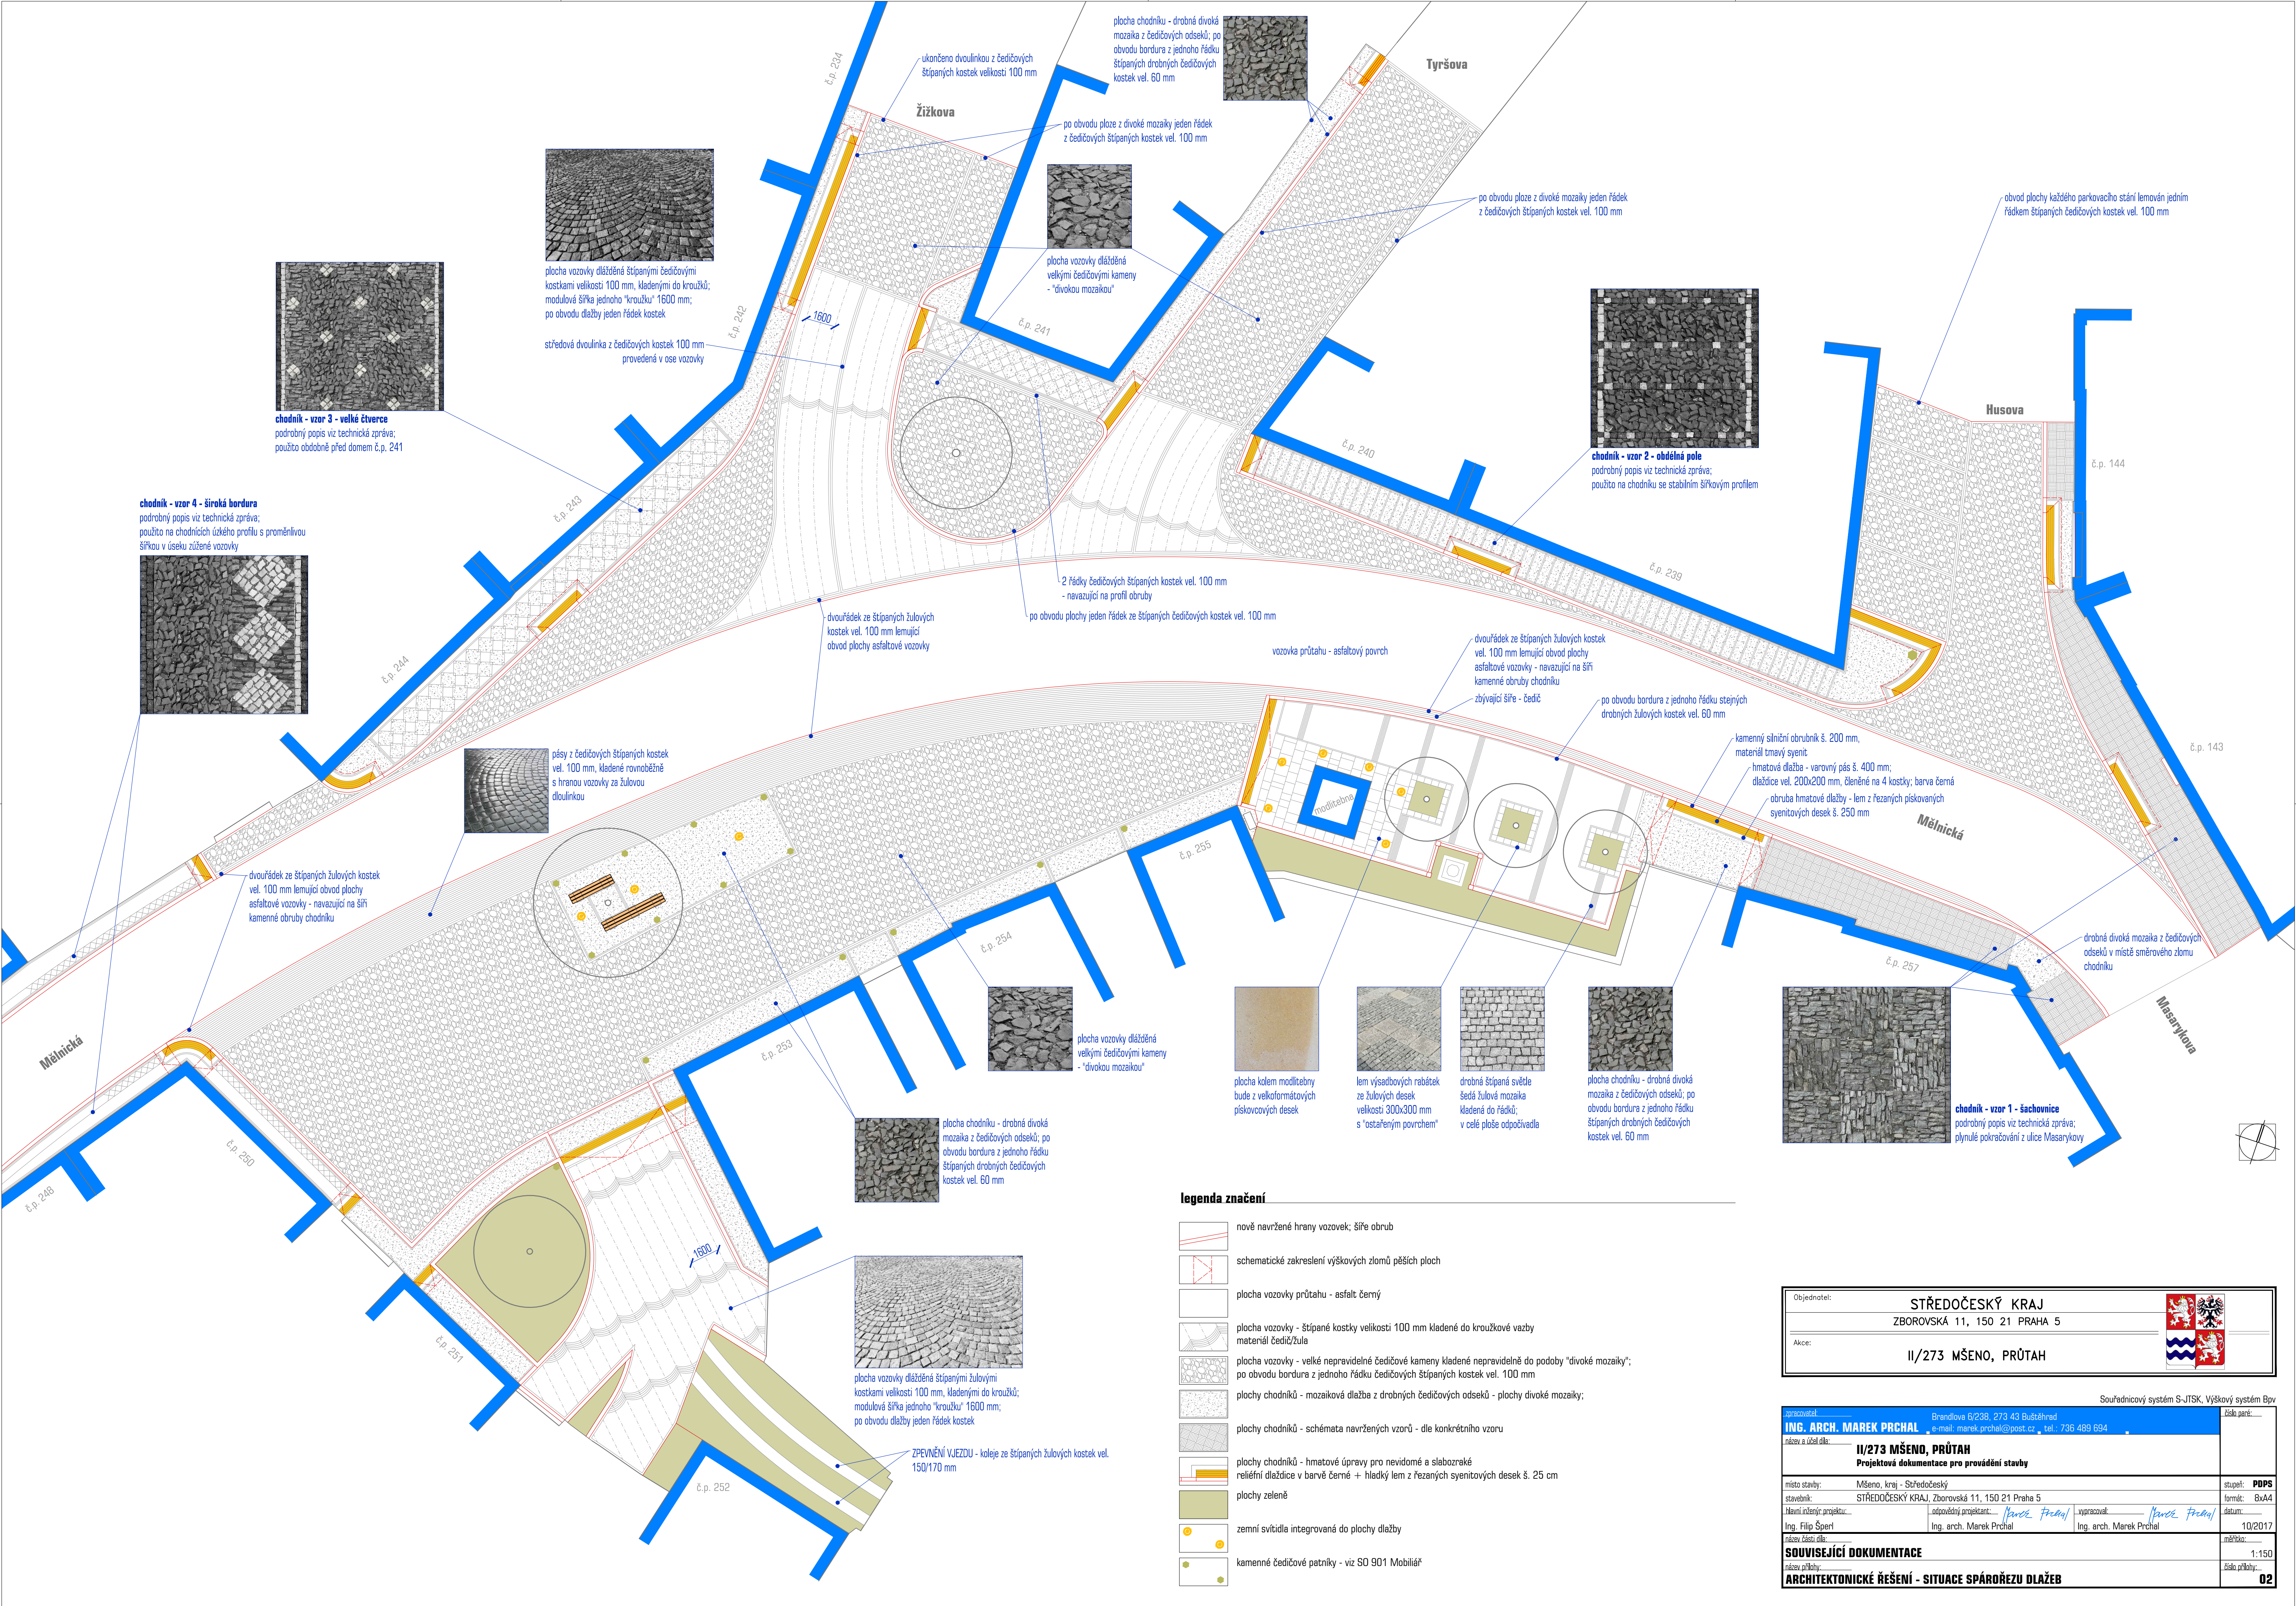
- nově navržené hrany vozovek; šíře obrub
- schematické zakreslení výškových zlomů pěších ploch
- plocha vozovky průtahu - asfalt černý
- plocha vozovky - štipané kostky velikosti 100 mm kladené do kroužkové vazby materiál čedič/žula
- plocha vozovky - velké nepravidelné čedičové kameny kladené nepravidelně do podoby "divoké mozaiky"; po obvodu bordura z jednoho řádku čedičových štipaných kostek vel. 100 mm
- plochy chodníků - mozaiková dlažba z drobných čedičových odseků - plochy divoké mozaiky;
- plochy chodníků - schémata navržených vzorů - dle konkrétního vzoru
- plochy chodníků - hmatové úpravy pro nevidomé a slabozraké reliéfní dlaždice v barvě černé + hladký lem z řezaných syenitových desek š. 25 cm
- plochy zeleně
- zemní svítidla integrovaná do plochy dlažby
- kamenné čedičové patníky - viz SO 901 Mobiliář
