II/111 Nechyba I – Český Šternberk

105 – II/111 Č. Šternberk – Nechyba, 5. úsek

Fotodokumentace stávajících propustků

Propustek km 33,058

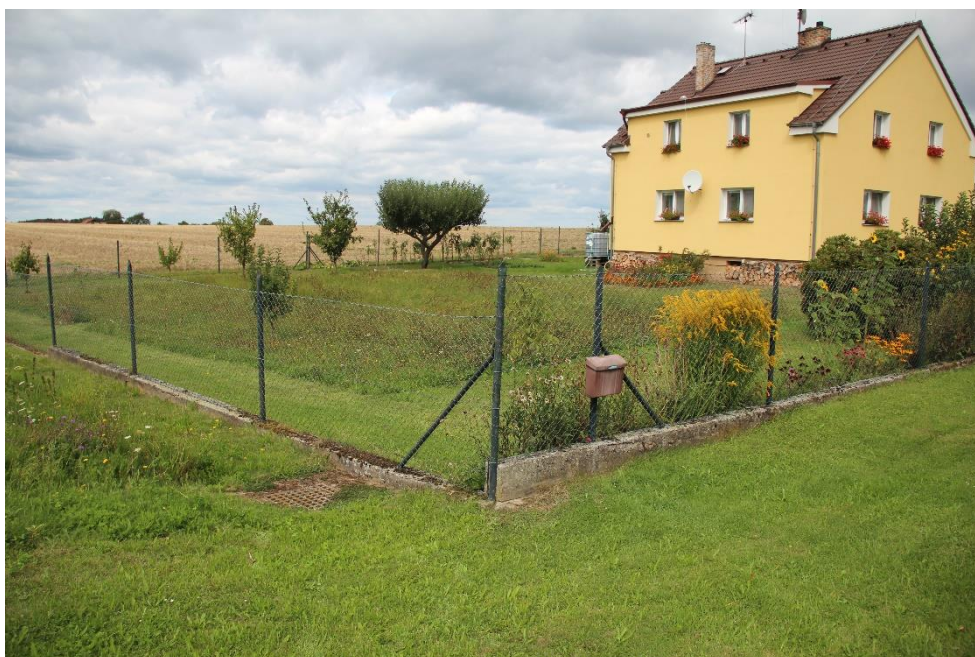
Pohled na vtokový objekt

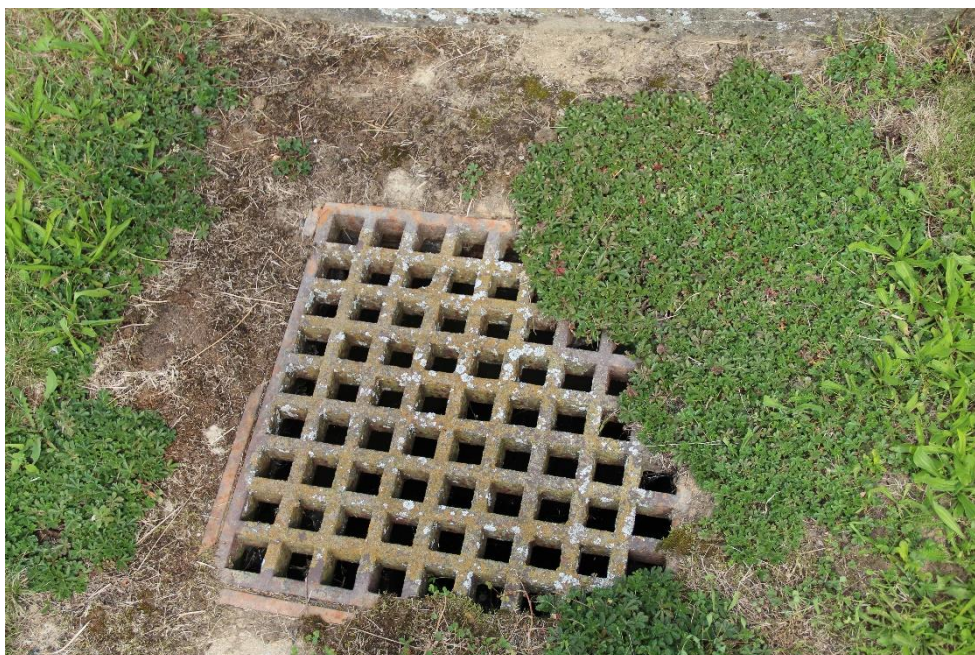
Detail vtokového objektu

Očištění okolí vtoku od travin a nánosů. Odrezení a nátěr krycí mříže. Propustek se pročistí od nánosů.

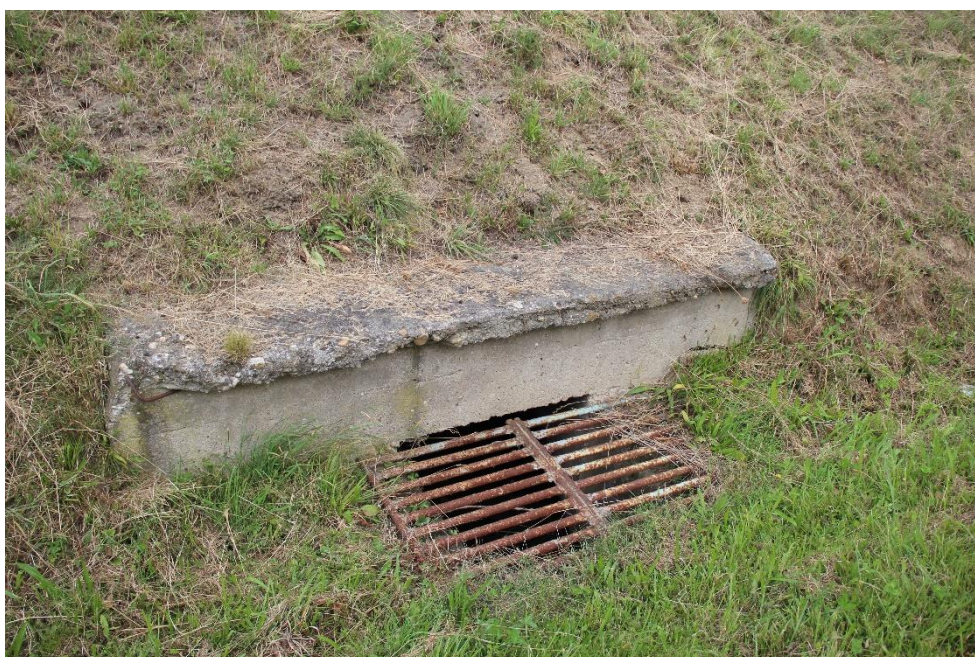
Pohled na výtokový objekt

Beton čela propustku bude očištěn, lokální poruchy budou zasanovány, dobetonávka pravého dolního rohu křídla. Římsa se rozebere a vybetonuje nová. Sanace lokálních poruch betonu šachty. Odrezení a nový nátěr krycí mříže.

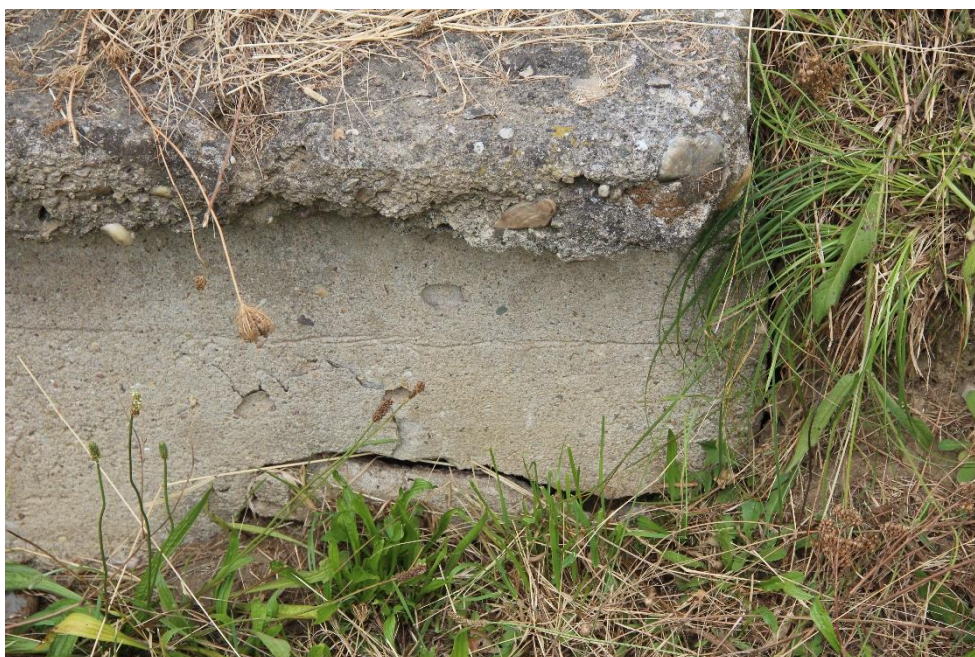
Detail výtokového čela

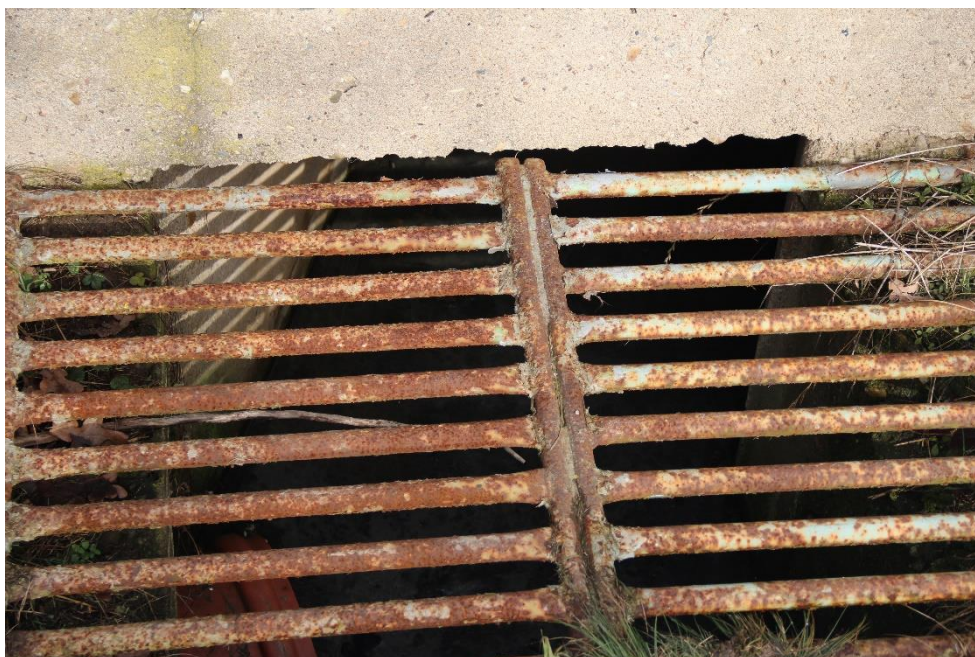
Krycí mříž výtokové šachty

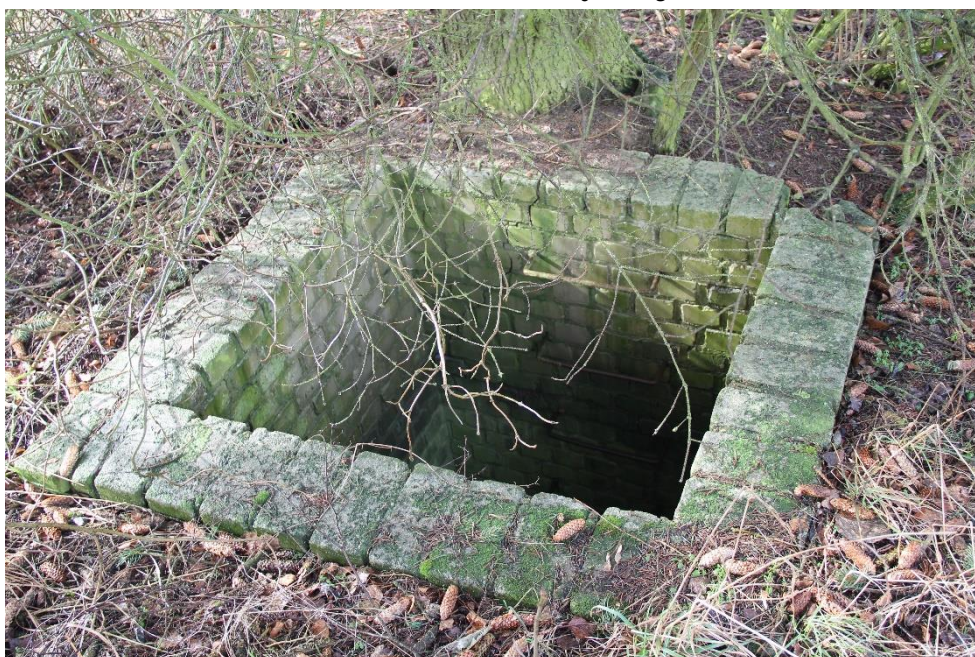
Pohled na vtokový objekt

Stěny jsou tvořeny cihlami, chybí zakrytí objektu proti pádu osob. Okolí objektu se vyčistí od křovin a náletů.

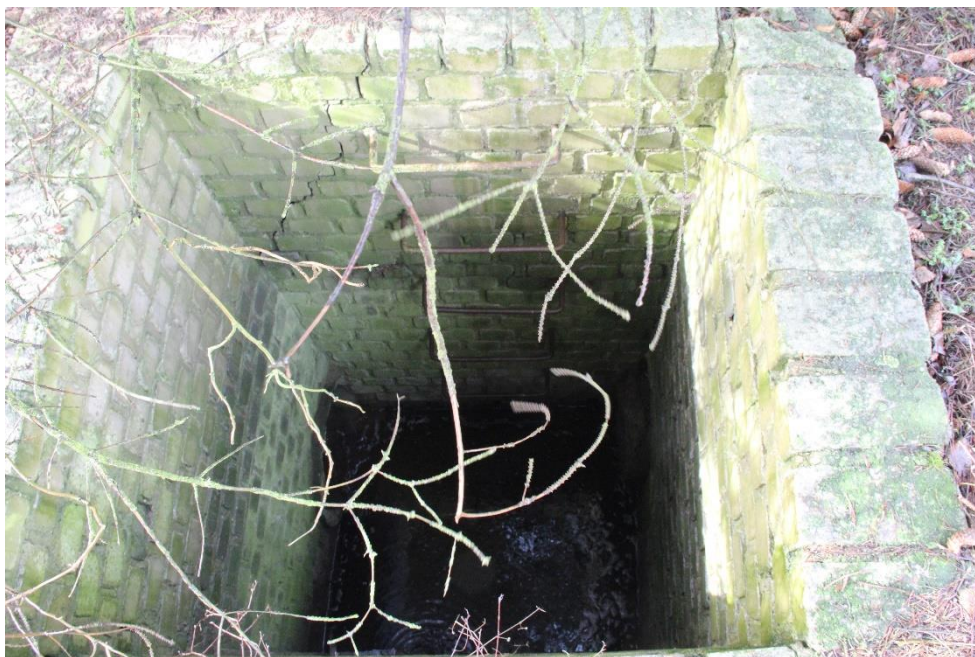
Vtokový objekt

Propustek se pročistí, porušené spáry cihelného zdiva se přespárují, poškozené cihly se vymění. Celý objekt se zakryje ocelovou kompozitní mříží, která se upevní do cihelného zdiva.

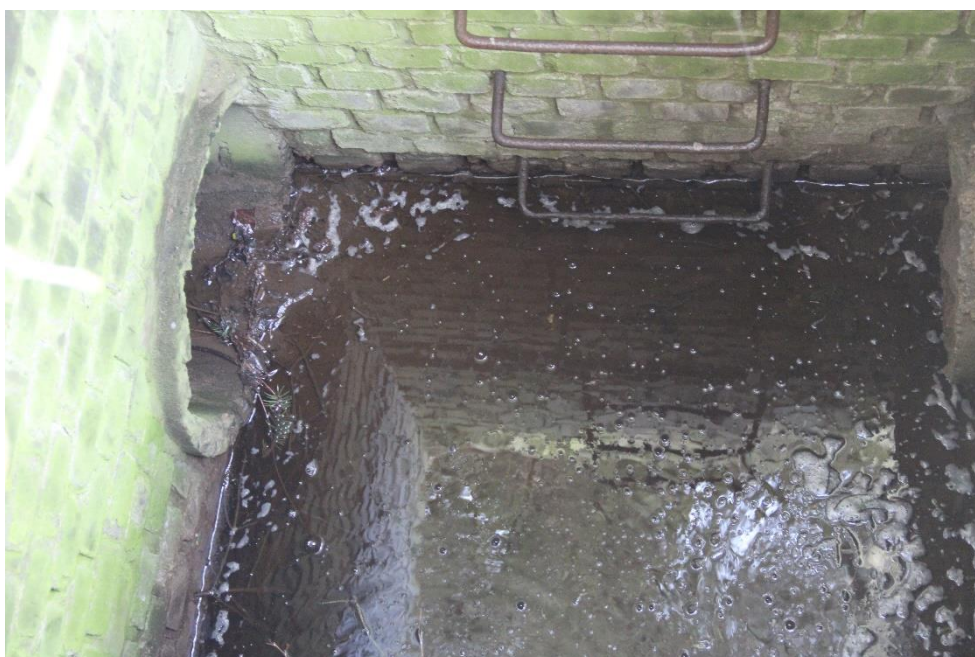
Vtokový objekt - dno

Dno se vyčistí od nánosů.

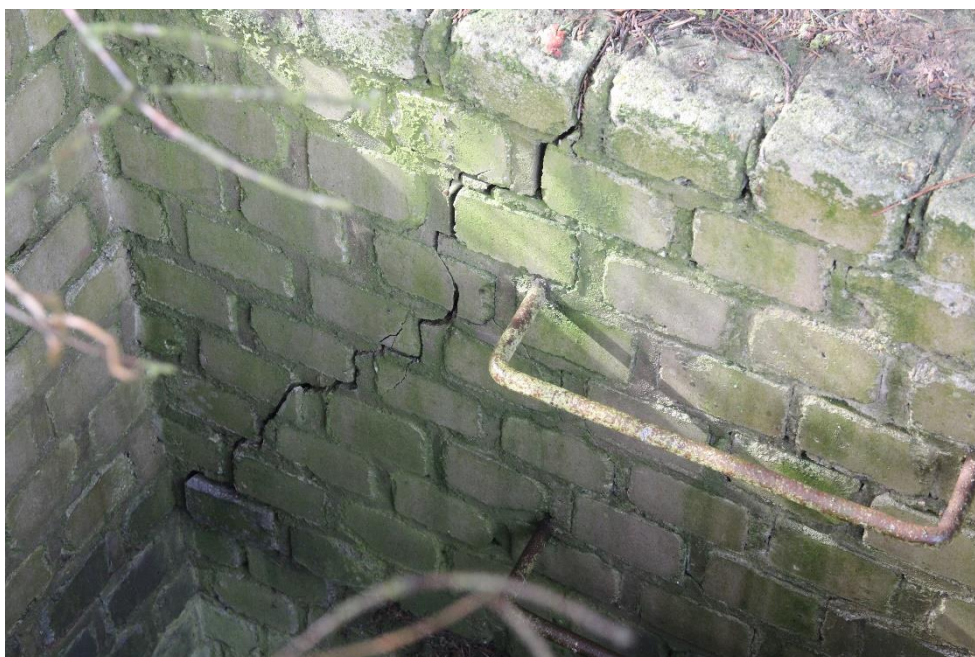
Vtokový objekt – detail poruch zdi

Trhlina ve zdivu se zasazuje, porušené spáry se opraví.

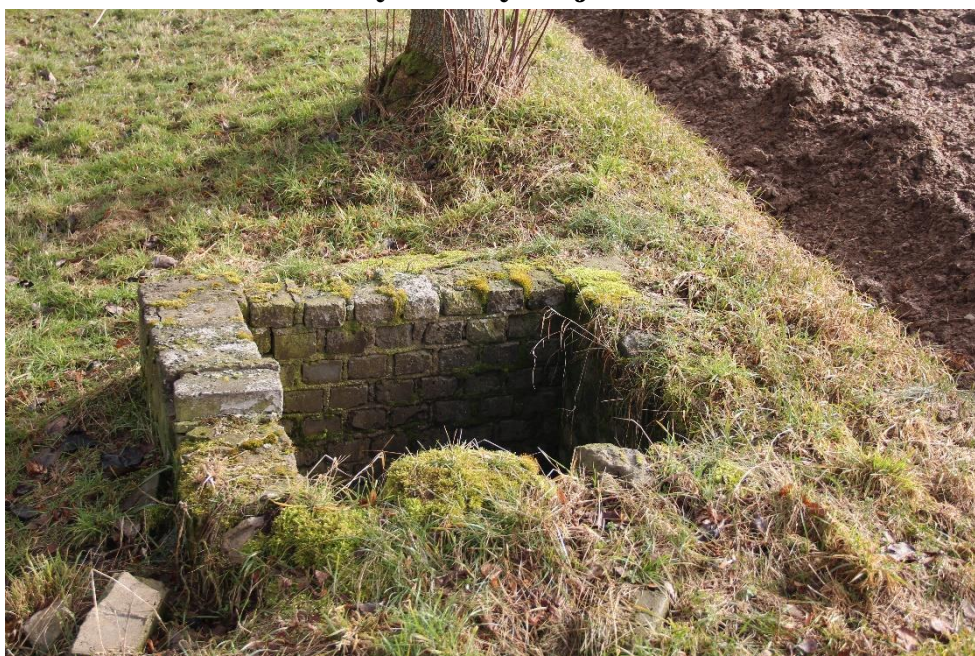
Výtokový objekt

Horní povrch cihelného zdiva je porušen, chybí část zdiva. Okolí výtokového objektu se vyčistí od travin a nánosů zeminy. Horní část porušeného zdiva se přezdí, doplní se chybějící zdivo. Výtokový objekt se zakryje kompozitní mříží osazenou do opraveného kamenného zdiva.

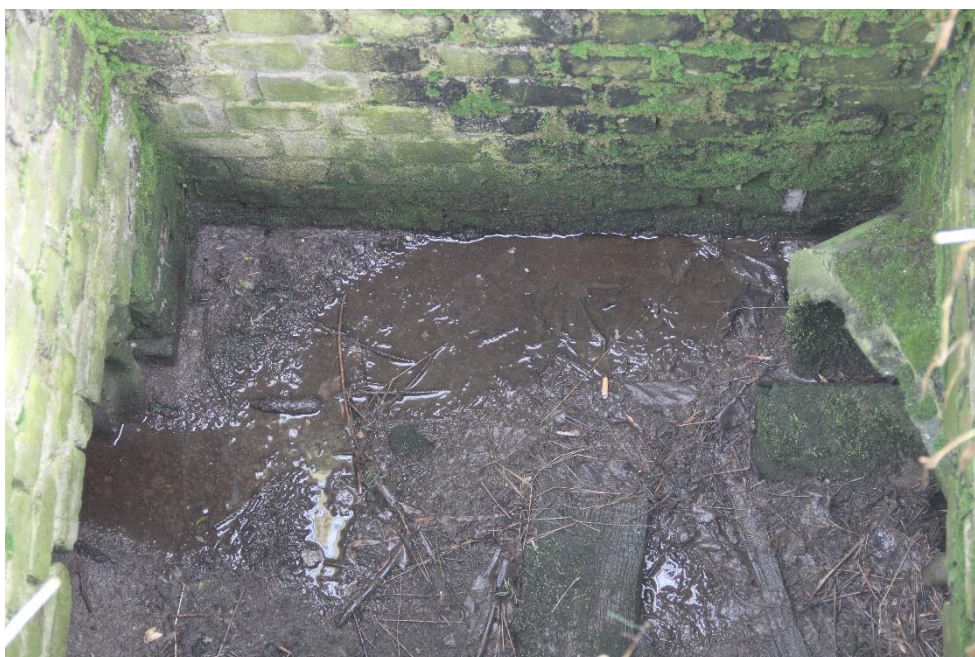
Dno výtokového objektu

Dno objektu se vyčistí od nánosů, poškozené spárování zdiva se přespáruje.

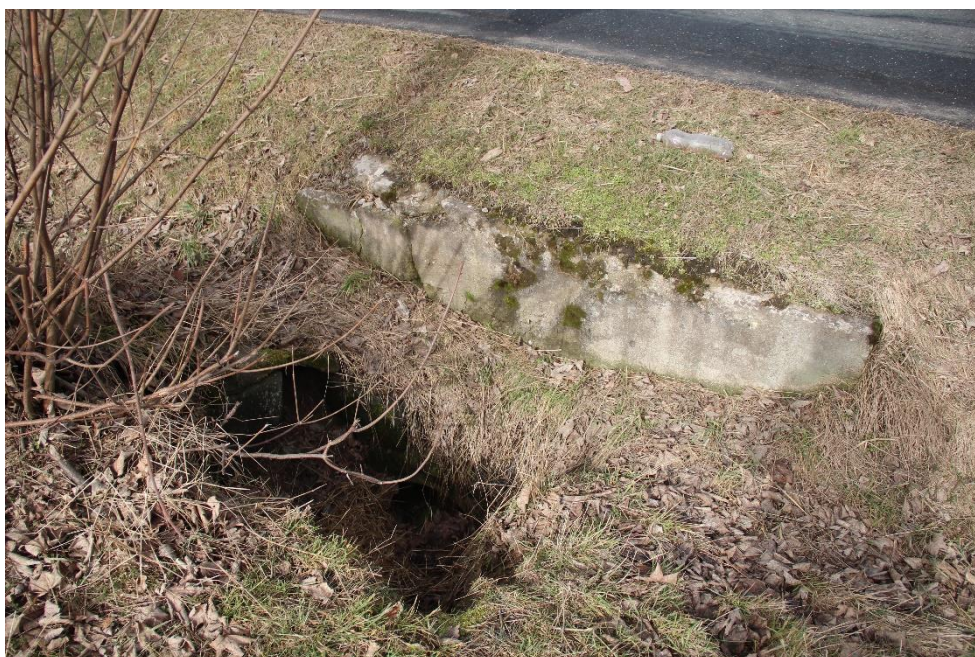
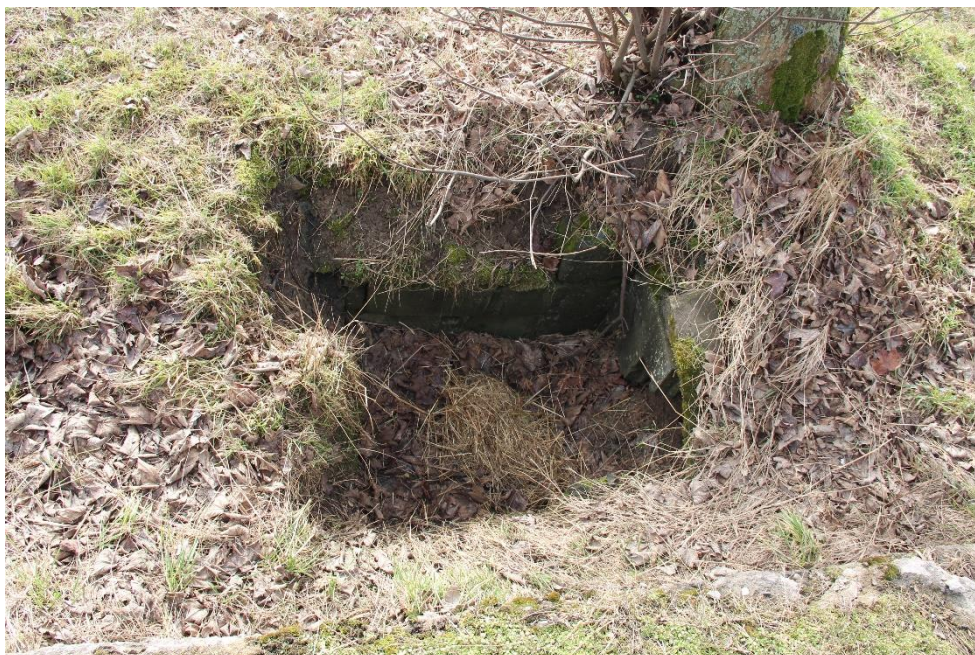
Vtokový objekt

Vtokový objekt bude rozebrán a znovu vybetonován. Odstraní se křoviny, traviny a nánosy v okolí objektu. Propustek bude pročištěn od nánosů.

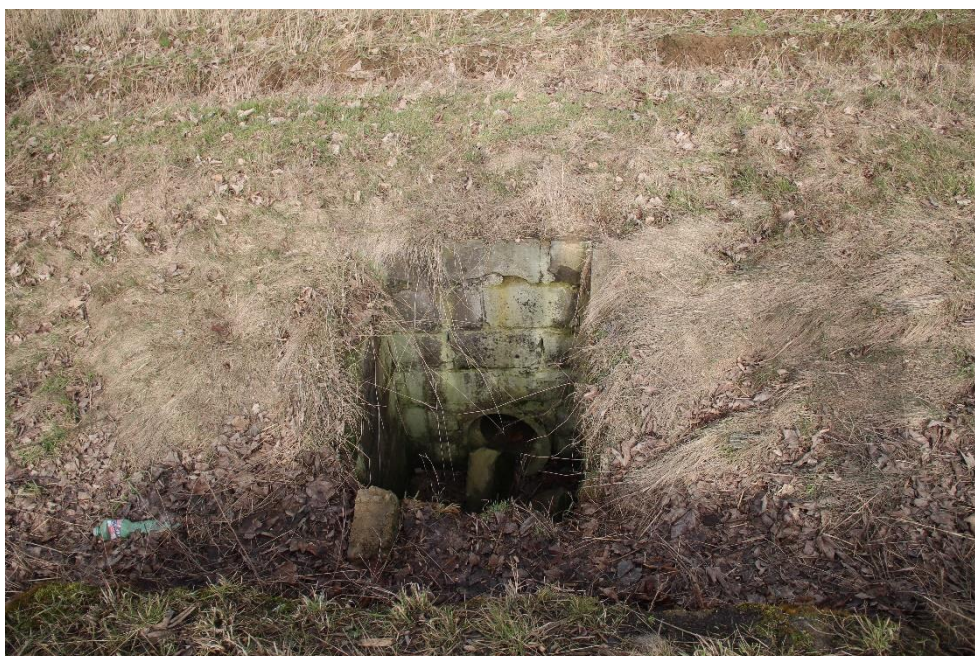
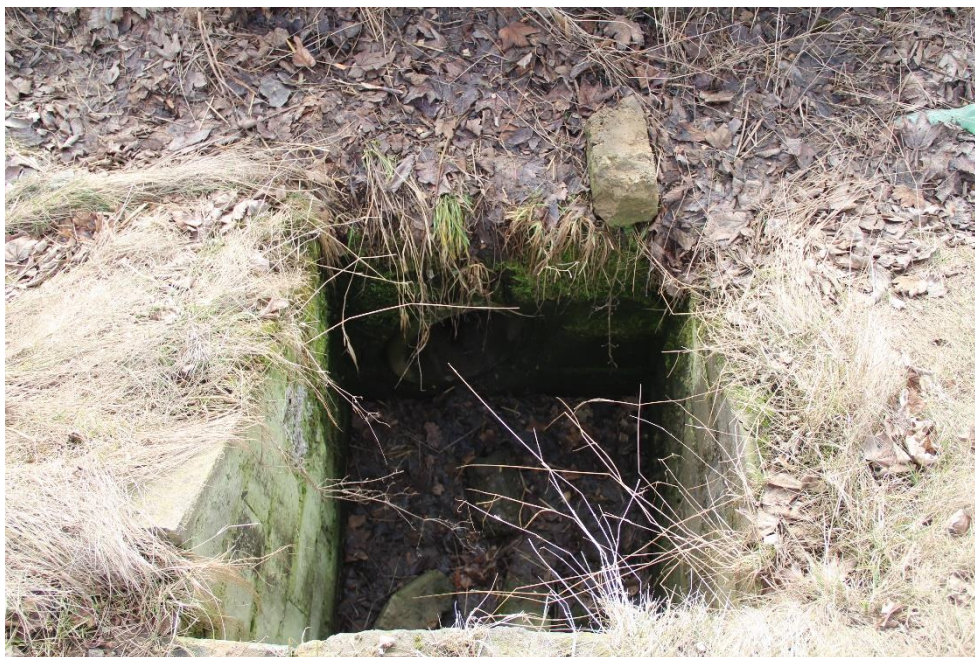
Výtokový objekt

Odstraní se křoviny, traviny a nánosy v okolí objektu. Kamenné stěny objektu budou vyspraveny, bude opraveno poškozené spárování. Uvolněné, případně chybějící kameny budou znovu osazeny do zdiva. Výtokový objekt bude vyčištěn od nánosů, stejně jako okolí objektu.

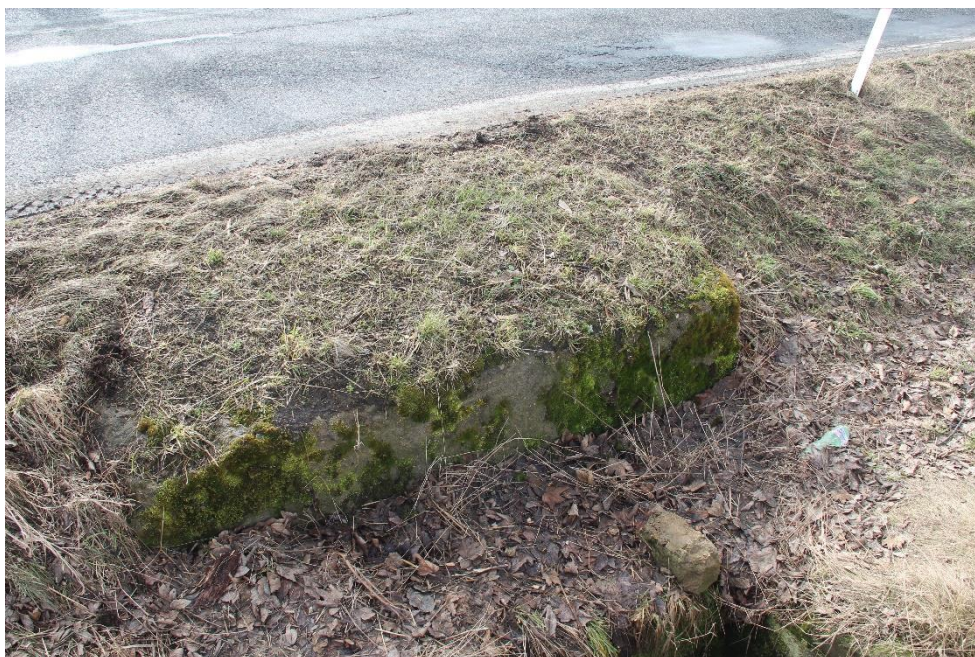
Betonová deska za krajnicí

Betonová deska bude ponechána, pouze v případě kolize s novou úpravou komunikace bude upraven její tvar (částečné ubourání).
