půdorys střechy

ZODP. PROJEKTANT:	ing. Luboš Brandeis	REVIZE:	PARRÉ:	
		JMÉNO: ing. L. Brandeis		
		DATUM: 08/2023		
STAVEBNÍK:	DS Benešov, příspěvková organizace, Villaniho 2130, 256 01 Benešov			
NÁZEV AKCE:			FORMÁT:	A2
Domov seniorů (DS) Benešov, Villaniho 2130, 256 01 Benešov			DATUM:	08/2023
VZMR-Dobudování EPS a PBR-rekonstrukce vstupů do objektu			STUPEŇ:	realizační dokumentace
DS Benešov			ZAK. ČÍSLO:	
VÝKRES:			MĚŘÍTKO:	ČÍSLO VÝKR.:
Opravy střechy nad zásobovací sekci			1 : 50	2

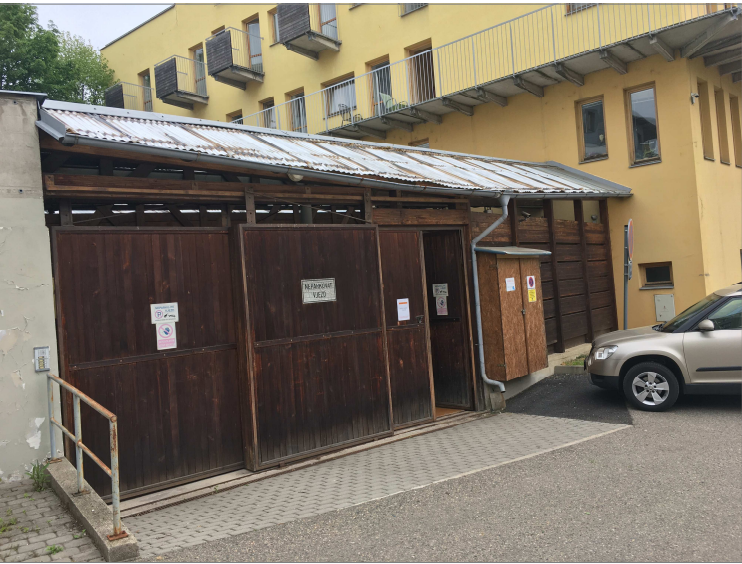
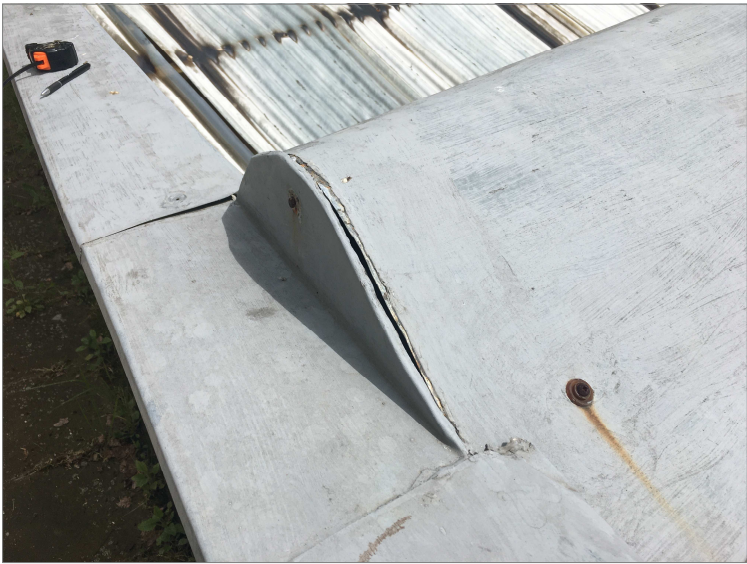
čelní pohled na střechu

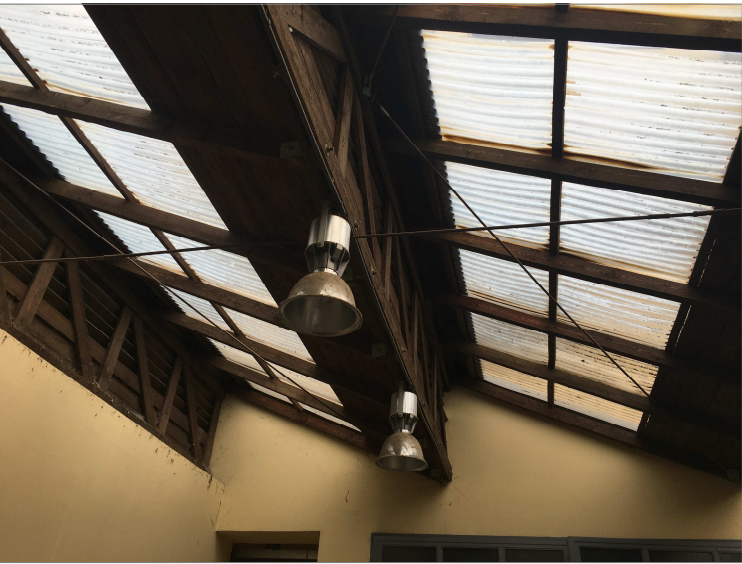
různá poškození střechy

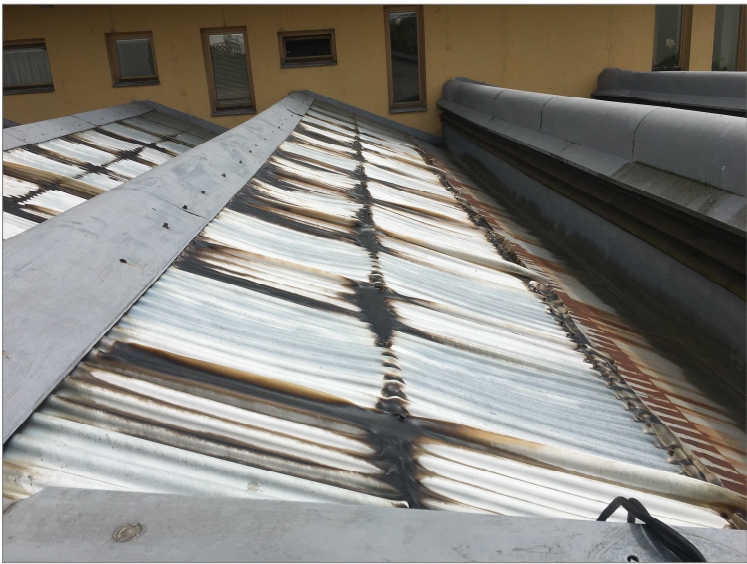
pohled na střechu ze zásobovacího prostoru

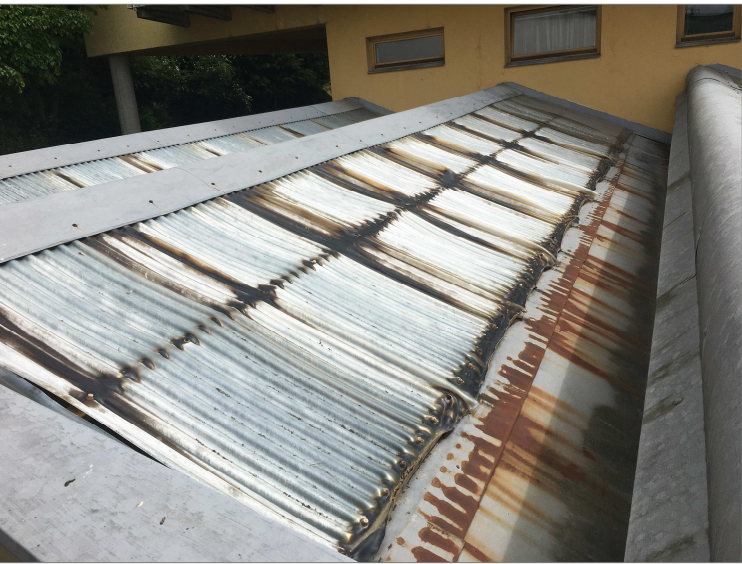
pohled na poškozenou střechu s laminátovými deskami
