PŮVODNÍ STAV – BOURACÍ PRÁCE

POHLED 1-1 Z VNĚJŠÍ STRANY OHRADNÍ ZDI

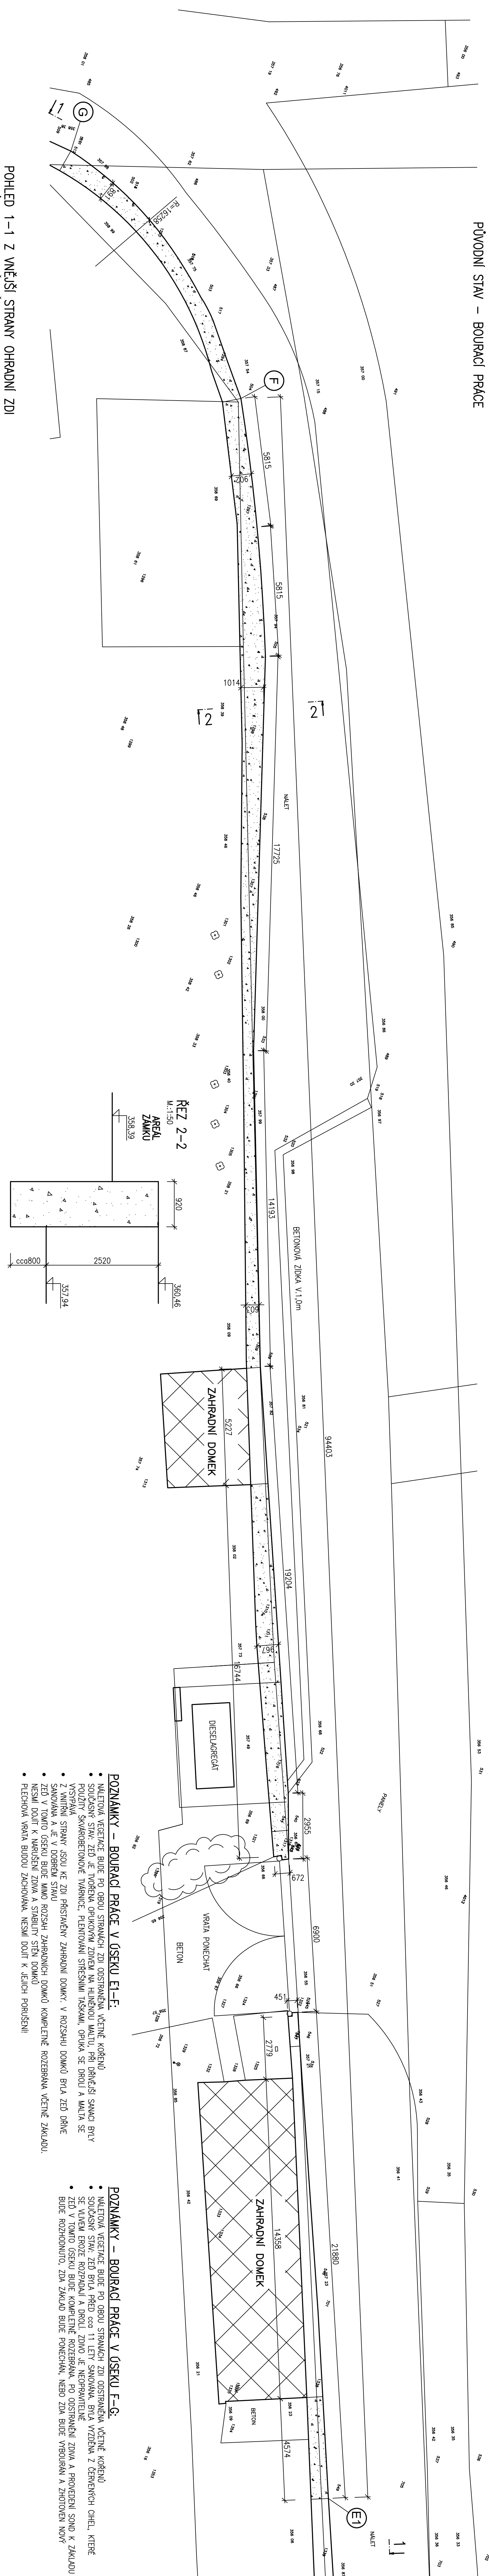
POZNÁMKY – BOURACÍ PRÁCE V ÚSEKU E1-F:

- NALEPIENIA JEDE BIJE PO OBODI STANAKA DO OSTRANJENIA JEDE KORENOM
SODUSKIM STAV JE ŽE VARNOSTA ZDRAVJA NA HIGIENI MATILI, PRI OBESEH SAMO BITY
POLNOSTI ZARADKOVANIE TARNICE, PLEČNOSTI STRESNIM KASAKM, OBEKA SE OBODU A MALA SE
Z NARINNI STAVAR, ISLO JE ŽD POREZANIE ZARADKOV DOKYV, JE ROZKAZOVANO BYLO ŽD PRAVE
SAMOVANA A JE ŽE POREZANIE STAVU
JE ŽE V TAVOJE OBESE BIJE SAMO ZARADKOVANIE DOMOV KOMPLETNE ROZBERANIE JEDE ZAKLUDU
NEKSY DOJTI K VARNOSTI ŽDVA A STAVITEL STIEN DOMOV
PLEČNOSTA VADA BILO ZACHOVANA, NEKSY DOJTI K JEDEH POREZANIE

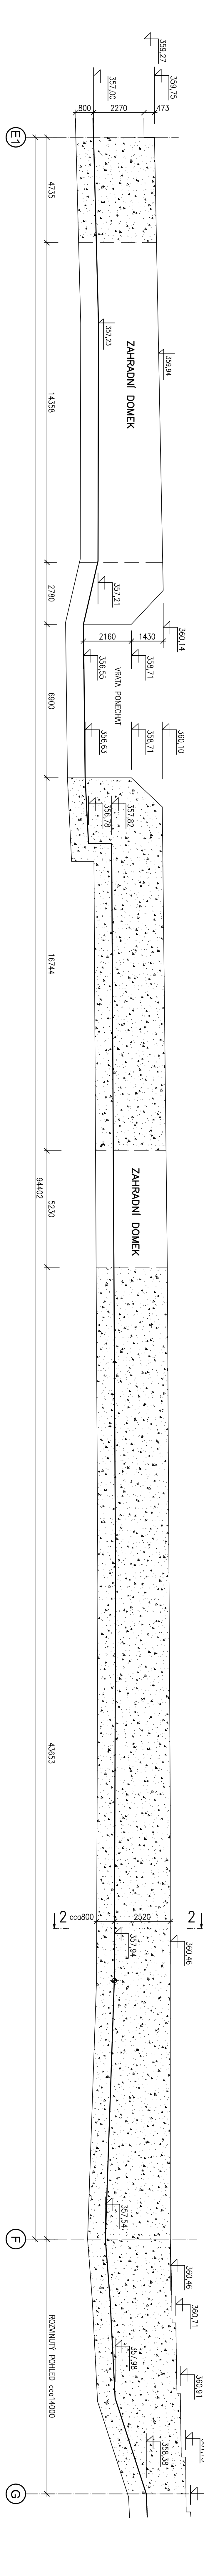
PROTI PŮDORYSU JE PRAVOLEHÉ OTOČENÍ

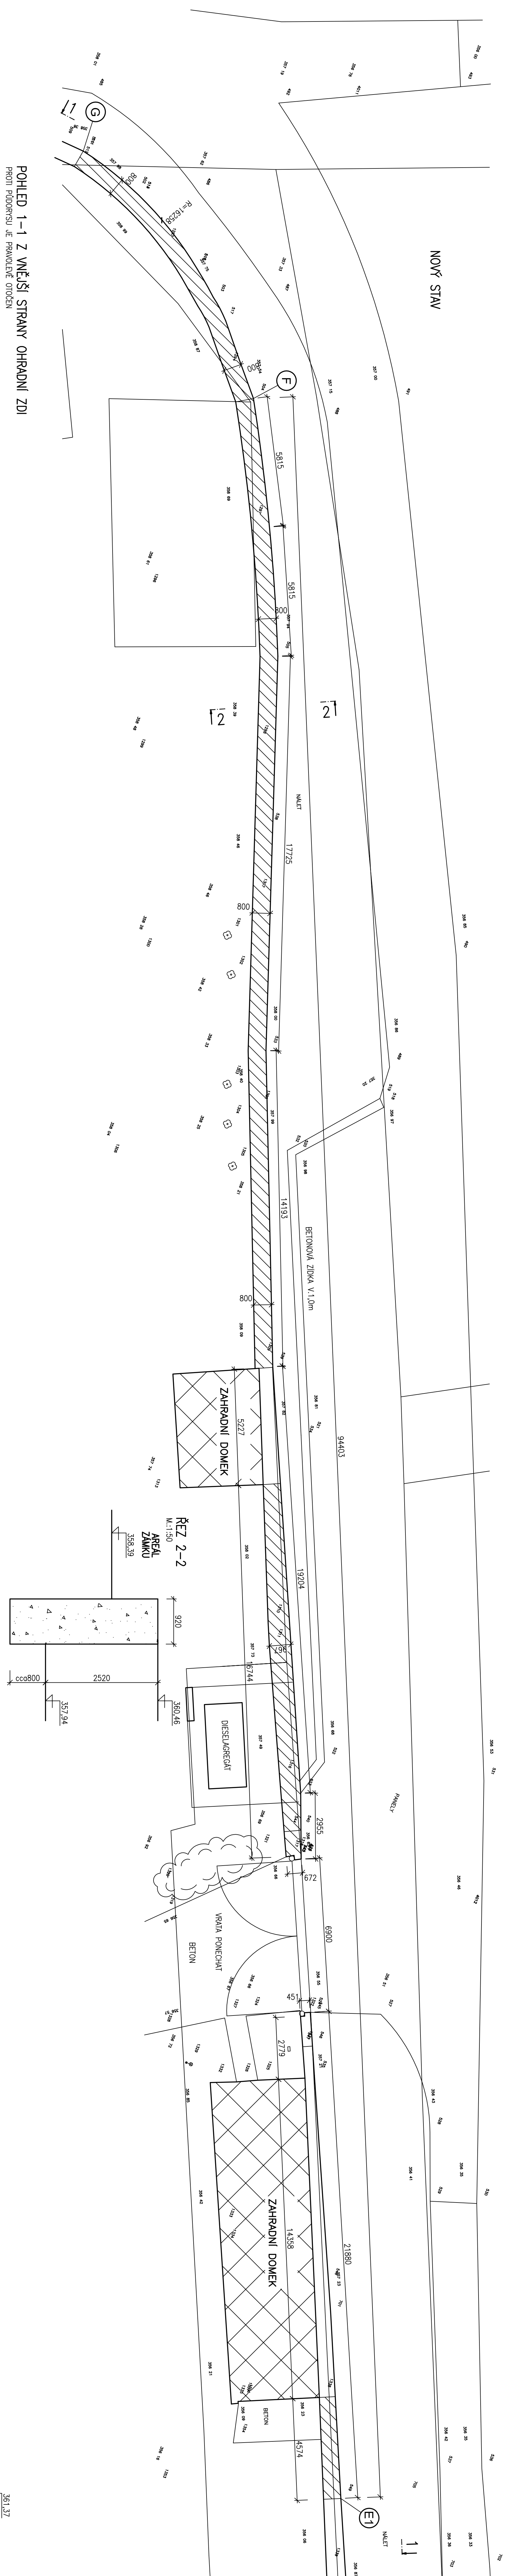
PŮVODNÍ STAV – BOURACÍ PRÁCE

POZNÁMKY – BOURACÍ PRÁCE V ÚSEKU F–G:

- NALETLOU VEGETACE BUDÉ PO OBOU STRANÁCH ZDÍ OSTRANÍKOVÁ VĚTVE KORENŮ
- SOUKAŠNÝ STAV: ZEDĚ BYLA PŘED CÍM 11 LETY SAMOVLÁ. BYLA VYZEMLA Z ČERNICHO CHEL, KTERÉ SE VLIVEM ERÓZE ROZEPADLY A DROUL. ŽIVNO JE NEOPRAVITELNÉ
- ZEDĚ V TOMTO ÚSEKU BUDÉ KOMPLETNĚ ROZEBRANÁ, PO OSTRANÍŽÍ ŽIVNA A PŘEJEDENÍ SUND K ZÁKLADU BUDÉ ROZHOODNUTO, ŽDA ZÁKLAD BUDÉ PONECHÁN, NEBO ŽDA BUDÉ VYBOURÁN A ZHOVEN NOVÝ
