stoka DA
IO 01.1
– stoky dešť. kanál.
M 1:500/100

Zodpovědný projektant:	Michal Skvára	SERVIS ISA s.r.o.
Hlavní inženýr projektu:	Ing. Jakub Hlaváč	iČO: 28945077
Vypracoval:	Ing. Aleš Bartoň	Markypova 2707/10, 193 00 PRAHA 9 tel.: 222365391, e-mail: info@servis-isa.cz
Investor:	Obec Pohery, Humny 333, 273 08 Pohery	Formát: 5x A4
Místo:	Pchery - Theodor	Datum: 12/2021
Stavba:	Obnova dešťové kanalizace a rekonstrukce šachet v ul. Maršála Rybalka, Pohery Theodor	Měřítko: 1:500/100
Projektová část:	D.2 - Technická infrastruktura	Stupeň: DPS
Výkres:	Podélné řezy stok	Zak. č.: 056/2021
		Revize: 000-12-21
		D.2.1 IO 01 - 03

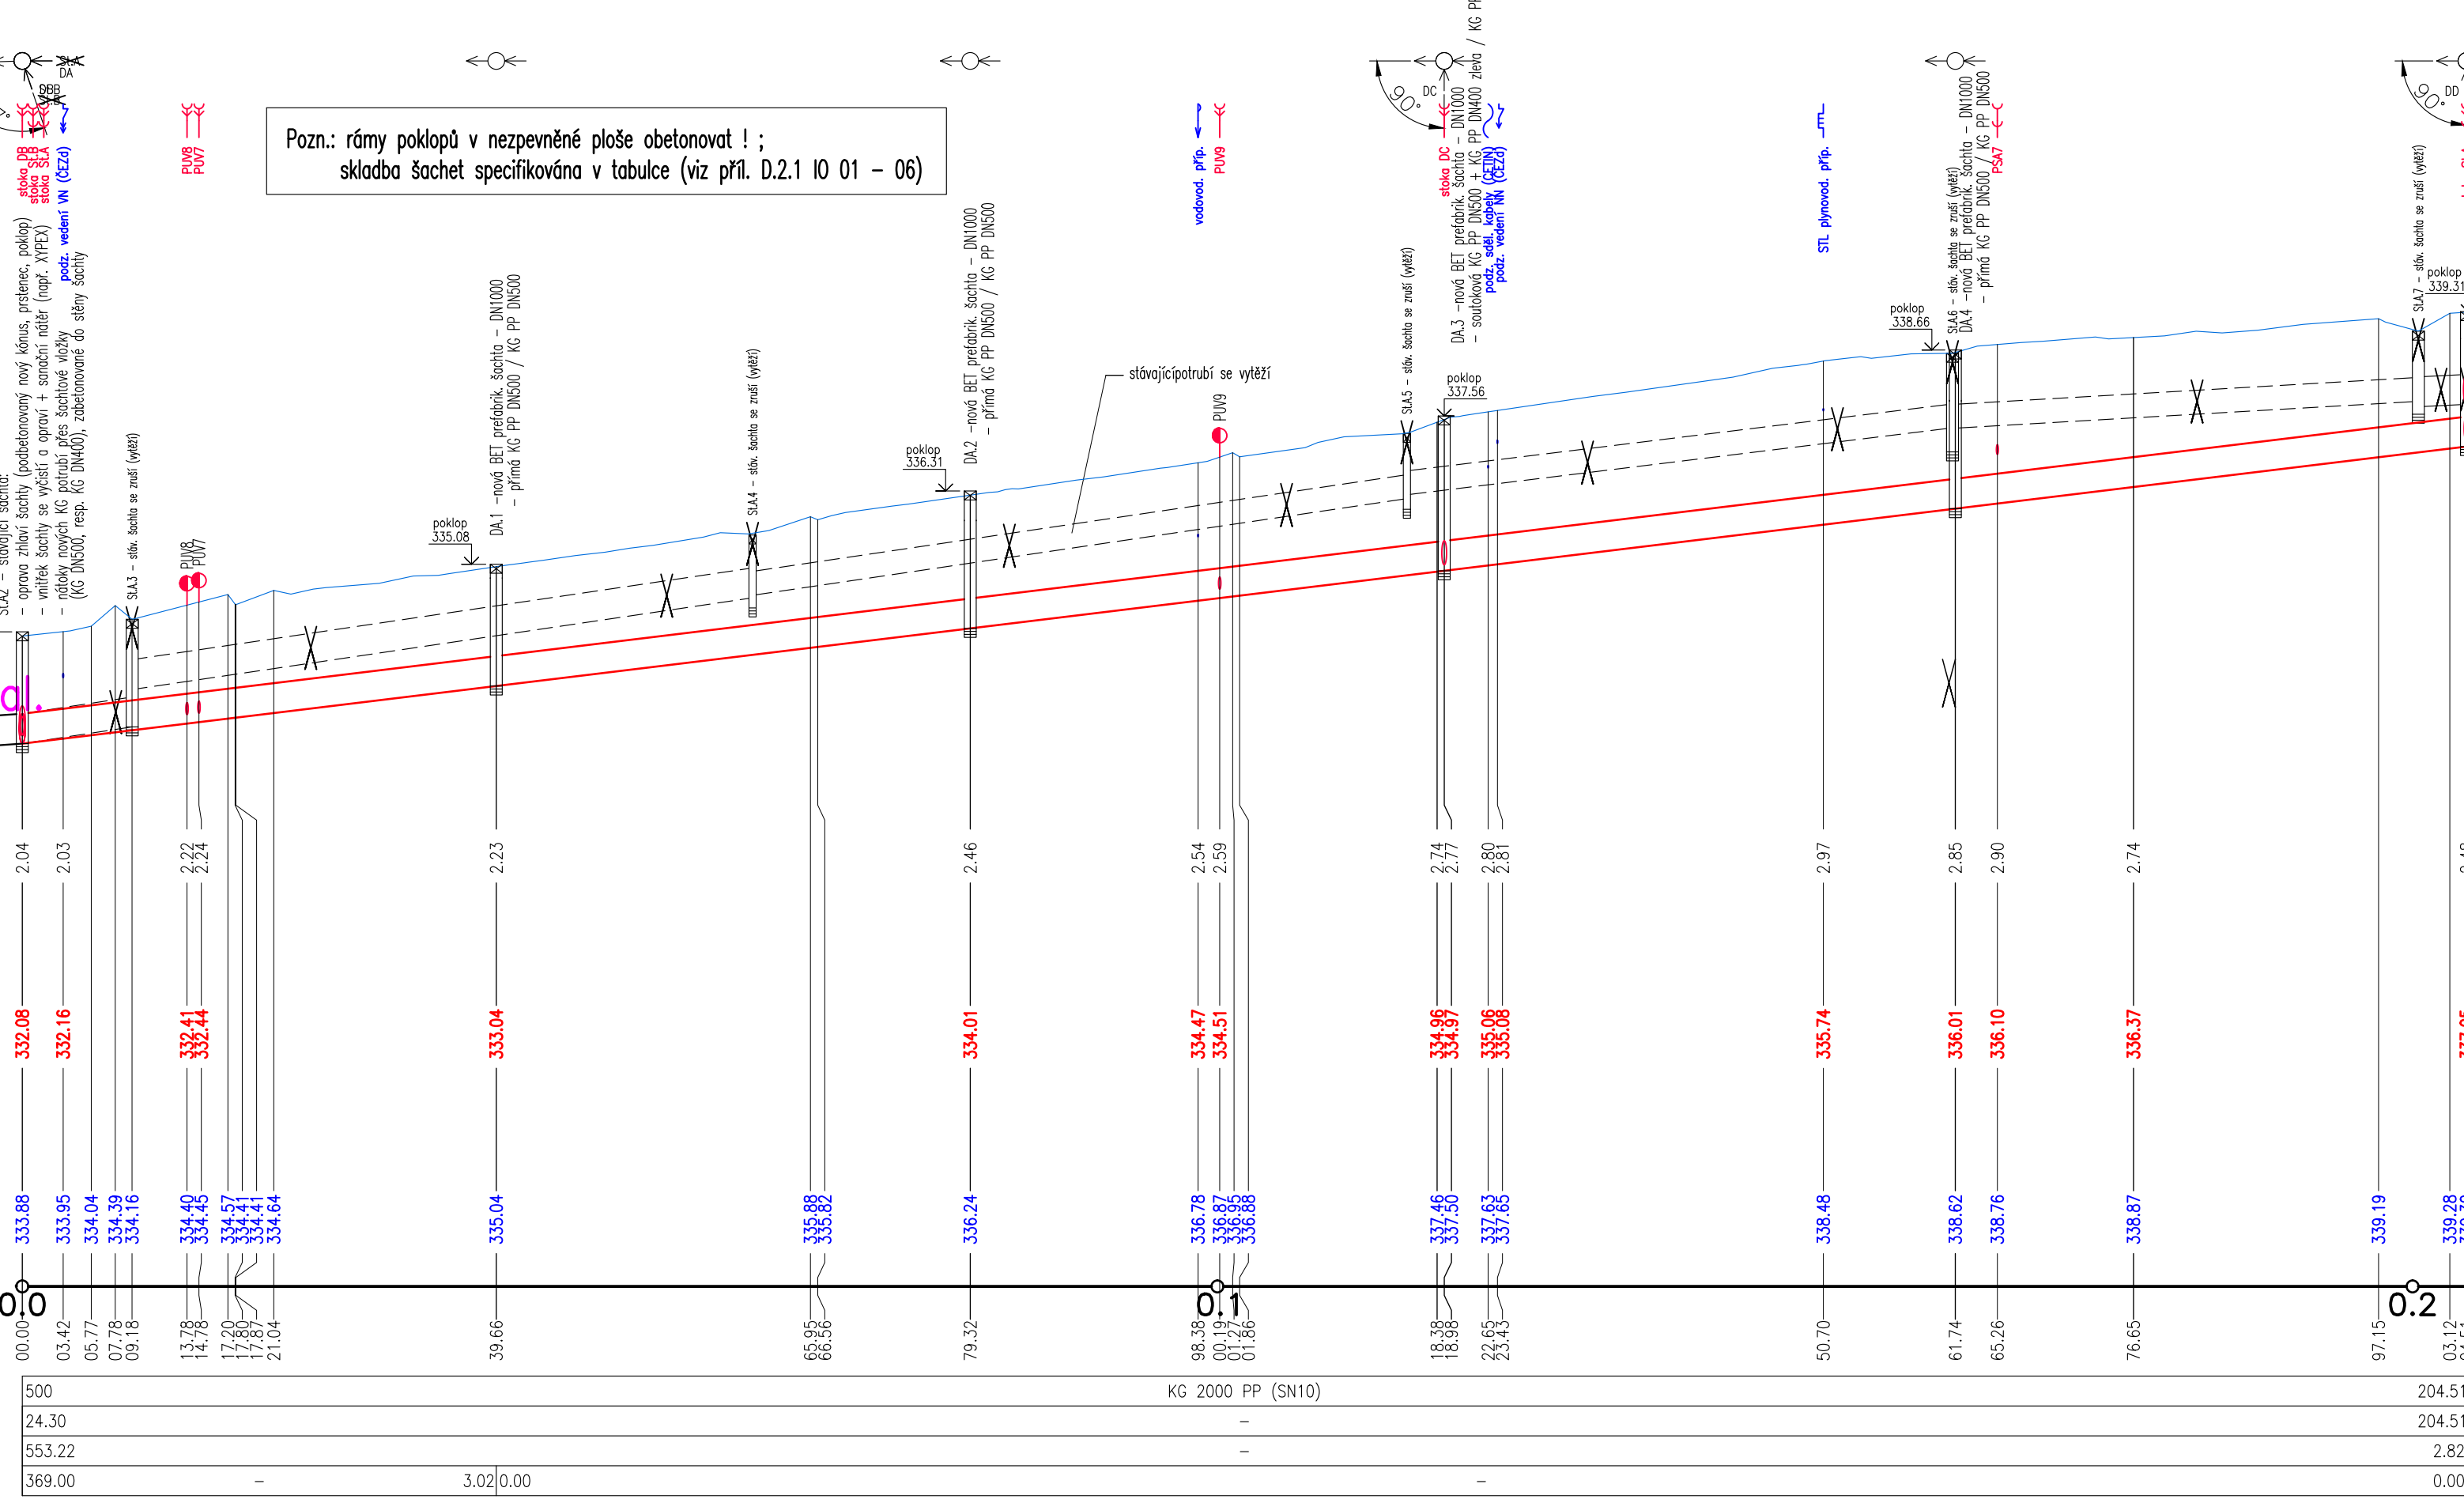
Pozn.: rámy poklopů v nezpevněné ploše obetonovat ! ;
skladba šachet specifikována v tabulce (viz příl. D.2.1 IO 01 – 06)
