SITUACE - 1. ÚSEK

SO 101.2 Rekonstrukce komunikace, 1. úsek, km 1,290 - KÚ 1,290

Kraj: Středočeský kraj	Čís.s.m.obj.:	S-0823/DOP/2018
Katastrální území: Černošice	Čís.akce:	399219
Akce:	Datum:	10/2023
II/115 hr. m. Prahy - Lety, rekonstrukce 1. úsek - oblast Černošice	Stupeň:	PDPS
Stavební objekt:	Formát:	7x44
SO 101.2 Rekonstrukce komunikace, 1. úsek, km 1,290-KÚ	Měřítko:	1:500
Příloha:	Číslo kopie:	Číslo přílohy:
SITUACE		D.1.1.2.2

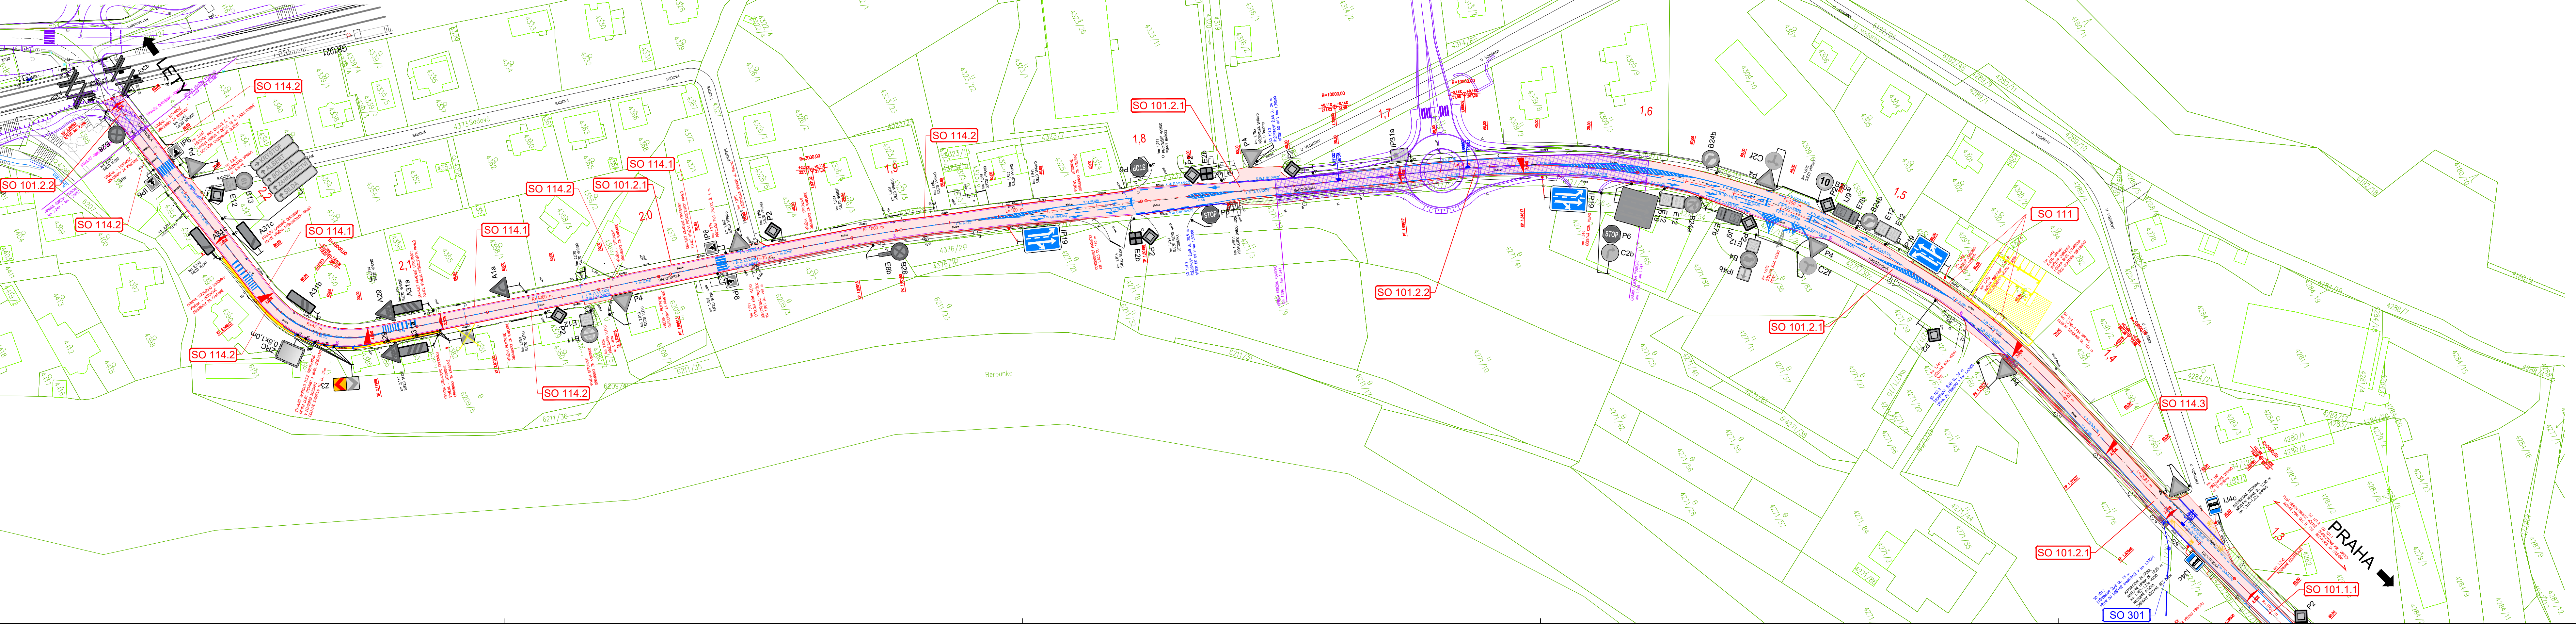
M 1:1000
