II/115 HR. HL. M. PRAHY - LETY, REKONSTRUKCE

SO 101.1 Rekonstrukce komunikace, 1. úsek, km 0,000-1,290

Stavební objekt:
SO 101.1 Rekonstrukce komunikace, 1. úsek, km 0,000-1,290

Příloha:
Charakteristické příčné řezy - část 1

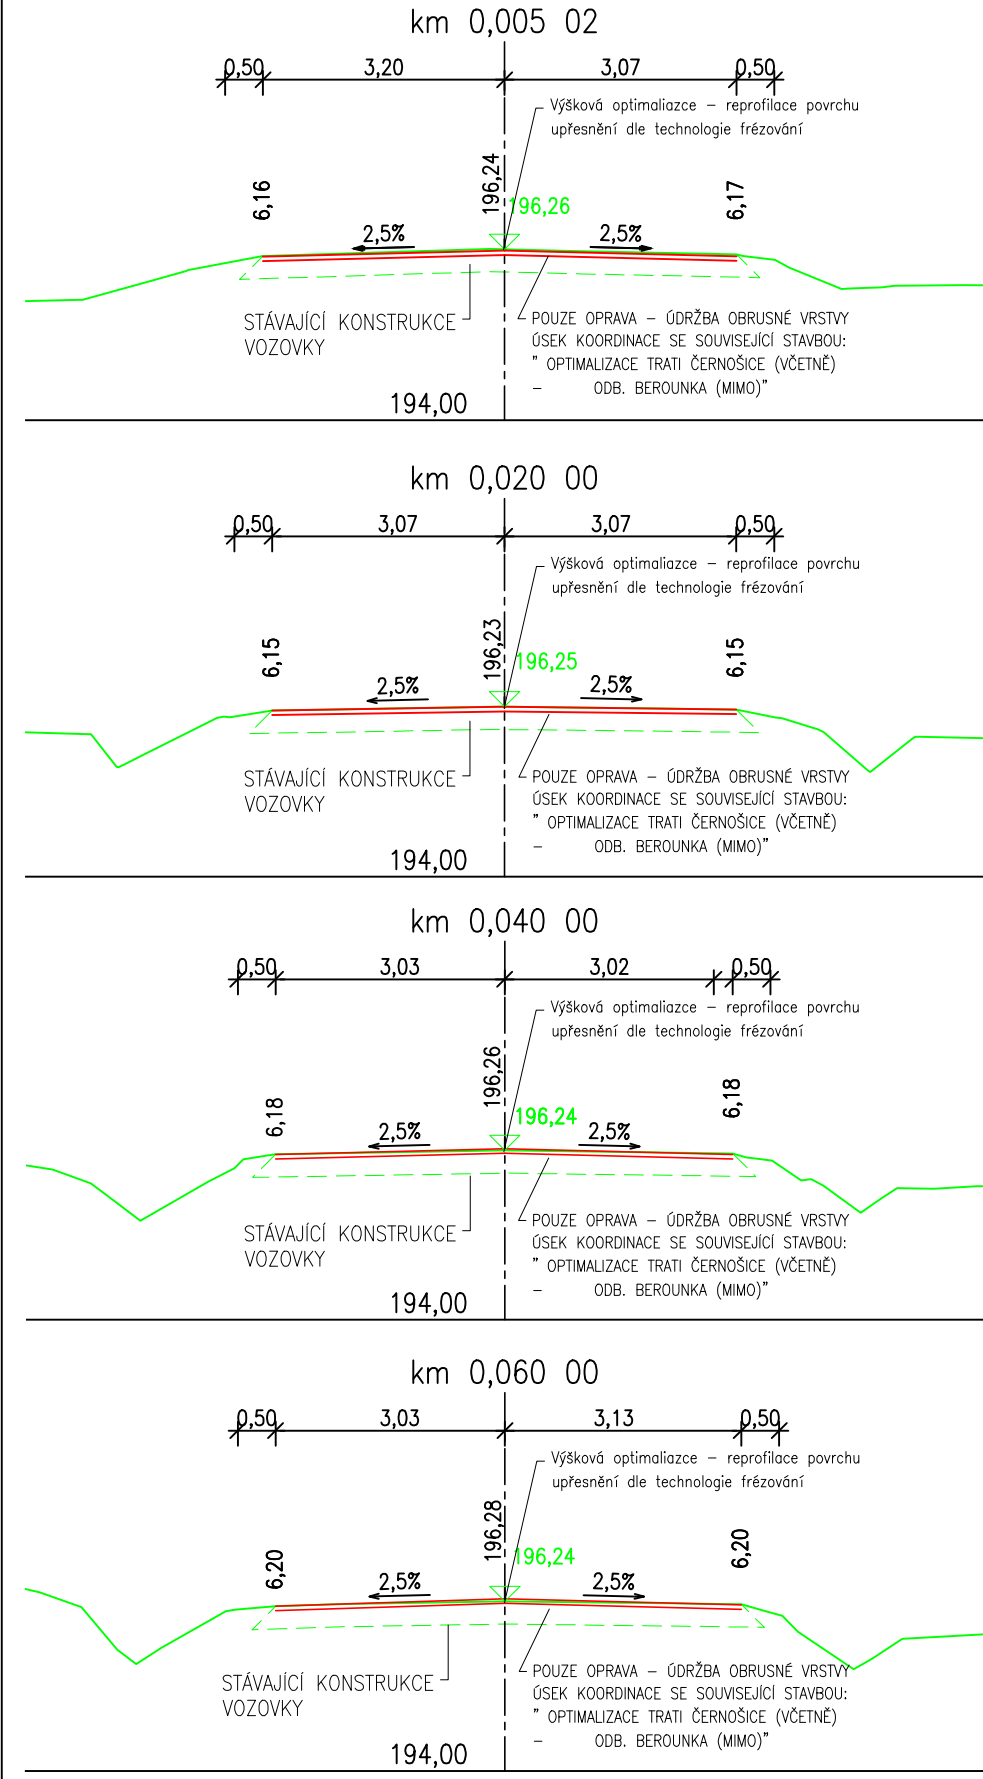
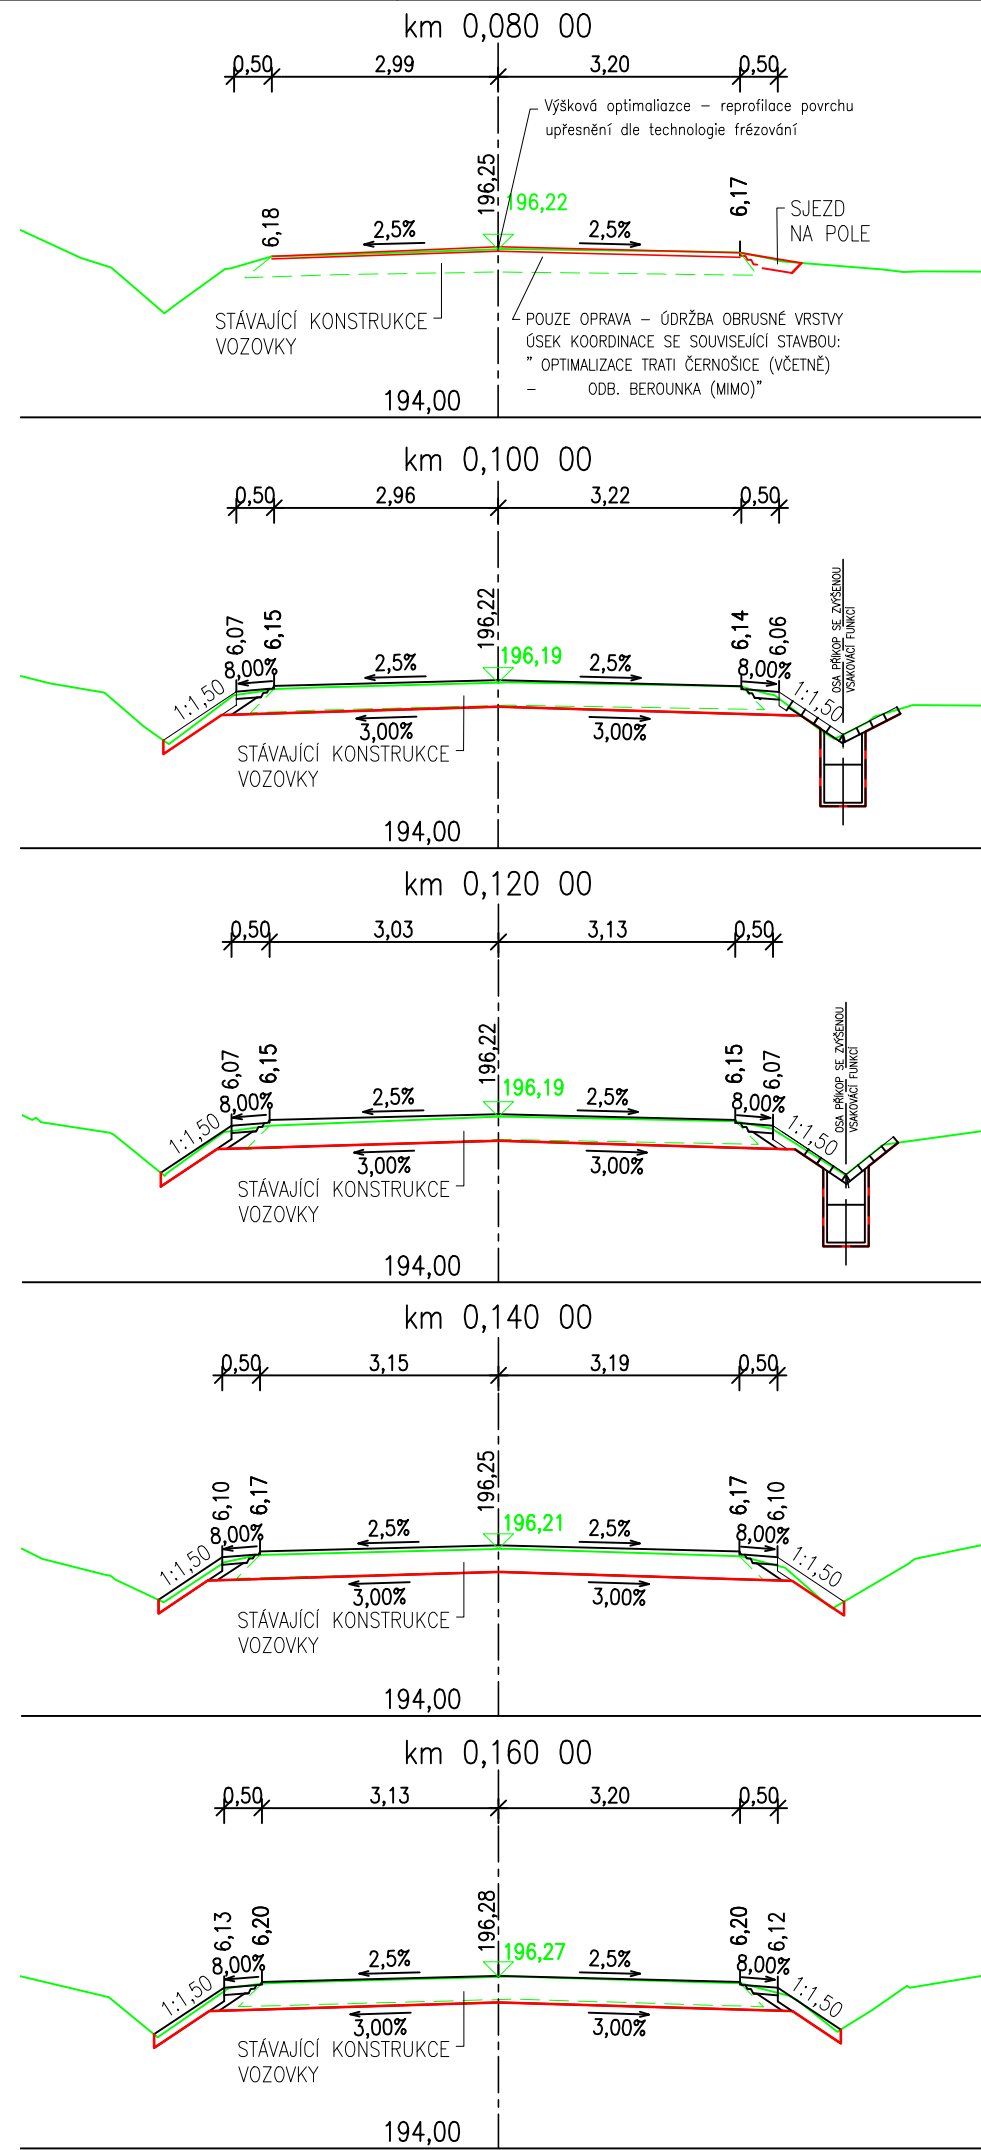
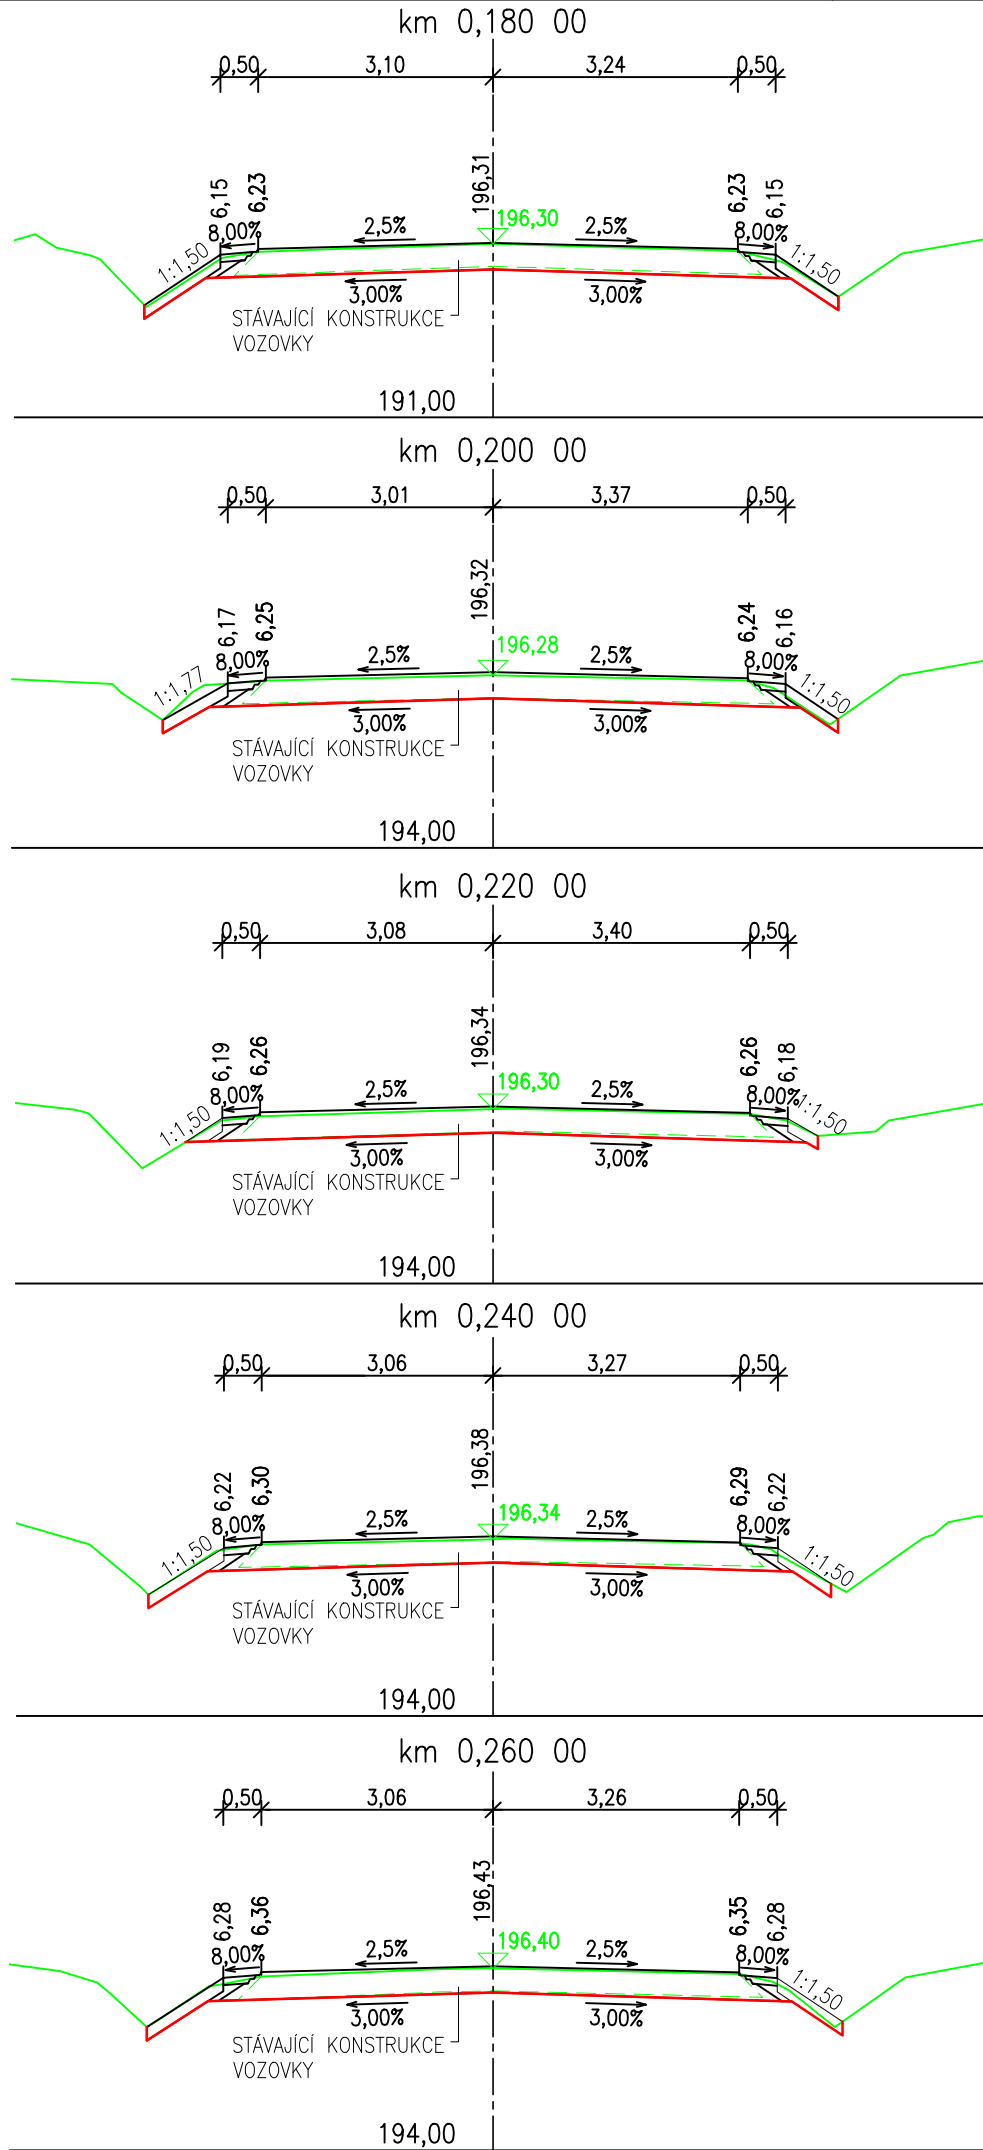
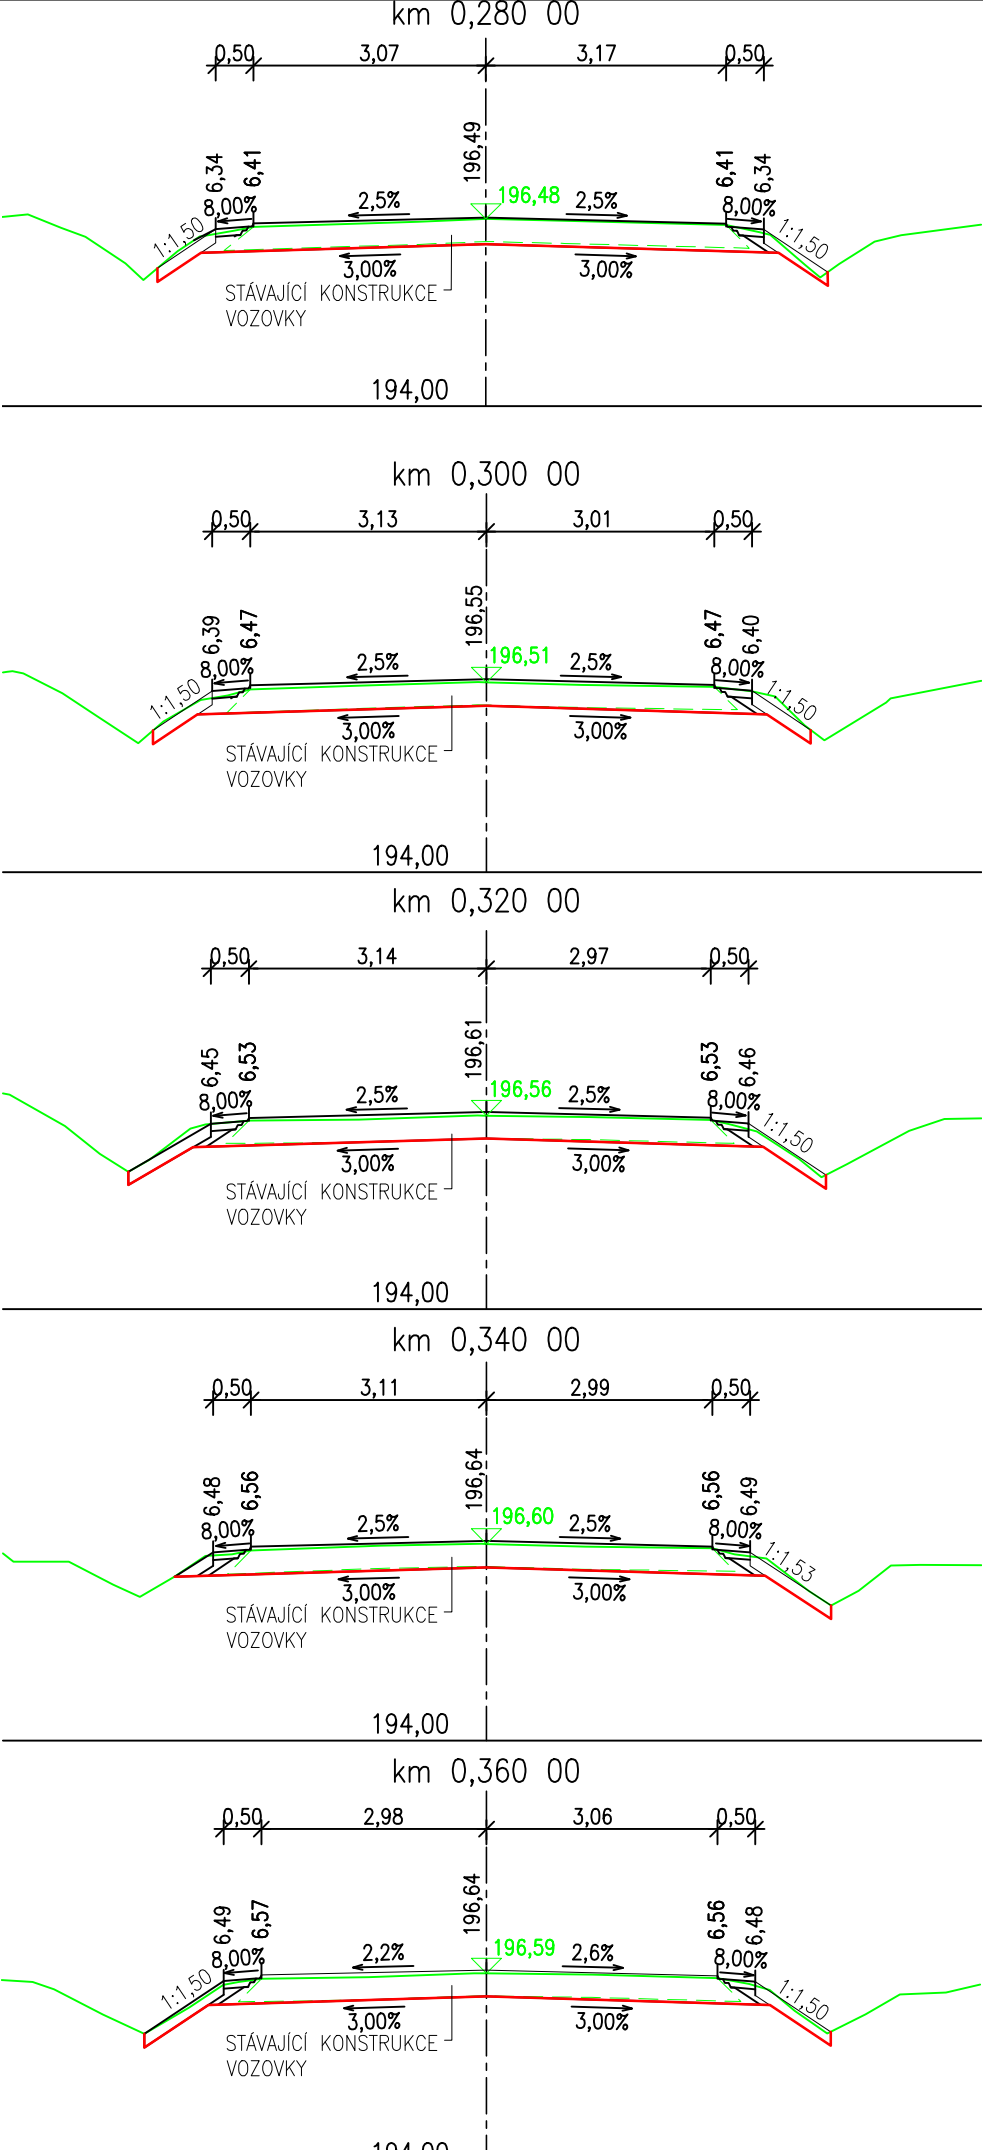
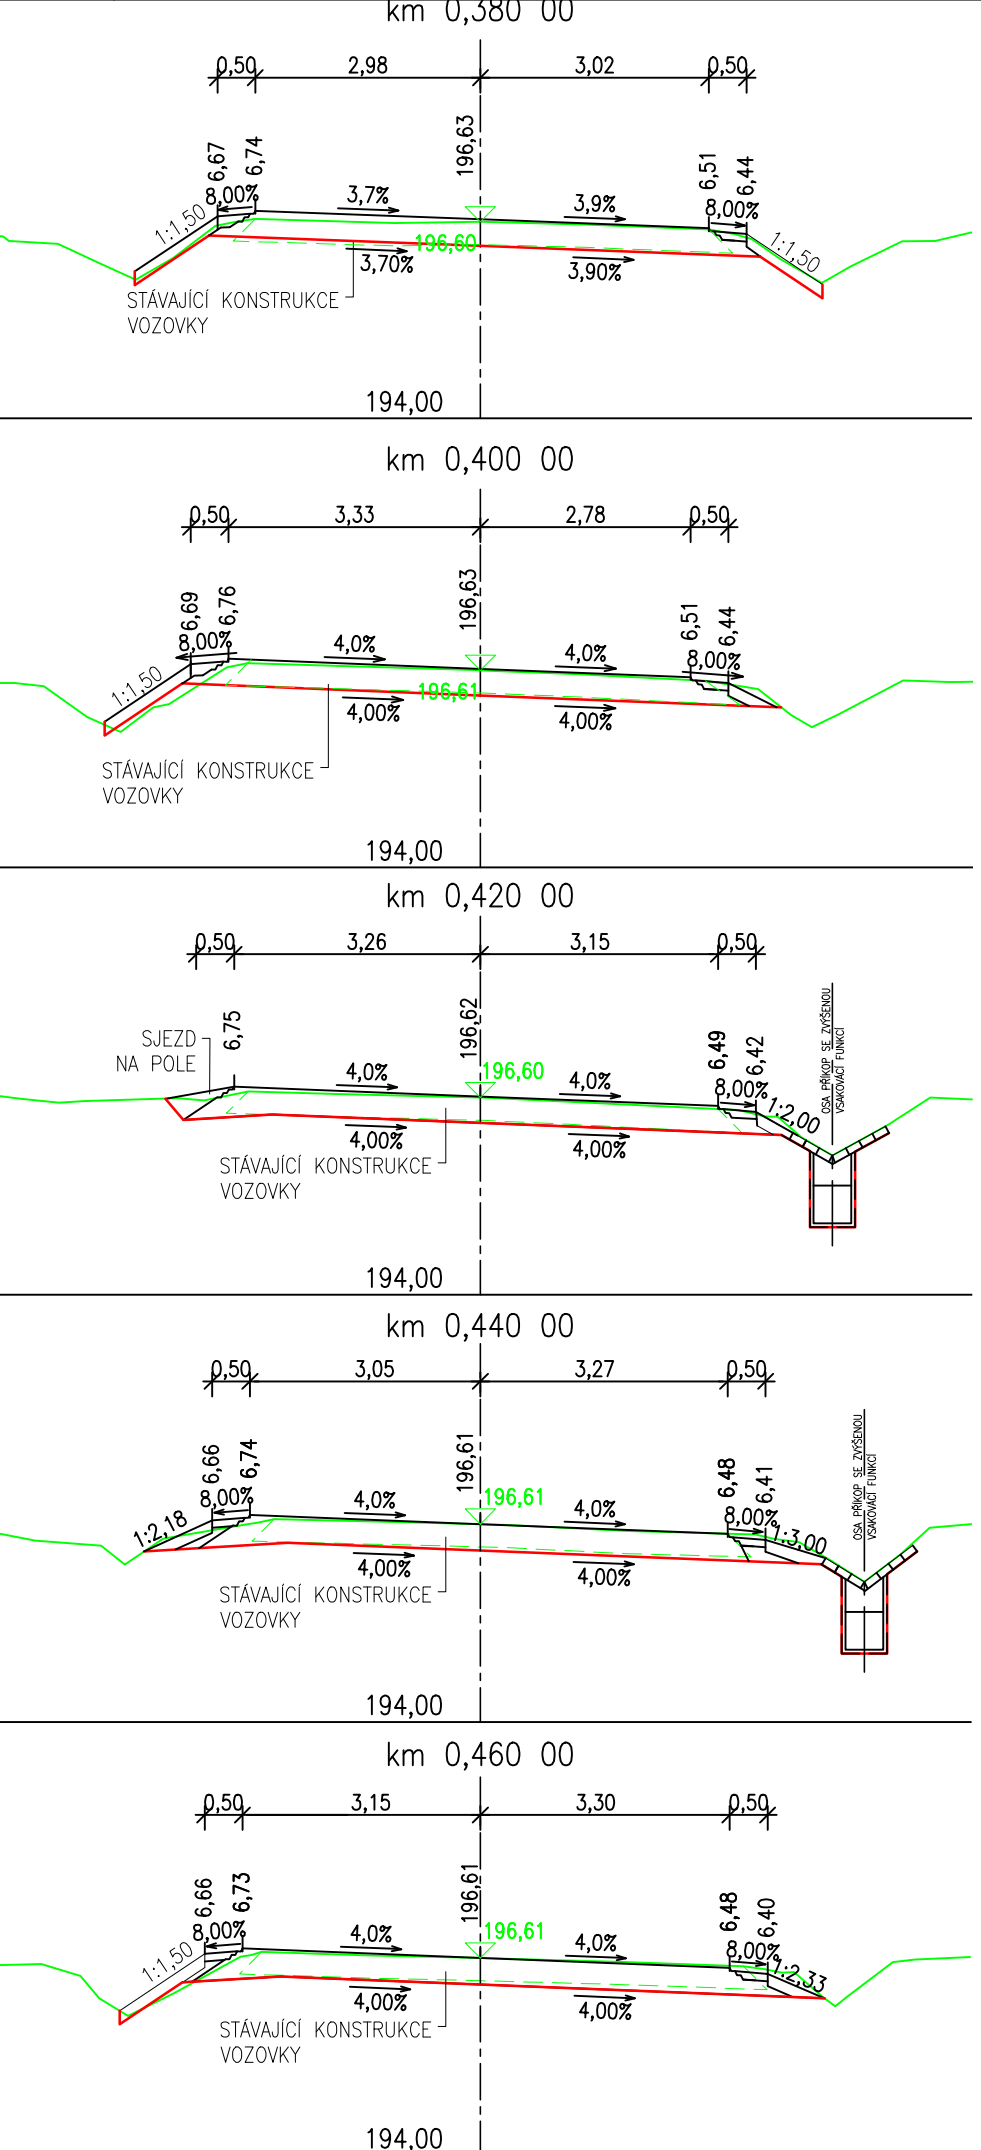
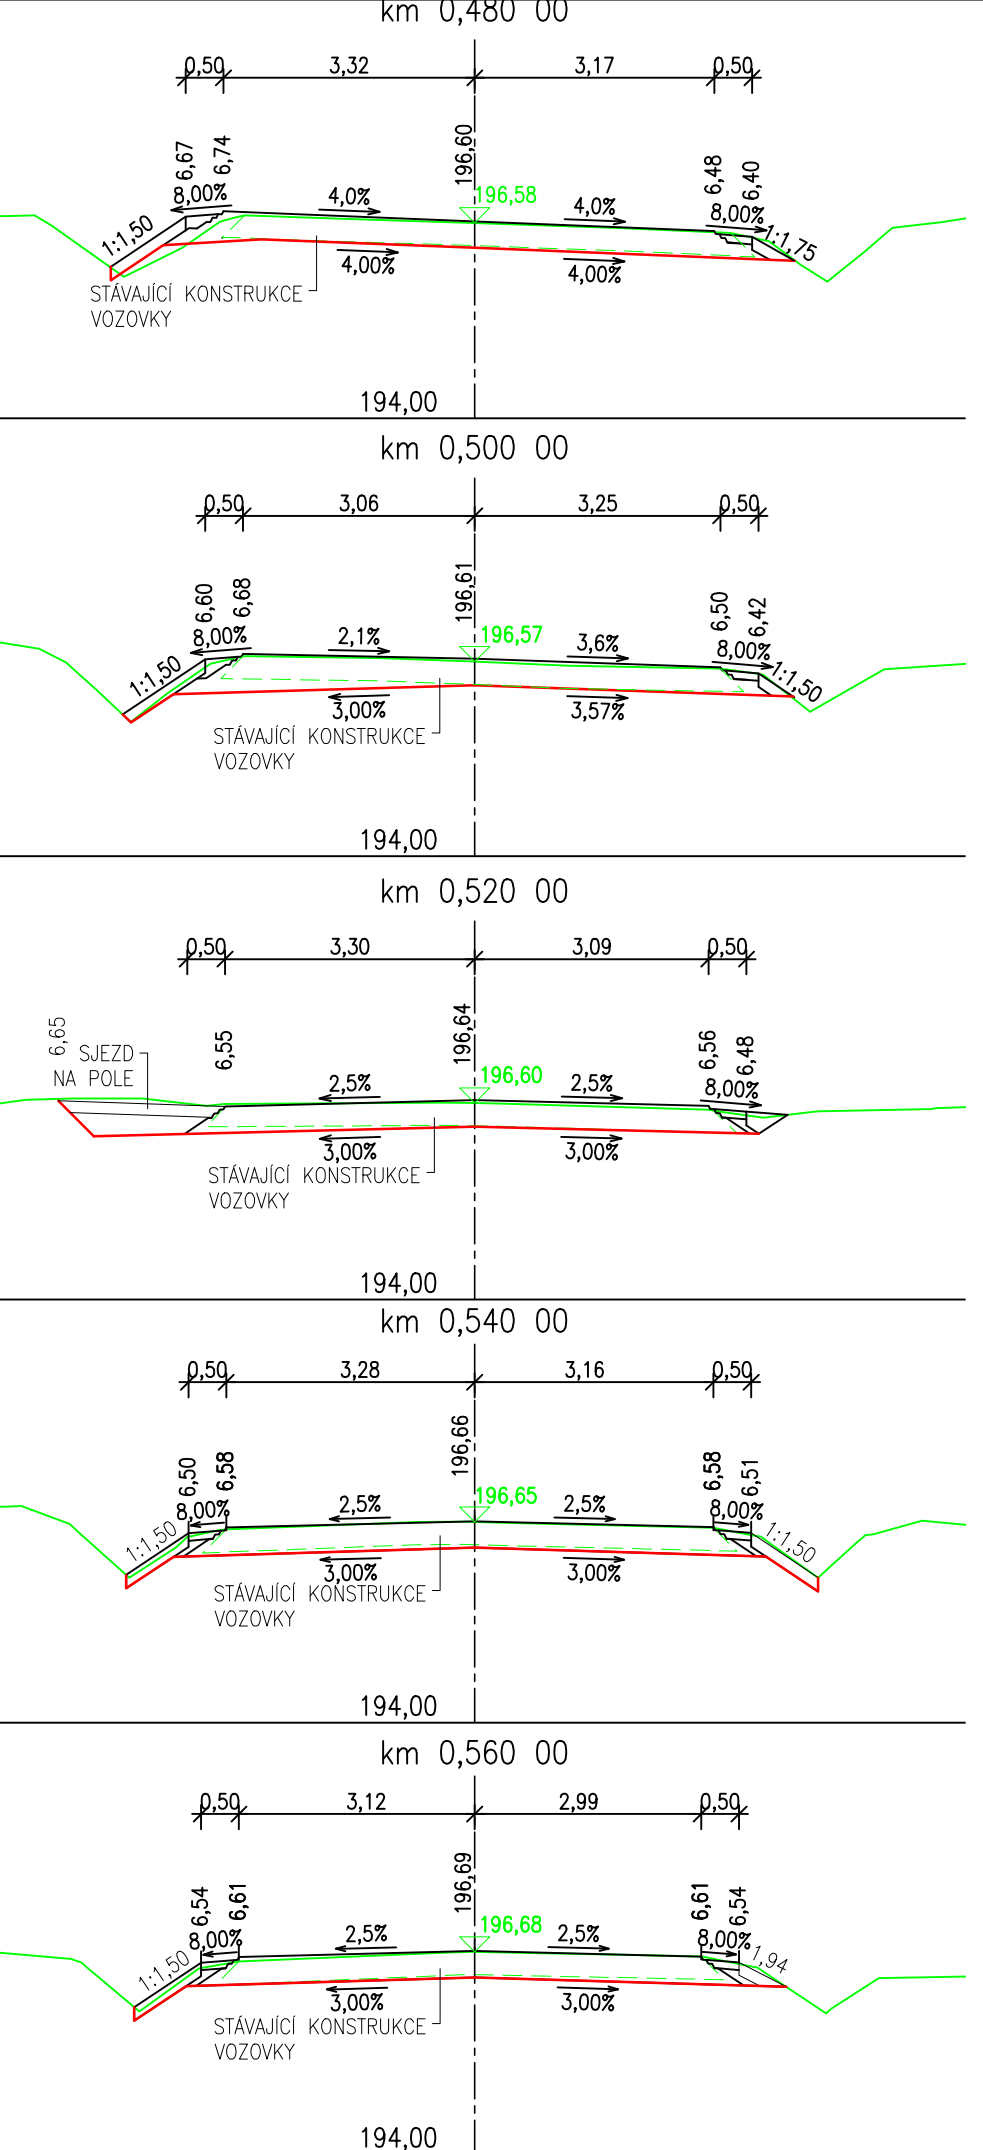
D.1.1.1.5A

PŘÍČNÉ ŘEZY
