PODÉLNÝ PROFIL

II/115 HR. HL. M. PRAHY - LETY, REKONSTRUKCE

SO 101.2 Rekonstrukce komunikace, 1. úsek, km 1,290-KÚ

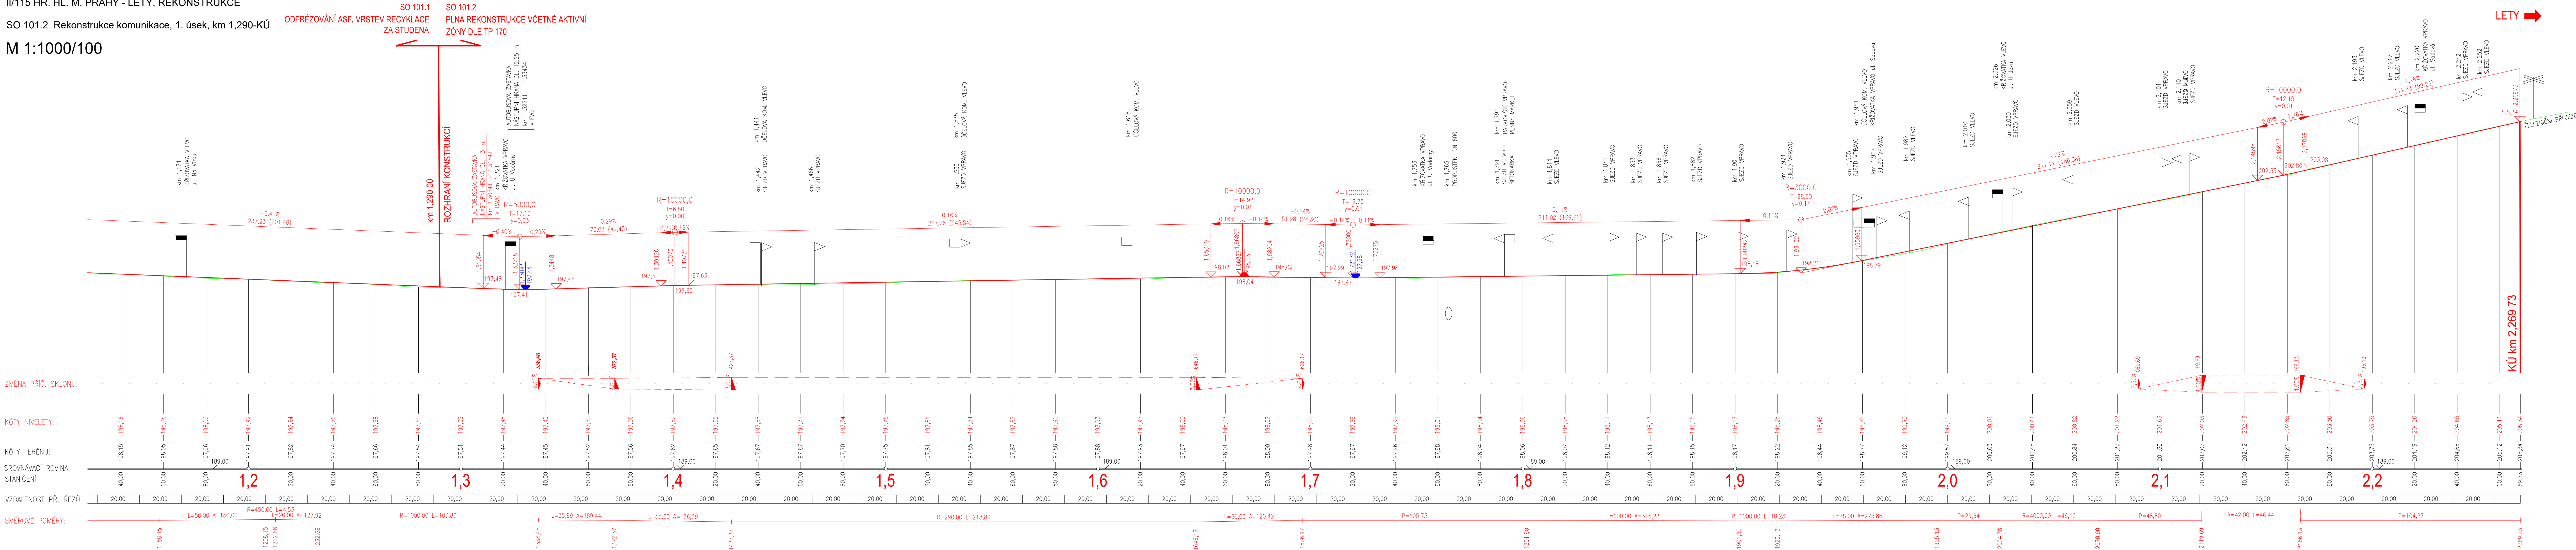
M 1:1000/100
