PŘÍČNÉ ŘEZY

II/115 HR. HL. M. PRAHY - LETY, REKONSTRUKCE

SO 101.2 Rekonstrukce komunikace, 1. úsek, km 1,290-KÚ

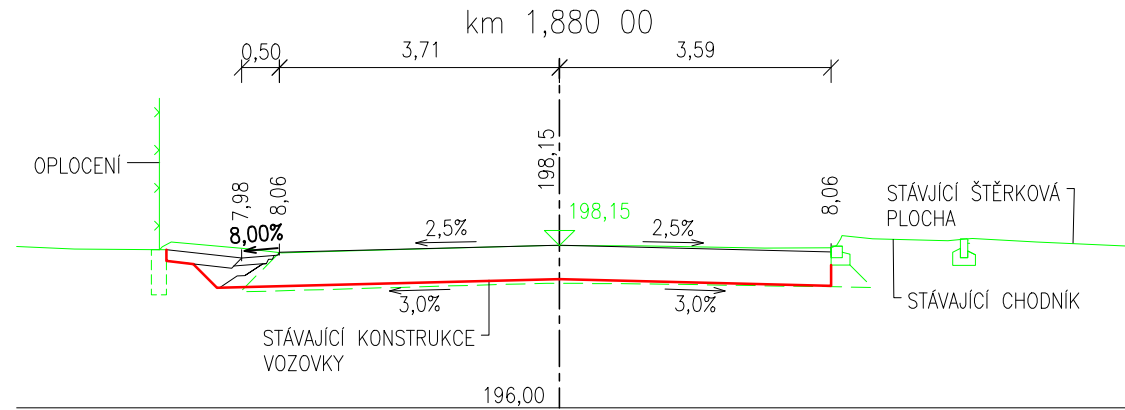
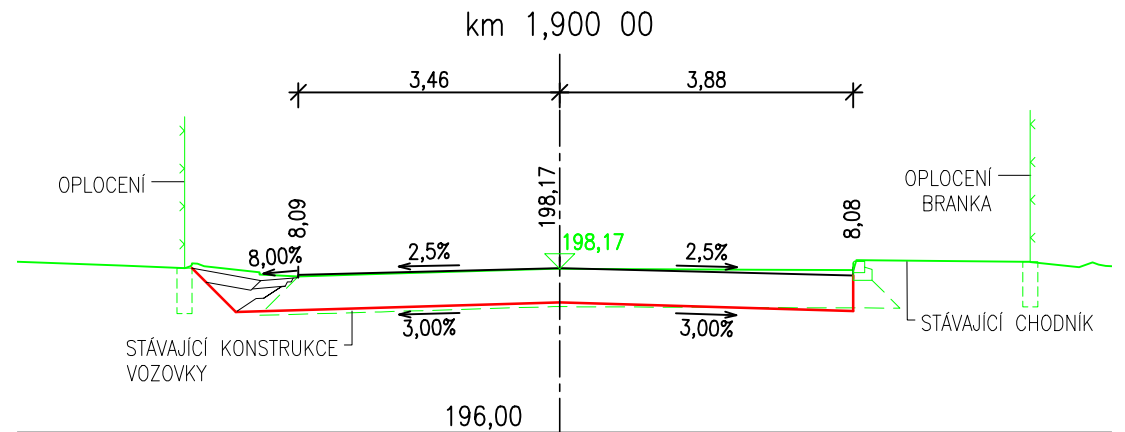
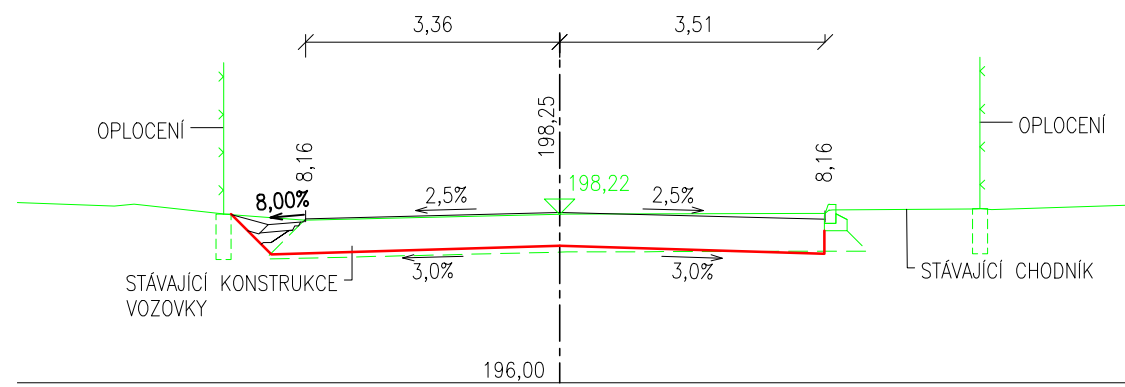
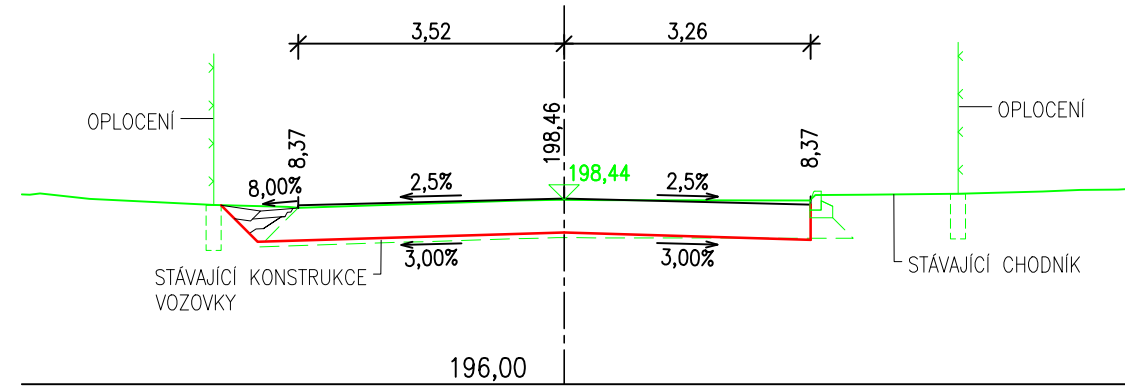
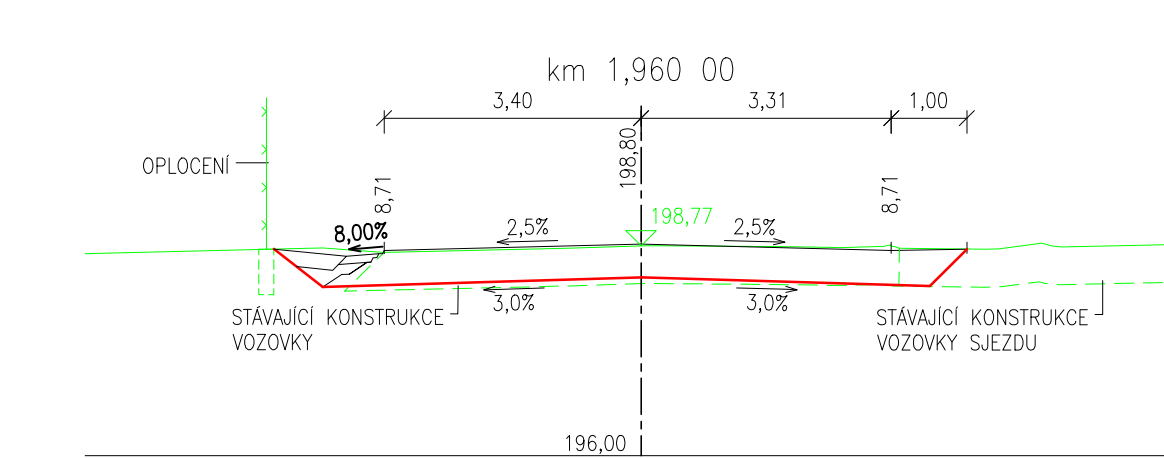
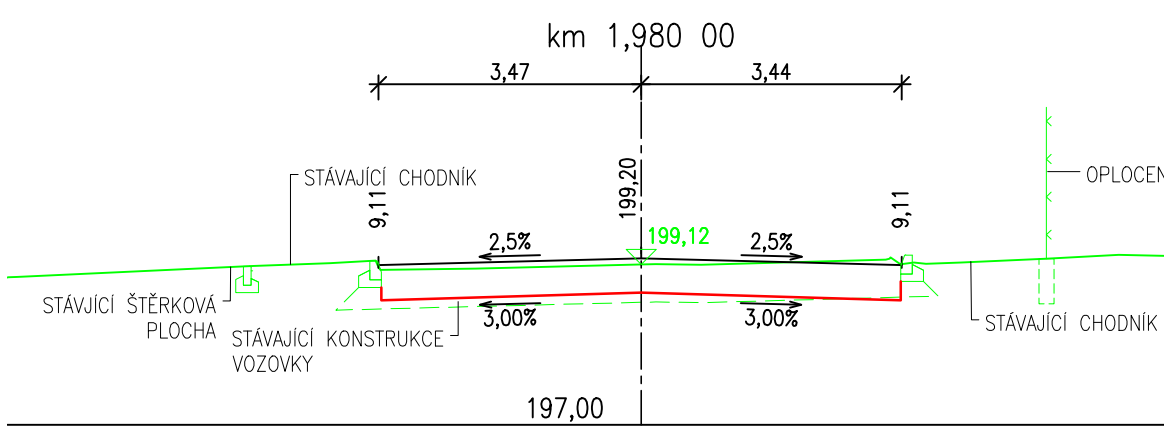
POZNÁMKA:
UMÍSTĚNÍ TRATIVODU V KRAJNÍ POLOZE VOZOVKY OD km 1,330 DO km 2,268 VLEVO A VPRAVO,
MIN. SKLON 0,5% VIZ. VZOROVÉ PŘÍČNÉ ŘEZY.
TRATIVODY V ŘEZCH NEJSOU PODROBNĚ ZAKRESLENY.
