Stavební úpravy části patra (spojené se změnou v účelem užívání části prostor na DOZP)

Havlíčková 447/13, 293 01 Mladá Boleslav

ARCHITEKTONICKO-STAVEBNÍ ŘEŠENÍ

Schéma střechy – stávající stav + bourací práce

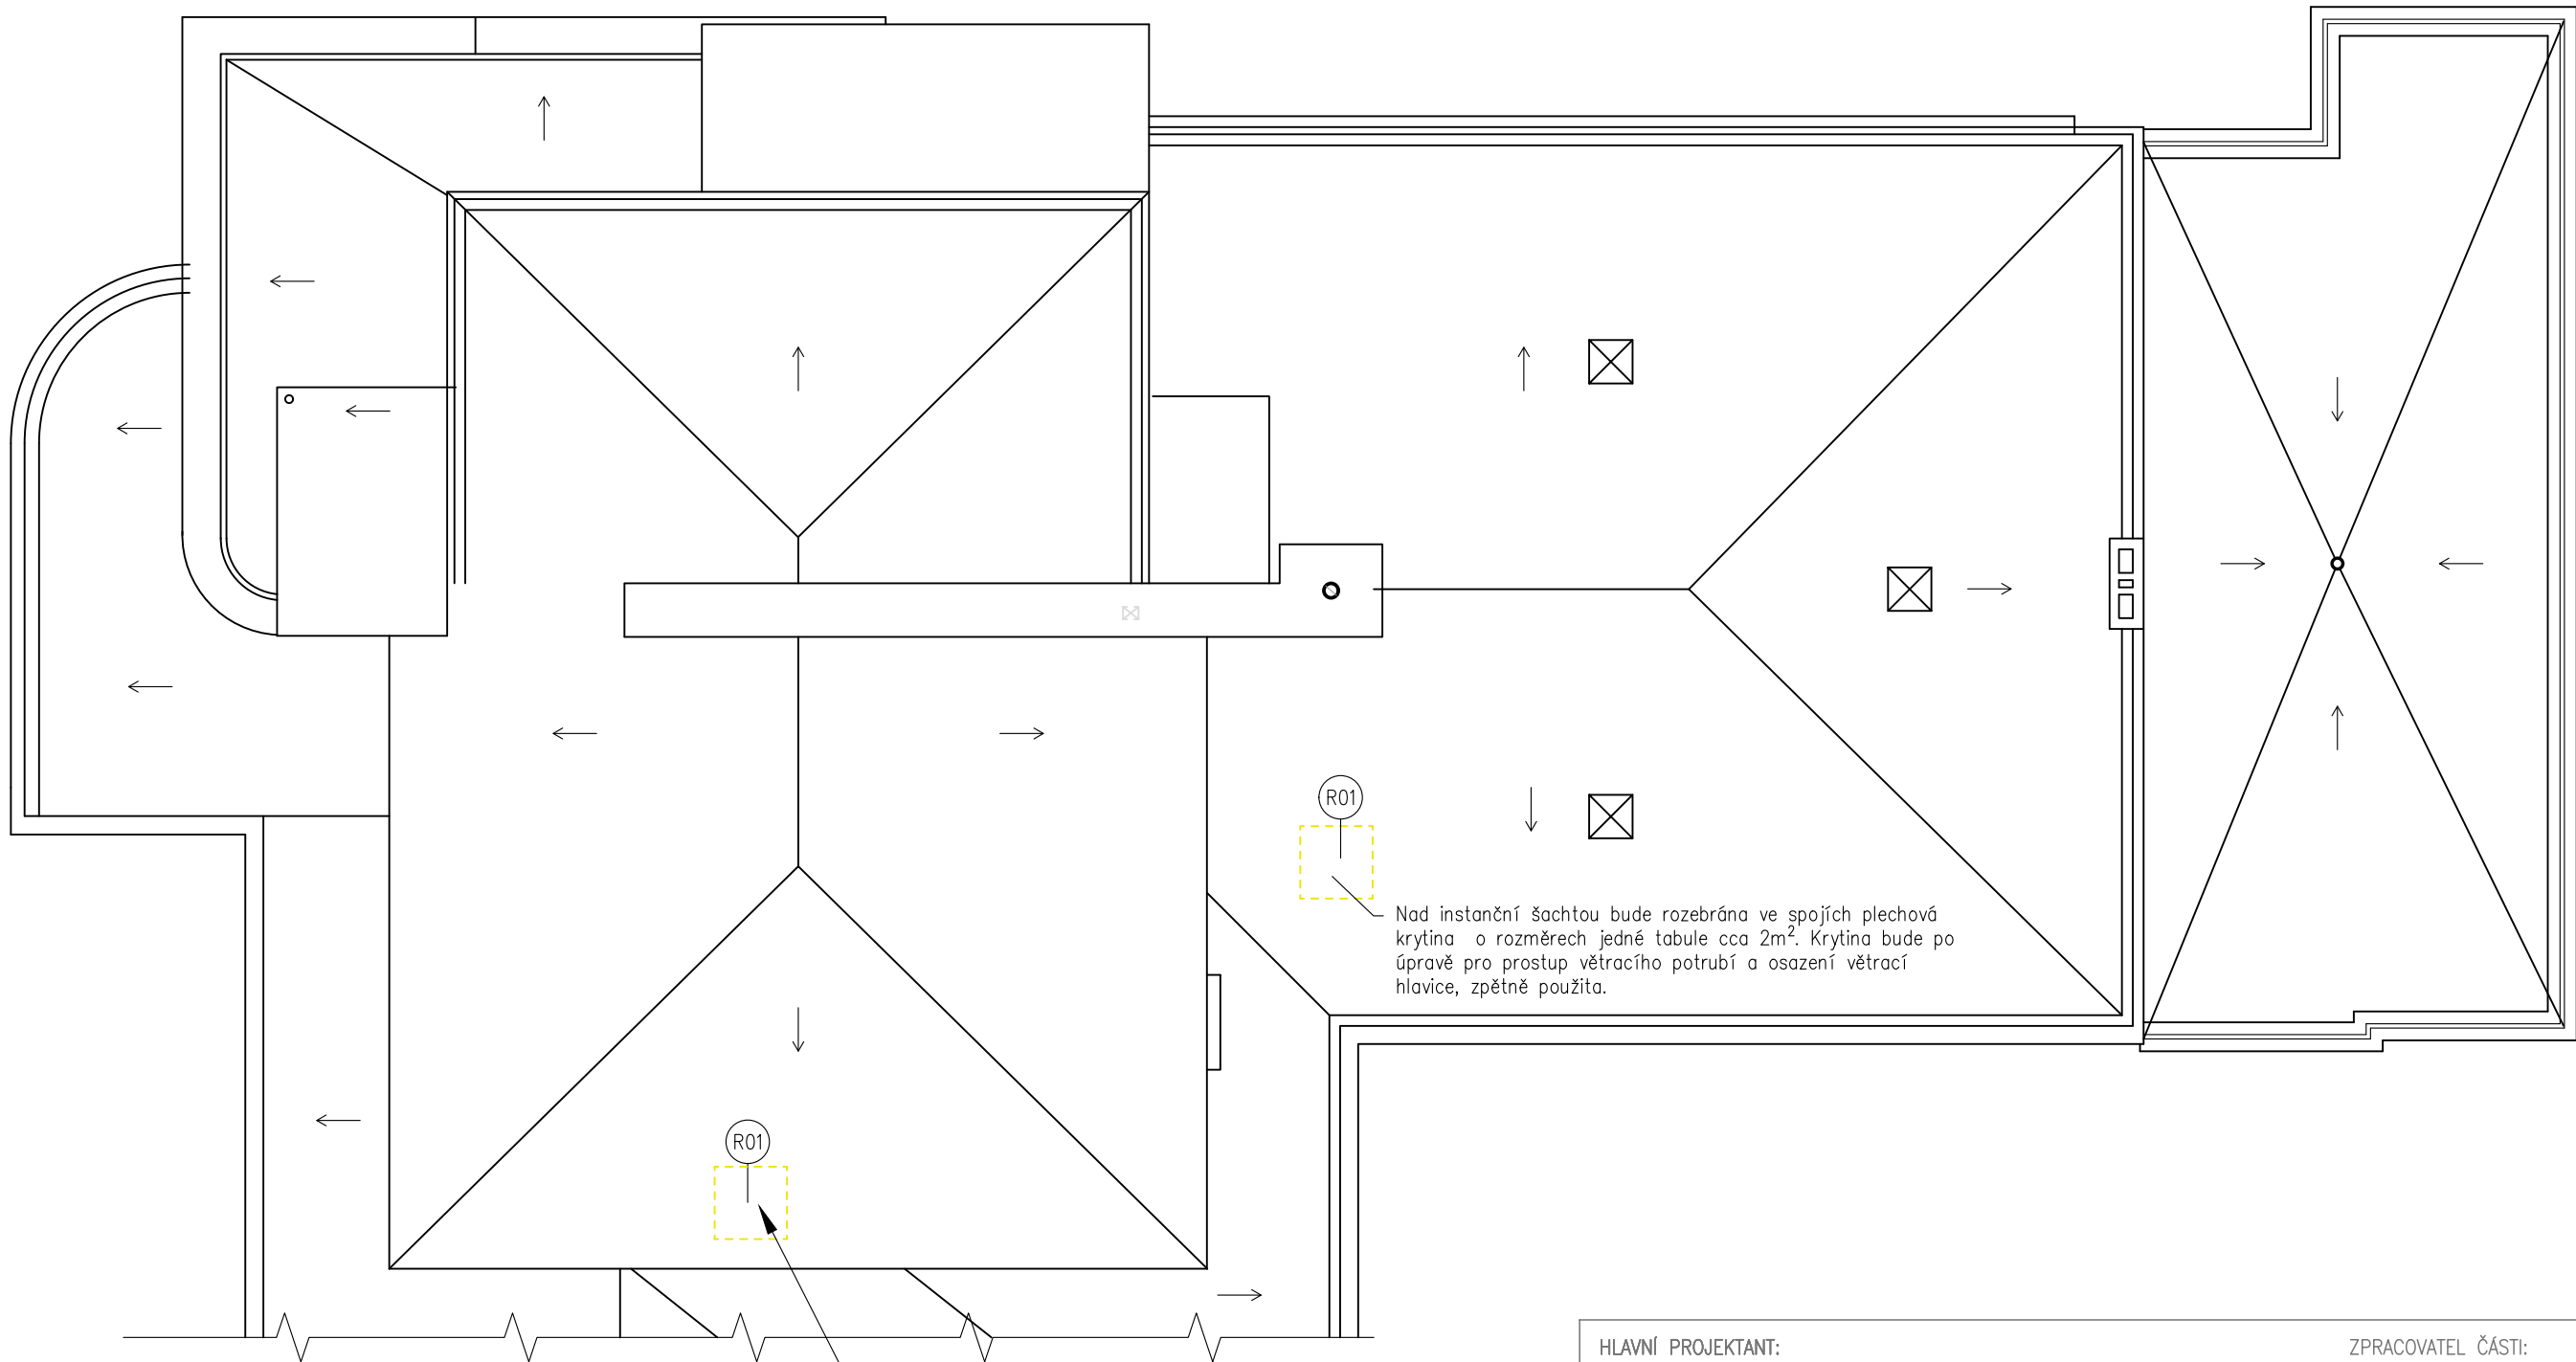
Nad instanční šachtou bude rozebrána ve spojích plechová krytina o rozměrech jedné tabule cca 2m². Krytina bude po úpravě pro prostup větracího potrubí a osazení větrací hlavice, zpětně použita.
