# PROTOKOL

## o odběru dílčích vzorků

II/245 Čelákovice - obchvat

Odběr vzorků se provádí za účelem zjištění obsahu polyaromatických uhlovodíků a sušiny.

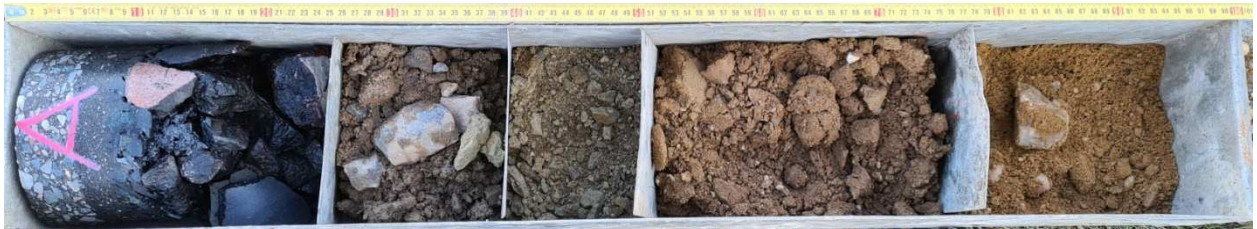
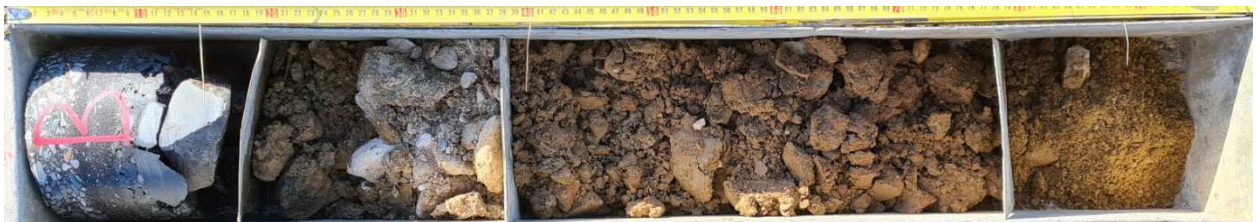
### Foto vzorků z vozovky:

- sonda A - obrusná vrstva ACO
- sonda A - ložná vrstva ACL
- sonda A – podkladní vrstva PM+nátěr
- sonda B – obrusná vrstva ACO
- sonda B – ložná vrstva ACL
- sonda B – podkladní vrstva PM+nátěr

Označení vzorku	lokalizace vzorku	druh vrstvy	hloubka uložení od nivelety	GPS souřadnice
Sonda A	II/245 Čelákovice – obchvat Km 9,630 - 1,3m od osy	ACO	0,000 – 0,040	50.155502 14.770697
		ACL	0,040 – 0,068	
		PM+nátěr	0,068 – 0,195	
Sonda B	II/245 Čelákovice – obchvat Km 9,518 - 2,0m od osy	ACO	0,000 – 0,040	50.156051 14.769357
		ACL	0,040 – 0,068	
		PM+nátěr	0,068 – 0,195
