NÁVRH OPTIMALIZACE
DOPRAVNÍHO USPOŘÁDÁNÍ
V MÍSTĚ KŘIŽOVATKY SILNIC
III/115 47 X II/605J X VĚTEV
MÚK D5 EXIT 22
V K. Ú. POČAPLY

SRPEN 2024

Návrh optimalizace dopravního uspořádání v místě křižovatky silnic III/115 47 x II/605J x větev MÚK D5 EXIT 22 v k. ú. Počaply

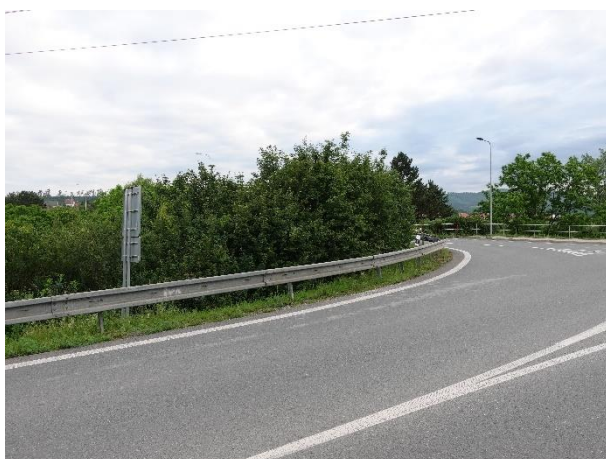
Obrázek 4 – Ukázka vzrostlé zeleně v místě severozápadního nároží křižovatky.

V neposlední řadě byly v návrhu okružní křižovatky ověřeny rozhledové poměry, a to za účelem posouzení negativního vlivu vrostlé zeleně v nároží křižovatky. **Na základě detailní analýzy rozhledových poměrů bylo doporučeno eliminovat vzrostlou zeleň, která se nachází v poli rozhledových trojúhelníků (viz Příloha 4 a 5).** Jedná se především o náletovou zeleň, která se nachází na svahu zemního tělesa komunikace (viz Obrázek 4 a Obrázek 5).

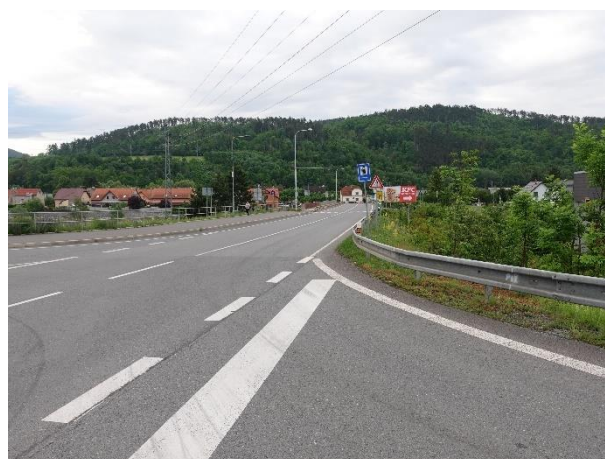
Obrázek 5 – Pohled na vzrostlou zeleň v jihozápadním nároží křižovatky.

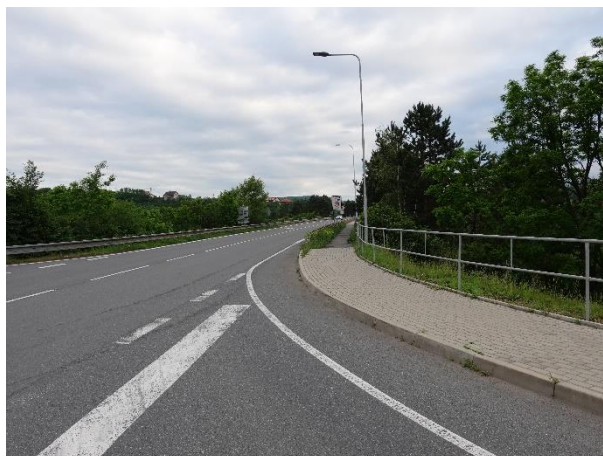
Obrázek 6 – Pohled na vzrostlou zeleň v severovýchodním nároží křižovatky.
