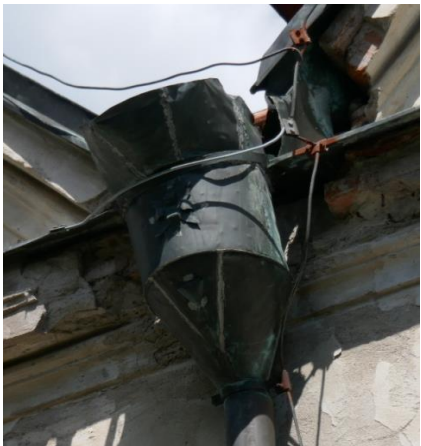
<p>rozměry: viz detail přibližné rozměry.</p>	<p><b>nový dekorativní kotelík včetně nového svodu</b></p> <p><b>hodnocení:</b> stávající sběrný kotelík malého průměru neumožňuje dostatečnou průtočnost dešťové vody. Návrh kotelíku s větším průměrem. <b>materiál:</b> měď</p> <p><b>ochrana při stavbě:</b> sejmutí pro výrobu kopie</p> <p><b>výroba nového kotelíku:</b> tvarová kopie stávajícího velikost nového kotelíku bude zvětšena o cca 15% z rozměru stávajícího napojení na nový svod ø 150</p>

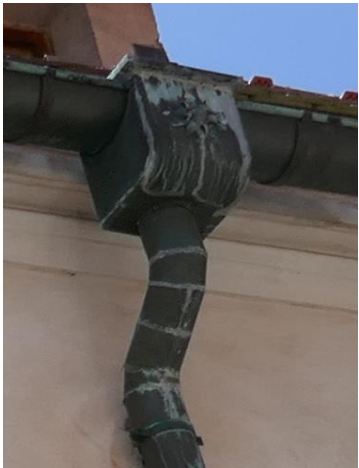
<p>rozměry: viz detail přibližné rozměry.</p>	<p><b>nový dekorativní kotelík včetně nového svodu</b></p> <p>tvarová kopie stávajícího velikost nového kotelíku bude zvětšena o cca 15% z rozměru stávajícího napojení na nový svod ø 150</p> <p><b>hodnocení:</b> stávající sběrný kotelík malého průměru neumožňuje dostatečnou průtočnost dešťové vody. Návrh kotelíku s větším průměrem. <b>materiál:</b> měď</p> <p><b>ochrana při stavbě:</b> sejmutí pro výrobu kopie</p> <p><b>stav:</b> špatný čistící kus s malým průměrem.</p> <p><b>návrh:</b> nový čistící kus výroba tvarové kopie, nový litinový svod ø 150mm/ 7bm</p>

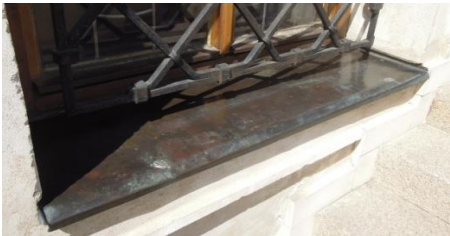
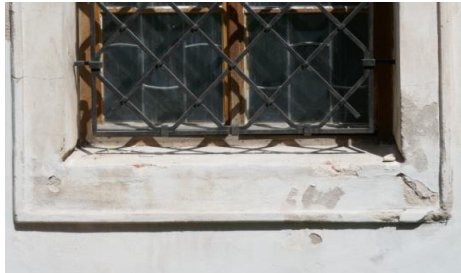
<p>stávající</p>

<p>chybějící - instalace nových</p>	<p><b>oplechování okenního parapetu</b></p> <p><b>stávající oplechování:</b> celková délka = 47,2m typ 1 (17 otvorů): <b>Rš: 420mm</b> - délka: <b>36,1m</b> typ 2 (12 otvorů): <b>Rš: 370mm</b> - délka: <b>11,1m</b></p> <p><b>nové oplechování:</b> celková délka: 2,5m typ 2 (2 otvory): <b>Rš: 370mm</b> - délka <b>2,5m</b></p> <p><b>hodnocení:</b> mírné zdeformování <b>materiál:</b> měď <b>ochrana při stavbě:</b> ochránit prknem</p> <p><b>stav:</b> nutno skontrolovat případně opravit <b>návrh:</b> u okenních otvorů v 1.NP kde chybí oplechování parapetu vytvořit nové podle vzoru</p>

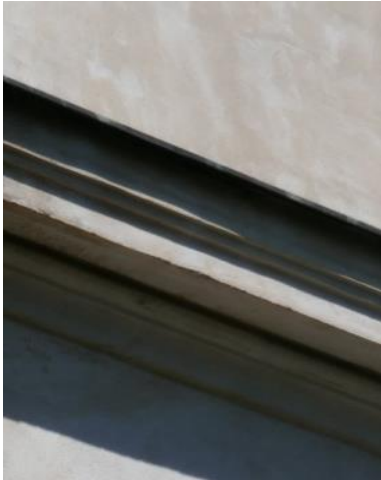
<p>délka na fasádě: 22m cca přibližné rozměry:</p>	<p><b>stávající oplechování korunní římsy</b></p> <p><b>Rš: 210mm</b></p> <p><b>hodnocení:</b> mírné zdeformování <b>materiál:</b> měď</p> <p><b>ochrana při stavbě:</b> ochránit prknem</p> <p><b>stav:</b> nutno skontrolovat případně opravit - vyrovnat</p> <p><b>návrh:</b> oprava</p>

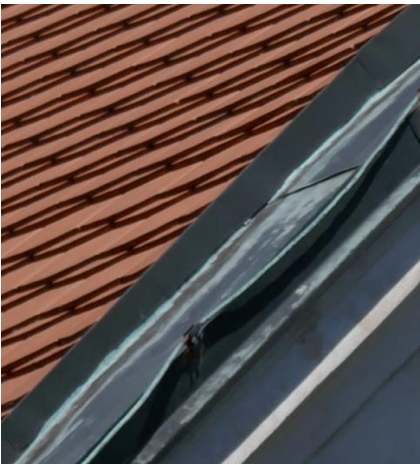
<p>délka na fasádě: 36m cca přibližné rozměry:</p>	<p><b>stávající oplechování střešního štítu</b></p> <p><b>Rš: 800mm</b></p> <p><b>hodnocení:</b> mírné zdeformování <b>materiál:</b> měď</p> <p><b>ochrana při stavbě:</b> ochránit prknem</p> <p><b>stav:</b> nutno skontrolovat případně opravit</p> <p><b>návrh:</b> oprava</p>

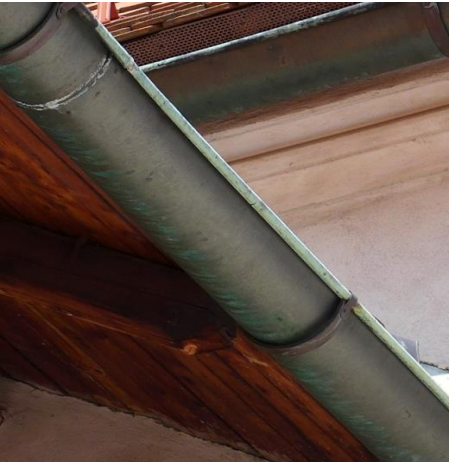
<p>12,8 + 10,5 + 11 + 4,5 + 5,6 + 9 přibližné délky žlabů</p>	<p><b>stávající okapní žlab</b></p> <p>přibližná celková délka žlabů: 53,4m</p> <p><b>hodnocení:</b> mírné zdeformování <b>materiál:</b> měď</p> <p><b>ochrana při stavbě:</b> ochránit prknem</p> <p><b>stav:</b> nutno skontrolovat případně opravit</p> <p><b>návrh:</b> oprava</p>

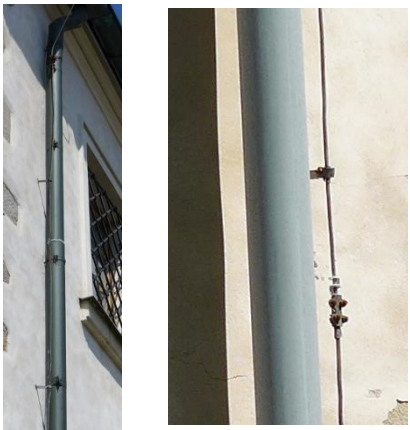
<p><b>přibližné délky:</b>  ocelové: 2,8 + 3,5 = <b>6,3m</b>  měďené. 6,7 + 7,5 + 8 + 8 + 7,5 = <b>37,7m</b></p>	<p><b>stávající svod</b></p> <p>vč. objímek  <b>hodnocení:</b> Malé průměry svodů(120mm)na ocelových objímkách.  materiál měď/pozink</p> <p><b>stav:</b> poškozené, někde nevhodný materiál</p> <p><b>ochrana při stavbě:</b> demontáž</p> <p><b>stav:</b> poškozené, někde nevhodný materiál</p> <p><b>návrh:</b> nové svody 100% výměna,materiál měď, ø150mm na měď. objímkách</p>

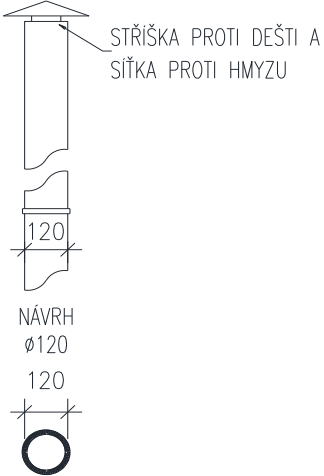
<p><b>nový měděný svod</b></p> <p>Nový měděný svod o průměru 120mm. Umístěn na jižní fasádě. Vedený od odvětrávací dutiny až pod korunní římsu na jižní fasádě. u římsy zakončen stříškou proti dešti a sítvou proti hmyzu. viz. detail 01</p> <p>průměr 120mm. délka cca 7,8m.</p>			1		1

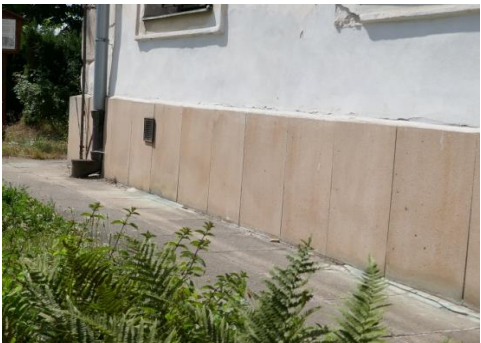
<p><b>celková plocha:</b> 42,14m<sup>2</sup> přibližná plošná výměra</p>	<p><b>kamenný sokl u fasády</b></p> <p>Pískovcový sokl po obvodu fasády. V různých místech fasády různá výška a šířka kamenů. Sokl opatrně sejmout, a uložit, desky budou opět použity pro zádlažbu okapního chodníku. Odstranit ocel. Kotvy i cementovou maltu. Nahradit vápennou soklovou omítkou viz. detail 01. U přechodu do dlažby negativní drážka.</p> <p><b>přibližná plošná výměra:</b> 42,14m<sup>2</sup></p>					
KN 02

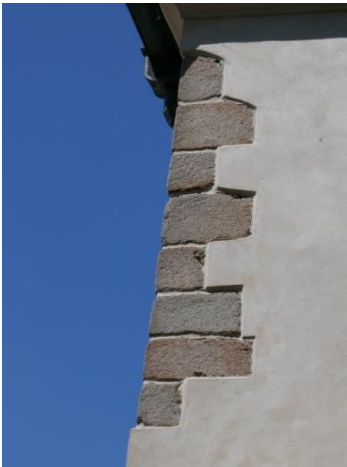
<p>plocha: 5m<sup>2</sup> východní fasáda + 1m<sup>2</sup> jižní rozměry jsou orientační.</p>	<p><b>zvýrazněné kamenné nároží na fasádě</b></p> <p><b>Umístění:</b> Jihozápadní roh a jihovýchodní roh jižní fasády Jihovýchodní roh východní fasády. Žulové kameny průměrné velikosti: 300x300x450mm</p> <p><b>ochrana při stavbě:</b> v průvěhu stavby ochránit</p> <p><b>Návrh:</b> vyspárovat maltou s hydraulickým vápnem. Opatřit lazurní vrstvou vápenné barvy.</p> <p><b>přibližná plocha obnažené částí kamenů:</b> 5m<sup>2</sup> východní fasáda + 1m<sup>2</sup> jižní <b>celková přibližná plocha pro nátěr:</b> 6m<sup>2</sup></p>		1			1

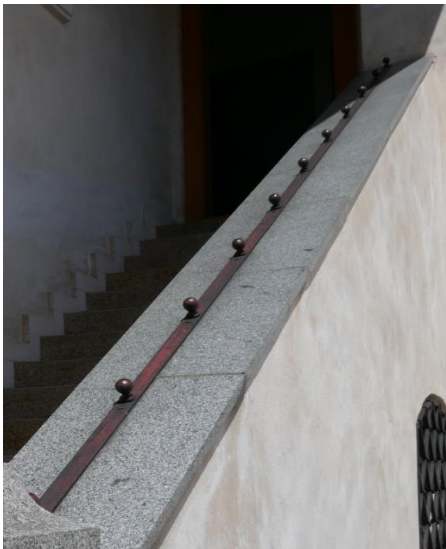
<p>Rozměry: 440x40x5500</p>	<p><b>Kamenné obložení schodišťové stěny</b></p> <p><b>Umístění:</b> Jihozápadní roh a jihovýchodní roh jižní fasády Jihovýchodní roh východní fasády.</p> <p><b>Hodnocení:</b> žulové kamenné desky jako obklad vrchní části schodišťové stěny na východní části fasády</p> <p><b>ochrana při stavbě:</b> v průvěhu stavby ochránit</p> <p><b>Návrh:</b> očistit, spárovat - viz TP/103</p>			1		1
KN 04

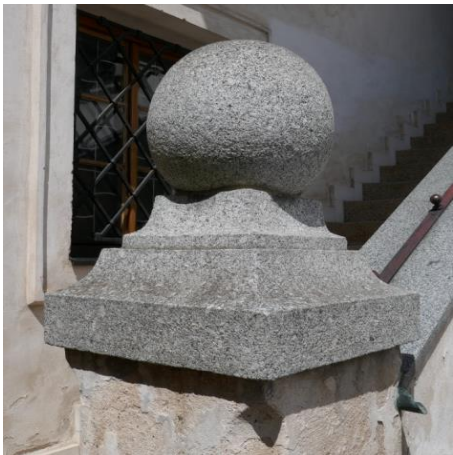
<p>přibližné rozměry: Rozměry: podstava 500x500x350mm cca Průměr koule: 320mm cca</p>	<p><b>Hlavice sloupků u schodiště</b></p> <p><b>Hodnocení:</b> Kamenné profilované zakončení sloupu u schodišťové stěny. <b>Materiál:</b> žula</p> <p><b>ochrana při stavbě:</b> v průvěhu stavby ochránit</p> <p><b>Návrh:</b> očistit, spárovat - viz TP/103</p>		1			1

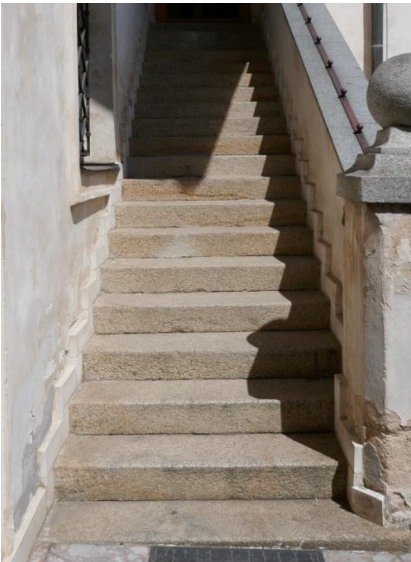
<p><b>kamenné schodiště na fasádě</b></p> <p><b>počet stupňů:</b> 20  <b>rozměry:</b> cca 300x175mm  <b>šířka schodiště:</b> 1250-1300 - nutno doměřit</p> <p><b>ochrana při stavbě:</b> v průvěhu stavby ochránit</p> <p><b>Návrh:</b> očistit, spárovat - viz TP/103</p>		1			1
KN 06

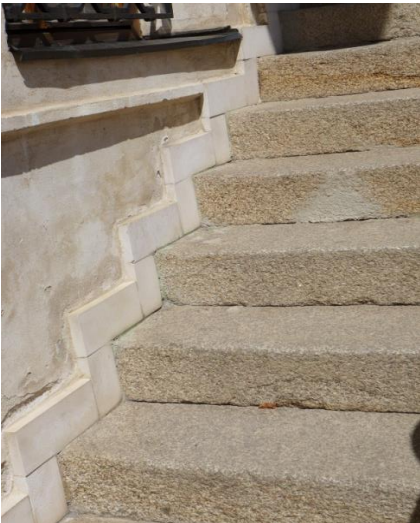
<p>orientační rozměr 130x300mm</p>	<p><b>Kamenný obklad u schodiště</b></p> <p><b>Hodnocení:</b> Obklad z kamenných desek přibližné velikosti: 130x300mm v délce celého schodiště po obou stranách</p> <p><b>ochrana při stavbě:</b> nechránit</p> <p><b>Návrh:</b> Odstranit v celé délce. Nahradit soklovou omítkou a omývatelným povrchem.</p>

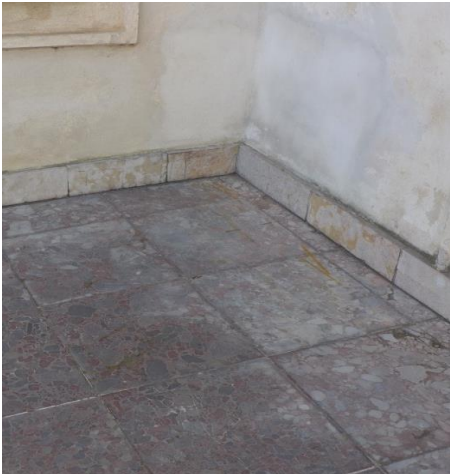
<p>orientační rozměr 130x450mm</p>	<p><b>Kamenný obklad u vchodu</b></p> <p><b>Hodnocení:</b> Obklad z kamenných desek přibližné velikosti: 130x450mm v délce cca 5 bm</p> <p><b>ochrana při stavbě:</b> nechránit</p> <p><b>Návrh:</b> Odstranit v celé délce. Nahradit soklovou omítkou a omývatelným povrchem.</p>					
KN 08

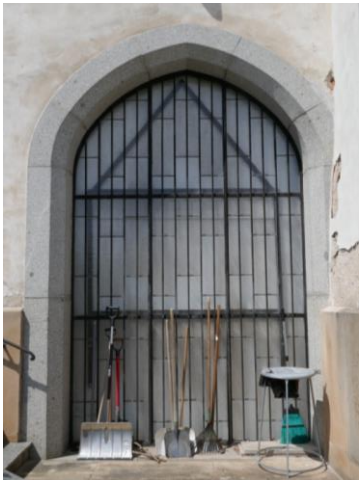
<p><b>Kamenné ostění</b></p> <p>Otvor s gotickou klenbou z kamenného ostění. <b>Typ kamene:</b> žula</p> <p><b>ochrana při stavbě:</b> v průvěhu stavby ochránit</p> <p><b>Návrh:</b> omýt, spárovat - viz TP/103</p>		1			1

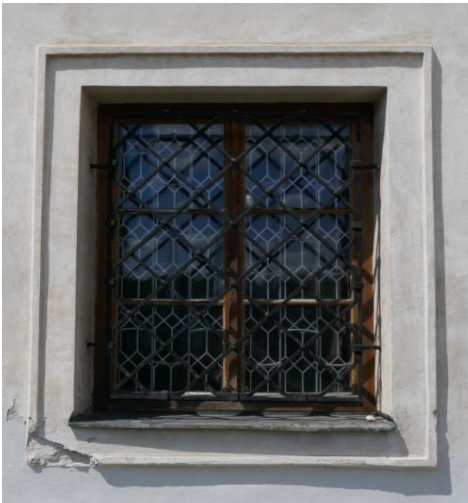
<p>rozm.:1200/1640mm pásek 15x15mm</p>	<p><b>stávající okenní kovaná mříž</b></p> <p>pevná ocelový obvodový rám kotvený do okenního ostění diagonální kované pruty hraněné vzájemně provlékané</p> <p>provedení: ocel kovářsky zpracovaná kovářská čerň</p> <p><b>ochrana při stavbě:</b> ochránit</p> <p><b>stav:</b> poškozená povrchová úprava <b>návrh:</b> TP/101 prověřit kotvení popřípadě opravit</p>

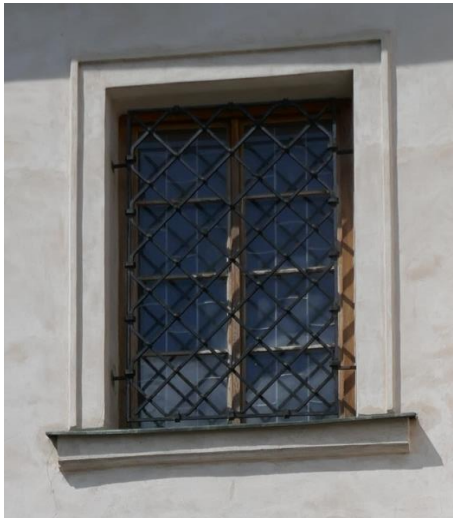
<p>rozm.:1200x1900 mm pásek 15x15mm</p>	<p><b>stávající okenní kovaná mříž</b></p> <p>pevná ocelový obvodový rám kotvený do okenního ostění diagonální kované pruty hraněné vzájemně provlékané</p> <p>provedení: ocel kovářsky zpracovaná kovářská čerň</p> <p><b>ochrana při stavbě:</b> ochránit</p> <p><b>stav:</b> poškozená povrchová úprava <b>návrh:</b> TP/101 prověřit kotvení popřípadě opravit</p>

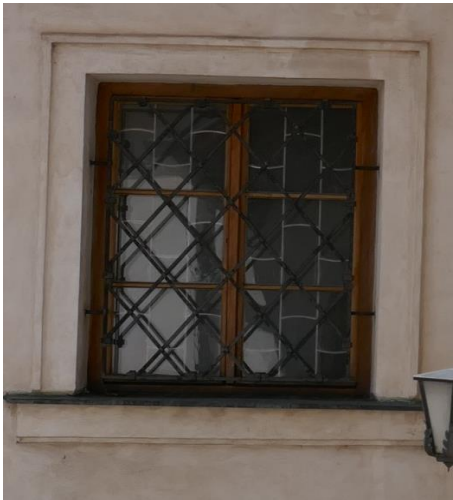
<p>Rozměry: 1140x1450mm pásek 15x15mm</p>	<p><b>stávající okenní kovaná mříž</b></p> <p>pevná ocelový obvodový rám kotvený do okenního ostění diagonální kované pruty hraněné vzájemně provlékané</p> <p>provedení: ocel kovářsky zpracovaná kovářská čerň</p> <p><b>ochrana při stavbě:</b> ochránit</p> <p><b>stav:</b> poškozená povrchová úprava <b>návrh:</b> TP/101 prověřit kotvení popřípadě opravit</p>

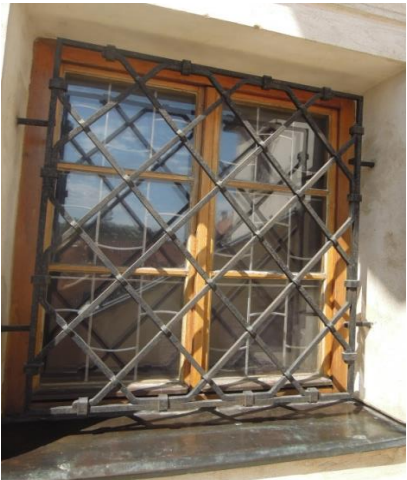
<p>Rozměry: 1200x1400mm pásek 15x15mm</p>	<p><b>stávající okenní kovaná mříž</b></p> <p>pevná ocelový obvodový rám kotvený do okenního ostění diagonální kované pruty hraněné vzájemně provlékané</p> <p>provedení: ocel kovářsky zpracovaná kovářská čerň</p> <p><b>ochrana při stavbě:</b> ochránit</p> <p><b>stav:</b> poškozená povrchová úprava <b>návrh:</b> TP/101 prověřit kotvení popřípadě opravit</p>

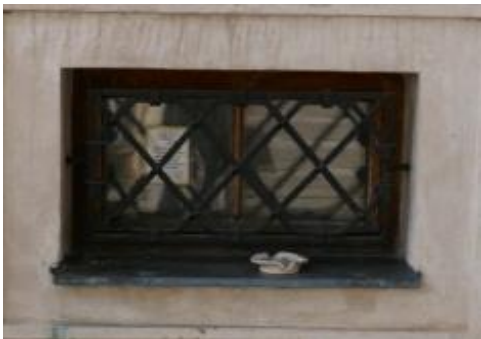
<p>rozměry: 500x800mm pásek 15x15mm</p>	<p><b>stávající okenní kovaná mříž</b></p> <p>pevná ocelový obvodový rám kotvený do okenního ostění diagonální kované pruty hraněné vzájemně provlékané</p> <p>provedení: ocel kovářsky zpracovaná kovářská čerň</p> <p><b>ochrana při stavbě:</b> ochránit</p> <p><b>stav:</b> poškozená povrchová úprava <b>návrh:</b> TP/101 prověřit kotvení popřípadě opravit</p>

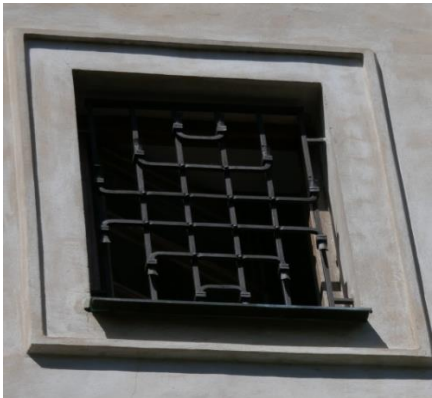
<p>přibližně: 760x1140mm pásek 15x15mm</p>	<p><b>stávající okenní kovaná mříž</b></p> <p>pevná ocelové kované pruty hraněné, svislé a vodorovné spojované kovanými nýty/objímkami kotveno do okenního ostění</p> <p>provedení: ocel kovářsky zpracovaná kovářská čerň</p> <p><b>ochrana při stavbě:</b> ochránit</p> <p><b>stav:</b> poškozená povrchová úprava <b>návrh:</b> TP/101 prověřit kotvení popřípadě opravit</p>

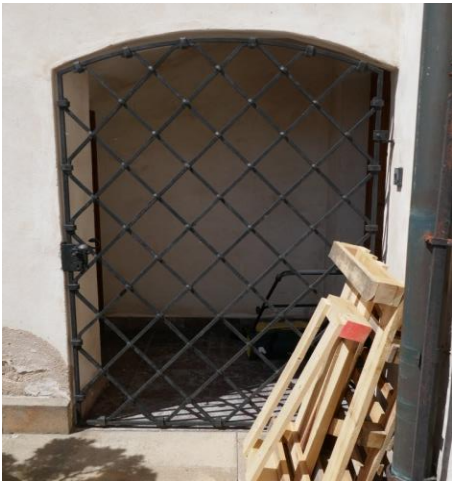
<p>rozměr: 1260x1950mm pásek 15x15mm</p>	<p><b>stávající kovaná mříž</b></p> <p>Kovaná mříž umístěna ve schodišťové stěně. pravá, otevíravá ven. ocelový obvodový rám kotvený do ostění diagonální kované pruty hraněné vzájemně provlékané kování: kované otočné panty krabicový zámek kovaný klika kovaná</p> <p>provedení: ocel kovářsky zpracovaná kovářská čerň</p> <p><b>ochrana při stavbě:</b> ochránit</p> <p><b>stav:</b> poškozená povrchová úprava <b>návrh:</b> TP/101 prověřit kotvení popřípadě opravit</p>

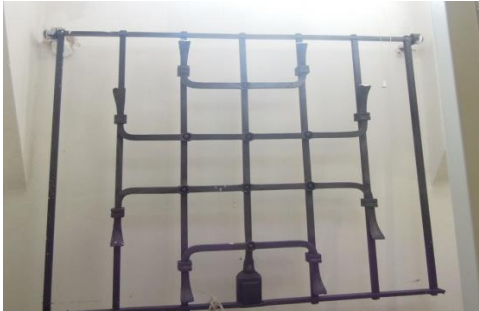
<p>Rozměry: 700x1090 pásek 15x15mm</p>	<p><b>stávající okenní kovaná mříž v interiéru</b></p> <p>sklopná do interiéru ocelový obvodový rám ocelové kované pruty hraněné, svislé a vodorovné spojované kovanými nýty/objímkami kotveno do kovaných úchytlů na stěně kovaná zástřč pro zajištění uzavřené polohy</p> <p>provedení: ocel kovářsky zpracovaná kovářská čerň</p> <p><b>ochrana při stavbě:</b> ochránit</p> <p><b>stav:</b> poškozená povrchová úprava <b>návrh:</b> TP/101 prověřit kotvení popřípadě opravit</p>				9	9

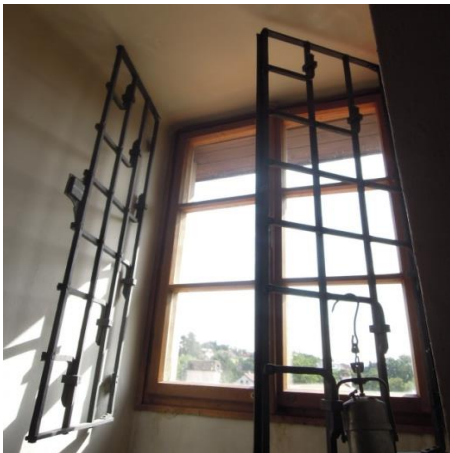
<p>Rozměry: 700x1090 pásek 15x15mm</p>	<p><b>stávající okenní kovaná mříž v interiéru</b></p> <p>otvíravá do interiéru, dvoukřídllová  ocelový obvodový rám  ocelové kované pruty hraněné, svislé a vodorovné  spojované kovanými nýty/objímkami  kotveno do kovaných úchytů na stěně  kovaná zástřch pro zajištění uzavřené polohy</p> <p>provedení: ocel kovářsky zpracovaná  kovářská čerň</p> <p><b>ochrana při stavbě:</b> ochránit</p> <p><b>stav:</b> poškozená povrchová úprava  <b>návrh:</b> TP/101  prověřit kotvení popřípadě opravit</p>				1	1
Z 10

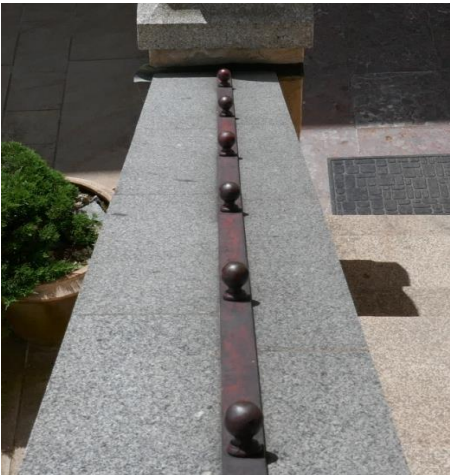
<p>šířka pásovin: 40mm výška kuželek: 50 mm</p>	<p><b>stávající dekorativní kovové madlo</b></p> <p>ocelová pásovina šíře 40mm  ocelové kuželky výška 50mm - 11kusů  celková délka 5500mm</p> <p>provedení: ocel kovářsky zpracovaná  kovářská čerň</p> <p><b>ochrana při stavbě:</b> ochránit</p> <p><b>stav:</b> poškozená povrchová úprava  <b>návrh:</b> TP/101  prověřit kotvení popřípadě opravit</p>		1			1

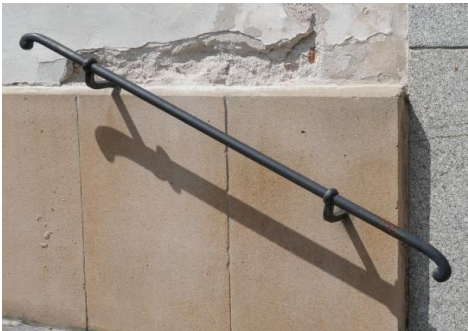
<p>délka madla: 1450mm výška zábradlí: 1000mm</p>	<p><b>stávající exteriérové kované madlo</b></p> <p>kovaná tyč na koncích ztočená provlečena do dvou kovaných objímek kotvených do fasády</p> <p>provedení: ocel kovářsky zpracovaná kovářská čern</p> <p><b>ochrana při stavbě:</b> ochránit</p> <p><b>stav:</b> poškozená povrchová úprava <b>návrh:</b> TP/101 prověřit kotvení popřípadě opravit</p>

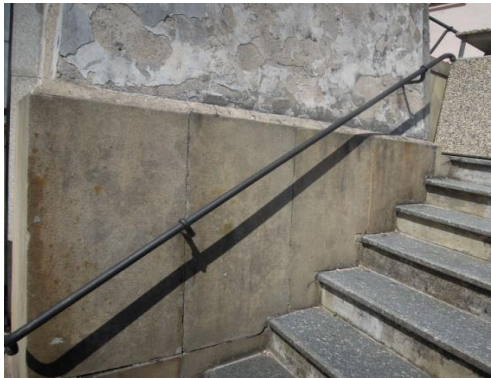
<p>délka madla: 1450mm výška zábradlí: 750mm</p>	<p><b>stávající exteriérové kované madlo</b></p> <p>kovaná tyč na koncích ztočená provlečena do dvou kovaných objímek kotvených do fasády</p> <p>provedení: ocel kovářsky zpracovaná kovářská čern</p> <p><b>ochrana při stavbě:</b> ochránit</p> <p><b>stav:</b> poškozená povrchová úprava <b>návrh:</b> TP/101 prověřit kotvení popřípadě opravit</p>

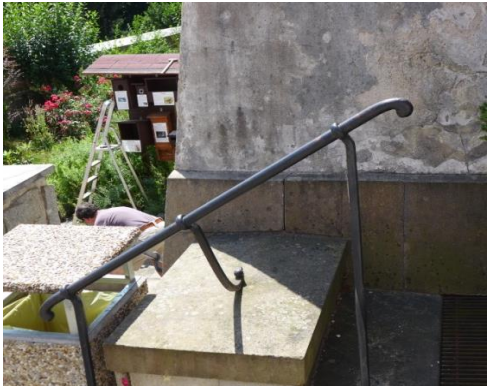
<p>délka madla: 1250mm výška zábradlí: 1000mm</p>	<p><b>stávající exteriérové kované madlo</b></p> <p>kovaná tyč na koncích ztočená provlečena do tří kovaných svislých stojek kotvených do madelní desky a kamenných stupňů</p> <p>provedení: ocel kovářsky zpracovaná kovářská čern</p> <p><b>ochrana při stavbě:</b> ochránit</p> <p><b>stav:</b> poškozená povrchová úprava <b>návrh:</b> TP/101 prověřit kotvení popřípadě opravit</p>

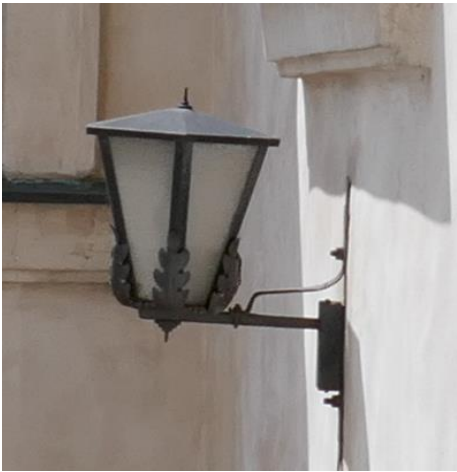
<p>rozměr: 340x580 mm přibližný rozměr.</p>	<p><b>stávající exteriérová lampa</b></p> <p>Umístěná na střed nad hlavníma dveřma v 1NP. Bodově kotveno na fasádě. ocelová konstrukce kovářsky zpracovaná zasklení: sklo mléčné</p> <p>provedení: ocel kovářsky zpracovaná kovářská čern</p> <p><b>ochrana při stavbě:</b> ochránit</p> <p><b>stav:</b> poškozená povrchová úprava <b>návrh:</b> TP/101, nový světelný zdroj - dióda prověřit kotvení popřípadě opravit</p>

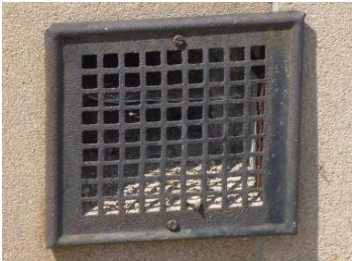
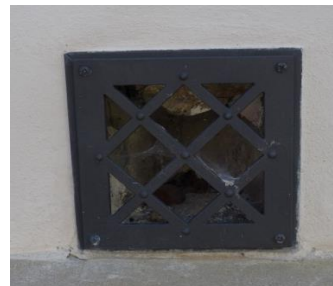
<p>foto stávající mřížky stávající rozměr: 210x210mm</p>	<p><b>stávající exterierní mřížka průduchu</b> bude demontována a nahrazena novým typem</p> <p>nový vzor bude sejmuto dle stávajících mřížek umístěných na uliční fasádě( viz vzor)</p> <p>rozměr bude zachován dle stávajících průduchů před výrobou nutno zaměřit</p> <p>provedení: ocel kovářská čern</p> <p>ochrana při stavbě: demontáž stávající plechové mřížky</p> <p><b>stav:</b> poškozeno korozí <b>návrh:</b> TP/101. výroba kopie mřížky viz uliční fasáda</p>	3				3

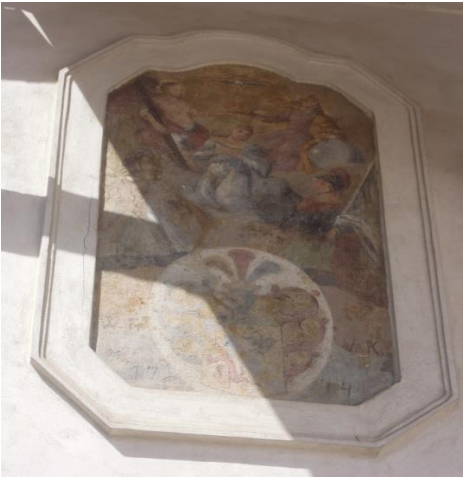
<p>rozm.:1200x1900mm orientační rozměr</p>	<p><b>nástěnný obraz Nejsvětější trojice</b></p> <p><b>Umístění:</b> Dvorní-východní fasáda středního traktu 2.NP</p> <p><b>Hodnocení:</b> Podléhá restaurátorskému režimu</p> <ul style="list-style-type: none"> <li>- restaurátorský průzkum a záměr</li> <li>- projednání s památk. organizacemi</li> <li>- vlastní restaurování</li> <li>- předání a vypracování rest. zprávy</li> </ul> <p>restaurátor s licencí MK ČR</p> <p><b>ochrana při stavbě:</b> v průběhu stavby ochránit geotextílií a bedněním</p>		1			1

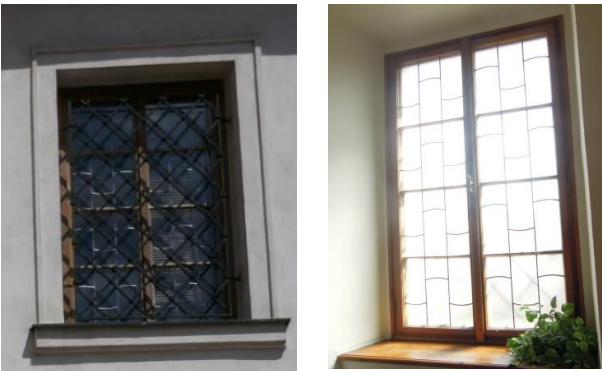
<p>rozm.:1220/1640mm nutno zaměřit</p>	<p><b>stávající okno dřevěné</b>  sdužené, dva rámy šroubované k sobě, dvojí zasklení  dvoukřídle, otevíravé dovnitř  vnější křídla- dělená třemi vodorovnými příčlemi,  každé křídlo s čtyřmi tabulkami,do sklenářského tmelu  vnitřní křídla - svislé obdélné tabulky vsazené do olověných profilů,  tři vodorovné ocel.vzpěry na křídle  z vnitřní strany na skl.tabulích nalepena vzorovaná průsvitná/neprůhledná fólie  5 kusů, 4 kusy oken bez vnitřní folie  sklo: čiré s nepravidelným vzorem (ruční sklo)  kování: okenní dvoucestná rozvora,oliva se štítkem bílá mosaz/ozdobná oliva se štítkem,mosaz  okenní panty válečkové, hladké, mosazné, spojovací šrouby v křídlech mosaz  vnitřní dřevěný parapet hl. cca 400mm  provedení: masiv dub, transparentní lak  dřevěná okapnice s oplechováním(měděný plech)  <b>stav:</b> poškozený krycí nátěr , vypraskaný skl.tmel vlivem povětrnostních podmínek  <b>návrh:</b> celková repase, výměna fólie na sk.tabulkách</p>		9			9

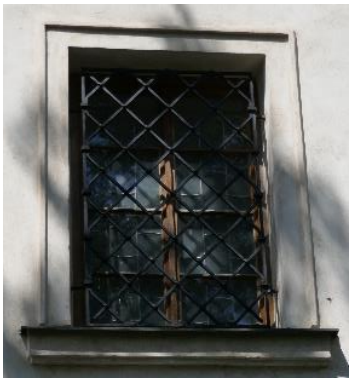
<p>rozm.:1220/1900mm nutno zaměřit</p>	<p><b>stávající okno dřevěné</b>  sdužené, dva rámy šroubované k sobě, dvojí zasklení  dvoukřídle, otevíravé dovnitř  vnější křídla- dělená dvěma vodorovnými příčlemi,  každé křídlo s čtyřmi tabulkami,do sklenářského tmelu  vnitřní křídla - svislé obdélné tabulky vsazené do olověných profilů,  tři vodorovné ocel.vzpěry na křídle  z vnitřní strany na skl.tabulích nalepena vzorovaná průsvitná/neprůhledná fólie  8 kusů, 4 kusy oken bez vnitřní folie  sklo: čiré s nepravidelným vzorem (ruční sklo)  kování: okenní dvoucestná rozvora,ozdobná oliva se štítkem,mosaz  okenní panty válečkové, hladké, mosazné, spojovací šrouby v křídlech mosaz  vnitřní dřevěný parapet hl. cca 400mm  provedení: masiv dub, transparentní lak  dřevěná okapnice s oplechováním(měděný plech)  <b>stav:</b> poškozený krycí nátěr , vypraskaný skl.tmel vlivem povětrnostních podmínek  <b>návrh:</b> celková repase, výměna fólie na sk.tabulkách</p> <p>poznámka: jedna tabulka v olovu rozbitá</p>			12		12

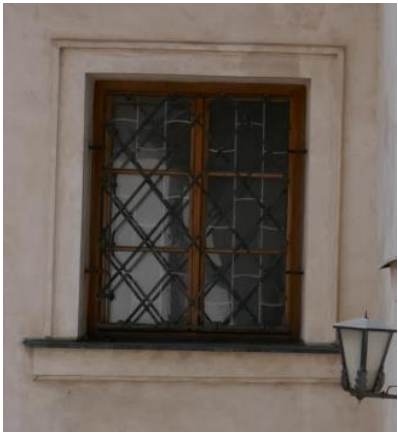
<p>rozm.:1220/1500mm nutno zaměřit</p>	<p><b>stávající okno dřevěné</b> sdržené, dva rámy šroubované k sobě, dvojí zasklení dvoukřídle, otevíravé dovnitř vnější křídla- dělená dvěma vodorovnými příčlemi, každé křídlo s třemi tabulkami,do sklenářského tmelu vnitřní křídla - svislé obdélné tabulky vsazené do olověných profilů, dvě vodorovné ocel.vzpěry na křídle z vnitřní strany na skl.tabulích nalepena vzorovaná průsvitná/neprůhledná fólie</p> <p>sklo: čiré s nepravidelným vzorem (ruční sklo) kování: okenní dvoucestná rozvora,ozdobná oliva se štítkem,mosaz okenní panty válečkové, hladké, mosazné, spojovací šrouby v křídlech mosaz vnitřní dřevěný parapet hl. cca 120mm 3kusy,2 kusy bez parapetu provedení: masiv dub, transparentní lak dřevěná okapnice s oplechováním(měděný plech) <b>stav:</b> poškozený krycí nátěr , vypraskaný skl.tmel vlivem povětrnostních podmínek <b>návrh:</b> celková repase, výměna fólie na sk.tabulkách</p> <p>poznámka: jedna tabulka v olovu rozbitá</p>			5		5

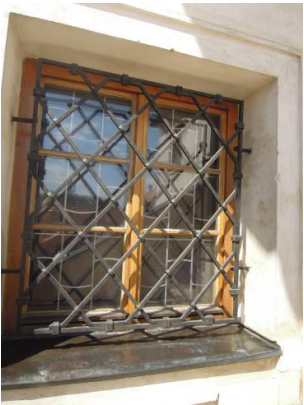
<p>rozm.:1200/1400mm nutno zaměřit</p>	<p><b>stávající okno dřevěné</b> sdržené, dva rámy šroubované k sobě, dvojí zasklení dvoukřídle, otevíravé dovnitř vnější křídla- dělená dvěma vodorovnými příčlemi, každé křídlo s třemi tabulkami,do sklenářského tmelu vnitřní křídla - svislé obdélné tabulky vsazené do olověných profilů, dvě vodorovné ocel.vzpěry na křídle sklo: čiré s nepravidelným vzorem (ruční sklo) kování: okenní dvoucestná rozvora,ozdobná oliva se štítkem,mosaz okenní panty válečkové, hladké, mosazné, spojovací šrouby v křídlech mosaz vnitřní dřevěný parapet hl. cca 400mm provedení: masiv dub, transparentní lak dřevěná okapnice s oplechováním(měděný plech) <b>stav:</b> poškozený krycí nátěr , vypraskaný skl.tmel vlivem povětrnostních podmínek <b>návrh:</b> celková repase, výměna fólie na sk.tabulkách poznámka:ze strany interiéru vestavěná instalace výstavy, nepřístupno (při opravě je nutné počítat s demontáží výstavního panelu)</p>		1			1

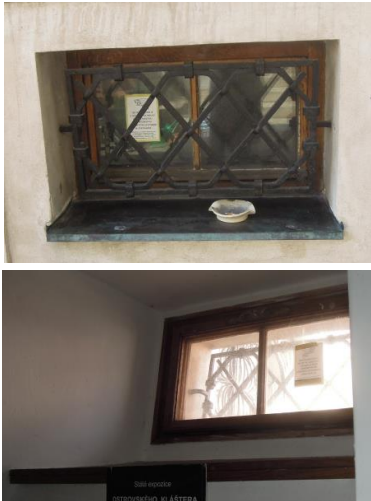
<p>rozm.:900/650mm nutno zaměřit</p>	<p><b>stávající okno dřevěné</b>  sdržené, dva rámy šroubované k sobě, dvojí zasklení  jednokřídlé, vyklápěcí dovnitř  dělené jednou svislou příčlím, dvě tabulky  sklo: čiré s nepravidelným vzorem (ruční sklo)  kování: okenní jazýčkový uzávěr, ozdobná oliva se štítkem, mosaz  okenní panty válečkové, hladké, mosazné, spojovací šrouby v křídlech mosaz  vnitřní dřevěný parapet hl. cca 470mm  provedení: masiv dub, transparentní lak  dřevěná okapnice s oplechováním(měděný plech)</p> <p><b>stav:</b> poškozený krycí nátěr , vypraskaný skl.tmel vlivem povětrnostních podmínek  <b>návrh:</b> celková repase</p>		2			2
OR 06

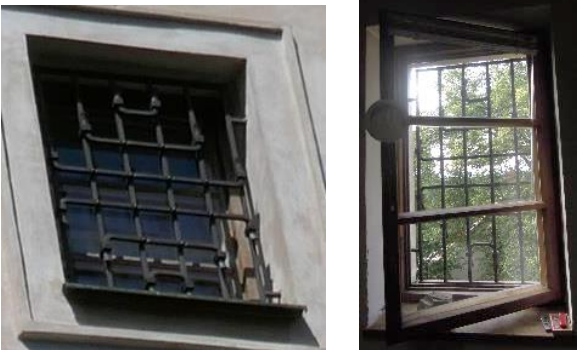
<p>rozm.780/1220mm nutno zaměřit</p>	<p><b>stávající okno dřevěné</b>  sdržené, dva rámy šroubované k sobě, dvojí zasklení  jednokřídlé, otevíravé dovnitř  vnější křídla- dělená dvěma vodorovnými příčlemi,  každé křídlo s třemi tabulkami, do sklenářského tmelu  vnitřní křídla - svislé obdélné tabulky vsazené do olověných profilů,  dvě vodorovné ocel.vzpěry na křídle  sklo: čiré s nepravidelným vzorem (ruční sklo)  kování: okenní dvoucestná rozvora, ozdobná oliva se štítkem, mosaz  okenní panty válečkové, hladké, mosazné, spojovací šrouby v křídlech mosaz  vnitřní dřevěný parapet hl. cca 400mm  provedení: masiv dub, transparentní lak  dřevěná okapnice s oplechováním(měděný plech)  dřevěný parapet v interiéru hl.cca 250mm</p> <p><b>stav:</b> poškozený krycí nátěr , vypraskaný skl.tmel vlivem povětrnostních podmínek  <b>návrh:</b> celková repase</p>				4	4

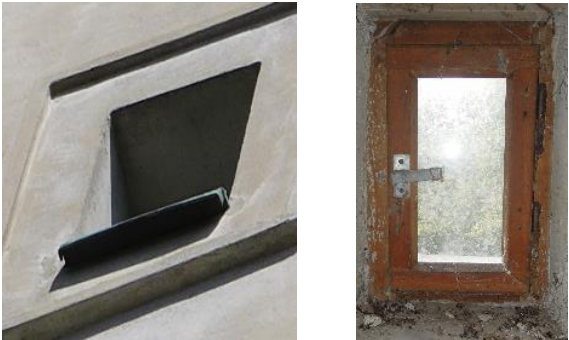
<p>rozm.:300/430mm nutno zaměřit</p>	<p><b>stávající okno dřevěné</b></p> <p>jednoduché dřevěné s jedním zasklením otvíravé dovnitř, jednokřídlové sklo: čiré kování: okenní jazýčkový uzávěr, půloliva se štítkem, hliník okenní panty válečkové, hladké, mosazné bez dřevěného parapetu v interiéru</p> <p>provedení: masiv dub, transparentní lak dřevěná okapnice s oplechováním(měděný plech)</p> <p><b>stav:</b> poškozený krycí nátěr , vypraskaný skl.tmel vlivem povětrnostních podmínek <b>návrh:</b> celková repase výměna okenní kličky za mosaznou vč. štítku</p>				2	2
OR 08

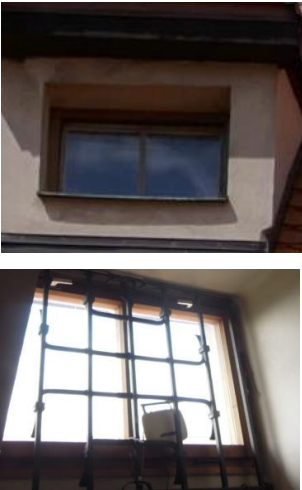
<p>rozm.:70/1070mm nutno zaměřit</p>	<p><b>stávající okno dřevěné</b></p> <p>sdužené, dva rámy šroubované k sobě, dvojí zasklení jednokřídlé, vyklápěcí dovnitř dělené jednou svislou příčí, dvě tabulky sklo: čiré s nepravidelným vzorem (ruční sklo) kování: okenní jazýčkový uzávěr, půloliva se štítkem, hliník okenní panty válečkové, hladké, mosazné bez dřevěného parapetu v interiéru</p> <p>provedení: masiv dub, transparentní lak dřevěná okapnice s oplechováním(měděný plech)</p> <p><b>stav:</b> poškozený krycí nátěr , vypraskaný skl.tmel vlivem povětrnostních podmínek <b>návrh:</b> celková repase výměna okenní kličky za mosaznou vč. štítku</p>				9	9

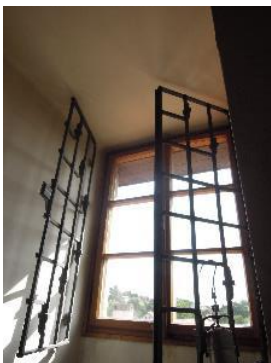
<p>rozm.:1050/1300mm nutno zaměřit</p>	<p><b>stávající okno dřevěné</b></p> <p>sdužené, dva rámy šroubované k sobě, dvojí zasklení dvoukřídlé, otevíravé dovnitř vnější i vnitřní křídla- dělená dvěma vodorovnými příčlemi, každé křídlo s třemi tabulkami, do sklenářského tmelu sklo: čiré s nepravidelným vzorem (ruční sklo) kování: dvoucestná rozvora, oliva se štítkem, hliník okenní panty válečkové, hladké, mosazné, spojovací šrouby v křídlech mosaz bez dřevěného parapetu v interiéru</p> <p>provedení: masiv dub, transparentní lak dřevěná okapnice s oplechováním (měděný plech)</p> <p><b>stav:</b> poškozený krycí nátěr, vypraskaný skl. tmel vlivem povětrnostních podmínek <b>návrh:</b> celková repase výměna okenní kličky za mosaznou vč. štítku</p>				1	1
OR 10

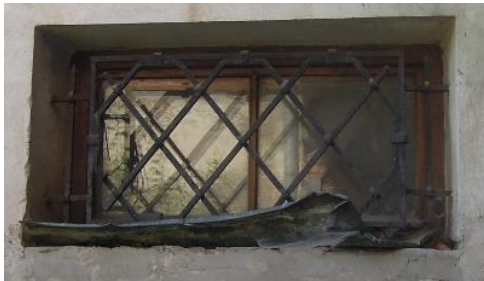
<p>rozm.:900/650mm nutno zaměřit</p>	<p><b>stávající okno dřevěné</b></p> <p>sdužené, dva rámy šroubované k sobě, dvojí zasklení jednokřídlé, vyklápěcí dovnitř dělené jednou svislou příčí, dvě tabulky sklo: čiré s nepravidelným vzorem (ruční sklo) kování: okenní jazýčkový uzávěr, ozdobná oliva se štítkem, mosaz okenní panty válečkové, hladké, mosazné, spojovací šrouby v křídlech mosaz vnitřní dřevěný parapet hl. cca 470mm provedení: masiv dub, transparentní lak dřevěná okapnice s oplechováním (měděný plech)</p> <p><b>stav:</b> poškozený krycí nátěr, vypraskaný skl. tmel vlivem povětrnostních podmínek <b>návrh:</b> celková repase</p> <p>poznámka: ze strany interiéru vestavěná instalace výstavy, nepřístupno (při opravě je nutné počítat s demontáží výstavního panelu) <b>severní fasáda</b></p>	1				1

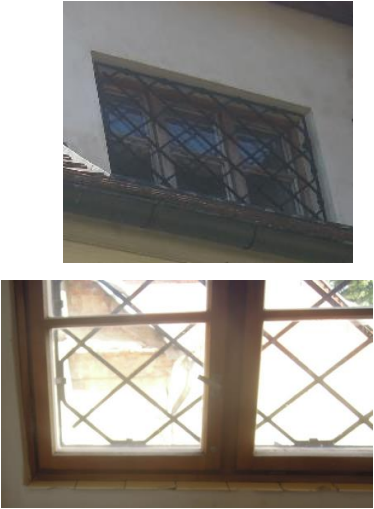
<p>rozm.:1840/1350mm nutno zaměřit</p>	<p><b>stávající okno dřevěné</b> sdržené, dva rámy šroubované k sobě, dvojí zasklení tříkřídle, otevíravé dovnitř, rám s dvěma svislými příčlemi křídla dělená dvěma vodorovnými příčlemi, třítabulková sklo: čiré s nepravidelným vzorem (ruční sklo) kování: okenní jazýčkový uzávěr, půloliva se štítkem, hliník parapet v interiéru obložen keramickým obkladem- demontovat nahradit novým dřevěným hl. cca 250mm provedení: masiv dub, transparentní lak dřevěná okapnice s oplechováním(měděný plech) <b>stav:</b> poškozený krycí nátěr , vypraskaný skl.tmel vlivem povětrnostních podmínek <b>návrh:</b> celková repase dvě krajní křídla předělat na výklopné dovnitř s ovládací pákou umístěnou na spodní hranu okenního parapetu okenní panty válečkové, hladké, mosazné, spojovací šrouby v křídlech mosaz nový dřevěný parapet</p> <p><b>severní fasáda</b></p>			1		1

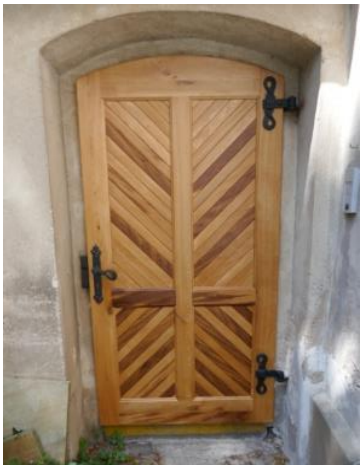
<p>rozm.:1000/2100mm nutno zaměřit</p>	<p><b>stávající dřevěné dveře</b></p> <p>masivní dřevěné dveře do kamenného ostění masivní rámová konstrukce, výplň masivní latě kování: kované závěsy, kovaná klika se štítkem zámek vložkový</p> <p>provedení: přírodní dřevo, transparentní nátěr</p> <p><b>stav:</b> dveře v dobrém stavu</p> <p><b>návrh:</b> očištění, drobná oprava povrchové úpravy</p>		1			1
DR 02

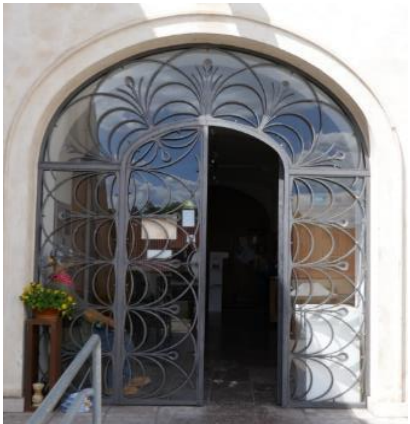
<p>rozm.:2083/3250mm nutno zaměřit</p>	<p><b>stávající ocelová stěna</b></p> <p>obvodový nosný rám kotvený do ostění s dvoukřídlými dveřmi otvíravými dovnitř, s obloukovým zakončením krajní pole pevná, nadsvětlík obloukový pevný kované pruty stočené do rostlinného dekoru z vnitřní strany zasklení čirým jednoduchým sklem, zalištované kování: dveřní panty otvíravé kované, klika se štítkem kovaná zámek vložkový, dveřní zástrče horní/dolní</p> <p>provedení: ocel pod nástřik, odstín tmavá šedá</p> <p><b>stav:</b> místy poškozena povrchová úprava</p> <p><b>návrh:</b> očištění, drobná oprava povrchové úpravy</p>		1			1

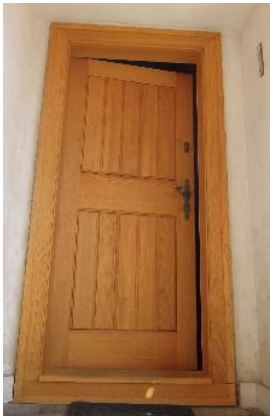
<p>rozm.:900/1970mm nutno zaměřit</p>	<p><b>stávající dřevěné dveře</b></p> <p>masivní dřevěná rámová zárubeň s obložkou křídlo otvíravé dovnitř, rámové s jednou vodorovnou příčlím, výplň svislá prkna masivní dřevěný práh kování: dveřní panty ocel, klika se štítkem kovaná, štítek kovaný 2x zámek vložkový</p> <p>provedení: přírodní dřevo, transparentní nátěr</p> <p><b>stav:</b> dveře v dobrém stavu</p> <p><b>návrh:</b> očištění, drobná oprava povrchové úpravy</p>			1		1
DR 04

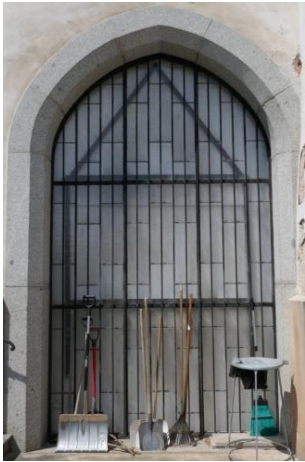
<p>rozm.:2350/4025mm nutno zaměřit</p>	<p><b>stávající ocelová stěna</b></p> <p>pevná; ocelový nosný rám s dvěma svislými a dvěma vodorovnými příčlemi v horní části do oblouku děleno na devět polí, v každém poli pět dělicích svislých hraněných tyčí kotený do ostění otvoru z vnitřní strany prosklení- skleněné obdélné tabulky v olověných profilech zališťováno do obvodového rámu ocelová vzpěra v interiéru sklo: čiré s nepravidelným vzorem (ruční sklo)</p> <p>provedení: ocel pod nástřik, odstín tmavá šedá</p> <p><b>stav:</b> povrchová úprava poškozena vlivem povětrnostních podmínek <b>návrh:</b> celková repase</p> <p>poznámka: ze strany interiéru vestavěná instalace výstavy, nepřístupno (při opravě je nutné počítat s demontáží výstavního panelu)</p>		1			1
