Podélný řez - stávající stav

Příčný řez - nový stav

Kraj: Středočeský kraj Katastrální území: Dobřichovice, Lety u Dobřichovic Akce: II/115 hr. m. Prahy - Lety, rekonstrukce 2. úsek - oblast Dobřichovice, Lety Stavební objekt: SO 201 Oprava mostu ev. č. 155-009 Příloha: Podélný a příčný řez	Čís.s.mobj.: S-0823/DOP/2018 Čís.okce: 399219 Datum: 01/2025 Stupeň: PDPS Formát: A4 Měřítko: 1:50,100 Číslo kopie: 1 Číslo přílohy: D1.2.1.3
--	--

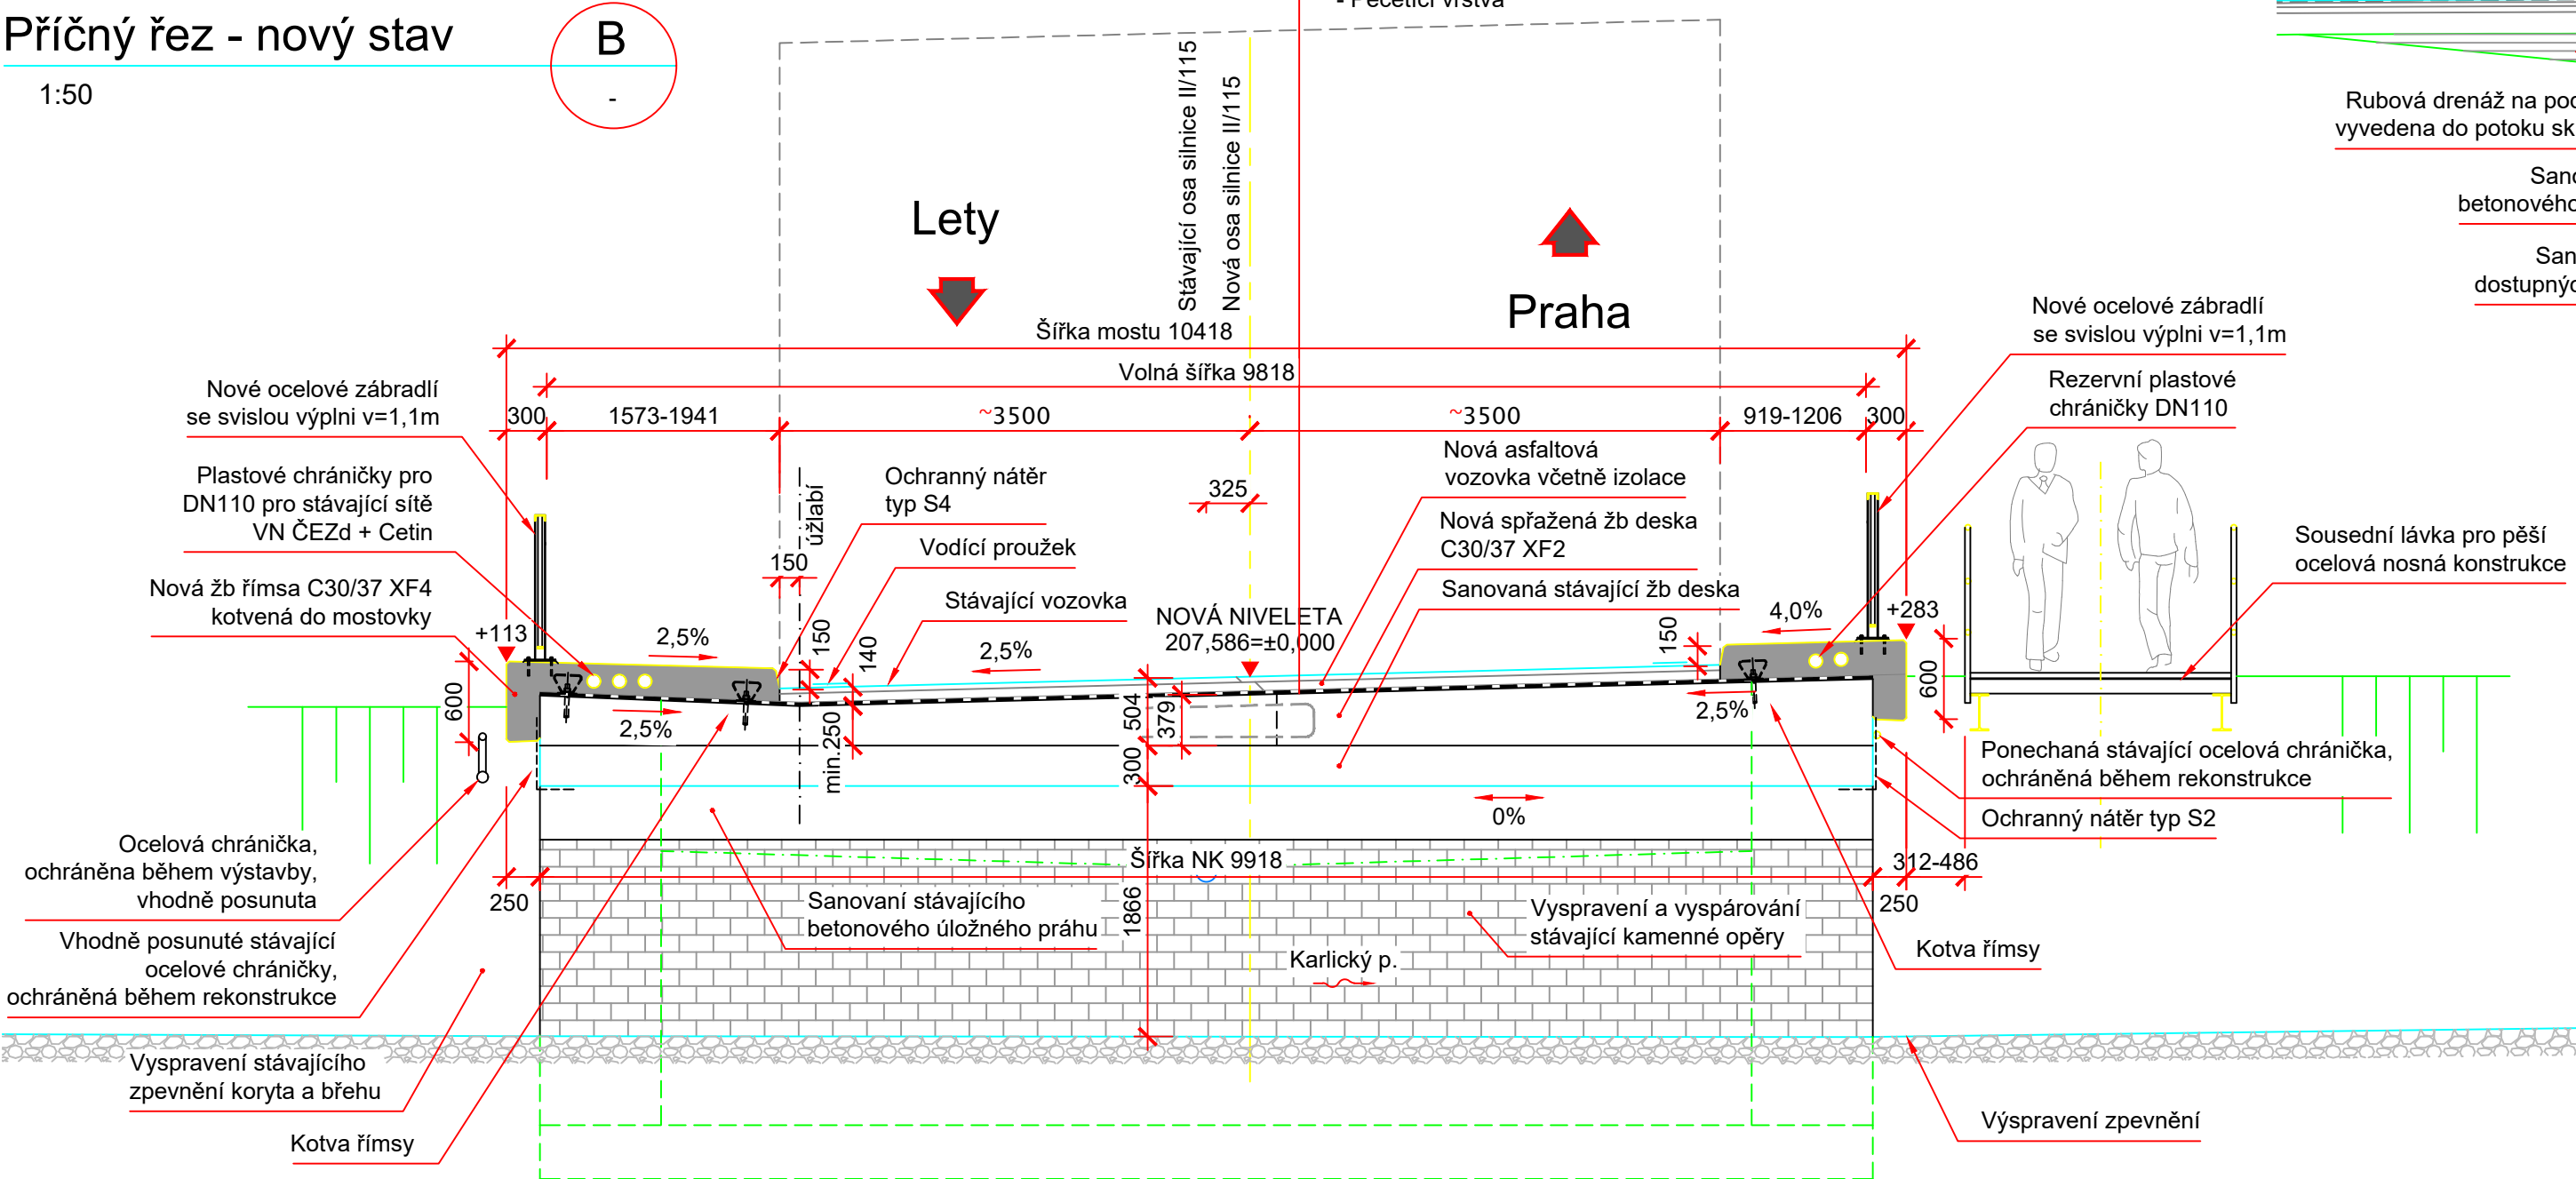
- Oprava mostu spočívá v kompletní výměně mostního svršku (včetně zhotovení spřažené desky).
- Sousední lávka pro pěší bude bez zásahu.
- Spodní a vrchní stavba bude sanována v souladu s nálezem diagnostického průzkumu. Předpokládá se, že stávající závěrná zídka se odbourá a pomoci vlepané výztuže se zhotoví nová (mezi mostními křídly).
- Předpokládá se nadbetonování stávajících mostních křídel k dosažení jednotné římsy v příčném směru. Rozsah bude určen po provedené výkopů přechodové oblasti a zjištění skutečného tvaru rubových částí opěry (závěrné zídky a mostních křídel).
- Koryto potoka a zpevnění bude očištěno a vyspraveno v rozsahu cca 3 m od půdorysného obrysu mostu.
- Mostní zábradlí se svislou výplní bude dle VL4 507.01.
- Rozhraní objektů SO 201 a SO 102 tvoří rub závěrné zídky a zemní pláň vozovkového souvrství.
