Vzorový řez SO113 Úprava chodníku  
Dobřichovice, 2.úsek  
M 1:50

Kraj: Středočeský kraj	Čís.sm.obj.:	S-0823/DOP/2018
Katastrální území: Dobřichovice, Lety u Dobřichovic	Čís.akce:	399219
Akce: <b>II/115 hr. m. Prahy - Lety, rekonstrukce 2. úsek - oblast Dobřichovice, Lety</b> Stavební objekt: <b>SO 113 Úprava chodníku Dobřichovice, 2.úsek</b>	Datum:	01/2025
	Stupeň:	PDPS
	Formát:	2 x A4
	Měřítko:	1:50
	Číslo kopie:	Číslo přílohy:
Příloha: <b>Vzorový příčný řez</b>	D.1.1.8.3

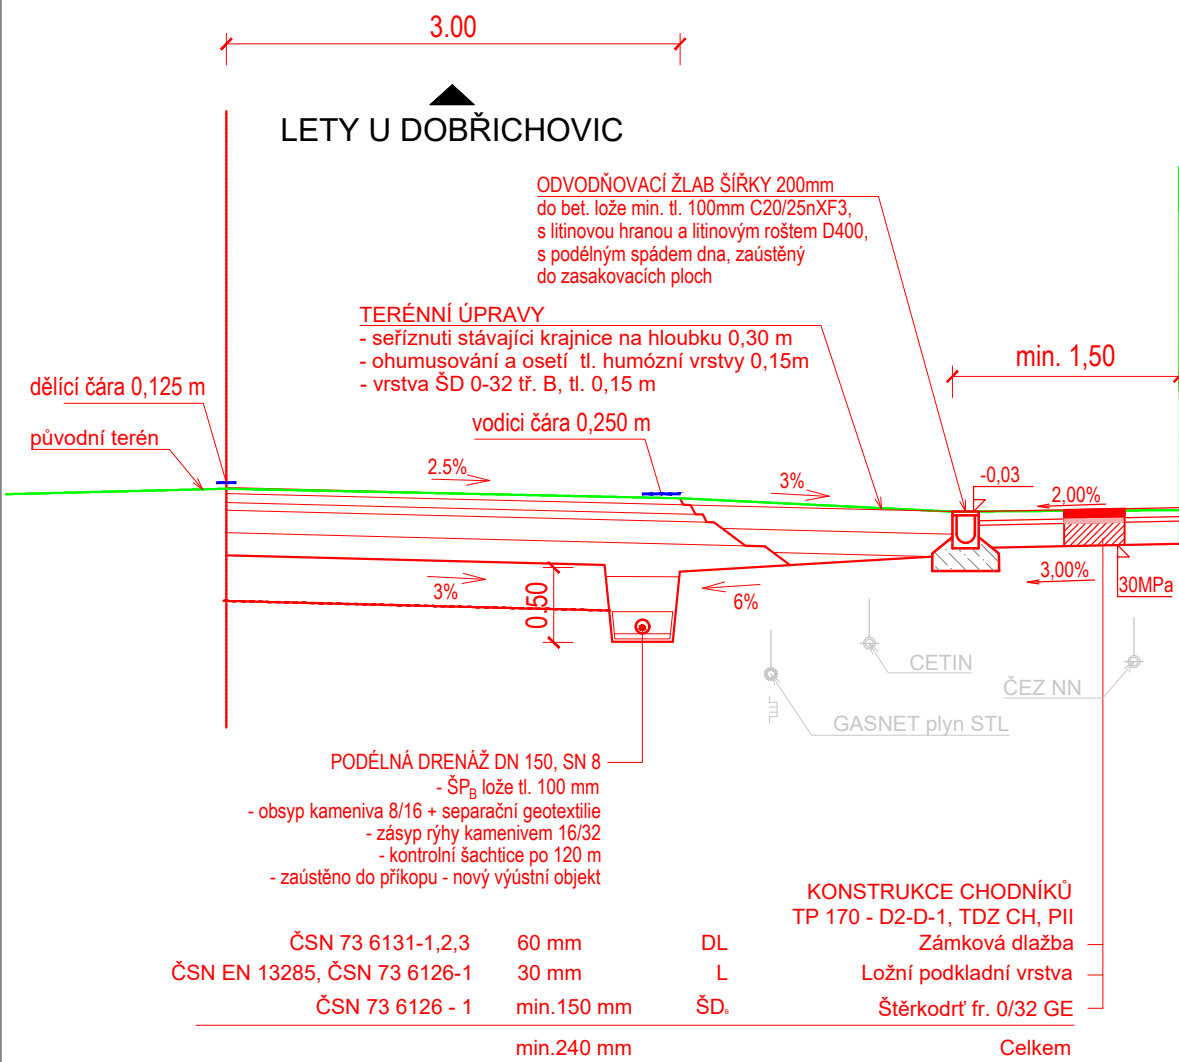
JÍZDNÍ PRUH	ZELEŇ	CHODNÍK
JÍZDNÍ PRUH	TERÉNNÍ ÚPRAVY	CHODNÍK
