Kraj: Středočeský kraj	Čís.sm.obj.:	S-0823/DOP/2018
Katastrální území: Dobřichovice, Lety u Dobřichovic	Čís.akce:	399219
II/115 hr. m. Prahy - Lety, rekonstrukce 2. úsek - oblast Dobřichovice, Lety Stavební objekt: SO 102.1 Rekonstrukce komunikace, 2. úsek, km 0,000-0,820	Datum:	01/2025
	Stupeň:	PDPS
	Formát:	3 x A4
	Měřítko:	1:100
	Číslo kopie:	Číslo přílohy:
Příloha:	D.1.1.3.7	
PROPUSTEK V KM 0,52150

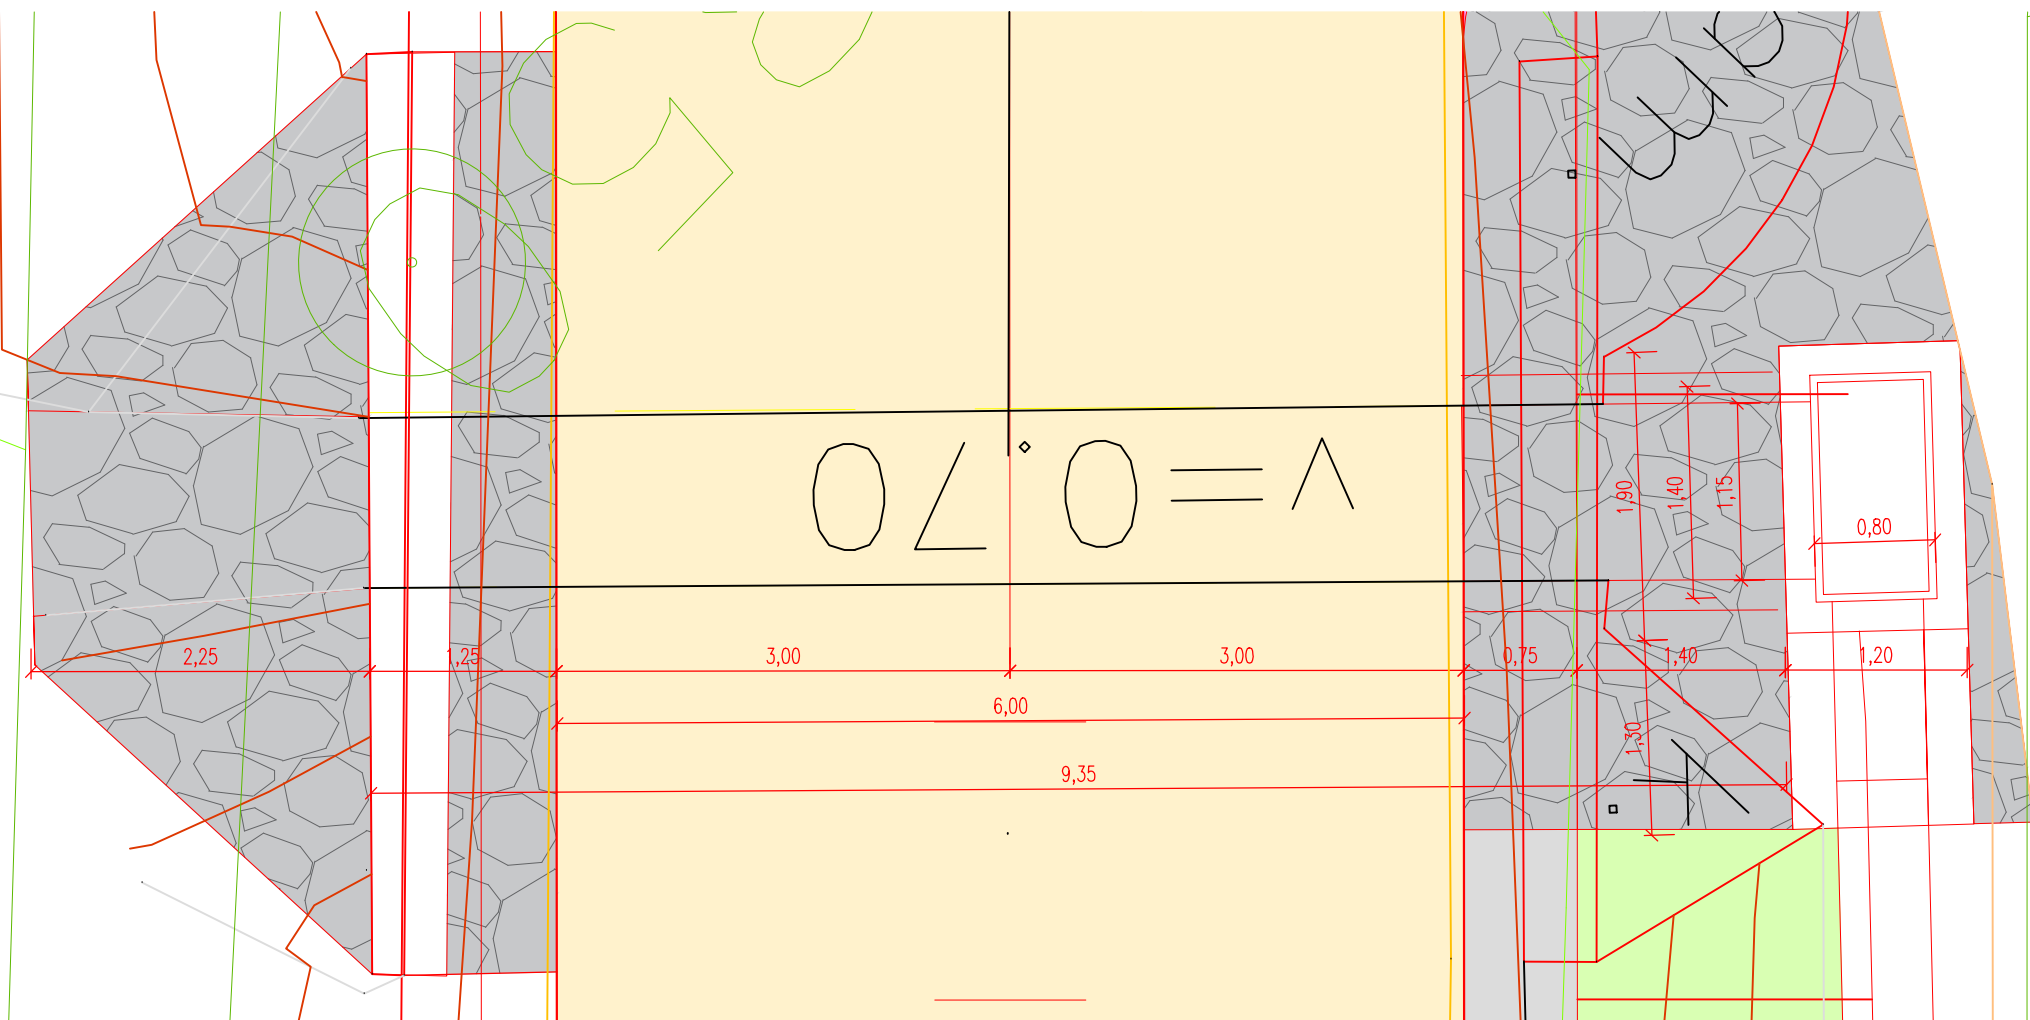
VOZOVKA - ASF. BETON, PLNÁ REKONSTRUKCE

NEZPEVNĚNÁ KRAJNICE

DLAŽBA Z LOMOVÉHO KAMENE

TERÉNNÍ ÚPRAVY

— HRANY NOVÉ
— HRANY STÁVAJÍCÍ
