Technická specifikace

Název akce: III/22913 Olešná, rekonstrukce mostu ev.č. 22913-1 přes potok Olešná

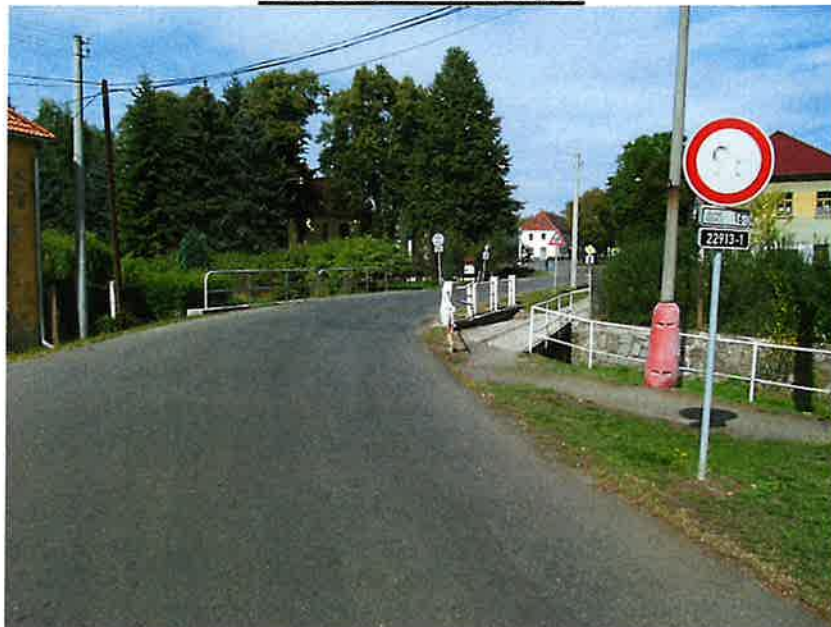
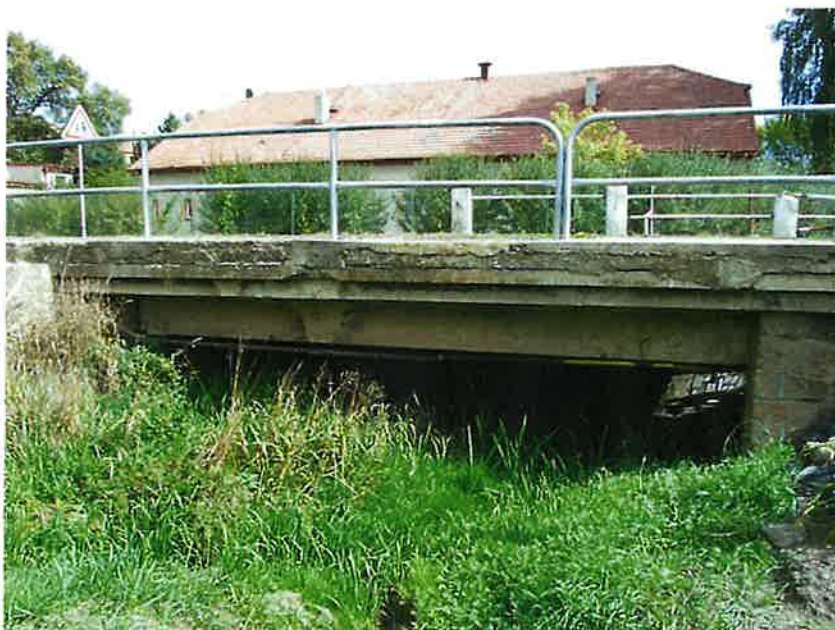
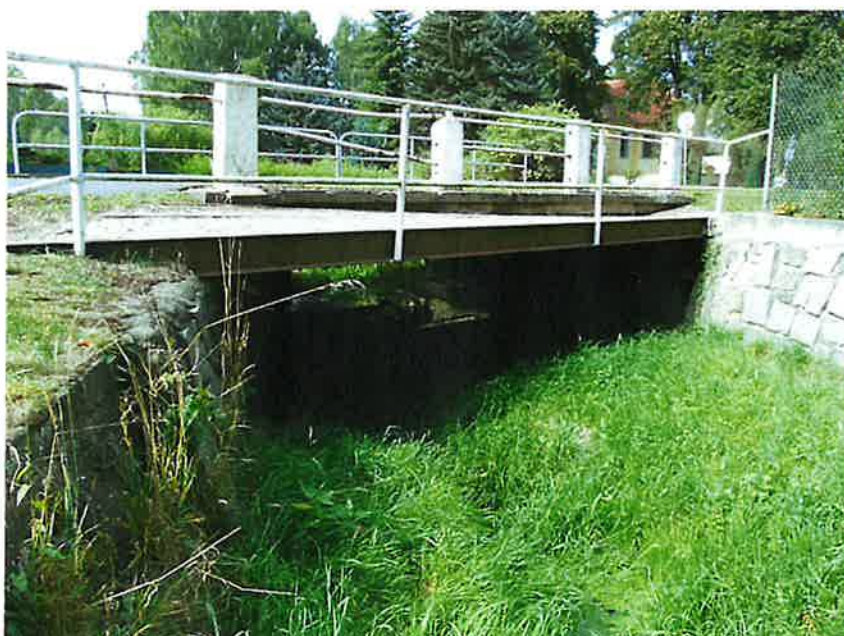
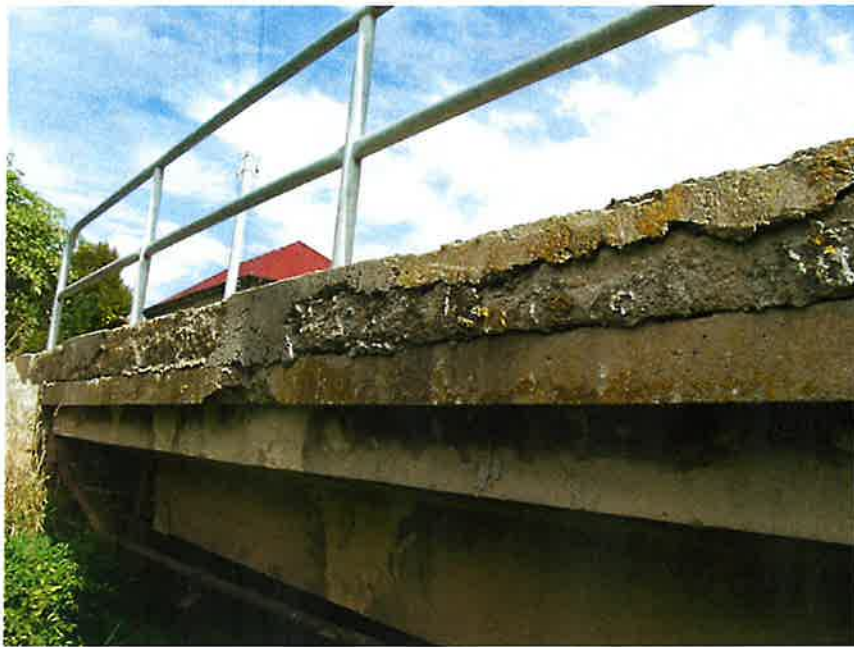
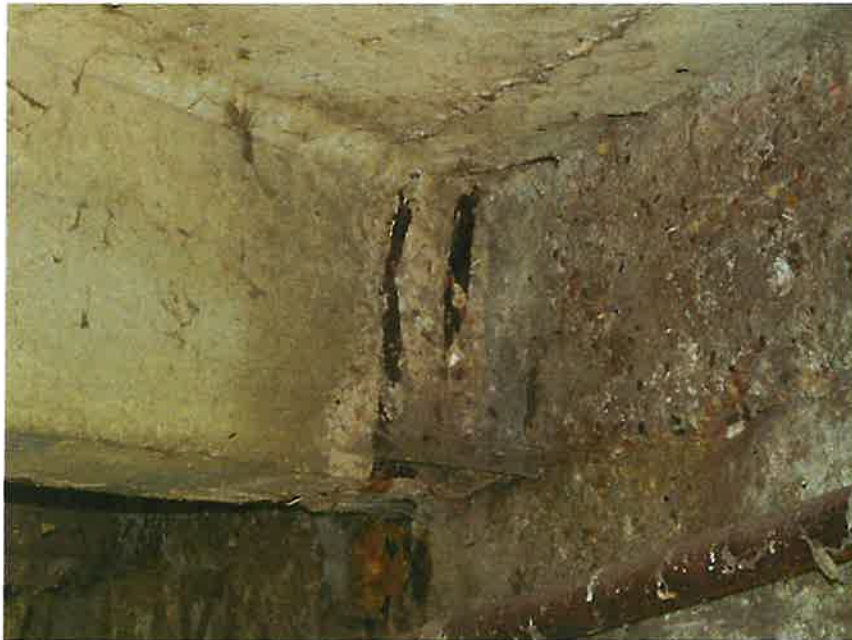
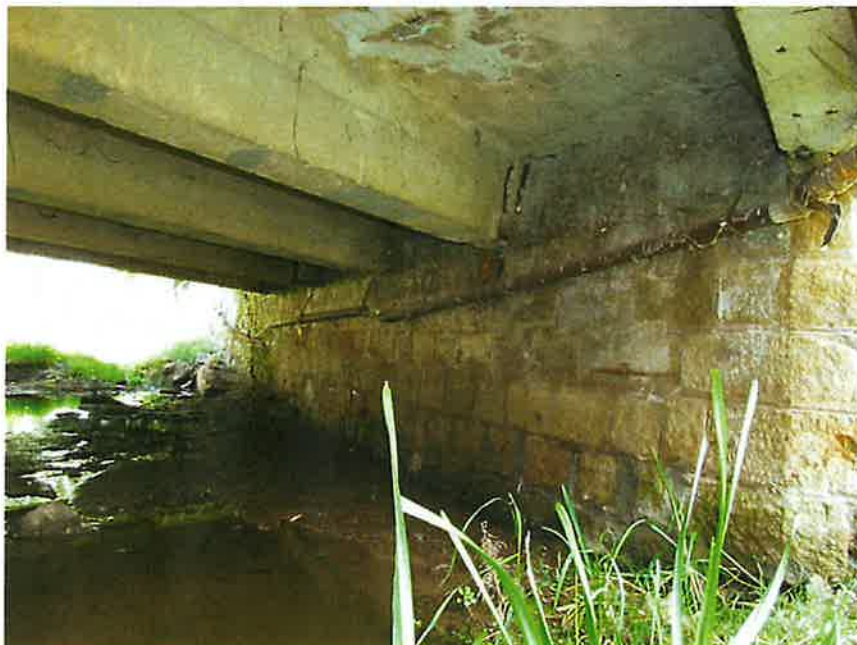
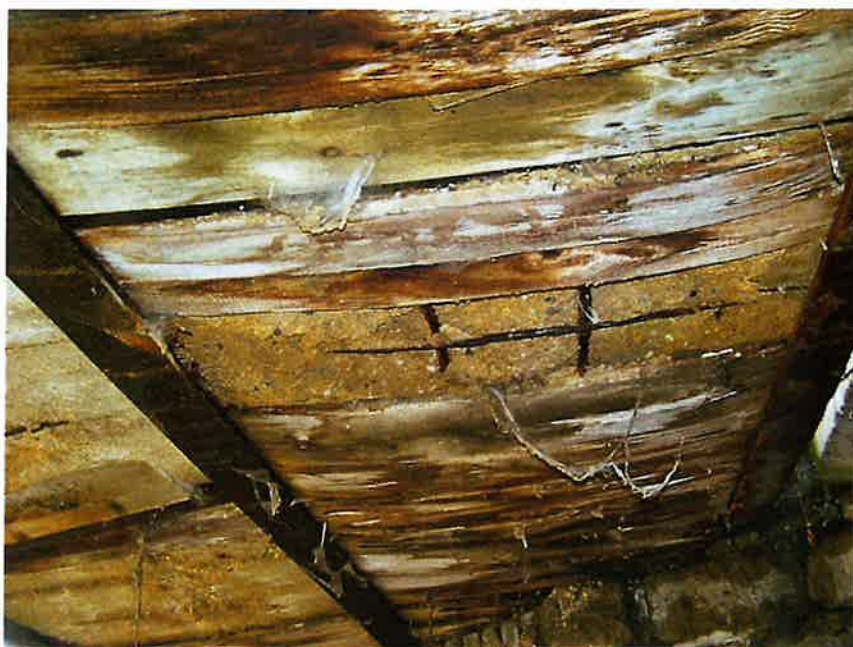
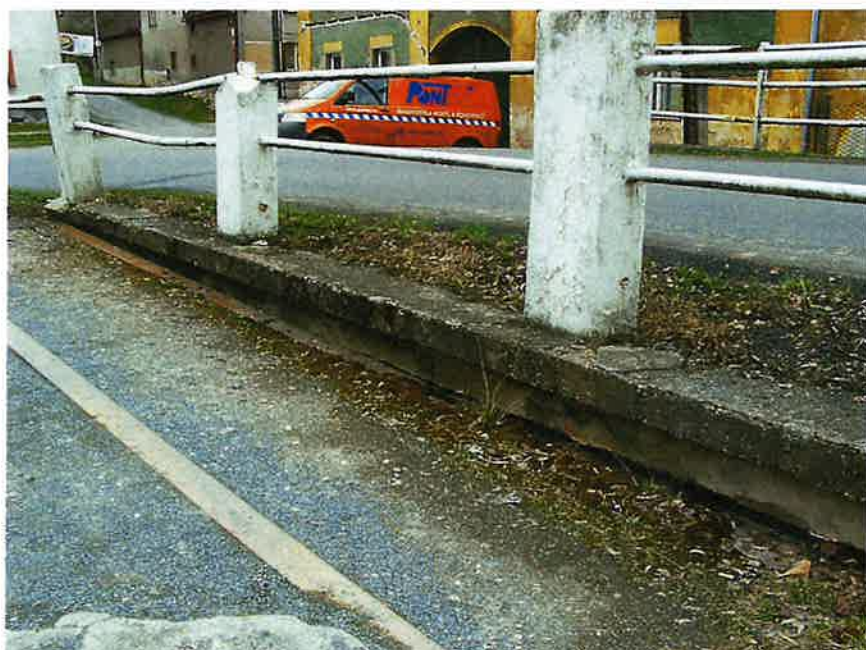
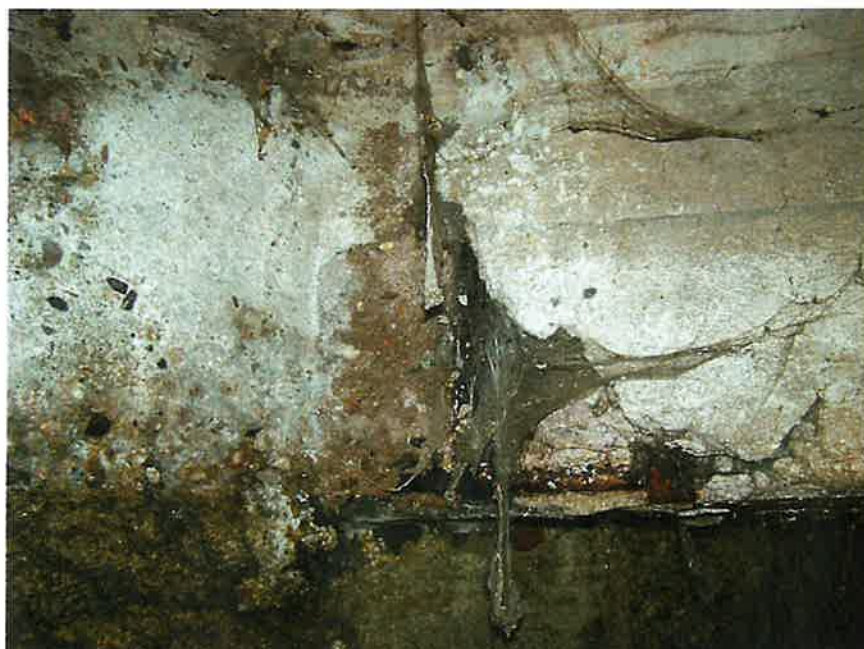
Fotodokumentace

Nejsou zjištěny poruchy založení. Zdivo opěr je na povrchu porušené, vyplavené spárování. Izolace mostu nefunkční. Na N.K. zatéká a objevují se průsaky a výluhy. Dochází k odpadávání krytí žb. trémové N.K. a je obnažena výztuž trámů. Některé tréminky jsou i překorodované. Podporové příčníky jsou plošně poškozené a degradované do hl. cca. 15mm. Vozovka je převrstvená, s porušenými krajnicemi a výtluky. Římsy jsou poškozené a porušené trhlinami. Místy degradace betonu do 30mm. Zábradlí neodpovídá současným normám a VL. Na levé straně je průjezd zúžen betonovými svodidly. Lávka přiléhající k mostu je v havarijním stavu. Chráničky elektro jsou zkorodované, v havarijním stavu. Zatížitelnost mostu je velmi nízká. Není k dispozici žádná historická proj. dokumentace – pouze ML se schematickým náčrtem v BMS.

Nos.konst.: V – špatný Spod.stav.: IV – uspokojivý Použitelnost: III – použitelné s výhradou

Stavba mostu ev. č. 22913-1, který převádí silnici III/22913 a chodník přes potok Olešná, je vyvolána nevyhovujícím stavem stávajícího mostu přes potok Olešná a souběžné lávky pro pěší v majetku obce. V rámci stavby dojde k demolici stávajícího mostu a lávky pro pěší a vybudování nového mostu s chodníkem pro pěší. Rekonstrukcí se zvýší normální zatížitelnost mostu z 9 t na 32 t a zajistí se bezpečné míjení vozidel. Samotná stavba mostu a souvisejících konstrukcí proběhne v jedné etapě. Před bouráním stávajícího mostu je nutné provést přeložky všech dotčených sítí.
