Kraj: Středočeský kraj	Čís.sm.obj.:	S-1181/DOP/2019
Katastrální území: Sulice[759431], Štířín[662496], Ládví [5662445]	Čís.akce:	390474
Akce: <b>II/603 Sulice- Želivec, rekonstrukce silnice a mostů</b>	Datum:	07/2024
	Formát:	A4
	Měřítko:	-
	Stupeň:	Číslo kopie:
<b>SO 004 Demolice - most 603-010</b>	<b>PDPS</b>	
Část: <b>Technická zpráva</b>	Číslo přílohy: <b>D.004-1</b>

# **SO 004**

## **Demolice - most 603-010**

Technická zpráva

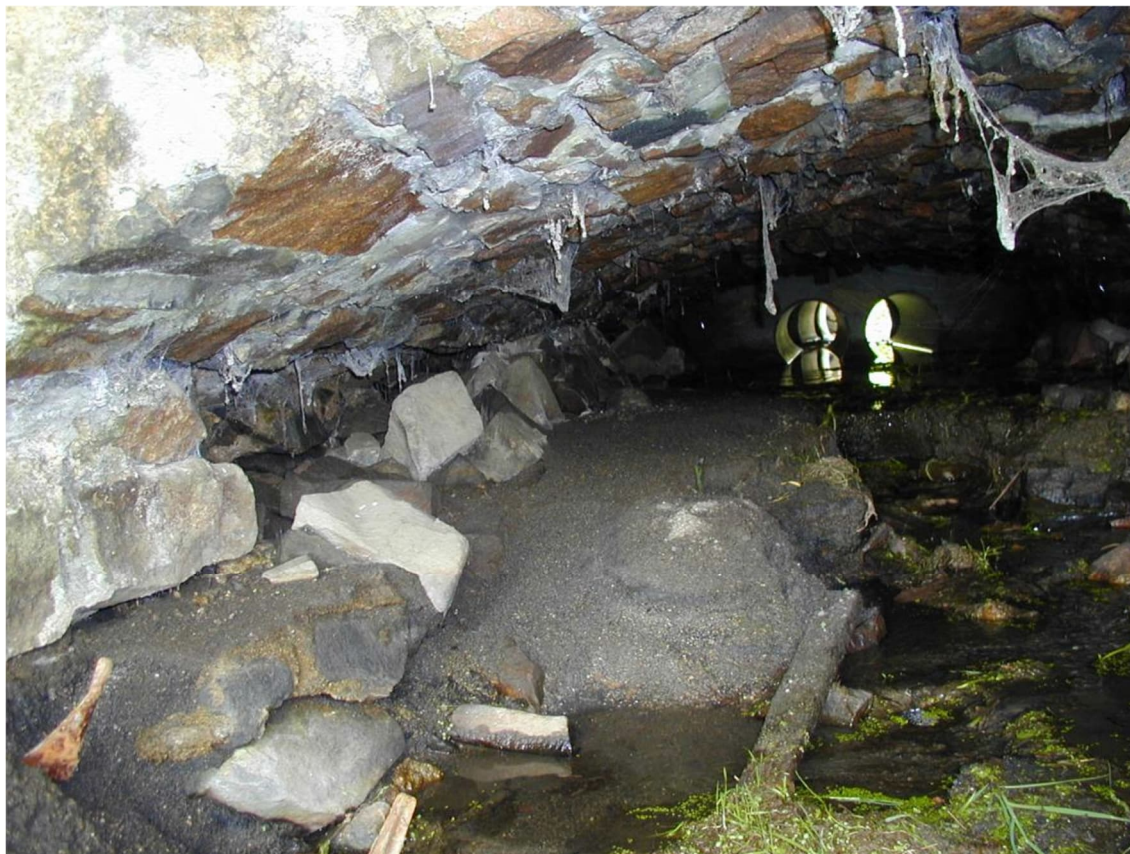
**Obrázek 1: Rozpadlé opěry klenby včetně trubního prodloužení mostu**

Současný stavební stav nosné konstrukce mostu je st.VI – velmi špatný. Opěry klenby z lomového kamene jsou silně rozvolněné, kameny jsou vypadané v téměř v polovině délky opěr, ve zdivu jsou výrazné kaverny. Nejhorší stav je na levé straně u opěry OP2, kde část opěry prakticky chybí. Na opěrách rozšíření mostu je povrchově narušená omítka, která je v úrovni kolísání hladiny potoka odpadlá a z odhaleného zdiva je vyplavené spárování. V klenbě mostu jsou praskliny, kameny klenby jsou zvětralé, místy rozpadlé, betonová deska rozšíření mostu je značně degradována.
