### VZOROVÝ PŘÍČNÝ ŘEZ B - B'

Stavba		Stavební objekt :	
Silnice II/101 Zákolany, sanace svahu a silnice po havárii		Projektant: Ing. Martin Trčka	
Investor		Krajská správa a údržba silnic Středočeského kraje, příspě. org. Zborovská 11, 150 21 Praha 5	Ypracoval Ing. Petr Žoba
Železničův 1072, PSČ 272 01 Kladno		Formát: 4 x A4	
IČO: 28220111		Měřítko: 1 : 50	
DÍČ: CZ 28220111		Datum: 05. 2015	
IČO: 00066001		Číslo zakázky: 40315	
DÍČ: CZ00066001		Číslo výkresu: 40315	
Stupeň PD: DOKUMENTACE PRO ZADÁNÍ STAVBY		Číslo výkresu: D.1.1-4	
Obsah výkresu: VZOROVÝ PŘÍČNÝ ŘEZ - B-B'		Číslo výkresu: D.1.1-4	
Díl projektu: D.1.1 — STAVEBNÍ ČÁST		Číslo výkresu: D.1.1-4

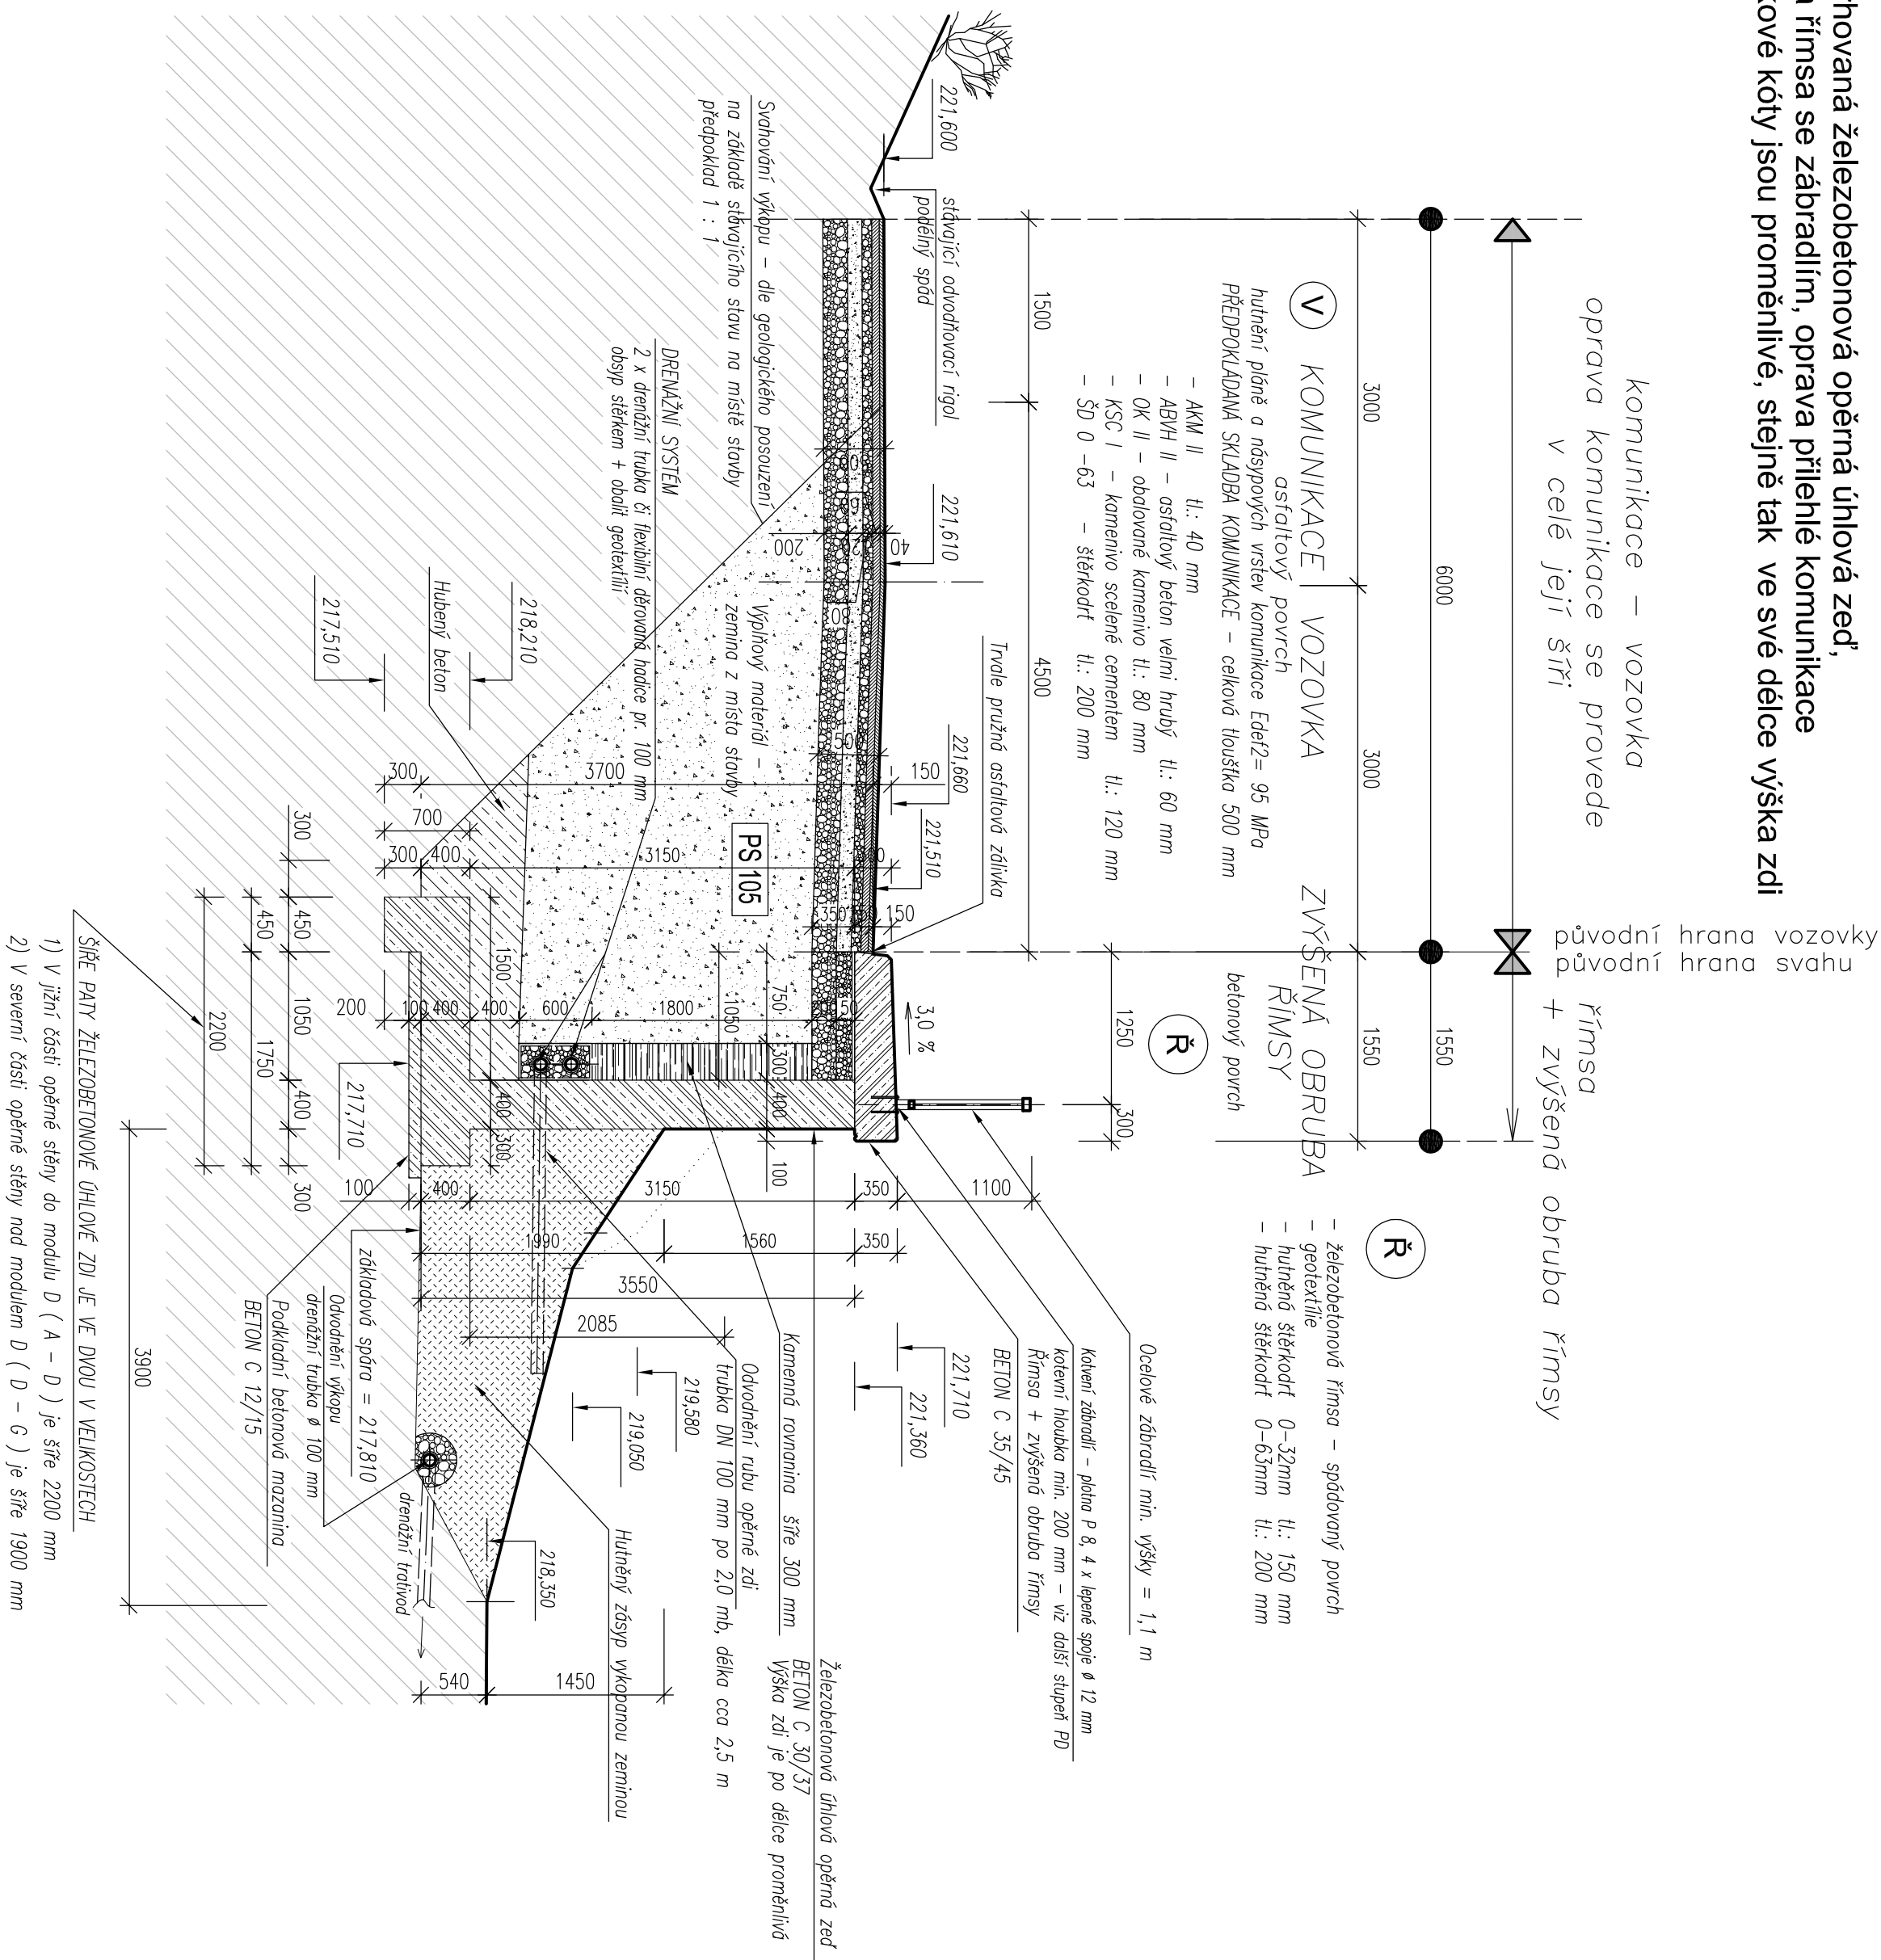
- Navrhovaná železobetonová opěrná úhlová zeď, nová firma se zabradlím, oprava přilehlé komunikace
- Výškové kóty jsou proměnlivé, stejně tak ve své délce výška zdi
