II/115 Řevnice – Vižina, rekonstrukce – 1. etapa
101.4 - Návrh oprav propustků
Propustek km 9,102

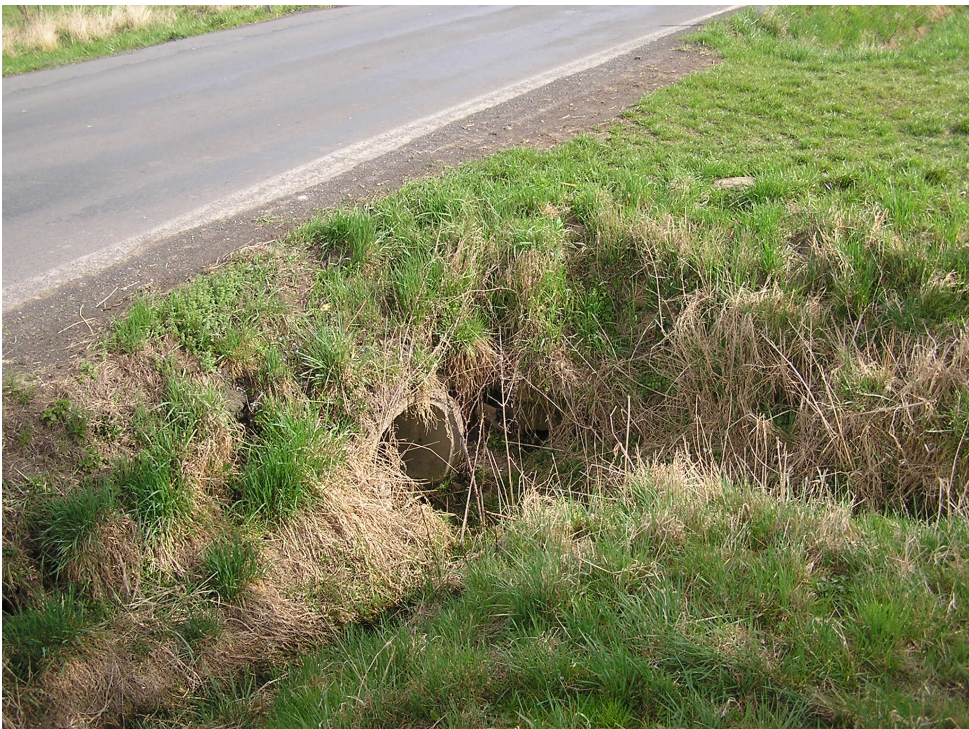
Pohled na vtok:

Charakteristika propustku:	betonová trouba kruhového průřezu DN 1000
Délka propustku:	10,5 m
Světlost:	1,00 m
Úhel křížení:	92°

- Vtok, výtok:
 - Odláždění vtoku a výtoku
 - Úprava nezpevněné krajnice
