# II/115 Řevnice - Vižina, rekonstrukce

## 3. Nové propustky (v místě stávajících)

### Propustek v km 11,050 1:100

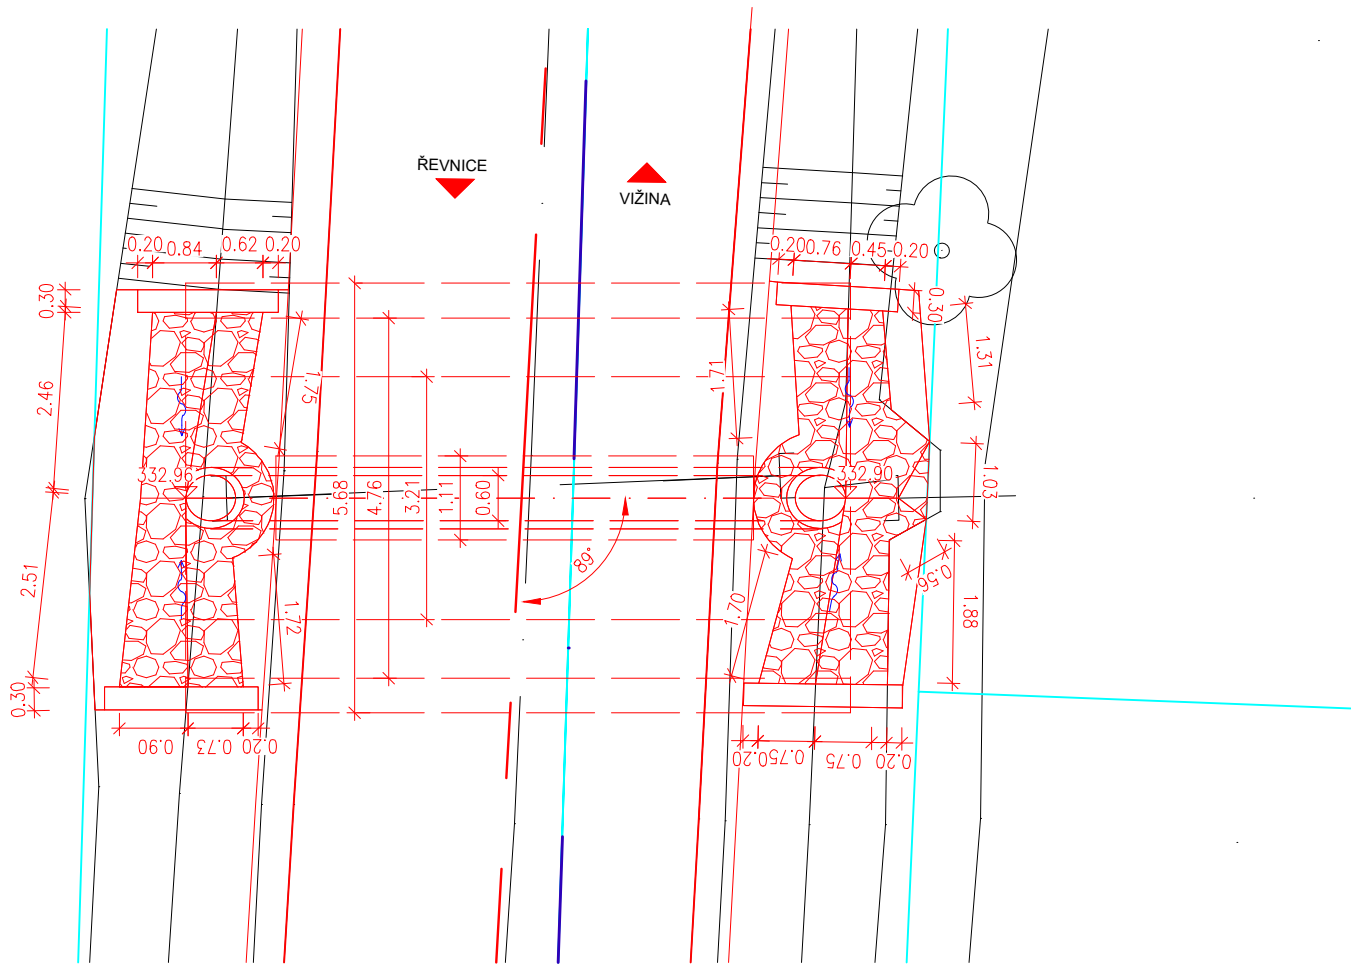
SITUACE

Vytyčované body			
Bod	X [m]	Y [m]	Z [m]
vtok	767101,7315	1064325,4169	332,96
výtok	767103,7995	1064316,9376	332,90
