Technická specifikace akce

Název akce : **III/23645 Drnov, oprava komunikace a rekonstrukce mostu**
ev.č. 23645-1

Most ev. č. 23645-1

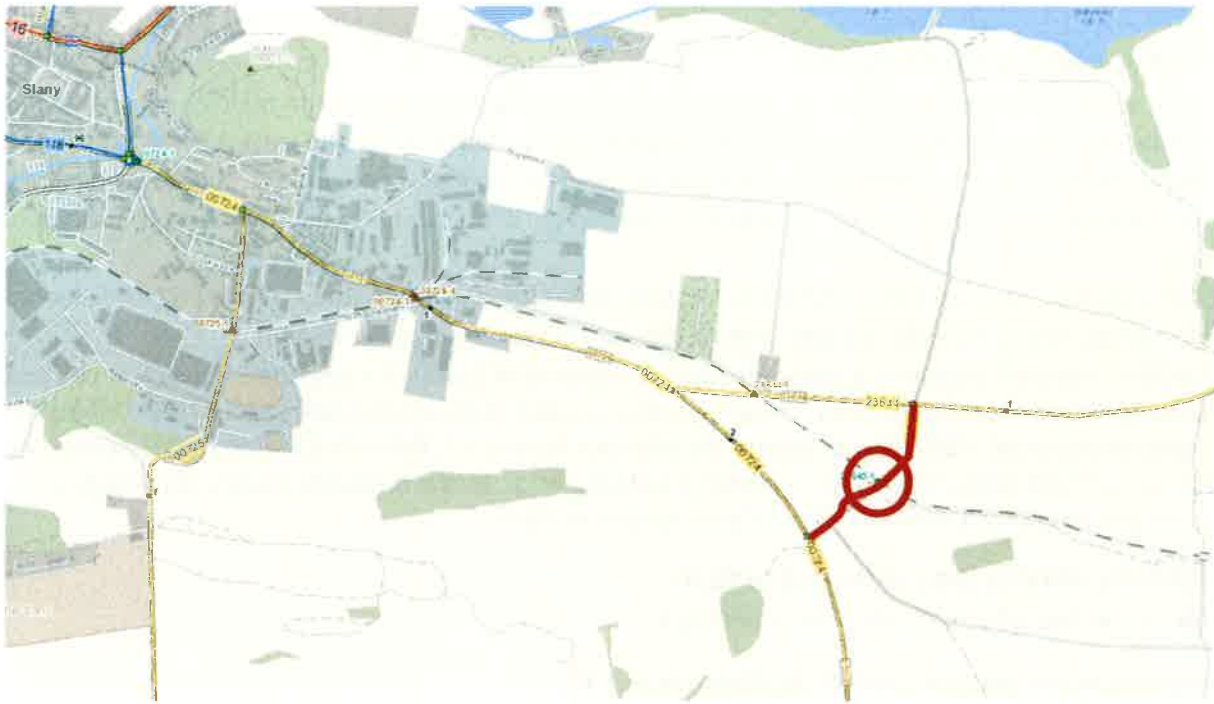
Stavební stav mostu ev. č. 23645-1 je velmi špatný – VI. Základy jsou nepřístupné. Jedná se o kolmou mostní konstrukci o 1 poli světlosti cca 10,0 m. NK tvoří kamenná, přesypaná, segmentová, kruhová klenba tl.0,65 m, s čelními zdmi. Masivní zděné opěry, rovnoběžná křídla, čelní zdi z lomového kamene. Čelní zdi původně ze stejného kamene jako opěry. Po mnoha opravách směs několika typů zdiva vzniklá nahrazováním rozpadlých částí. V několika oblastech se zachovaly zbytky cementové omítky. Mostním otvorem prochází neelektrifikovaná jednokolejná železniční trať ČD č. 110 - Kralupy nad Vltavou - Louny. Zdivo opěr je významně narušené. Zejména v oblastech hran dochází k rozsáhlému vyplavování spárové malty ze zdiva a uvolňování jednotlivých kamenů. Některé kameny zdiva hloubkově degradují až do úplného rozpadu. Podél hran opěr se vytvářejí ve zdivu dřívků opěr svislé trhliny. Zdivo klenbového pasu i poprsních zdí je významně narušené. Zejména v oblastech styku klenbového pasu a poprsních zdí dochází k rozsáhlému vyplavování spárové malty ze zdiva a uvolňování jednotlivých kamenů. Některé kameny zdiva hloubkově degradují až do úplného rozpadu. Ve zdivu je lokálně uchycena vegetace, která přispívá k jeho rozpadu. Hrozí pád kamenů či celých částí zdiva poprsních zdí i zdiva na bocích klenbových pasů na kolejiště. Spodní líc klenbového pasu je významně poškozen kouřovými zplodinami, na spodním líci klenbového pasu je patrné množství průsaků s výluhy pojiva.

Nos.konst.: VI – velmi špatný Spod.stav.: VI – velmi špatný Použitelnost: IV – omezeně použitelné

Demolice a výstavba nového mostu. Nový most by měl být železobetonový, jednopolový, rámové, nebo polorámové konstrukce. Projektant prověří stav spodní stavby a možnosti využití stávajících základů, nebo částí opěr. Nová stavba by měla také zlepšit příčné, šířkové uspořádání mostu. Na základě diagnostiky vozovky navrhnout vozovku novou se stávající polohovou a šířkovým řešením. Obnova a pročištění příkopů.
