PLNÁ OBNOVA POVRCHU KOMUNIKACE
Z DŮVODU PROMĚNNÉHO SKLONU VOZOVKY

Zodpovědný projektant:	Vypracoval:	Ing. Jiří Maršál projekční a inženýrská činnost U Libeňského pivovaru 1027/31, 180 00 Praha 8 IČO: 06295959 ID schránky: bsazwhp tel.: 724 773 593 email: jirka.marsal@gmail.com	
Ing. Roman Pýcha	Ing. Jiří Maršál		
Objednatel:	Obec Starý Kolín, Náměstí 117, 281 23 Starý Kolín		Datum: 08/2019
Stavba:	Rekonstrukce dešťové kanalizace, ul. Kolínská, Starý Kolín		Měřítko: 1:250
			Stupeň: DPS
			Zak. č.: 20190018
Místo:	katastrální území STARÝ KOLÍN (okres Kolín); [755052]		Stav. objekt: SO 320
Stavební objekt:	SO 320 DEŠŤOVÁ KANALIZACE v rámci stavby III/3275 Starý Kolín		Č.výkresu: Paré:
Výkres:	SITUACE OBNOVY POVRCHŮ U MOSTU		C.5

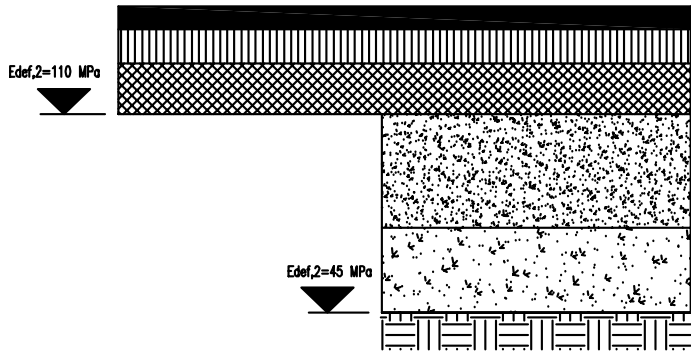
VOZOVKA – asfaltový povrch
D1–N–IV–PIII dle TP170

SKLADBA

ASFALTOBETON	ACO 11+	40 mm	ČSN EN 13108–1
SPOJOVACÍ POSTŘÍK	PS E 0,3 kg/m²		ČSN 73 6129
ASFALTOBETON	ACO 16+	60 mm	ČSN EN 13108–1
SPOJOVACÍ POSTŘÍK	PS E 0,3 kg/m²		ČSN 73 6129
ASFALTOBETON	ACP 22+	90 mm	ČSN EN 13108–1
INFILTRAČNÍ POSTŘÍK	PI I 1,5 kg/m²		ČSN 73 6129
ŠTĚRKODRŤ	ŠD,A 0/32	200 mm	ČSN 73 6126–1
ŠTĚRKODRŤ	ŠD,A 0/63	150 mm	ČSN 73 6126–1
CELKEM		540 mm
