NOZA, s.r.o. Huťská 229, 272 01 Kladno, tel.: 777 120 939 e-mail: info@nozasro.cz, www.nozasro.cz IČ: 247 67 417; DIČ: CZ247 67 417			
VYPRACOVAL:	Ing. Martin Lukeš		
ZODPOVĚDNÝ PROJEKTANT:	Ing. Tomáš Kapal		
INVESTOR:	Krajská správa a údržba silnic Středočeského kraje, příspěvková organizace Zborovská 81/11, 150 21 Praha 5, Smíchov	ČÍSLO ZAKÁZKY:	2017108P
		STUPEŇ:	DPS
KATASTRÁLNÍ ÚZEMÍ:	Koryta u Mnichova Hradiště (669679)	DATUM:	11/2017
KRAJ:	Středočeský	FORMÁTÚ A4:	4 (840x297)
AKCE:	BESIP - III/2792 KORYTA, ÚPRAVA KŘÍŽOVATKY	MĚŘÍTKO:	PARÉ:
		1:100	
PŘÍLOHA:	CHARAKTERISTICKÉ PŘÍČNÉ ŘEZY III/2792	ČÍSLO PŘÍLOHY:	
		B.5.1

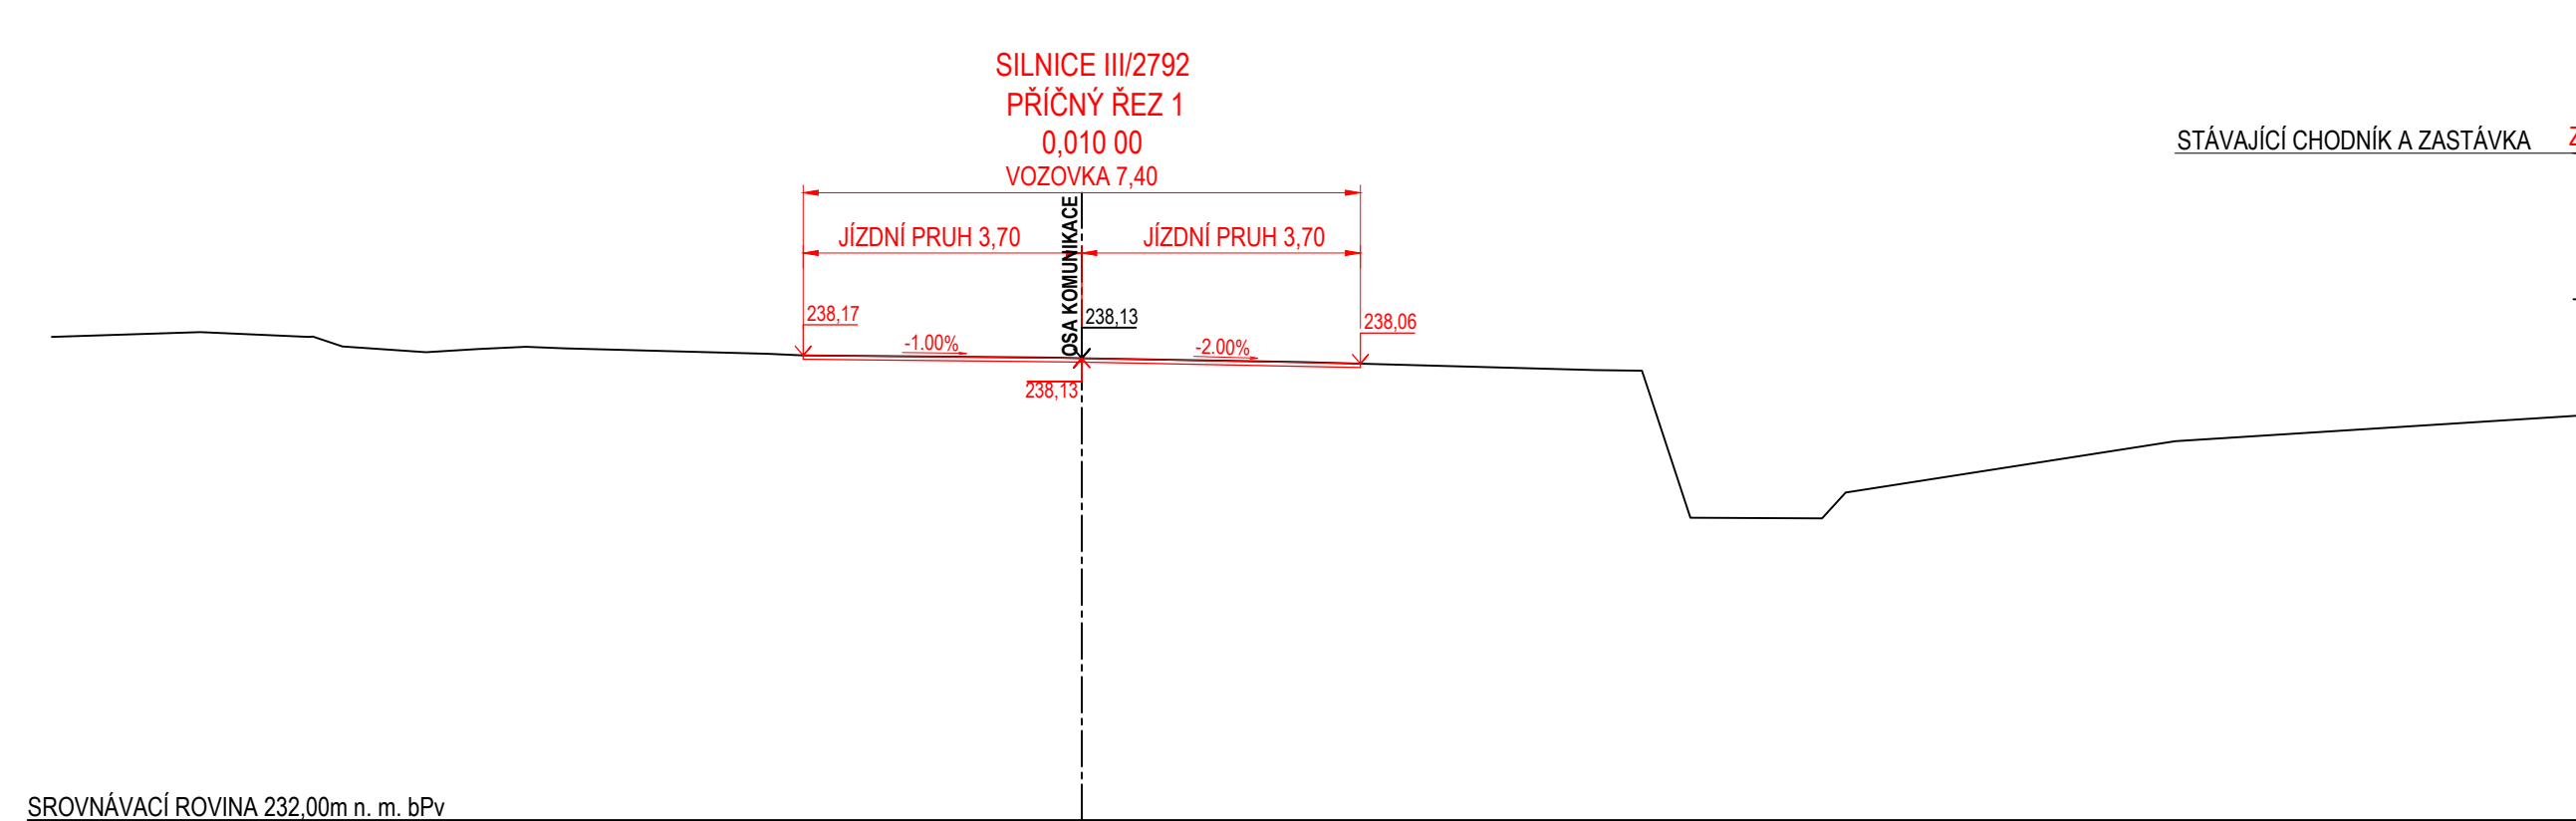
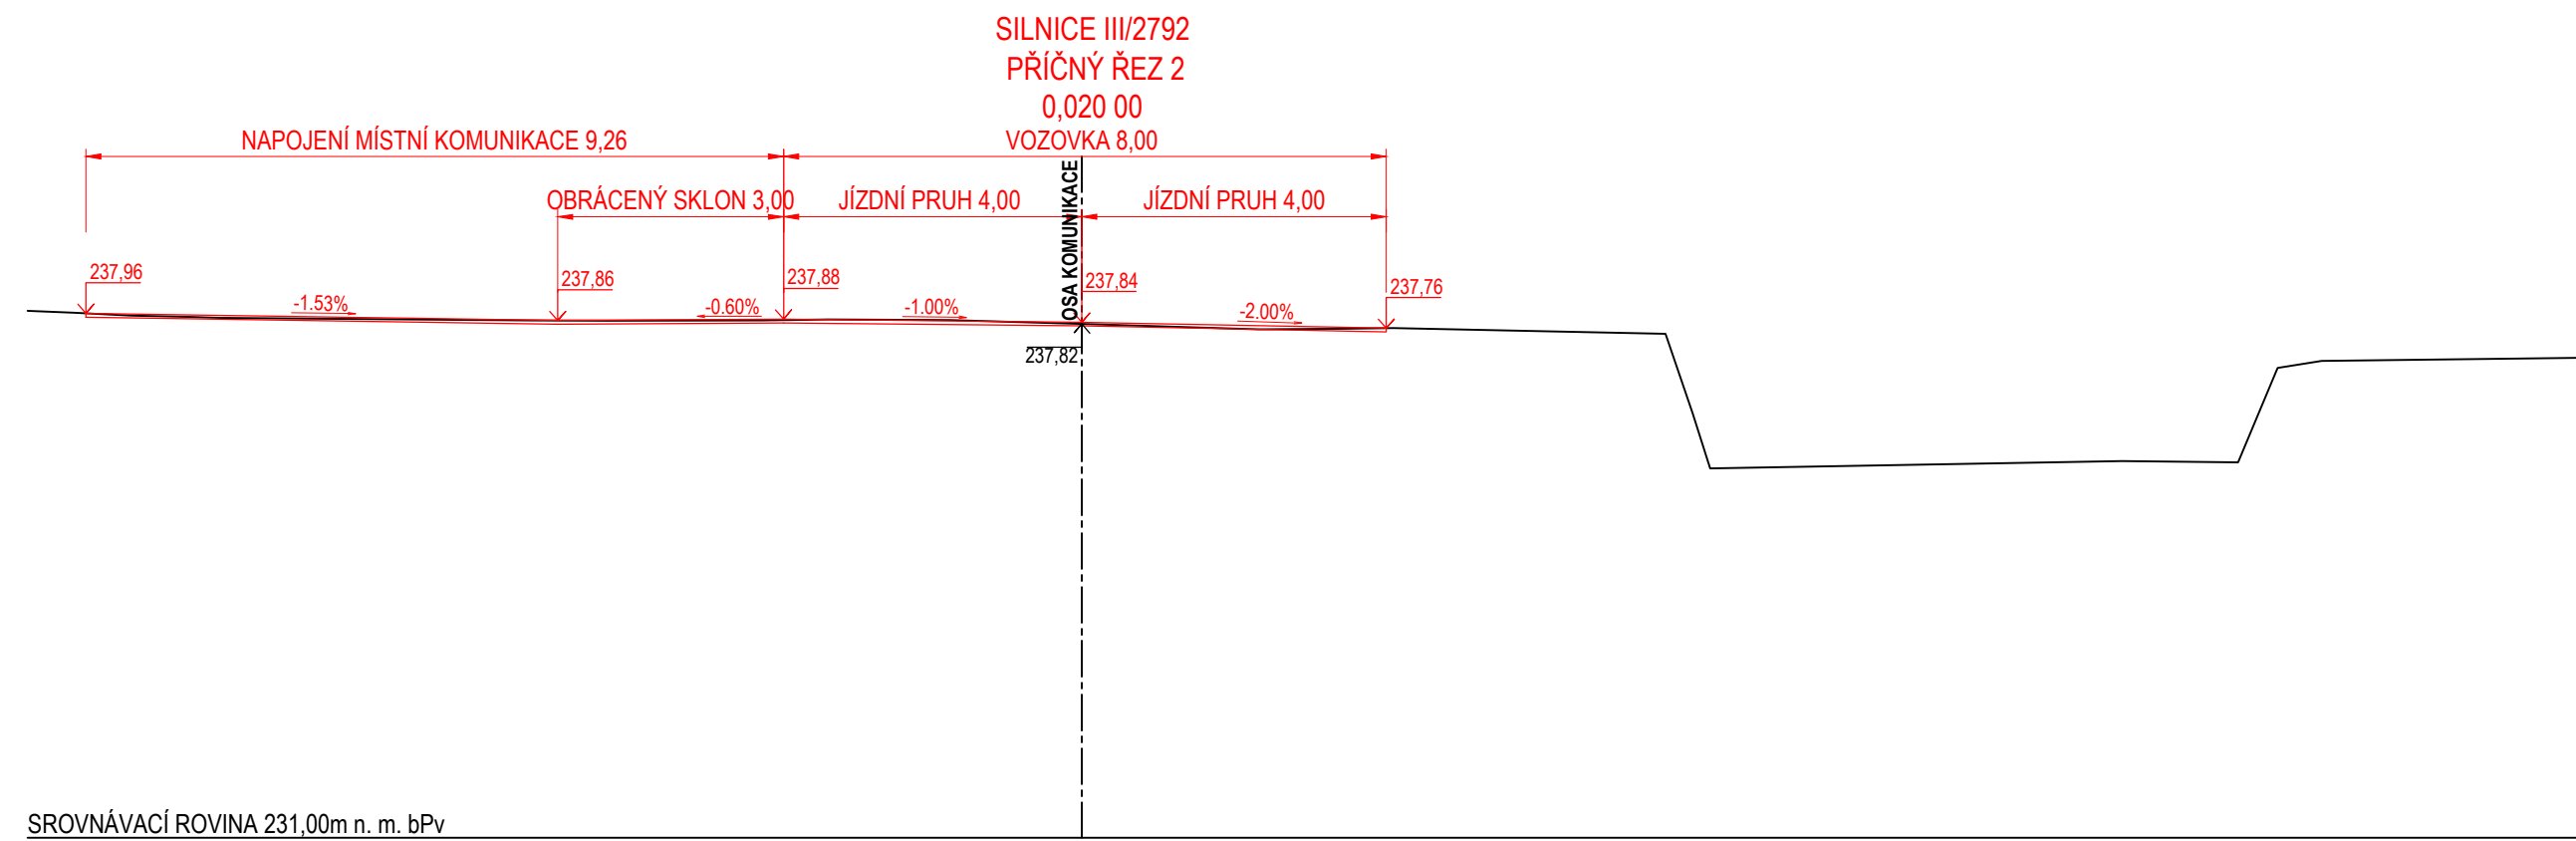
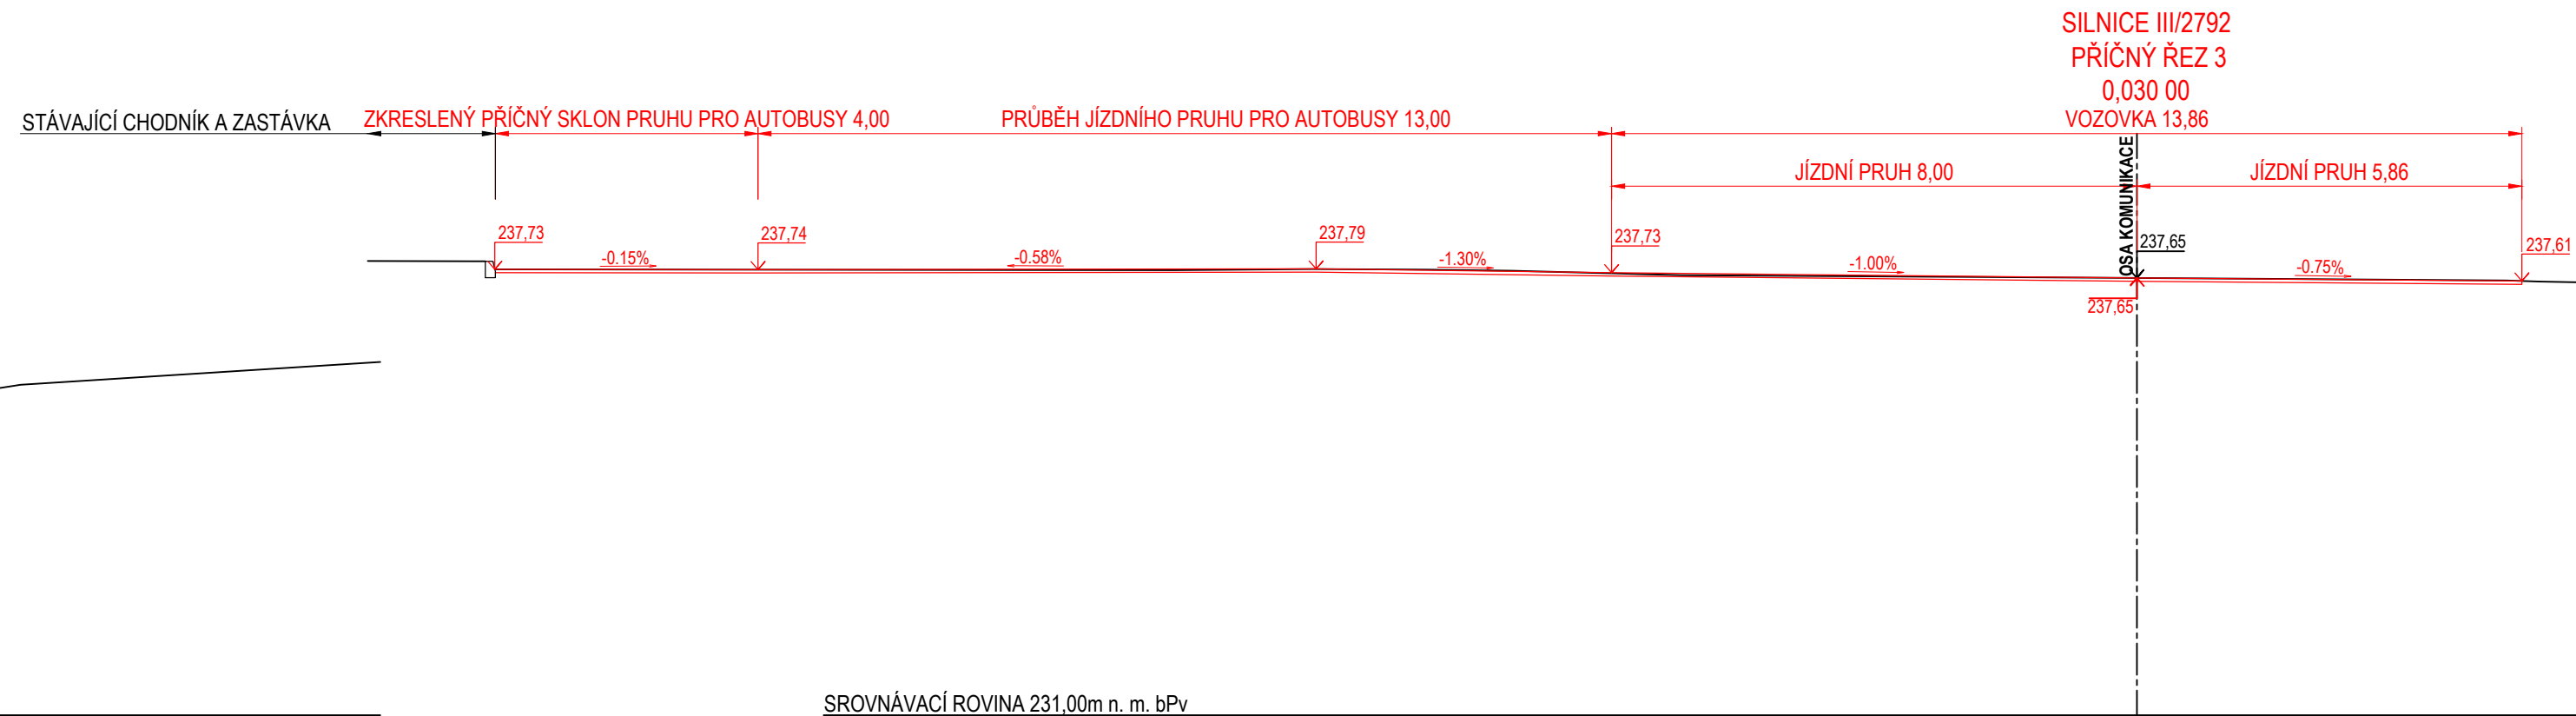
POZN.:
- PŘÍČNÉ ŘEZY JSOU SPÍŠE ORIENTAČNÍ S CÍLEM DEFINOVAT NOVÉ SKLONY
ŽIVČNÉ VRSTVY PRO REKONSTRUKCI, V RÁMCI VÝMĚNY OBRUSNÉ VRSTVY DO
HLoubKY 5cm NENÍ MOŽNÉ DOSÁHNOUT VELKÉ FUNKČNÍ ÚPRAVY SKLONŮ PRO
ODVODNĚNÍ
- V MÍSTĚ NEBYLO PŘEVEDENO SČÍTÁNÍ DOPRAVY, STÁVAJÍCÍ TDZ ODHADUJÍ 4
VÝŠKOVÝ SYSTÉM B.P.V.
