## Krycí list ZBV

III/3377 ul. Kremnická, Kutná Hora, sanační práce - dostavba celého úseku zdi

Oprava komunikace

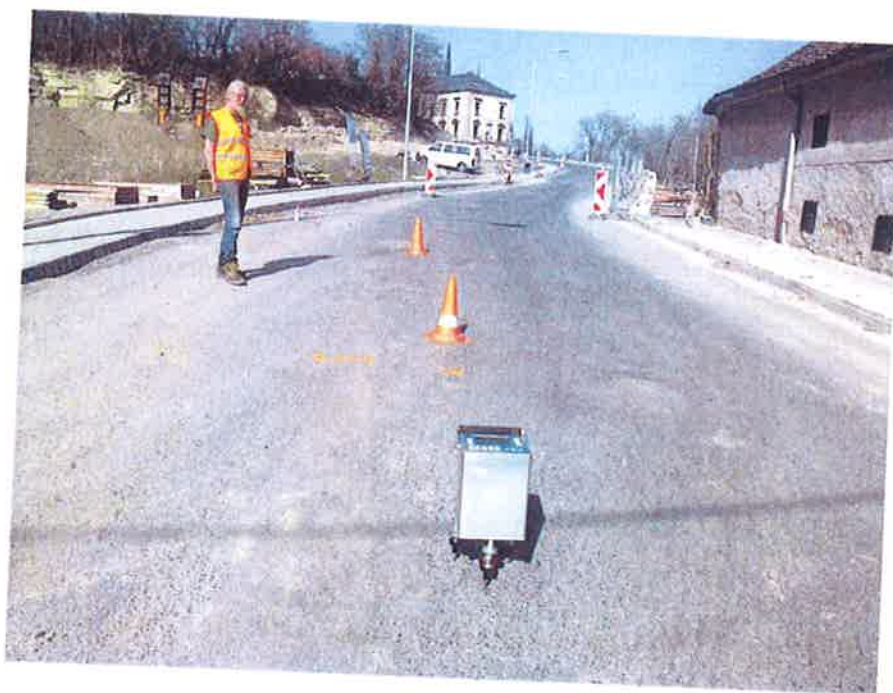
Gravimetrické měření bylo provedeno s krokem měření vesměs 2 m a průzkum byl veden zhruba středem vozovky. Práce byly provedeny s přístrojem CG5 firmy Scintrex. Přístroj je zobrazen při měření v Kremnické ulici na obr. 1. Při aplikaci gravimetrické metody vyhledáváme záporné tíhové residuální anomálie, které jsou projevem nedostatku hmoty (porušené prostředí má větší pórovitost),

Obr. 1: Přístroj CG5 při měření v Kremnické ulici.

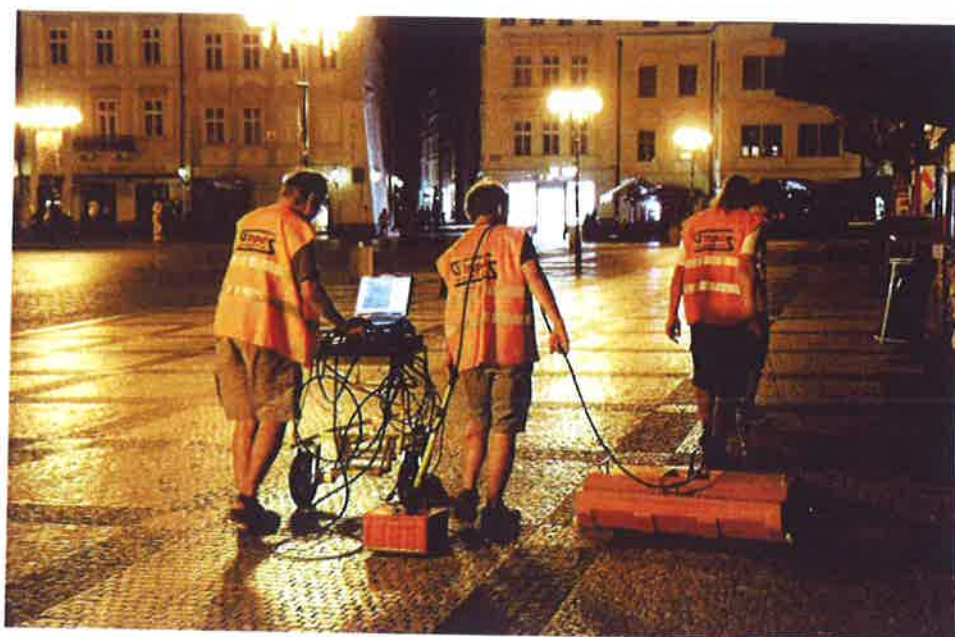
Geologický radar pracuje na systému sledování odrazů od míst s rozdílnou permeabilitou. Při měření byl použit radar SIR 20 (GSSI), který je zobrazen na obr. 2. Při radarovém průzkumu sledujeme hlavně výrazné odrazy od míst silněji porušených a deformace tvaru těchto vrstev.

Obr. 2: Měření s radarem SIR 20 (ilustrační foto ze Staroměstského náměstí)
