# Technická specifikace

Název akce: **III/24010 Otovice, provozní oprava mostu ev.č. 24010-3 přes Zákolanský potok**

Staniční provozní v km : **6,791 km, ve směru Velké Přílepy - Otovice**

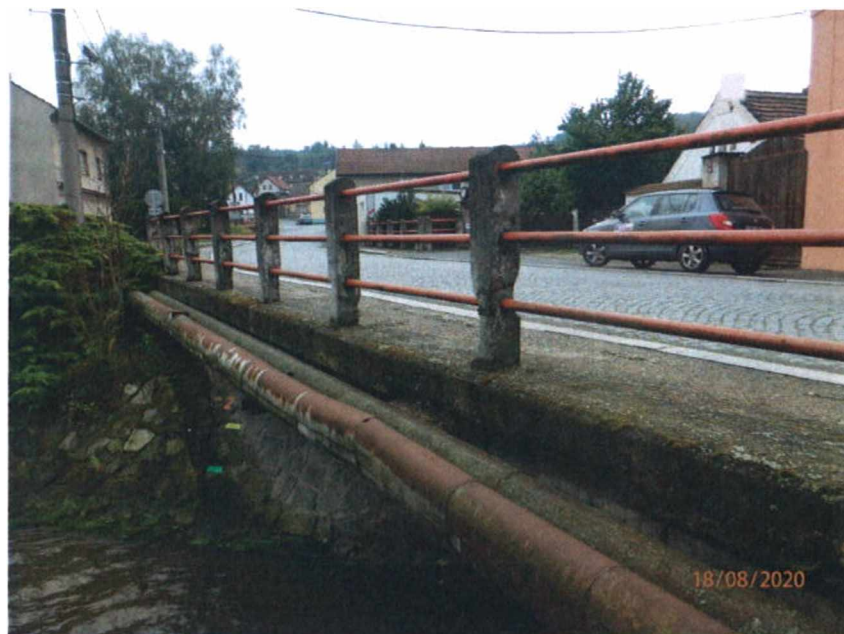
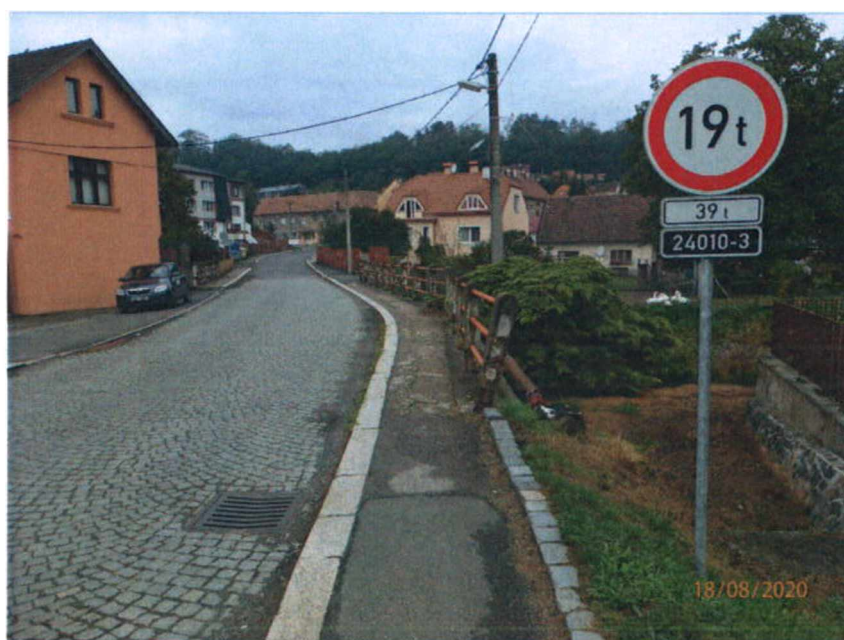
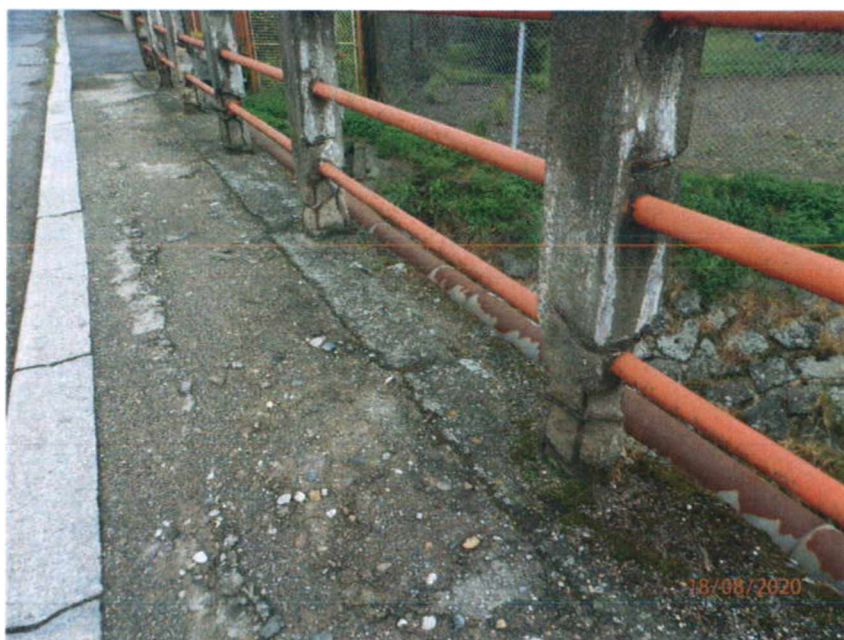
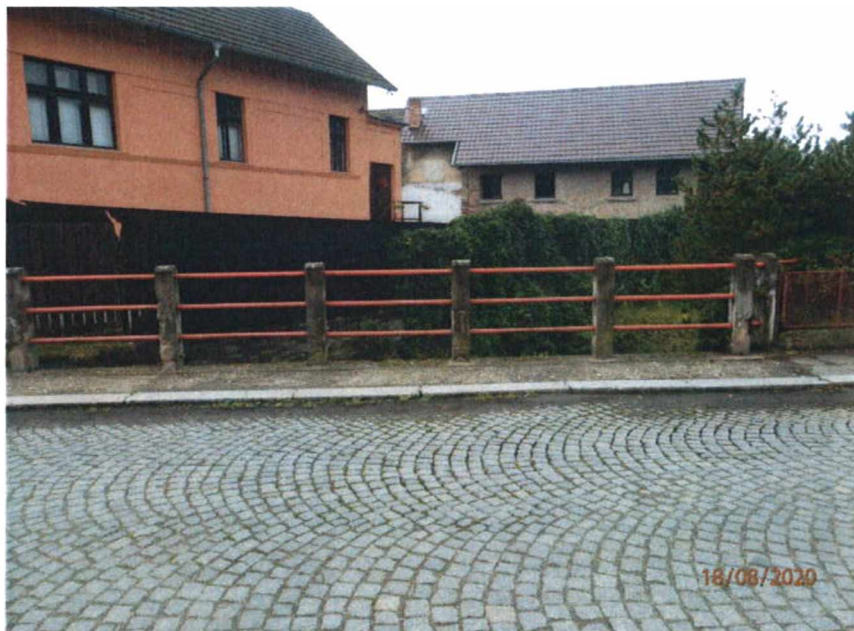
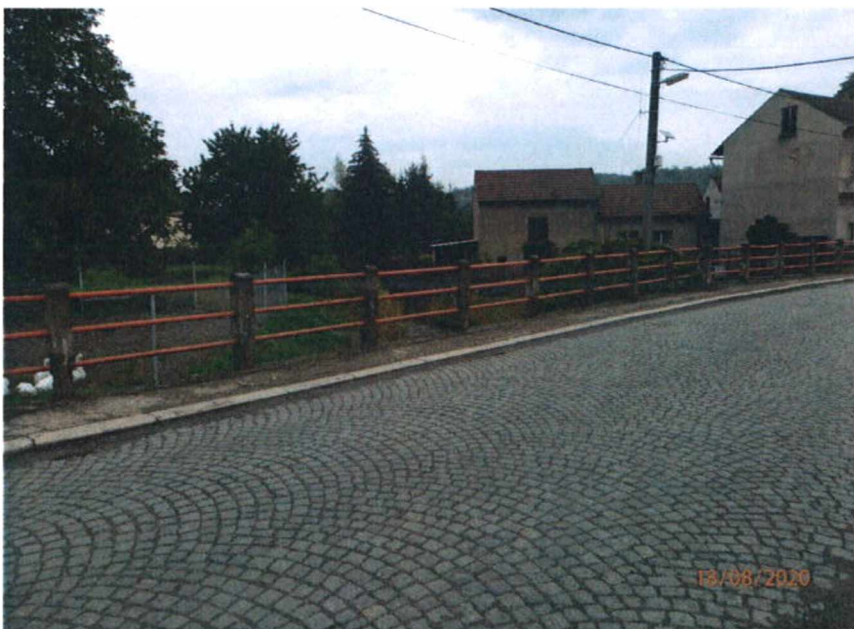
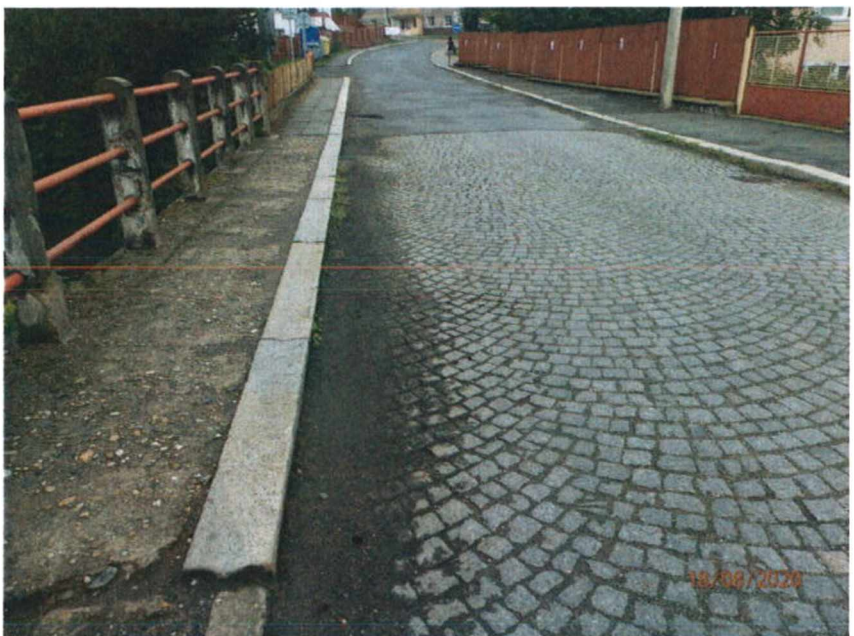
## Fotodokumentace

Nejsou zjištěny poruchy založení. Izolace je porušena. Na opěrách jsou výluhy od zatékání vody úložnými spárami. V mostním poli je místně obnažena korodující výztuž desky. Inundanční pole má podhled zasažen rozsáhlými výluhy od zatékání a je vidět výztuž ve špatně zabetonovaných místech. Krytí této desky je všeobecně slabé. Vozovka z dlažby je nerovná, s porušeným spárováním. Chodníky mají zcela degradovaný a hloubkově porušený betonový povrch. Římsy jsou s hloubkovou degradací betonového povrchu, kde místy koroduje obnažená výztuž. Zábradlí je v havarijním stavu a neodpovídá současným normám a VL. V přechodu na římsu jsou betonové sloupky poškozené a obnažená výztuž poškozená. Inundační pole je zazděné a nefunkční. Vrchní stavba mostu celkově neodpovídá požadavkům současných ČSN-EN a TP. Není k dispozici žádná historická proj. dokumentace – pouze ML se schematickým náčrtem v BMS.

Na stávající nosné konstrukci mostu bude sanována obnažená výztuž a betonové krytí. Římsy, zádržný systém a vozoka budou odstraněny. Objekt je negativně ovlivněn nefunkčním izolačním systémem, kterým protéká voda zatéká do konstrukce. Vzhledem ke stavu jednotlivých částí mostu, typu konstrukcí i použitých materiálů, je tedy navrhována sanace žb. konstrukce mostu, kompletní výměna svršku a provedení nové izolační vrstvy. Po očištění mostovky bude provedena vyrovnávací, spádovaná, kotvená žb. deska. Na ni bude položena plošná izolace z asfalt. pásů s vrstvou litého asfaltu. Vozovkové souvrství bude z asfaltového betonu, ložného a obrusného. Nové žb. římsy a zádržný systém musí být realizovány podle VL8. Na mostě bude na obou stranách chodník. Inundační otvor bude na volné, výtokové straně, zaslepen žb. opěrnou zdí. Prostor v otvoru bude zasypán mezerovitým betonem MCB. Z vnější strany bude prodlouženo kamenné opevnění do betonu. Původním inundačním otvorem bude prodloužena stávající přepadová, odtoková trouba DN600. Vyústěna bude přes žb. opěrnou zeď. Součástí bude rovněž úprava přechodových oblastí mostu, tj. zpevňující klíny z MCB8, zhutněný násyp, drenáže za opěrami, odstranění žulové dlažby a pokládka štěrkových a asfaltových vrstev silnice III/24010 na obou stranách mostu.
