# Technická specifikace

Název akce: **III/24010 Otovice, provozní oprava mostu ev.č. 24010-3 přes Zákolanský potok**

Staničení provozní v km : **6,791 km, ve směru Velké Přílepy - Otovice**

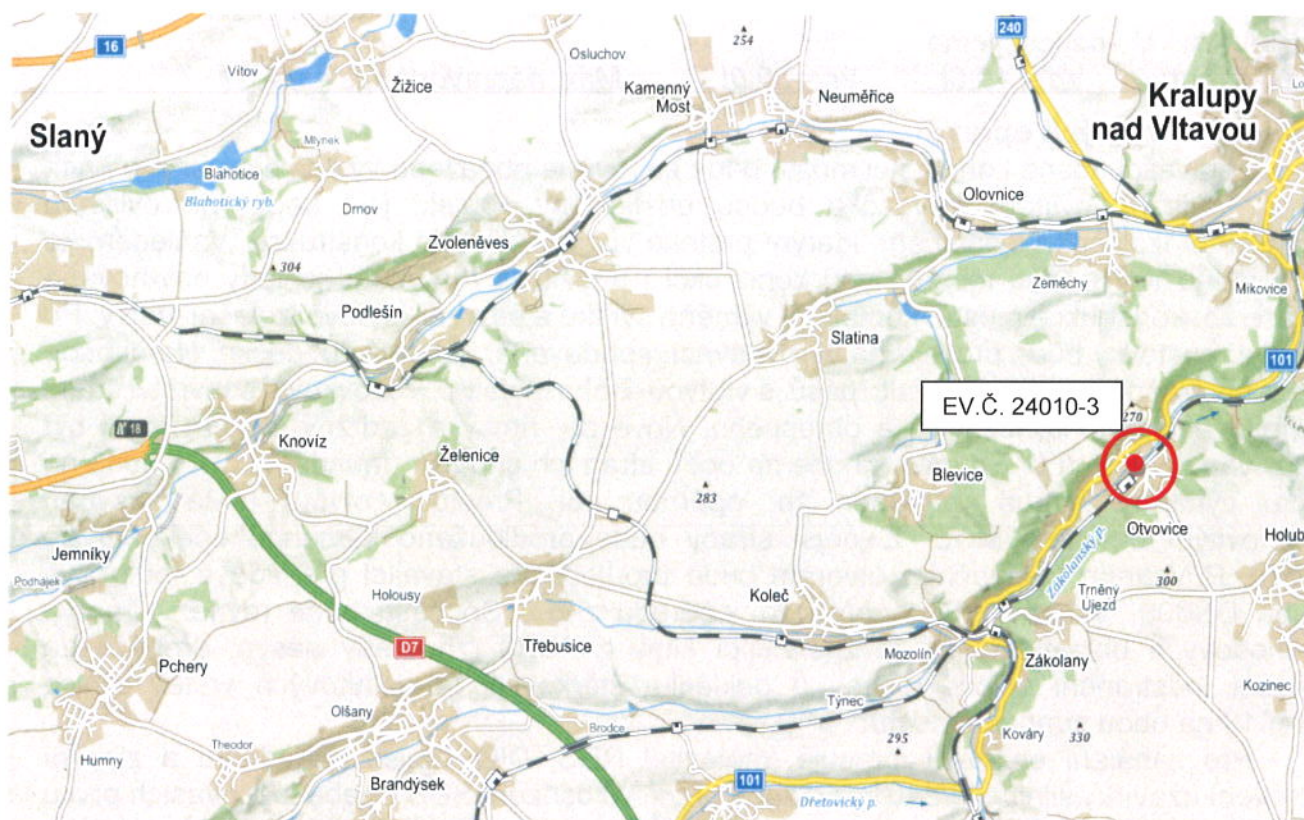
Jednopolová, šikmá, železobet., desková konstrukce. Tvořená je masivními, železobet. opěrami a železobet. deskou tl. 0,6m. Založení je plošné. Na mostní pole navazuje za podpěrou zaslepený, inundanční otvor shodné konstrukce. Křídla jsou rovnoběžná, zakrytá kamenným opevněním. Římsy jsou žb. monolitické, s omítkou. Vozovka je ze žulových kostek s obrubníky, se střechovitým spádem. Izolační systém je vanový. Zádržný systém tvoří zábradlí ze železobet. sloupků a tří ocelových, trubkových, vodorovných madel. Odvodnění mostu je provedeno podélným sklonem vozovky. Chodníky na mostě jsou oboustranné, s beton. povrchem. Pod pravou římsou je zavěšena ocel. chránička s plynem a vodovod.

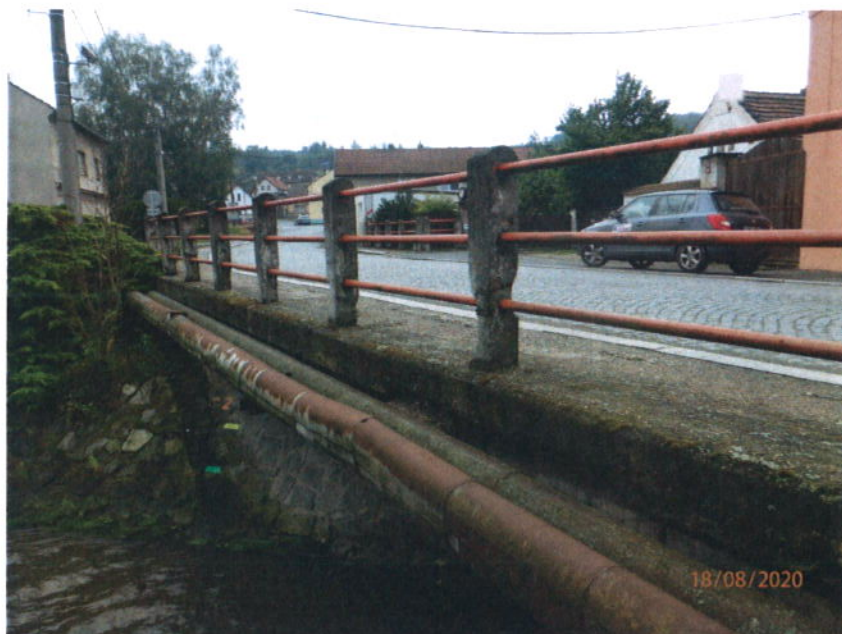
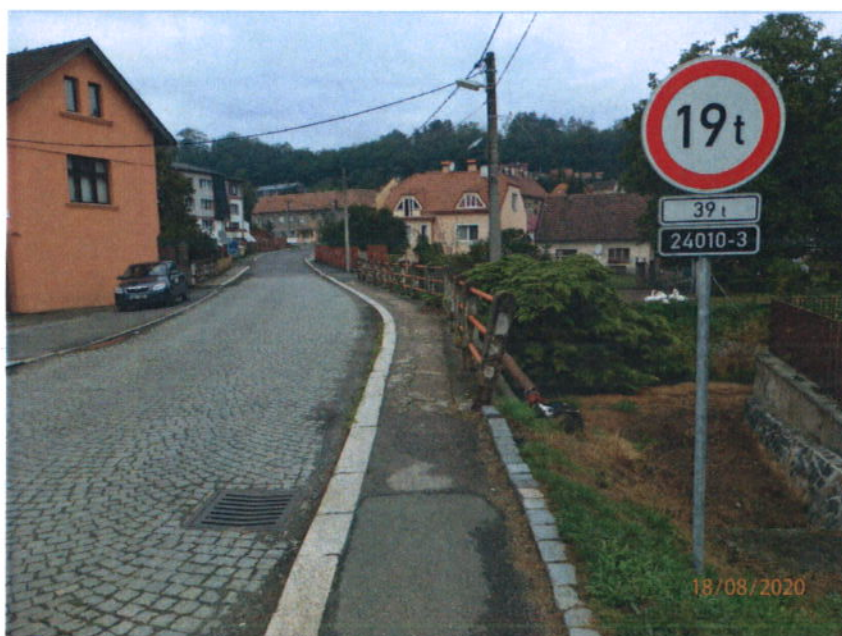
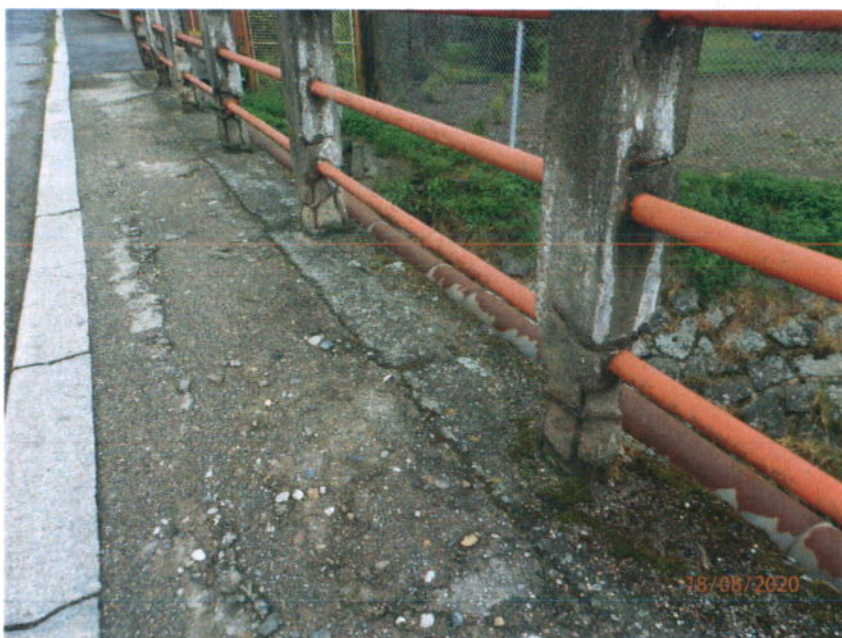
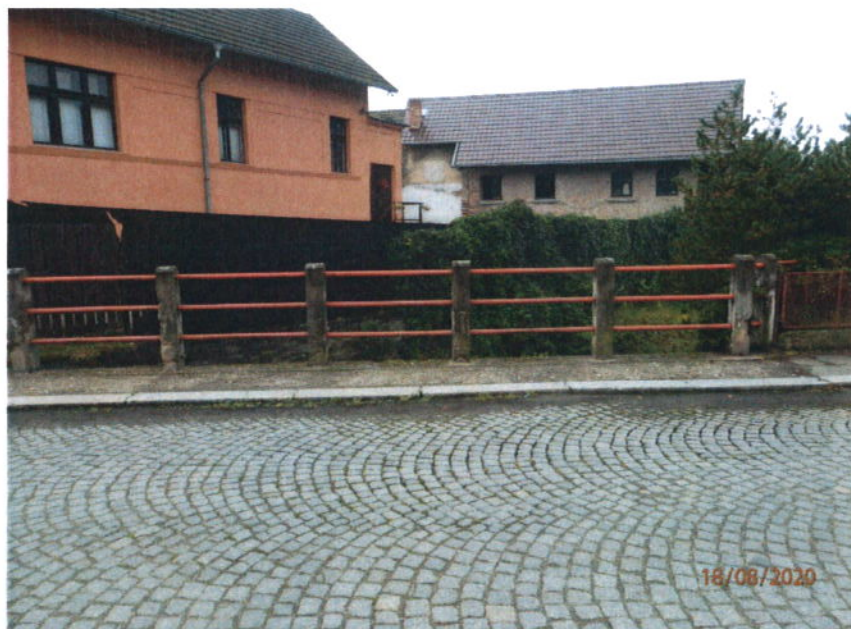
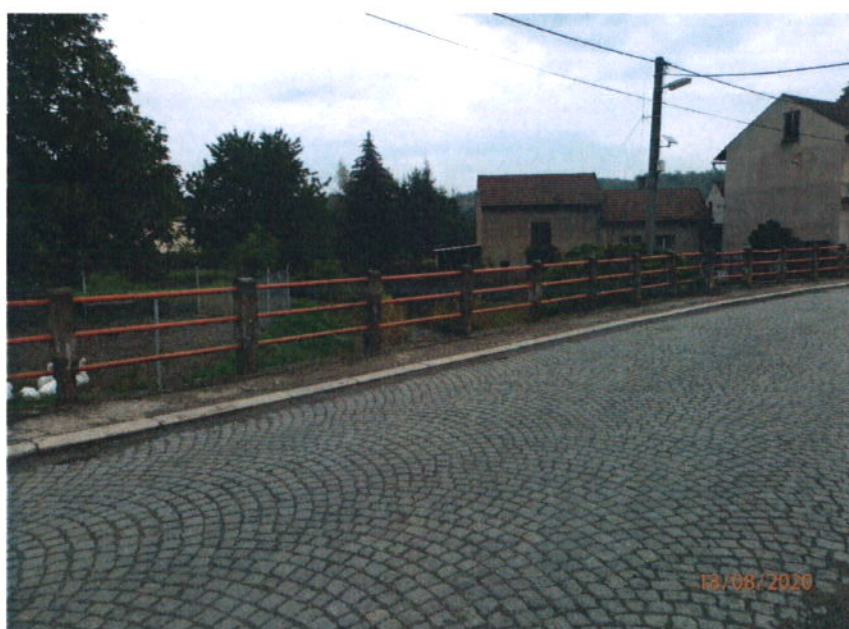
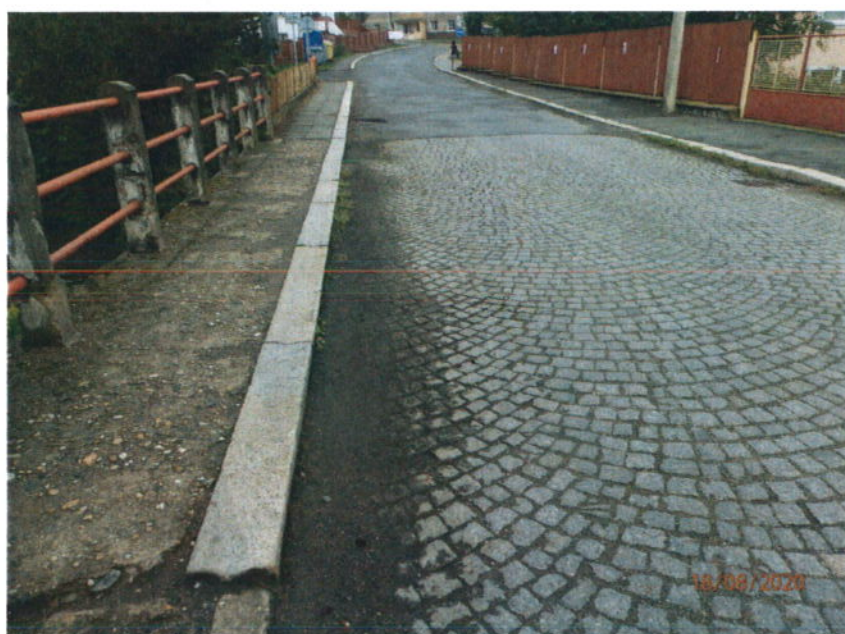
## Fotodokumentace

Nejsou zjištěny poruchy založení. Izolace je porušena. Na opěrách jsou výluhy od zatékání vody úložnými spárami. V mostním poli je místně obnažena korodující výztuž desky. Inundanční pole má podhled zasažen rozsáhlými výluhy od zatékání a je vidět výztuž ve špatně zabetonovaných místech. Krytí této desky je všeobecně slabé. Vozovka z dlažby je nerovná, s porušeným spárováním. Chodníky mají zcela degradovaný a hloubkově porušený betonový povrch. Římsy jsou s hloubkovou degradací betonového povrchu, kde místy koroduje obnažená výztuž. Zábradlí je v havarijním stavu a neodpovídá současným normám a VL. V přechodu na římsu jsou betonové sloupky poškozené a obnažená výztuž poškozená. Inundační pole je zazděné a nefunkční. Vrchní stavba mostu celkově neodpovídá požadavkům současných ČSN-EN a TP. Není k dispozici žádná historická proj. dokumentace – pouze ML se schematickým náčrtem v BMS.

Na stávající nosné konstrukci mostu bude sanována obnažená výztuž a betonové krytí. Římsy, zádržný systém a vozoka budou odstraněny. Objekt je negativně ovlivněn nefunkčním izolačním systémem, kterým protéká voda zatéká do konstrukce. Vzhledem ke stavu jednotlivých částí mostu, typu konstrukcí i použitých materiálů, je tedy navrhována sanace žb. konstrukce mostu, kompletní výměna svršku a provedení nové izolační vrstvy. Po očištění mostovky bude provedena vyrovnávací, spádovaná, kotvená žb. deska. Na ni bude položena plošná izolace z asfalt. pásů s vrstvou litého asfaltu. Vozovkové souvrství bude z asfaltového betonu, ložného a obrusného. Nové žb. římsy a zádržný systém musí být realizovány podle VL8. Na mostě bude na obou stranách chodník. Inundační otvor bude na volné, výtokové straně, zaslepen žb. opěrnou zdí. Prostor v otvoru bude zasypán mezerovitým betonem MCB. Z vnější strany bude prodlouženo kamenné opevnění do betonu. Původním inundačním otvorem bude prodloužena stávající přepadová, odtoková trouba DN600. Vyústěna bude přes žb. opěrnou zeď. Součástí bude rovněž úprava přechodových oblastí mostu, tj. zpevňující klíny z MCB8, zhutněný násyp, drenáže za opěrami, odstranění žulové dlažby a pokládka štěrkových a asfaltových vrstev silnice III/24010 na obou stranách mostu.
