Kraj:	Středočeský	Čís.sm.obj.:	2482/0066001/2019
Katastrální území:	Čtyřkoly, Malešín, Nespeky, Pětihosty, Pyšely	Čís.akce:	19055
Stavba:	III/1096 a III/6031, rekonstrukce silnice	Datum:	07/2020
		Formát:	4xA4
		Měřítko:	1:50
Část:	Stavební část	Stupeň:	PDPS
Objekt:	SO 103 Silnice III/6031 SEVER	Číslo přílohy:	
Příloha:	Vzorové příčné řezy	D.1.3.2.3

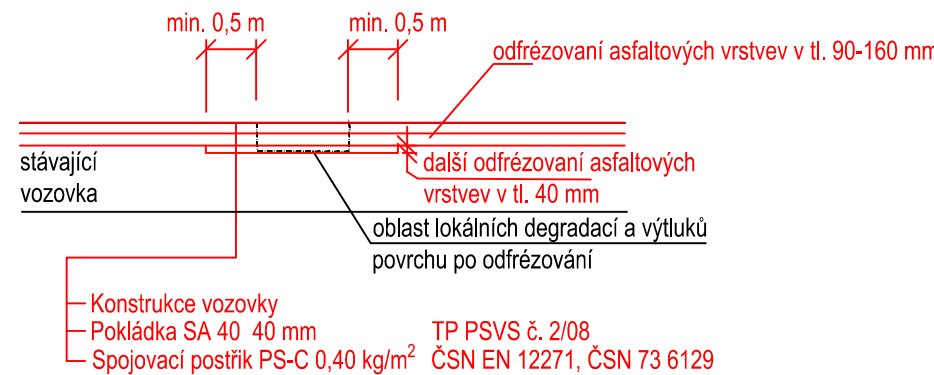
Detail: degradace povrchu/výtluk

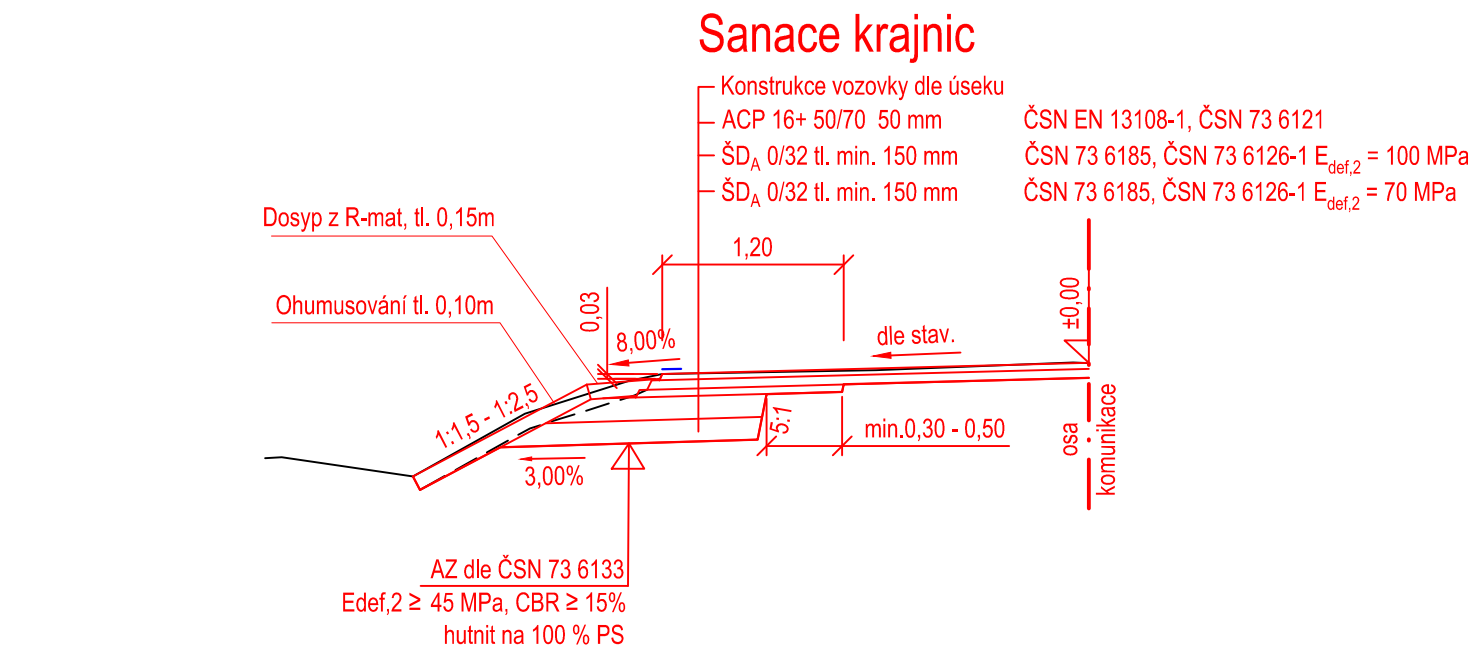
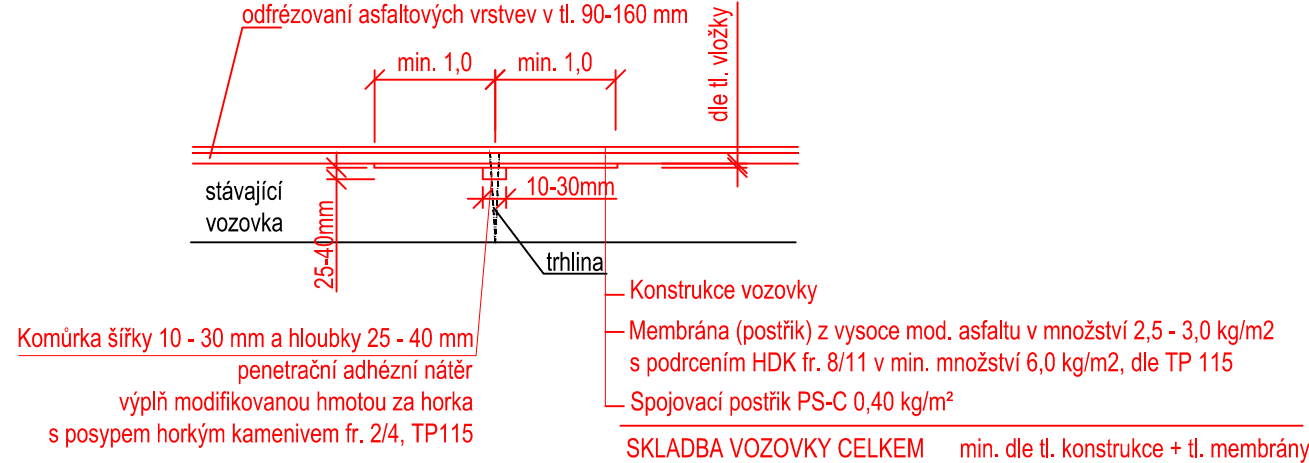
Detail: oprava trhlin
