### ROZHODNUTÍ

Restaurování erbů nad vstupní branou do zámku č.p. 1 ve Smečně (parc. č. 1, k. ú. Smečno), který je kulturní nemovitou památkou zapsanou v Ústředním seznamu nemovitých kulturních památek ČR pod rejstříkovým číslem 18157/2-595 a nachází se v ochranném památkovém pásmu historického jádra města Smečna (rejst. č. ÚSKP 3095, rozh. ONV Kladno č. 456/439/87 ze dne 08.10.1987) a památkové zóně města Smečna (rejst. č. ÚSKP 2116, vyhláška MK ČR č. 476/1992 Sb., ze dne 10.09.1992) podle předloženého restaurátorského záměru

## RESTAURÁTORSKÝ ZÁMĚR

Čtyři erby nad vchodem do Zámku ve Smečně

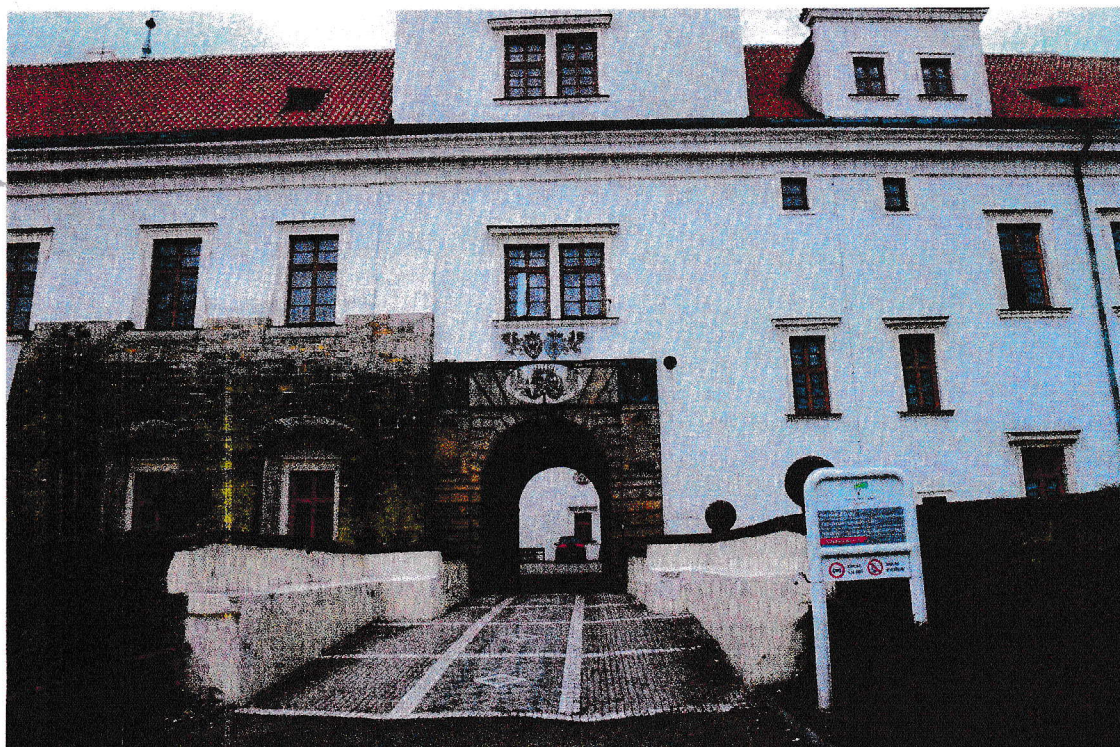
Jedná se zde o dva polychromované erby na kamenné podložce o přibližných rozměrech 100cm na 80cm. Jsou umístěny v rozích vstupního portálu a jejich červeno okrová barevná vrstva na černém pozadí je značně degradovaná. Také kamenný materiál je degradován, zvláště při krajích díla.

Při horní části portálu a nad ním se nalézají dva štukové polychromované erby ve tvaru ležatého oválu. Jejich rozměry jsou 200cm x 95cm a 250cm na 70cm. Také tyto dva rozměrné erby mají poškozenou malbu i podložku díla.

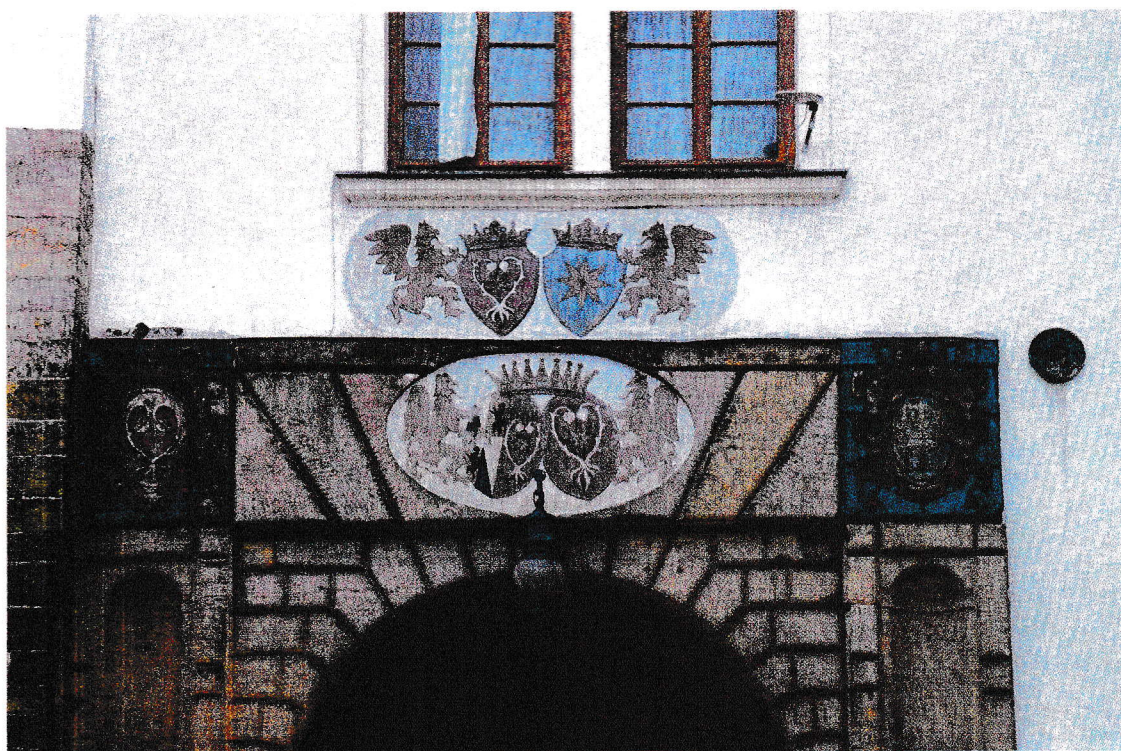
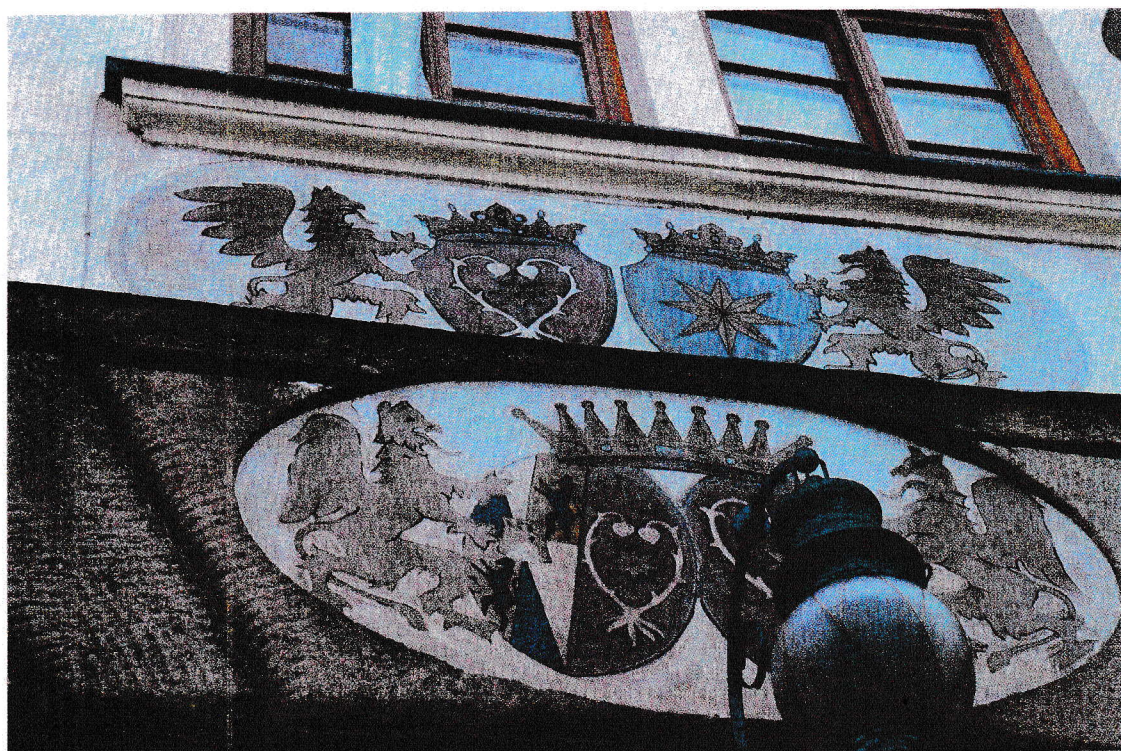
Do nádvoří zámku se vstupuje po kamenném mostě a následně průjezdem s kamennou bosovanou branou. Mezi překladem brány a okenním parapetem mírně vystupuje ve štku provedené, stlačené, oválné pole o rozměru 200 cm x 95 cm, na kterém je vymalována dvojice gryfů – štítonošů, z nichž každý drží jeden erb, završený korunou. Okno není v ose brány, malba ano. Erb heraldicky vpravo se stříbrnými lekníny a zlatou hvězdou v červeném poli patří

Malované erby nad vstupní bránou Zámku ve Smečně

Všechny čtyři erby je nutné v co nejbližší době restaurovat. Po důkladné fotodokumentaci a stavbě lešení je nutné provést restaurátorský průzkum a doplnit postup restaurování. Lze předpokládat, že po očištění od prachových depozitů bude nutné podložku děl konsolidovat – zpevnit (např. organokřemičitany), injektovat v prasklinách (Ledan, Vapo) a plasticky doplnit v místech defektů. Polychromie by měla být fixována (např. Primal) a doplněna imitativně. Barevná vrstva by měla esteticky a heraldicky odpovídat původní koncepci.

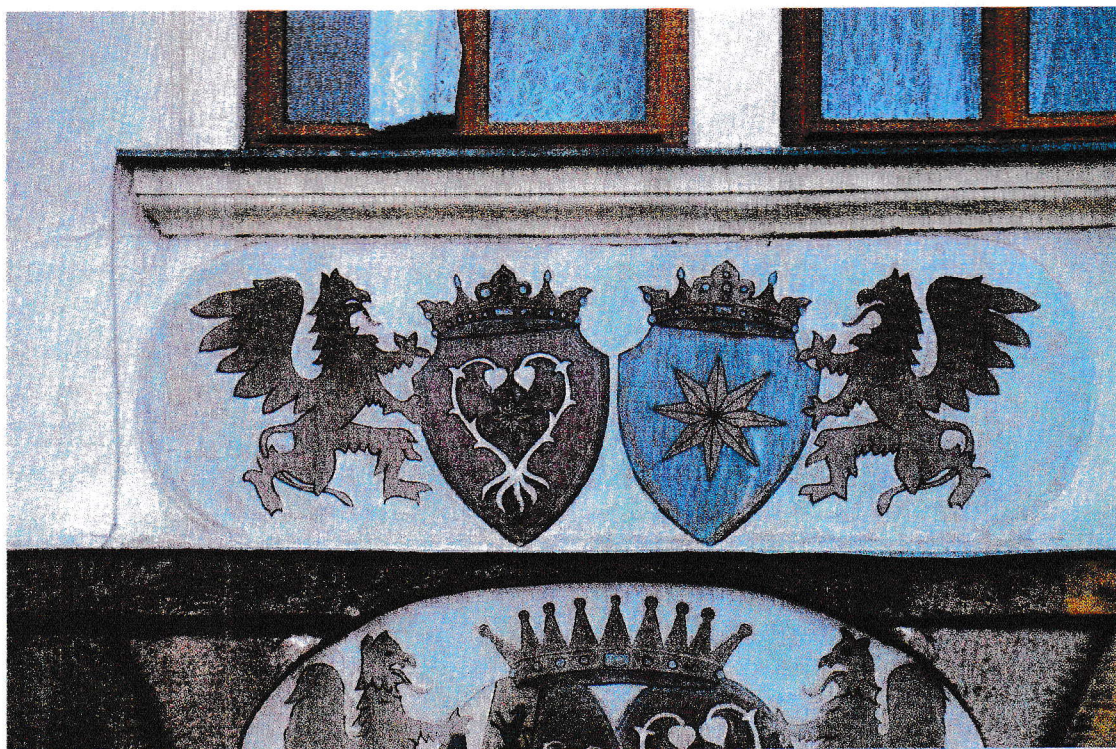
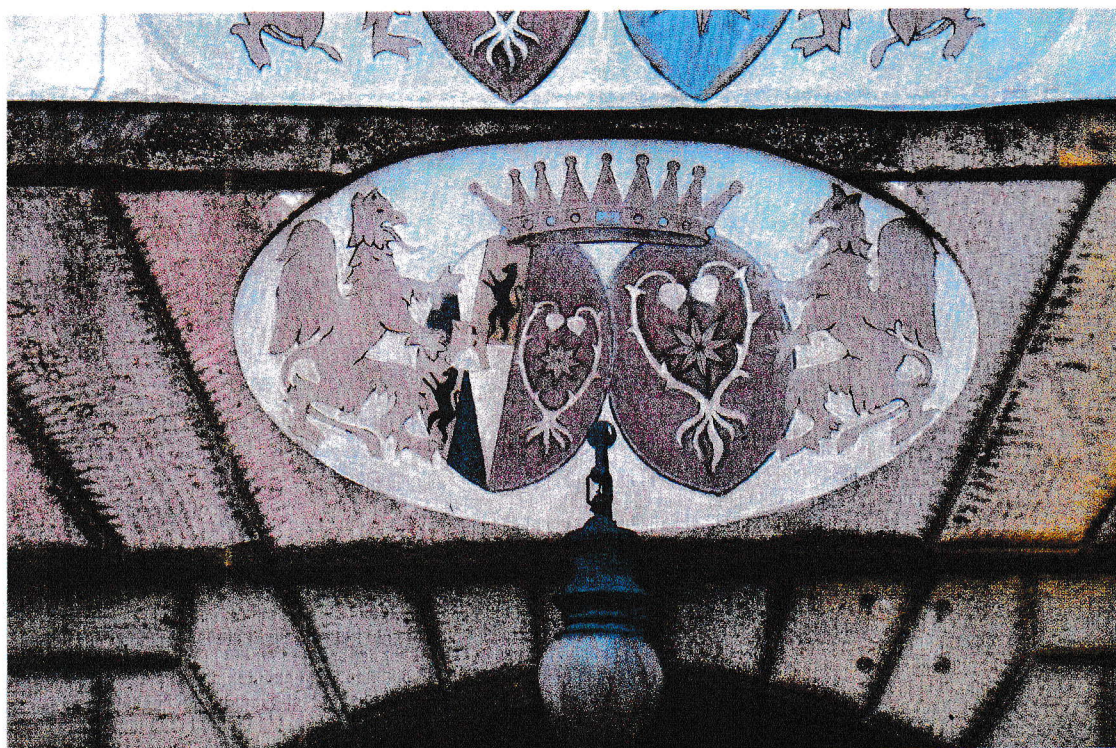
Barevná vrstva na kameni je degradovaná, dále se projevuje zvětvování samotného povrchu kamene. Podobně se poškození malby i samotného podkladu projevuje na erbech, malovaných na omítce. Ve spodní oválné malbě je vpravo dole drobným písmem černě napsaná datace obnovy 1989 a dále je zde rytá signatura místního autora (čitelný je spíše jen nápis „SMEČNO“).

Malované erby na štku nad vstupní bránou Zámku ve Šmečně

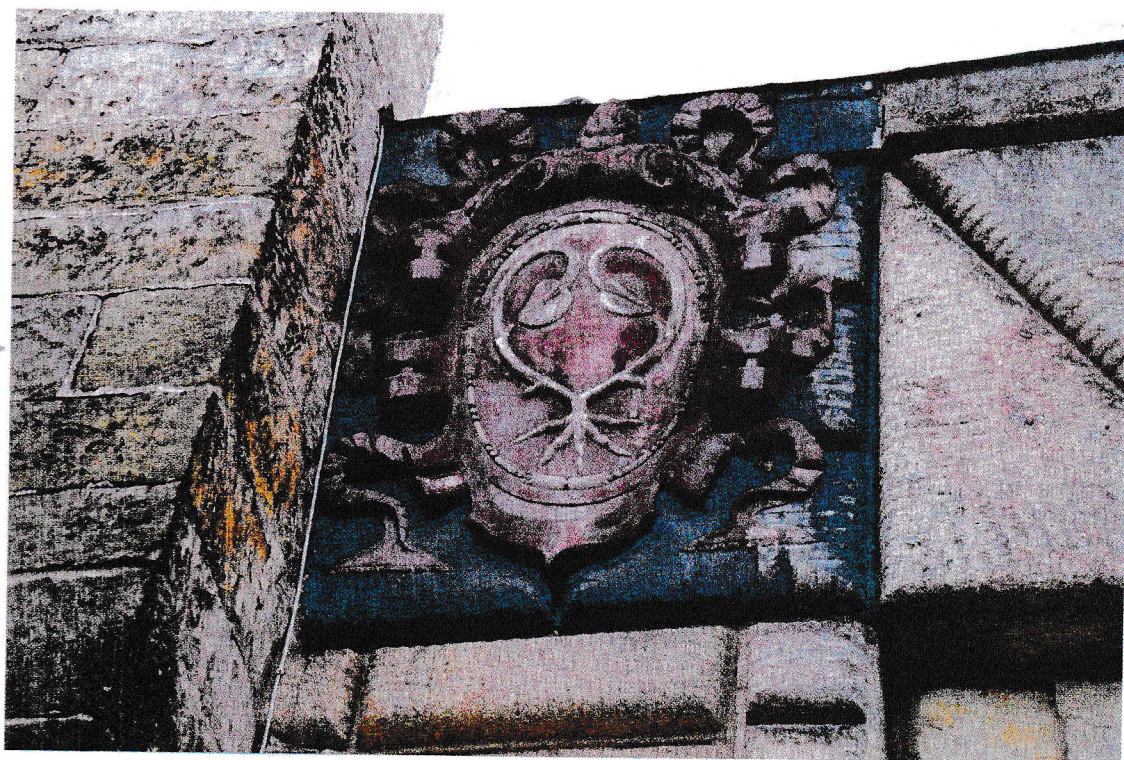
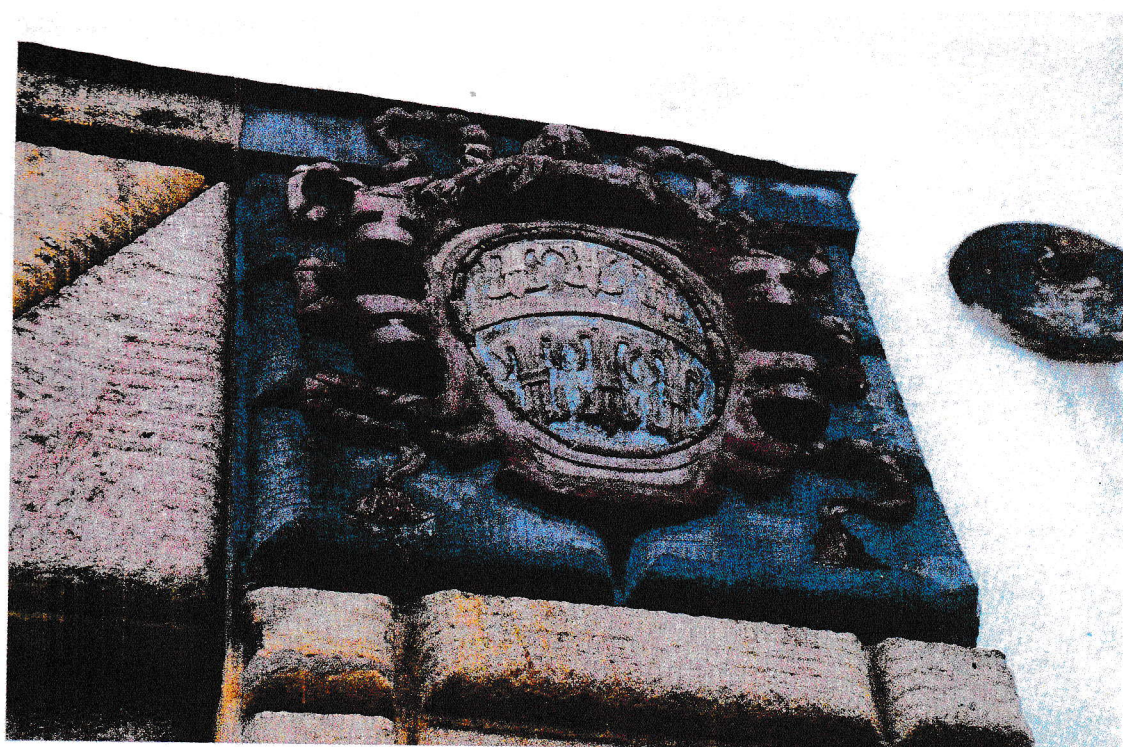
Martinicům, erb vlevo s hvězdou v modrém poli pak Šternberkům. Gryfové mají béžovou barvu, téže barvou jsou však nyní malovány i hvězdy a koruny, takže béžová zde znázorňuje barvu zlatou, pozadí malby je bílé. Přímo pod touto malbou, již v neomítaném kamenném překladu brány, se nachází oválné vpadlé pole vyplněné omítkou o rozměru 250 cm x 70 cm, na níž jsou opět vymalováni dva gryfové, držící tentokrát alianční znak, spojující dva erby pod jednou korunou. Erb heraldicky vpravo patří Clam-Martinicům, erb vlevo Martinicům. I zde platí, že gryfové mají béžovou barvu, pozadí malby je bílé. V horních rozích brány se pak nacházejí dva erby o přibližných rozměrech 100 cm x 80 cm, modelované již přímo v kameni a polychromované. Tyto jsou zasazeny v rolwerkových kartuších se stuhami a piniovou šíškou ve vrcholu. Erb heraldicky vpravo je opět martinický – tentokrát ještě ve variantě bez osmicípé hvězdy – erb vpravo se šesti zlatými liliemi v modrém poli děleném břevnem pak patří hrabatům z Vrbna. Konkrétně tyto dva erby patří hraběti Jiřímu z Martinic (cca 1532-1598) a jeho manželce Elišce Bruntálské z Vrbna († před 1585). Na samotných kartuších se stuhami je patrná červená barva, přibližně čtvercová pole kolem kartuší jsou pak natřena černě.

Malované erby na kameni nad vstupní bránou Zámku ve Smečně
