NOZA, s.r.o. Huťská 229, 272 01 Kladno, tel.: 777 120 939 e-mail: info@nozasro.cz, www.nozasro.cz IČ: 247 67 417; DIČ: CZ247 67 417		SOUŘADNICOVÝ SYSTÉM JTSK	
VYPRACOVAL:	Ing. Martin Lukeš	ČÍSLO ZAKÁZKY: 2017108P	
ZODPOVĚDNÝ PROJEKTANT:	Ing. Tomáš Kapal		
INVESTOR:	Krajská správa a údržba silnic Středočeského kraje, příspěvková organizace Zborovská 81/11, 150 21 Praha 5, Smíchov	STUPEŇ:	DPS
KATASTRÁLNÍ ÚZEMÍ:	Koryta u Mnichova Hradiště (669679)	DATUM:	11/2017
KRAJ:	Středočeský	FORMÁTŮ A4:	5 (1050x297)
AKCE:	BESIP - III/2792 KORYTA, ÚPRAVA KŘIŽOVATKY	MĚŘÍTKO:	PARE:
PŘÍLOHA:	VZOROVÉ PŘÍČNÉ ŘEZY	1:50	
		ČÍSLO PŘÍLOHY:	
		B.3

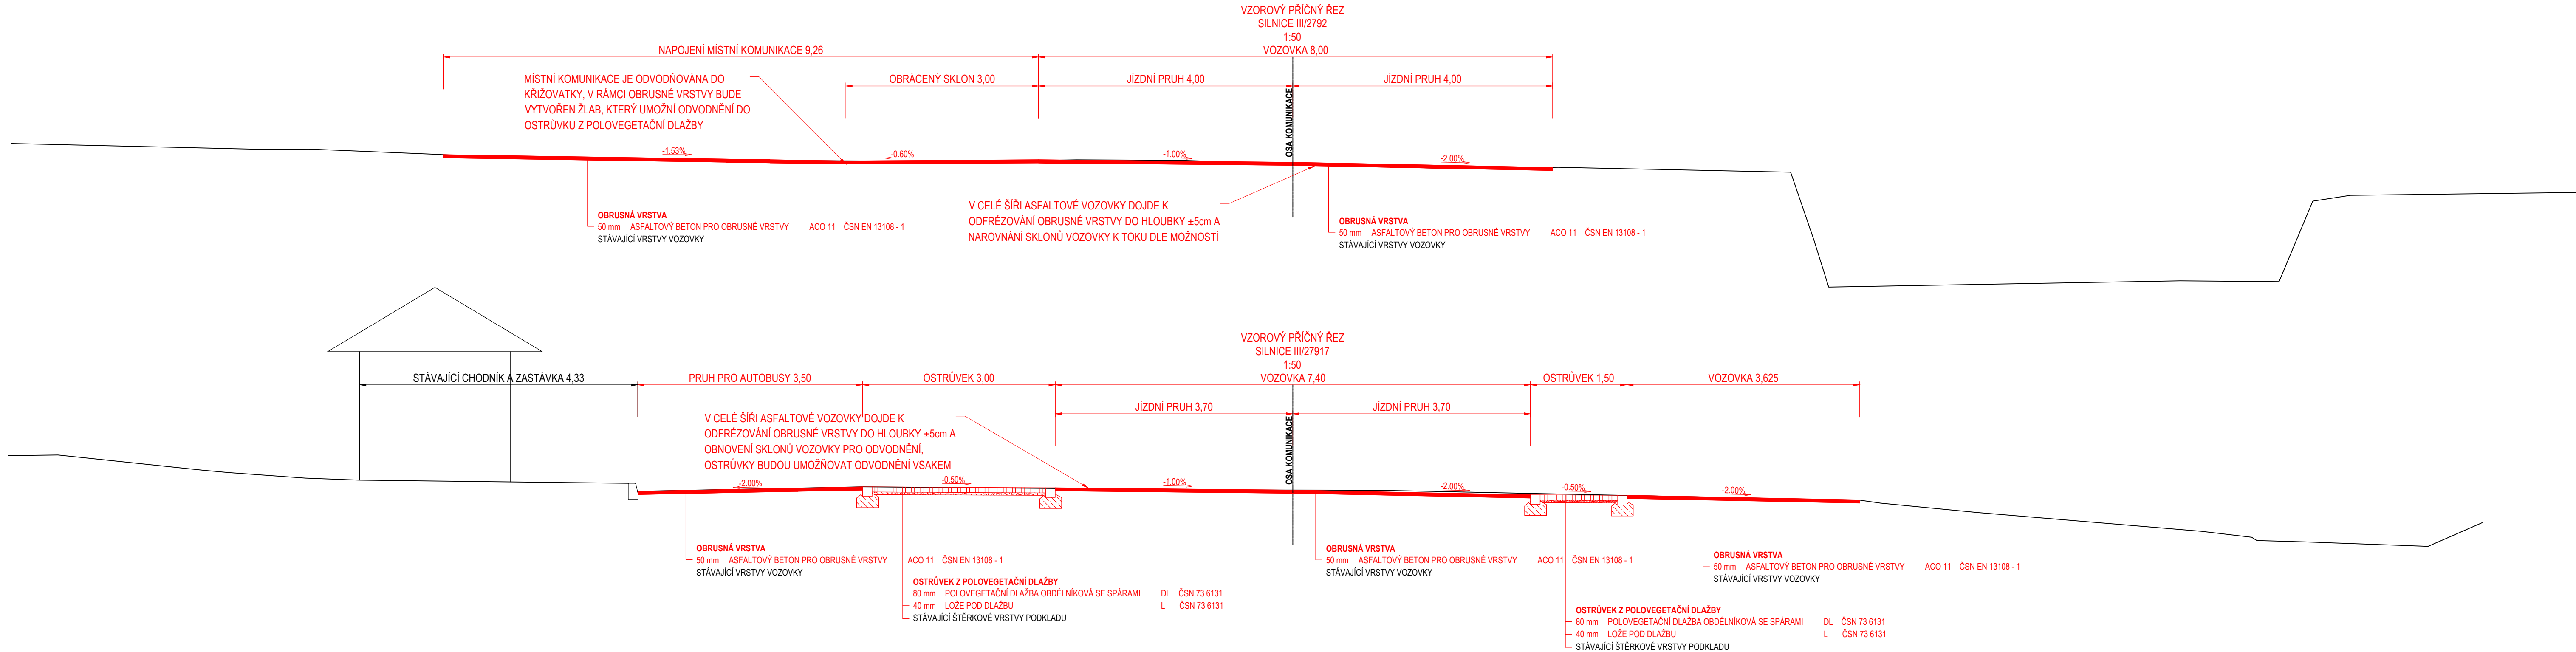
POZN:
- PŘÍČNÉ ŘEZY JSOU SPÍŠE ORIENTAČNÍ S CÍLEM DEFINOVAT NOVÉ SKLONY
ŽIVIČNÉ VRSTVY PO REKONSTRUKCI, V RÁMCI VÝMĚNY OBRUSNÉ VRSTVY DO
HLOUBKY 5cm NENÍ MOŽNÉ DOSÁHNOUT VELKÉ FUNKČNÍ ÚPRAVY SKLONŮ PRO
ODVODNĚNÍ
- V MÍSTĚ NEBYLO PROVEDENO SČÍTÁNÍ DOPRAVY, STÁVAJÍCÍ TDZ ODHAĐUJI 4
VÝŠKOVÝ SYSTÉM B.P.V.
