F Domov Na Zátíší Rakovník

Oprava zpevněných ploch u DPS Rakovník

C - Stavební část

SITUACE - BOURÁNÍ

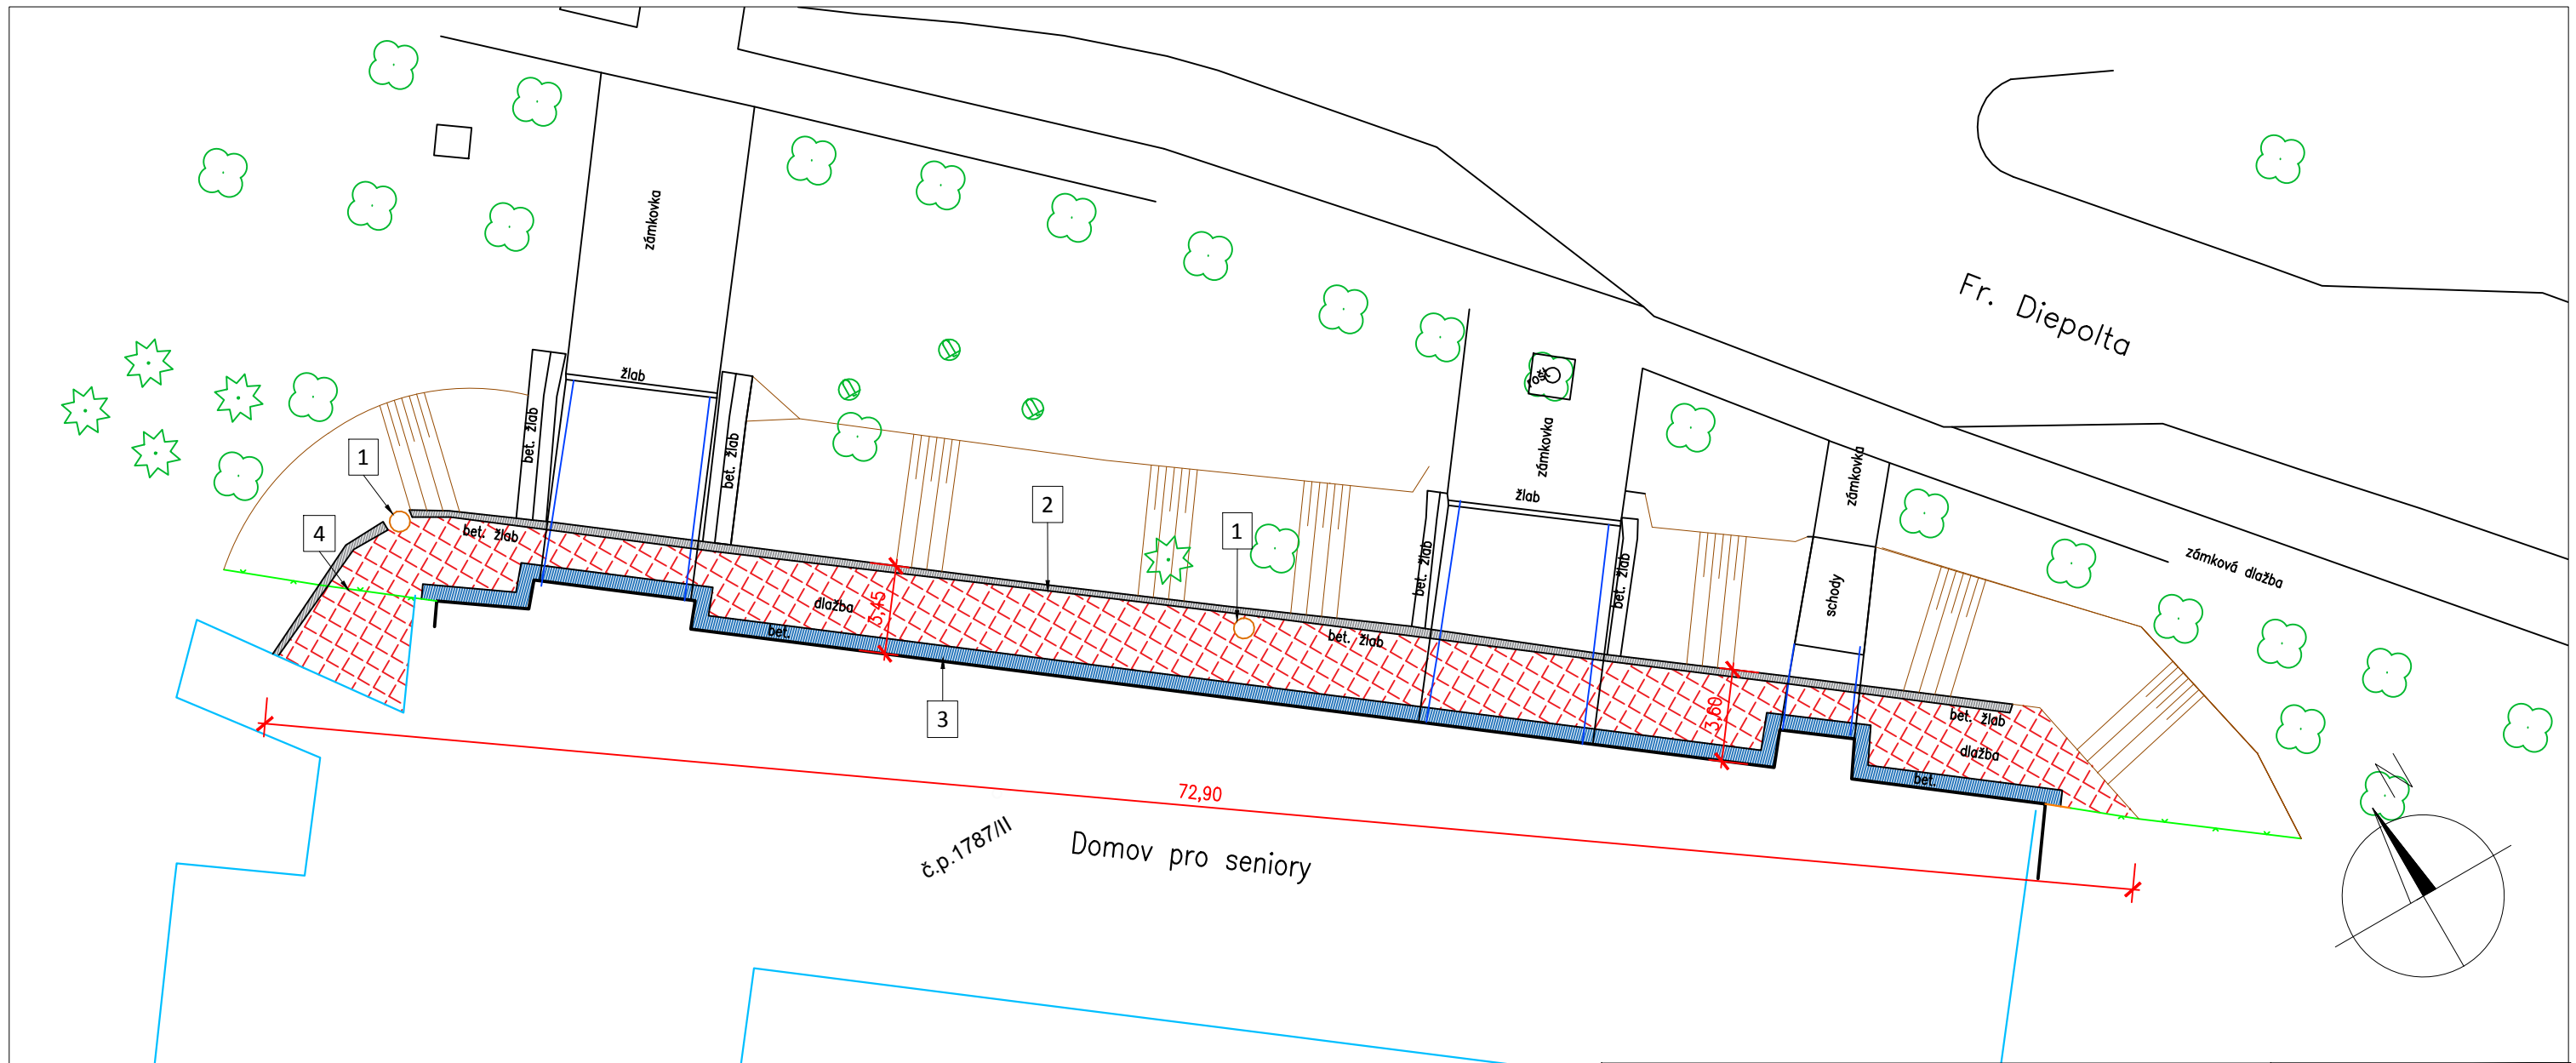
SITUACE BOURÁNÍ M-1:250

- 1 VYBOURÁNÍ POKLOPU A HORNÍ ČÁSTI BETONOVÉ ŠACHTY, VYČIŠTĚNÍ A OPRAVA DNA
- 2 ODŘÍZNUTÍ BETONOVÉHO ŽLÁBKU, VYBOURÁNÍ DNA A STĚNY ŽLÁBKU
- 3 VYBOURÁ BETONOVÉHO OKAPOVÉHO CHODNÍKU, ODKOPÁNÍ ZEMINY PODÉL BUDOVY, OČIŠTĚNÍ SOKLU
- 4 DEMONTÁŽ OPLOCENÍ – 2 PLOTOVÉ POLE
VYŘÍZNUTÍ OTVORU 300x300 mm V PODEZDÍVCE OPLOCENÍ
