VYPRACOVAL	ZODPOVĚDNÝ PROJEKTANT	Projekty, inženýring, technické dozory Koordínátor BOZP na staveništi Přukazy energetické náročnosti budov
Michaela Urbancová	Ing. Jaroslav Satranský	Jaroslav Satranský Autorizovaný inženýr pro Pozemní stavby
INVESTOR : Středočeský kraj, Zborovská 81/11, Smíchov, 15000 Praha 5		Česká republika 26901 Rakovník, Pražská 2254 775650915 J.Satransky@tiscali.cz
PROFESE : Situační výkresy		
Domov seniorů - nový ubytovací pavilon		FORMÁT A2 upr
27101 Nové Strašecí, Křivoklátská 417		DATUM 10/2015
		STUPEŇ PD k SP
		Č. ZAKÁZKY 225/2015
Celkový situační výkres stavby		MĚŘÍTKO 1:500 Č. VÝKRESU C.2

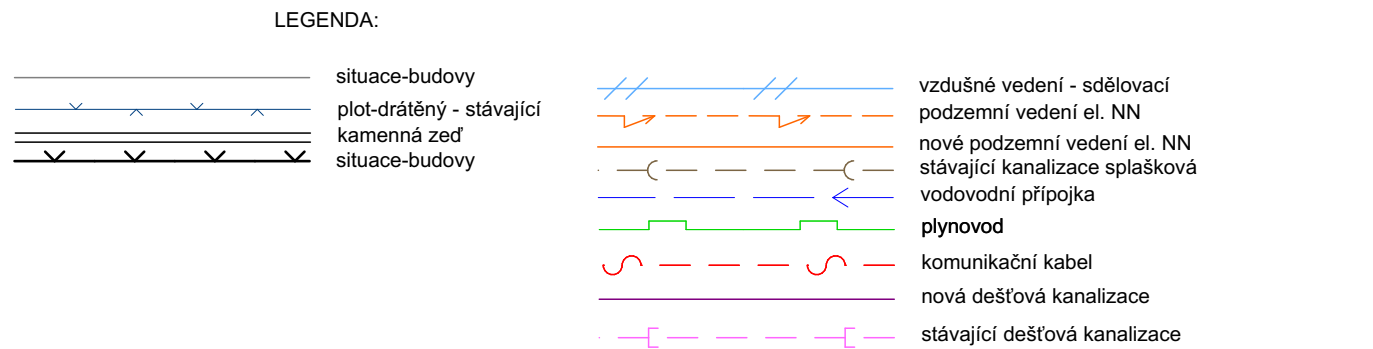
příjezdová komunikace - stávající - betonové panely

odstavné parkoviště - nové

přístupový chodník - nové - betonová dlažba

nový objekt - ubytovací pavilon

revizní šachta stávající stávající reteční vsakovací těleso 23,8 m3 (4x6x1 m) složeno ze 75 vsakovacích modulů Hauraton Recyfix Drainblock těleso obaleno geotextilií a obypsáno štěrkem

nově zřízená revizní šachta D 1000 mm u betonových skruží opatřená litinovým poklopem

nový vsakovací objekt z voštinových bloků vsakovací objem 42 m3 rozměr 6000x4800x1560 mm
