ODPOV.PROJEKTANT	Ing. Zdeněk Hradecký	IQservis.cz, s.r.o. Živcová 990/22 153 00 Praha 5–Radotín	
KONTROLOVAL	Ing. Filip Bareš		
VYPRACOVAL	Bc. Filip Tichava		
INVESTOR	Vyšší odborná škola, Střední průmyslová škola a Jazyková škola s právem státní jazykové zkoušky IČO: 619 24 059; Masarykova 197, 284 01 Kutná Hora	FORMÁT	A3
ZAKÁZKA: STAVEBNÍ ÚPRAVY, ZMĚNA V UŽÍVÁNÍ A VESTAVBA DO ATRIA STÁVAJÍCÍHO OBJEKTU PRŮMYSLOVÉ ŠKOLY, KUTNÁ HORA parc.č. 2482, k.ú. Kutná Hora p. č. 2482; k. ú. Kutná Hora [677710]		DATUM	17.01.2022
		ČÍSLO ZAKÁZKY	PBŘ 1492
		ÚČEL, STUP.DOK.	DSP
		MĚŘÍTKO	ČÍSLO PŘÍLOHY
VÝKRES: Navrhovaný stav: Hlavní budova – 1.NP		1:200	4

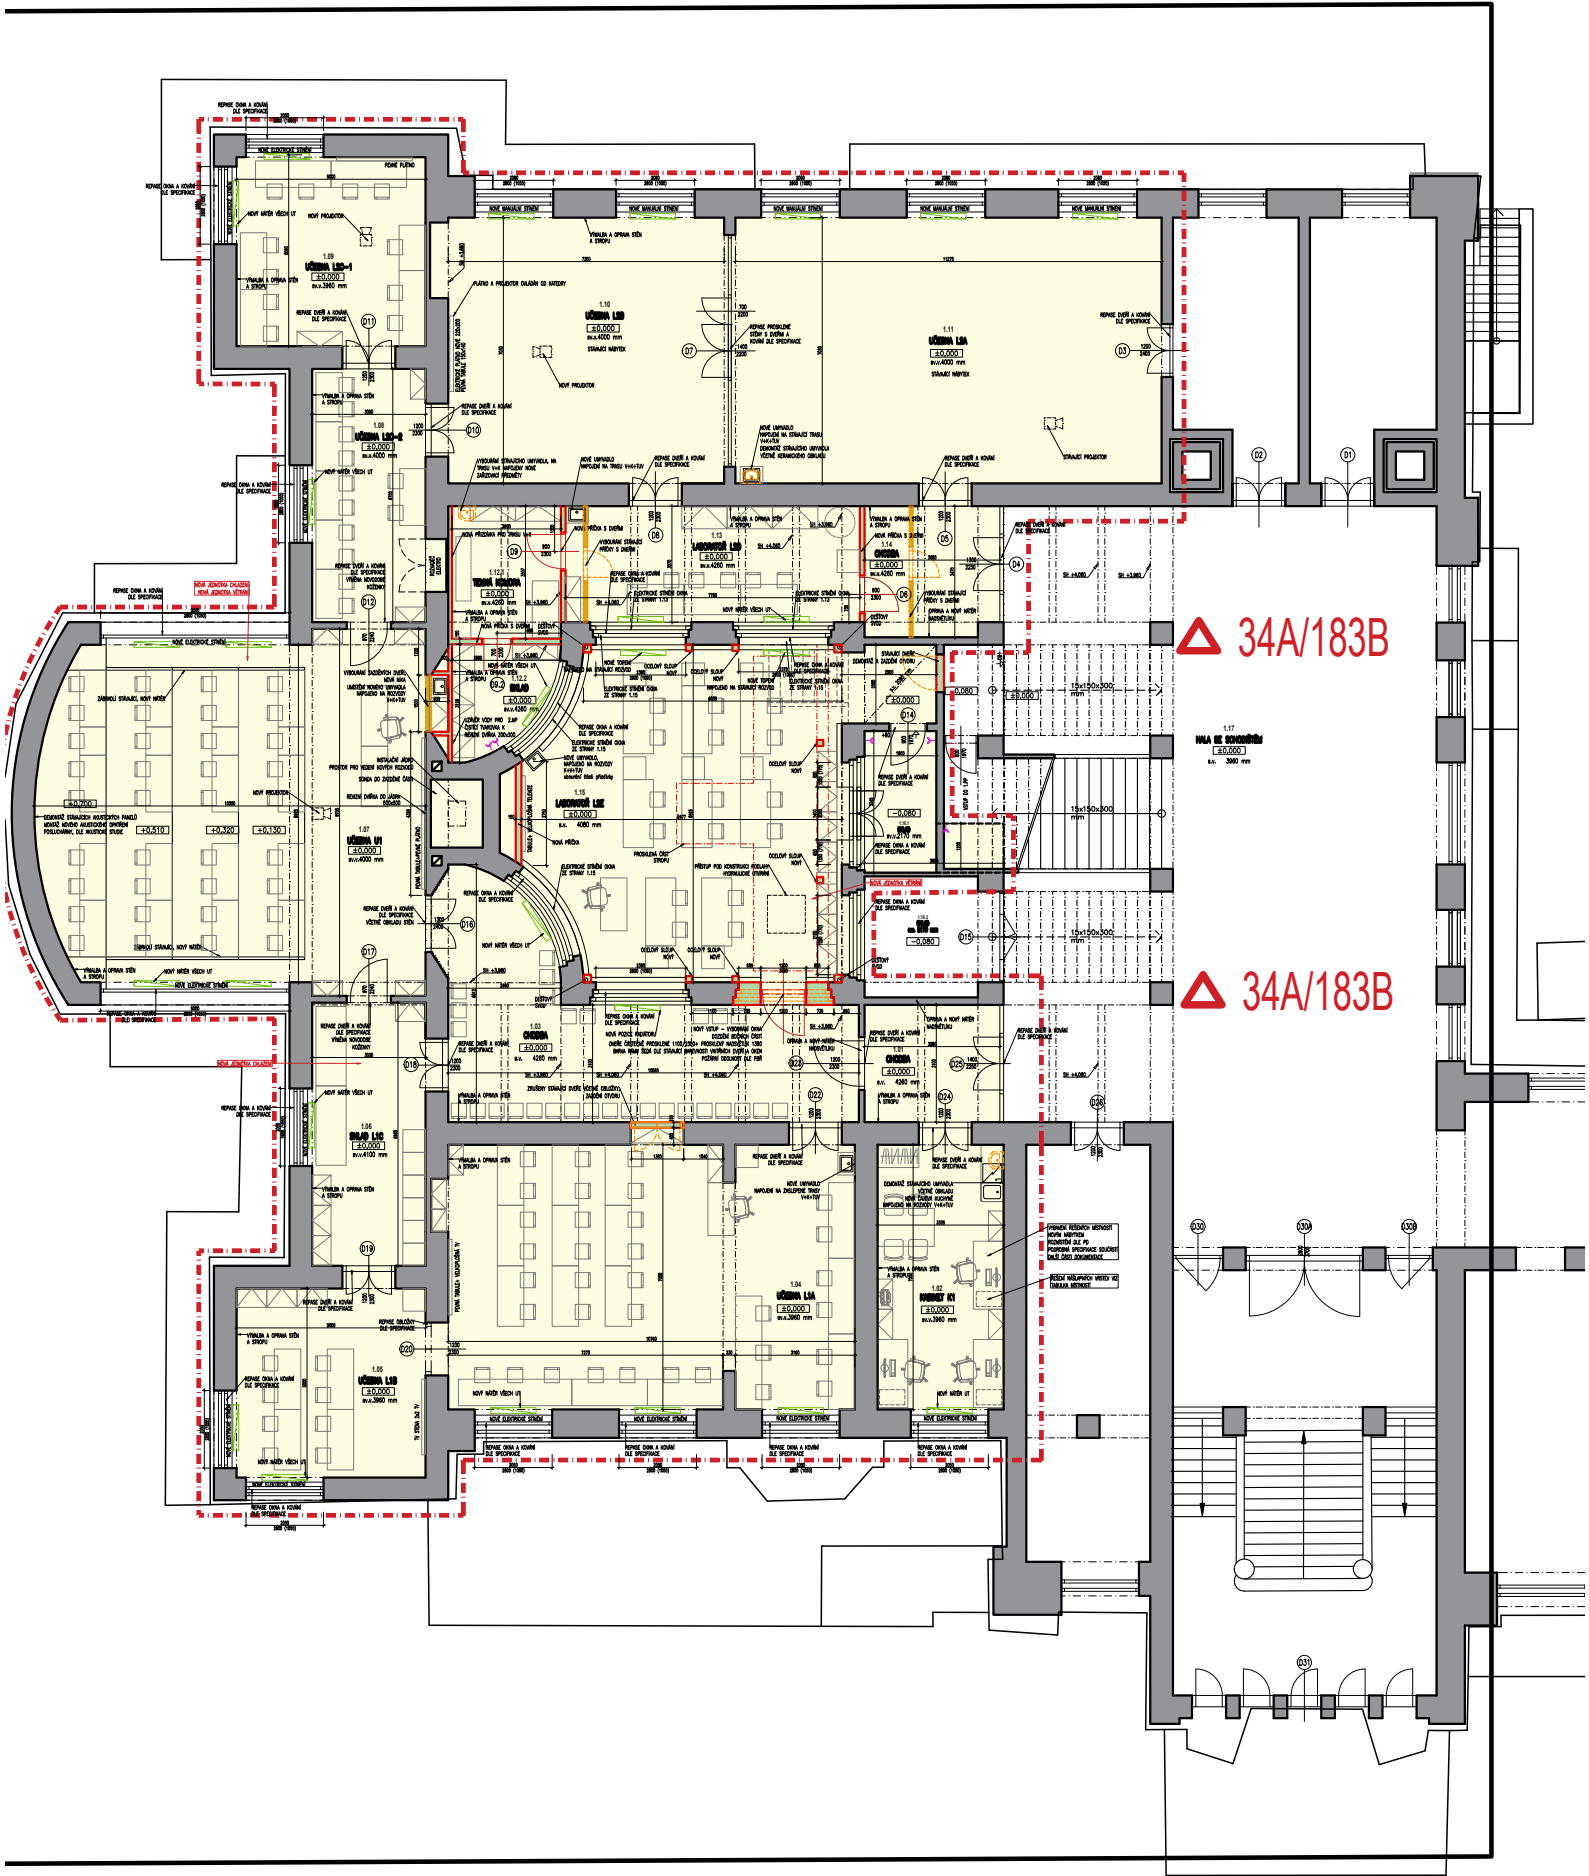
TABULKA MÍSTNOSTÍ HLAVNÍ BUDOVA 1.NP					
č.m.	Název místností	plocha (m²)	povrch podlahy stávající	povrch podlahy návrh	poznámka
1.01	CHODBA	11,10	TERACO	TERACO OPRAVA	oprava poškozených částí stěn a stropních konstrukcí kompletní výmalba stěn a stropu

1.02	KABINET K1	24,29	DŘEVĚNÉ PARKETY KERAMICKÁ DLAŽBA	VINYL	oprava poškozených částí stěn a stropních konstrukcí kompletní výmalba stěn a stropu
1.03	CHODBA	44,01	PVC	TERACO	Před demontáží podkladních vrstev bude zjištěno, zda se pod vrstvou nenachází teraco – v případě, že ano, bude posouzen jeho stav a bude rozhodnuto o způsobu jeho opravy. oprava poškozených částí stěn a stropních konstrukcí kompletní výmalba stěn a stropu

1.04	UČEBNA L1-A	78,10	DŘEVĚNÉ PARKETY	VINYL	oprava poškozených částí stěn a stropních konstrukcí kompletní výmalba stěn a stropu
1.05	UČEBNA L1-B	26,12	PVC	VINYL	oprava poškozených částí stěn a stropních konstrukcí kompletní výmalba stěn a stropu

1.06	SKLAD L1-C	21,75	PVC	VINYL	oprava poškozených částí stěn a stropních konstrukcí kompletní výmalba stěn a stropu
1.07	UČEBNA U1	93,85	PVC	VINYL	oprava poškozených částí stěn a stropních konstrukcí kompletní výmalba stěn a stropu

1.08	UČEBNA L2-C2	20,34	PVC	VINYL	oprava poškozených částí stěn a stropních konstrukcí kompletní výmalba stěn a stropu
1.09	UČEBNA L2-C1	26,13	PVC	VINYL	oprava poškozených částí stěn a stropních konstrukcí kompletní výmalba stěn a stropu

1.10	UČEBNA L2-B	54,84	KERAMICKÁ DLAŽBA	-	podlaha beze změn, stávající oprava poškozených částí stěn a stropních konstrukcí kompletní výmalba stěn a stropu

1.11	UČEBNA L2-A	81,81	KERAMICKÁ DLAŽBA	-	podlaha beze změn, stávající oprava poškozených částí stěn a stropních konstrukcí kompletní výmalba stěn a stropu

1.12.1	TEMNÁ KOMORA	10,10	PVC	VINYL	oprava poškozených částí stěn a stropních konstrukcí kompletní výmalba stěn a stropu
1.12.2	SKLAD	6,93	PVC	VINYL	oprava poškozených částí stěn a stropních konstrukcí kompletní výmalba stěn a stropu

1.13	LABORATOŘ L2-D	23,90	PVC	VINYL	oprava poškozených částí stěn a stropních konstrukcí kompletní výmalba stěn a stropu
1.14	CHODBA	12,19	KERAMICKÁ DLAŽBA PVC	TERACO	vzhled a dekor musí odpovídat stávajícímu řešení teracových podlah, navázat na skladbu z haly oprava poškozených částí stěn a stropních konstrukcí

1.15	LABORATOŘ L2-E	70,32	-	VINYL	nová konstrukce podlahy včetně nášlapné vrstvy Přístup pod zvýšenou podlahovou konstrukcí – revizní vstup 1000/1000, hydraulické otvírání poklopu oprava poškozených částí stěn kompletní výmalba stěn a stropu

1.16.1	SKLAD	9,50	TERACO	-	podlahové konstrukce beze změn oprava poškozených částí stěn kompletní výmalba stěn a stropu
celkem (m²)		615,28
