II/279 Rabakov - Prodašice, rekonstrukce

DENDROLOGICKÝ PRŮZKUM

FOTODOKUMENTACE

G.4.4

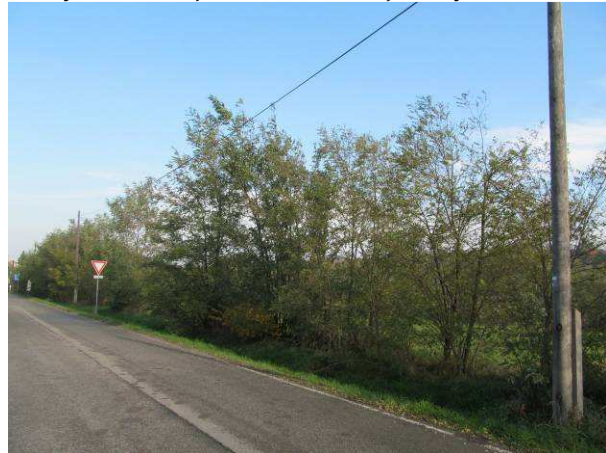
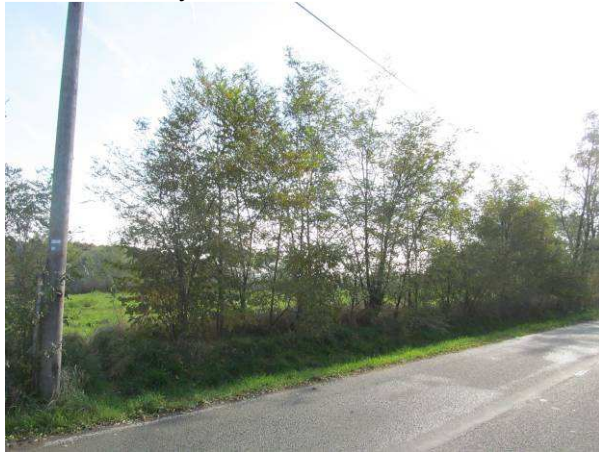
Obr.1 a 2. Při levé straně komunikace ve směru staničení se v úseku cca 0,043-0,167km nachází porost mladých dřevin vzniklých přirozenou obnovou. Převažující taxon zde tvoří především akáty (*Robinia pseudoacacia*) a jasany (*Fraxinus excelsior*), dřeviny č.1.

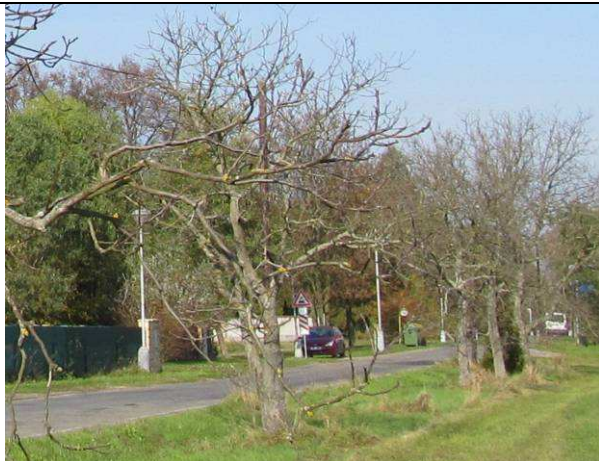
Obr.3. Při levé straně komunikace, ve staničení cca 0,346km záměru, se nachází ořešák královský (*Juglans regia*), dřevina č.14.

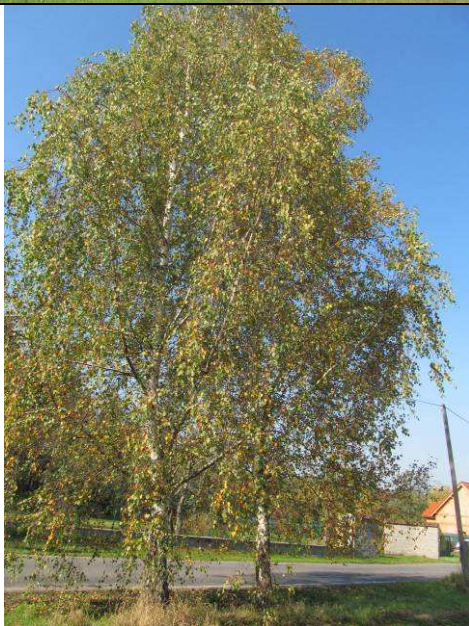
Obr.4. Ve staničení cca 0,390km jsou při levé straně komunikace v kolizi se záměrem dvě vzrostlé břízy (*Betula pendula*), dřeviny č.16 a 17.

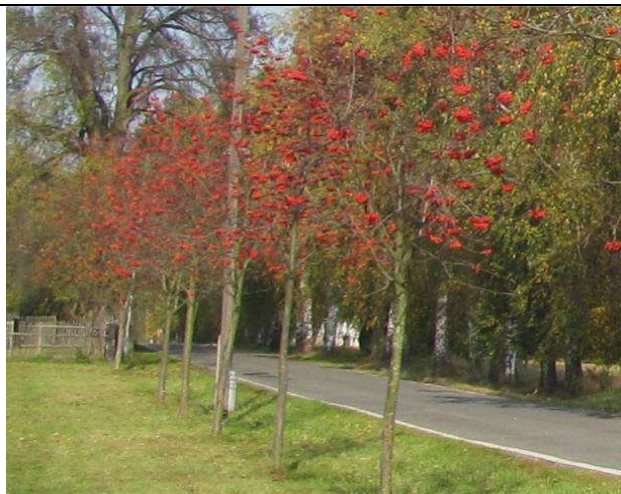
Obr.5. Při pravé straně komunikace ve směru staničení se v úseku cca 0,600-0,700km nachází stromořadí tvořené mladými jeřáby (*Sorbus aucuparia*), které bude třeba odstranit. Dřeviny č.50-47 a č.41.

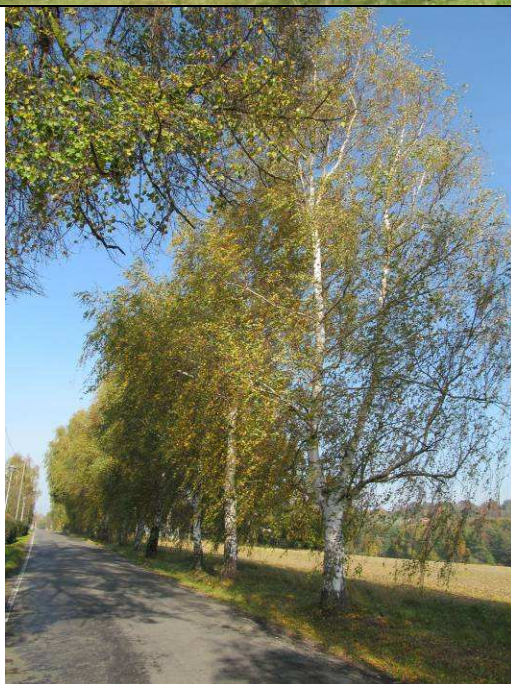
Obr.6-8. Při levé straně komunikace ve směru staničení se v úseku cca 0,488-0,842km nachází v kolizi se záměrem stromořadí tvořené vzrostlými břízami (*Betula pendula*) a jednou borovicí (*Pinus sylvestris*).

Obr.6. Dřeviny č.33-18.

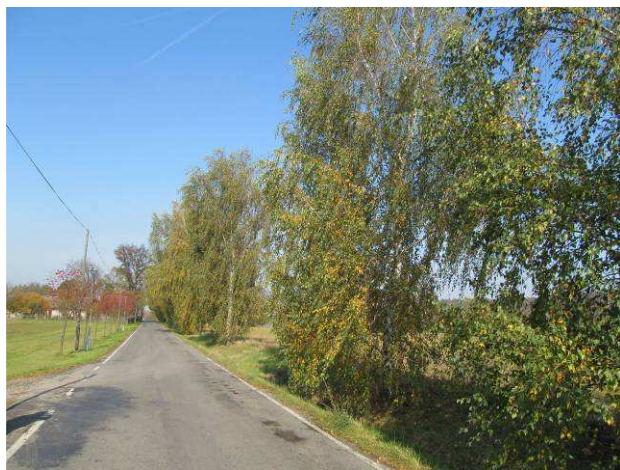
Obr.7. Dřeviny č.60-54, č.46-42 a č.40-37.

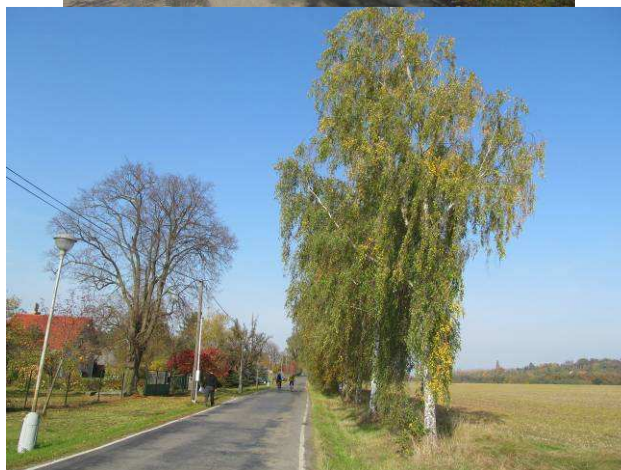
Obr.8. Dřeviny č.88-59.

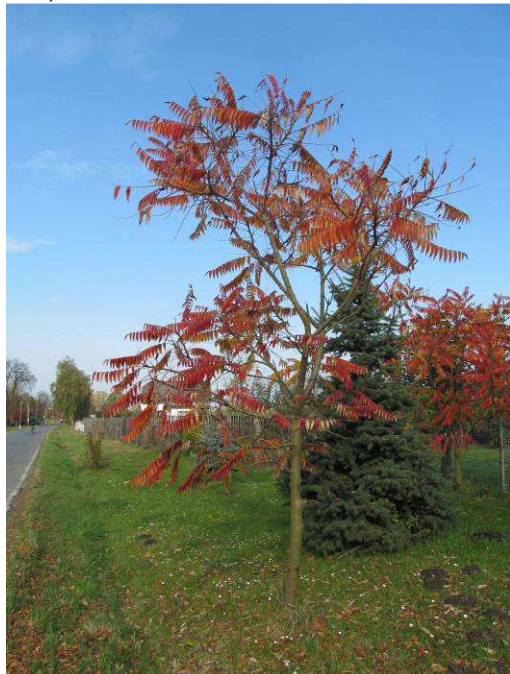
Obr.9. Cca v 0,950km se při levé straně komunikace ve směru staničení nachází v kolizi se stavbou škumpa orobincová (*Rhus typhina*), dřevina č.89.

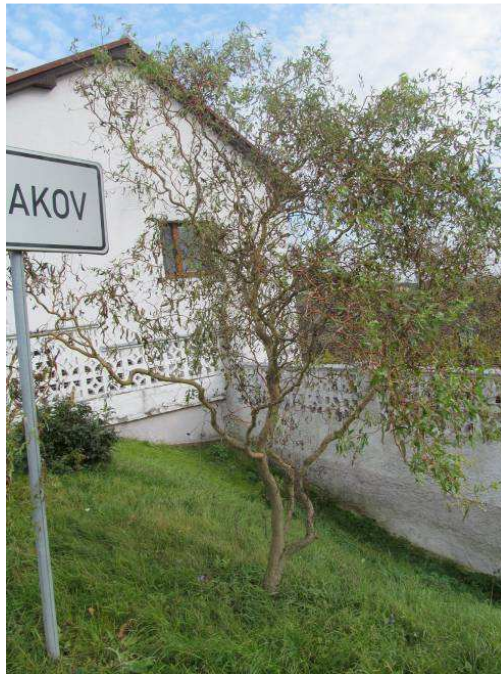
Obr.10. Cca v 1,420km se při levé straně komunikace ve směru staničení nachází vrba Matsudova (*Salix matsudana* 'Tortuosa'), dřevina č.92.

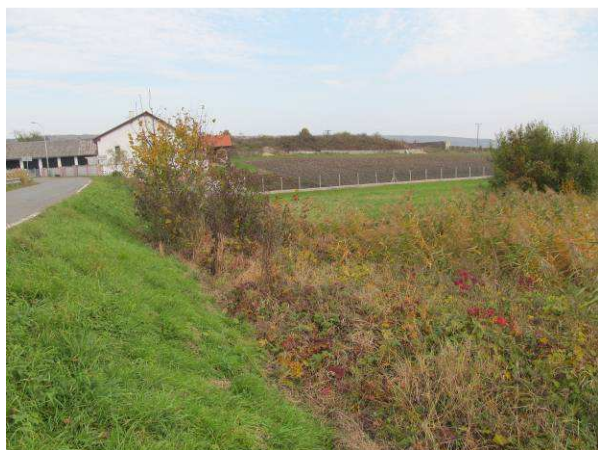
Obr.11. V úseku cca 1,169-1,249km se při levé straně komunikace ve směru staničení nachází porost keřů, tvořený především lískou (*Corylus avellana*), a mladý jasan (*Fraxinus excelsior*), dřeviny č.95-96.

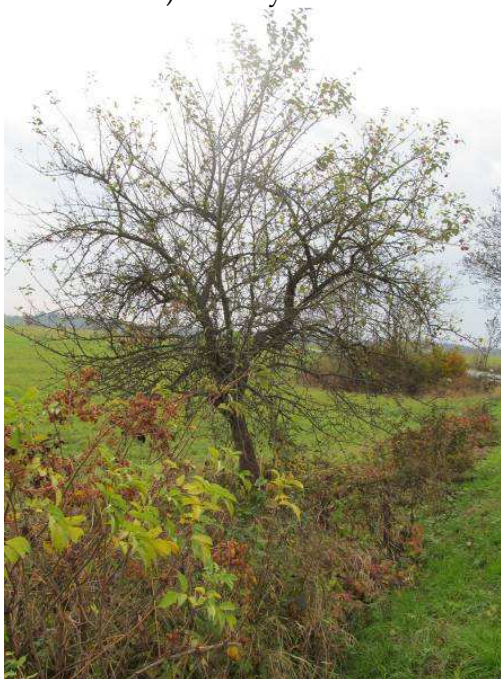
Obr.12. V úseku cca 1,279-1,504km bude při levé straně komunikace ve směru staničení odstraněn porost křovin, tvořený převážně ostružiníkem (*Rubus fruticosus*) a svídou krvavou (*Cornus sanguinea*), a vzrostlá jablona (*Malus domestica*) dřeviny č.97-98.

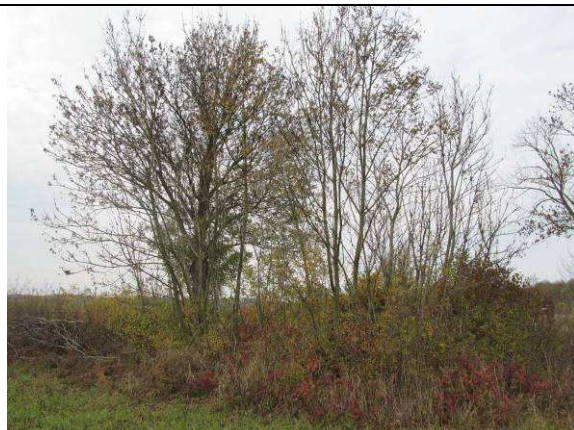
Obr.13. Při levé straně komunikace ve směru staničení se cca v úseku 1,517-1,53km nachází v kolizi se záměrem porost mladých jasanů (*Fraxinus excelsior*), dřeviny č.99.

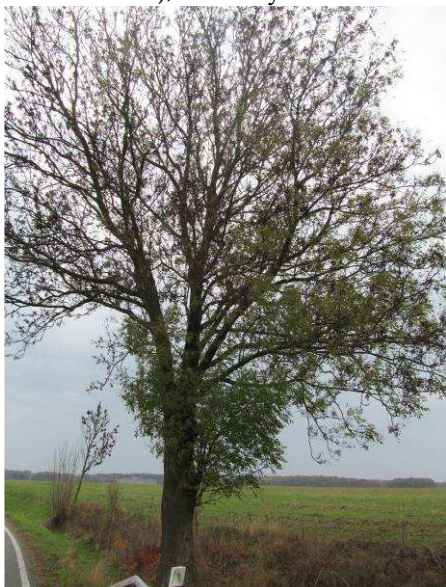
Obr.14. Ve staničení cca 1,527km se při pravé straně komunikace nachází vzrostlý jasan a jasan tvořený pařezovými výmladky (*Fraxinus excelsior*), dřeviny č.100-101.

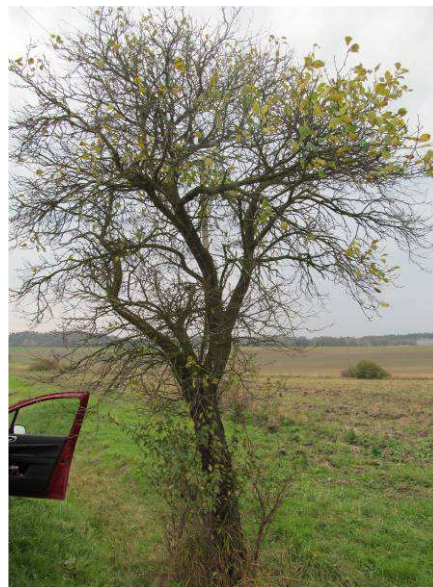
Obr.15. Ve staničení cca 1,763km se při pravé straně komunikace nachází slivoň švestka (*Prunus domestica*), dřevina č.104.

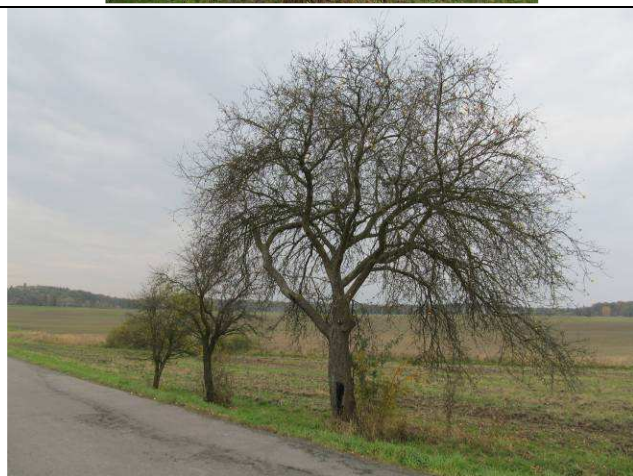
Obr.16. Ve staničení cca 1,889km se při pravé straně komunikace nachází v kolizi se stavbou vzrostlá jabloň (*Malus domestica*) a dvě slivoně švestky (*Prunus domestica*), dřevina č.112-114.

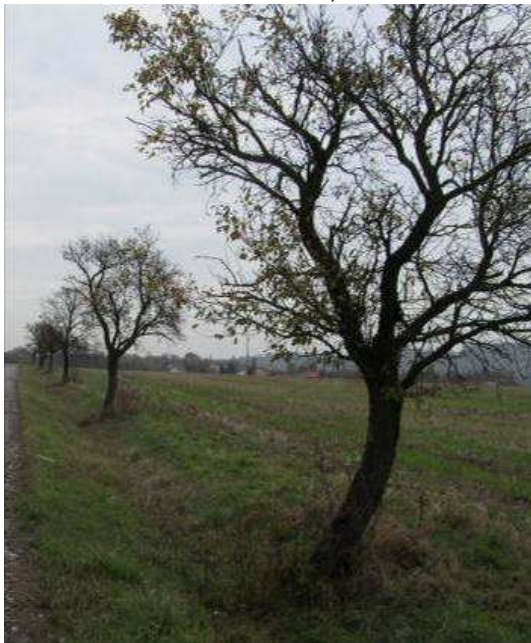
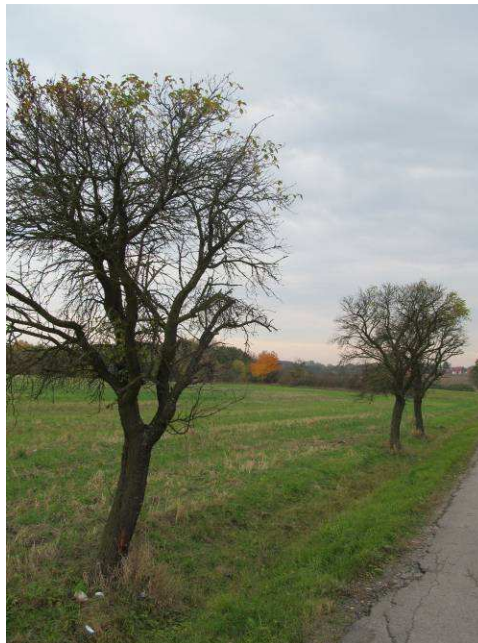
Obr.17. a 18. Při levé straně komunikace ve směru staničení bude v úseku cca 1,739-1,926km odstraněno stromořadí tvořené deseti slivoněmi (*Prunus domestica*).

Vlevo dřeviny č.111-110 a č.108-105 (staničení cca 1,837km). Vpravo dřeviny č.115-117 (staničení cca 1,906-1,926km).

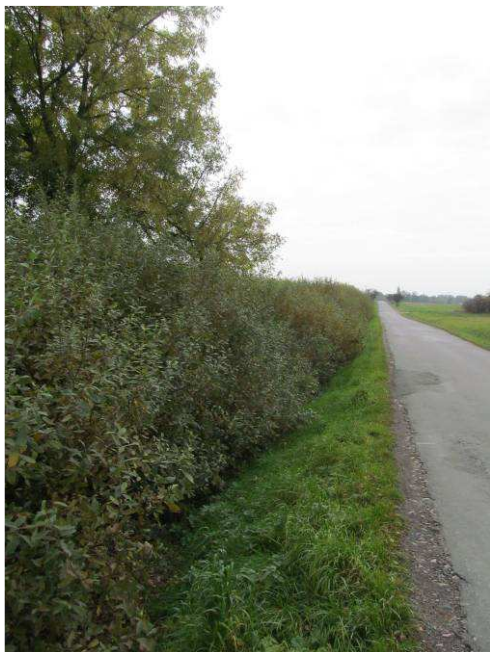
Obr.19. V úseku cca 2,028-2,138km se při pravé straně komunikace ve směru staničení nachází v kolizi se záměrem křoviny tvořené především vrby (*Salix cinerea*), dřeviny č.118.

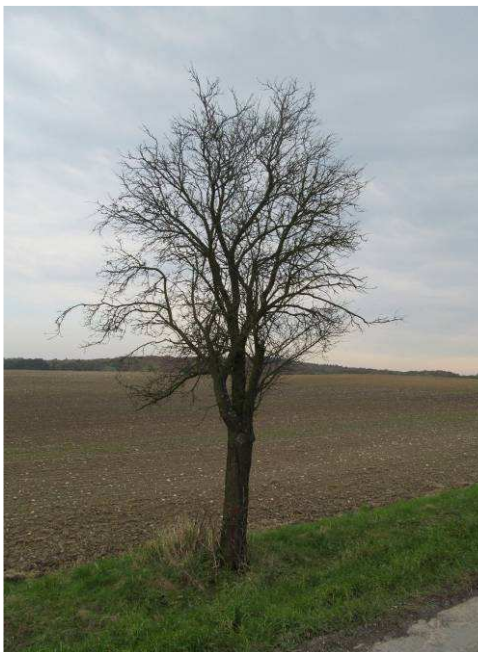
Obr.20. Ve staničení cca 2,238km bude při levé straně komunikace odstraněna slivoň švestka (*Prunus domestica*), dřevina č.120.

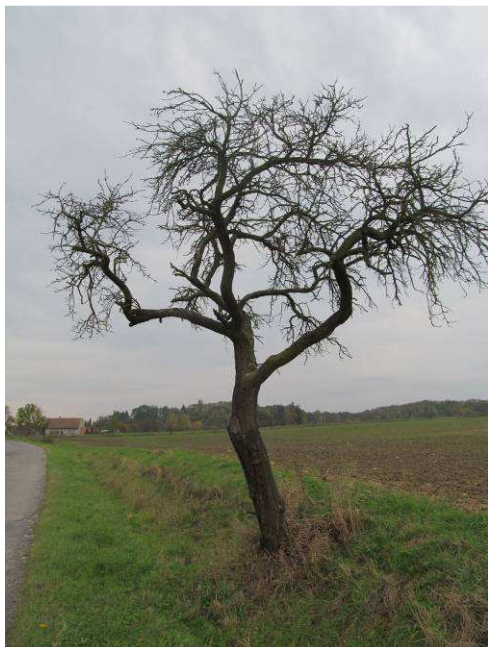
Obr.21. Cca ve staničení 2,278km se při pravé straně komunikace nachází v kolizi se záměrem slivoň švestka (*Prunus domestica*), dřevina č.121.

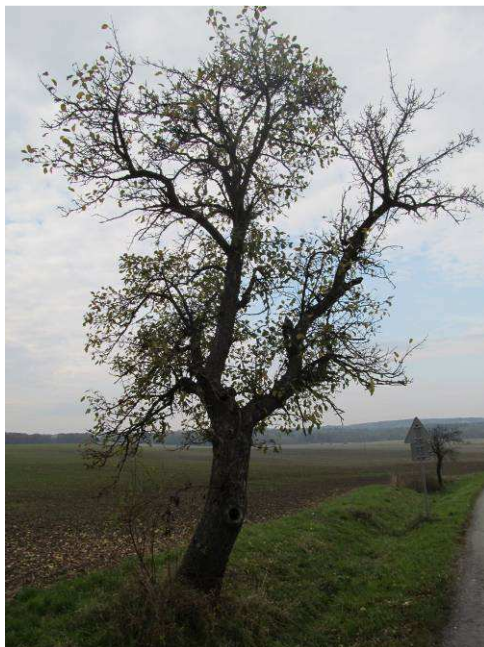
Obr.22. Při pravé straně komunikace ve směru staničení budou odstraněny cca v 2,363km jabloň (*Malus domestica*), dřevina č.122, a cca v 2,398km slivoň švestka (*Prunus domestica*), dřevina č.125.

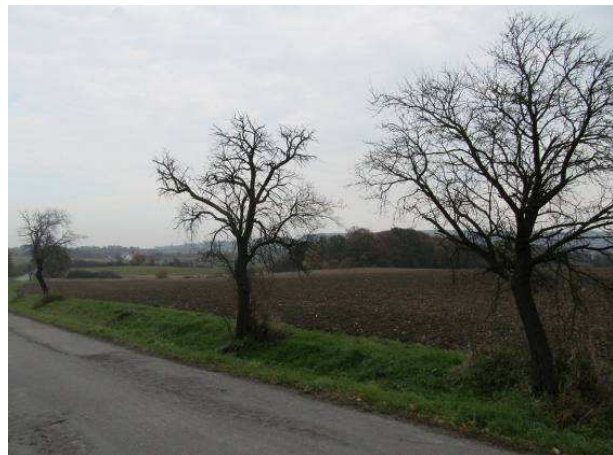
Obr.23. Při levé straně komunikace ve směru staničení budou cca v 2,384km odstraněny tři slivoně (*Prunus domestica*), dřeviny č.126 a č.124-123.

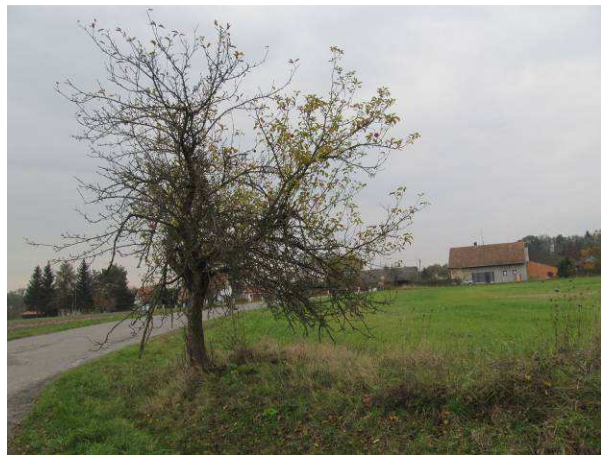
Obr.24. Cca ve staničení 2,437km bude při pravé straně komunikace odstraněna jabloň (*Malus domestica*), dřevina č.128.

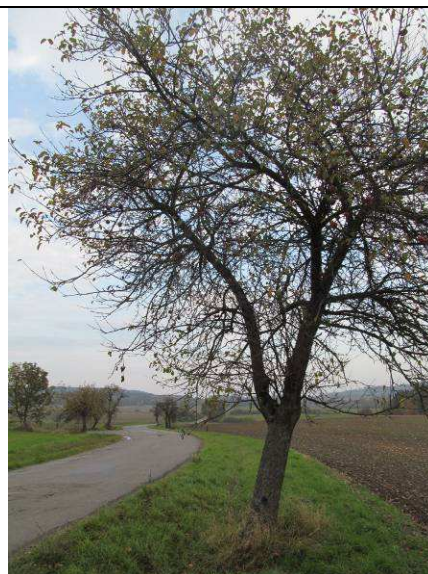
Před obcí Ujkovice se při levé straně komunikace nachází ve střetu se záměrem tři jabloně (*Malus domestica*), vpravo pak slivoň švestka (*Prunus domestica*):

Obr.25. Ve staničení cca 2,486km dřevina č.129.

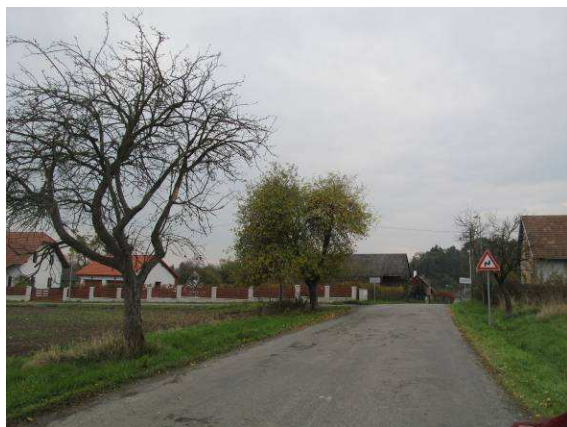
Obr.26. Ve staničení cca 2,513km vlevo dřeviny č.130-131, vpravo dřevina č.132.

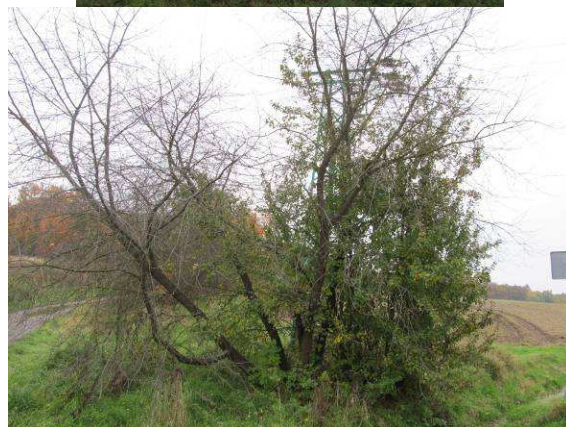
Obr.27. Před koncem obce Ujkovice, ve staničení cca 3,256km, bude při levé straně komunikace odstraněna jabloň (*Malus domestica*) a slivoň (*Prunus domestica*), dřeviny č.134-135.

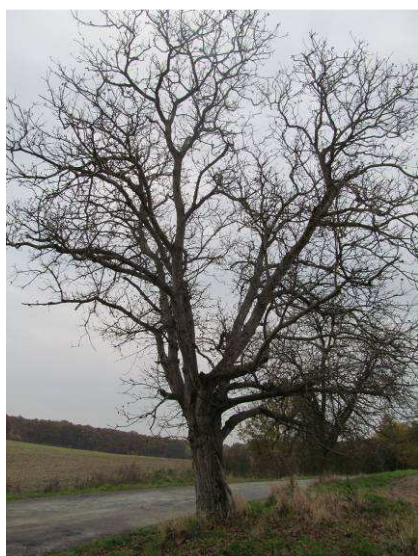
Obr.28. Za obcí Ujkovice, ve staničení cca 3,285km, bude při pravé straně komunikace odstraněn ořešák (*Juglans regia*), dřevina č.137.

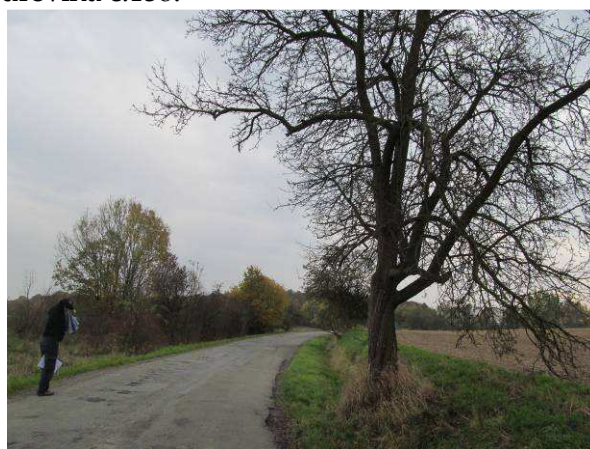
Obr.29. V úseku cca 3,329-3,361km se vlevo od komunikace nachází porost slivoní (*Prunus domestica*) a jasanů (*Fraxinus excelsior*), dřeviny č.139 a č.144-145, vpravo bude cca v 3,300km odstraněna vzrostlá hrušeň (*Pyrus communis*), dřevina č.138.

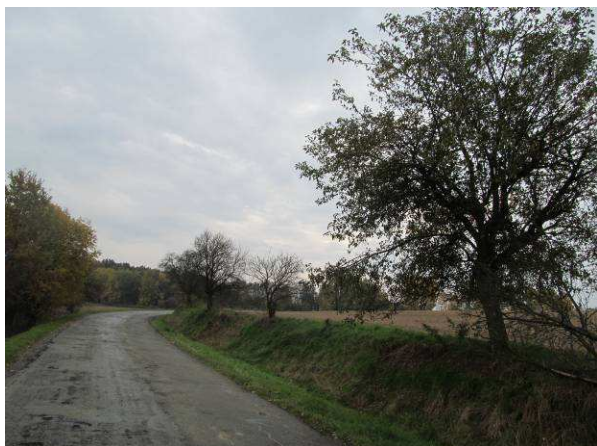
Obr.30-33. Pravá strana komunikace ve směru staničení je v úseku cca 3,328-3,482km lemována především vzrostlými slivoněmi (*Prunus domestica*), případně jabloněmi (*Malus domestica*).

Obr.30. Jabloň (*Malus domestica*) a slivoně (*Prunus domestica*), dřeviny č.147-150.

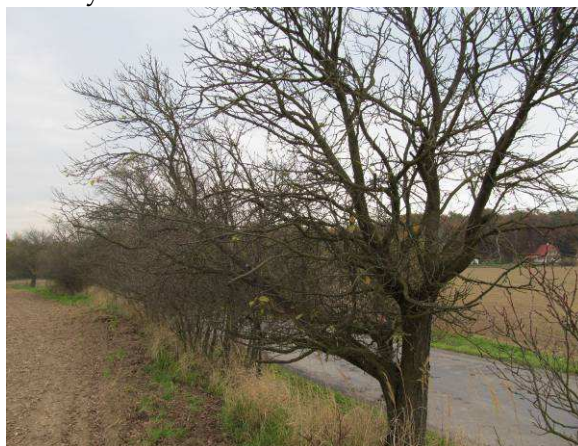
Obr.31. Porost slivoní (*Prunus domestica*, *Prunus sp.*) a černého bezu (*Sambucus nigra*), dřeviny č.156-151.

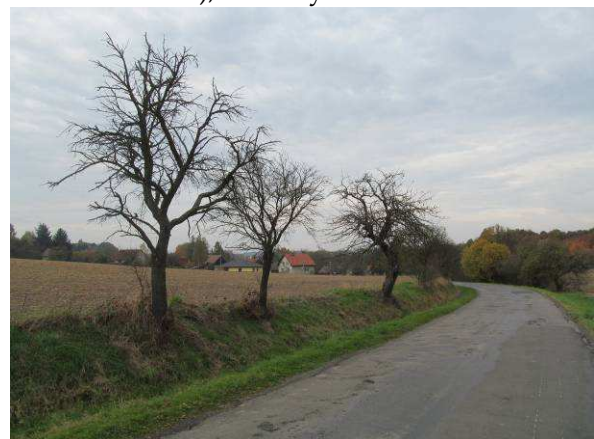
Obr.32. Slivoně (*Prunus domestica*) a jabloň (*Malus domestica*), dřeviny č.159-157 a č.151.

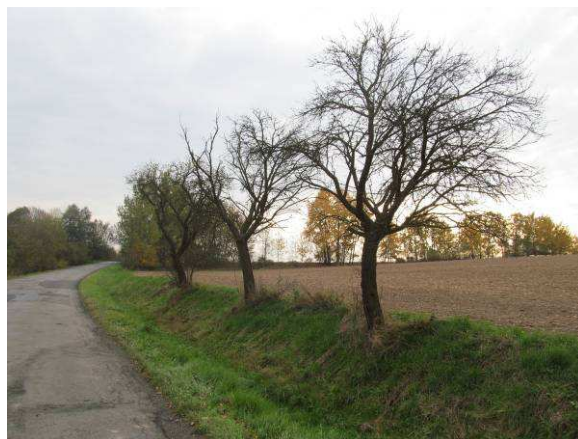
Obr.33. Slivoně (*Prunus domestica*), dřeviny č.161-163.

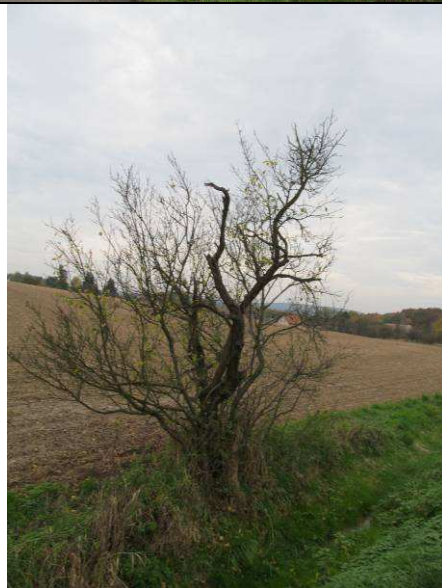
Obr.34. Při pravé straně komunikace se ve staničení cca 3,545km nachází v kolizi se stavbou slivoň švestka (*Prunus domestica*), dřevina č.171.

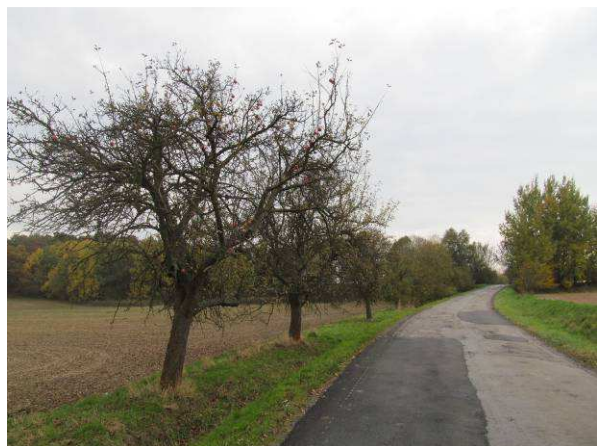
Obr.35. Levá strana komunikace je ve staničení cca 3,481-3,533km lemována vzrostlými jabloněmi (*Malus domestica*), dřeviny č.165-167 a č.170.

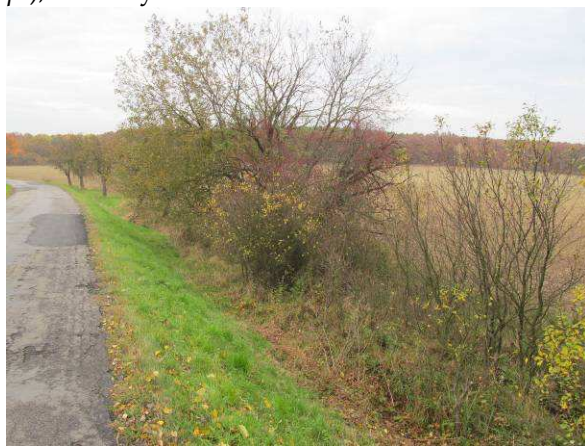
Obr.36. V úseku cca 3,552-3,584km bude v důsledku rekonstrukce smýcen porost křovin při levé straně komunikace ve směru staničení tvořený především vrby (*Salix caprea*) a slivoněmi (*Prunus domestica*, *Prunus sp.*), dřeviny č.170 a č.167-164.

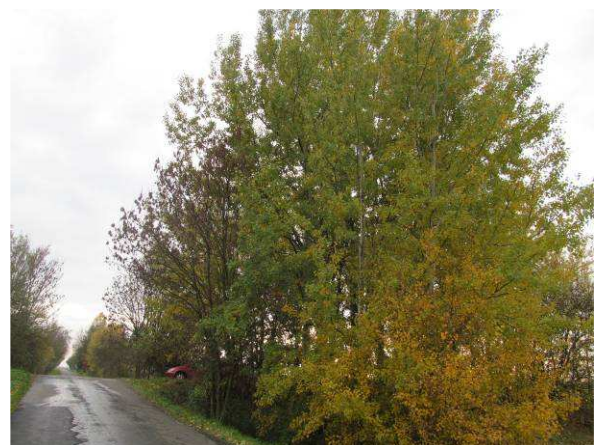
Obr.37. Před křížením s bývalou tratí se ve staničení cca 3,584km při pravé straně komunikace nachází porost mladých dřevin tvořený především osikami (*Populus tremula*), dřeviny č.174, č.176, č.217 a č.212.

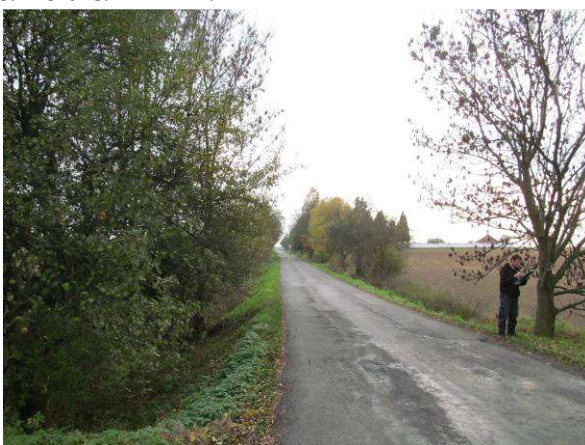
Obr.38. V prostoru za křížením s bývalou tratí se cca od staničení 3,600km nachází: vlevo porost tvořený jasanem (*Fraxinus excelsior*), dřeviny č.178-179 a č.182; vpravo pak vzrostlý jasan (*Fraxinus excelsior*) a porost tvořený především slivoněmi (*Prunus sp.*), dřeviny č.215 a č.211-214.

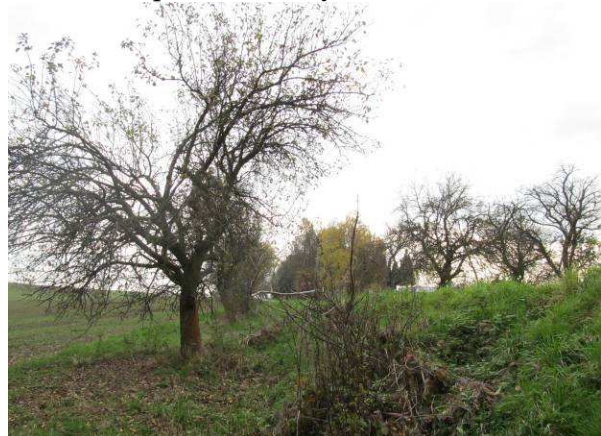
Obr.39. V prostoru mezi bývalou tratí a hřbitovem, v úseku cca 3,633-3,681km, je komunikace po obou stranách lemována vzrostlými jabloněmi (*Malus domestica*) a slivoněmi (*Prunus domestica*). Vlevo dřeviny č.183-186, vpravo dřeviny č.211-214.

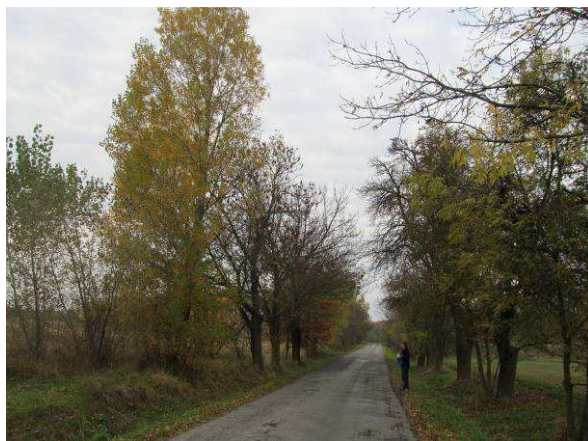
Obr.40. V prostoru před hřbitovem je komunikace v úseku cca 3,681-3,743km lemována vzrostlými stromy, převážně jasany (*Fraxinus excelsior*). Na obr. vlevo dřeviny č.200-206, vpravo pak dřeviny č.196-190.

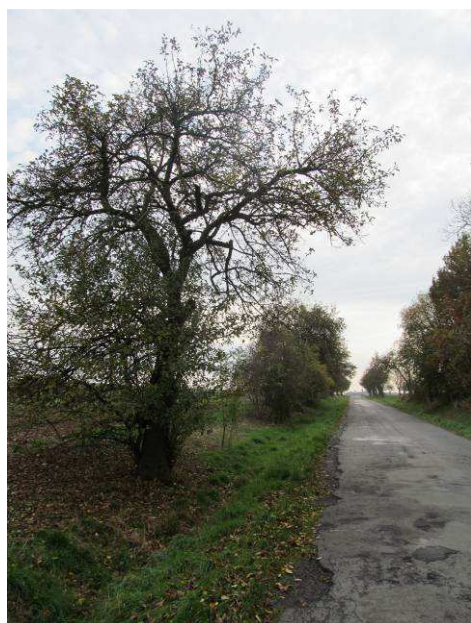
Obr.41. Při levé straně komunikace ve směru staničení v prostoru pře hřbitovem, v úseku cca 3,764-3,818km, bude nutné odstranit několik vzrostlých jabloní (*Malus domestica*) a křovinný porost slivoní (*Prunus domestica*) dřeviny č.199 a č. 238-236.

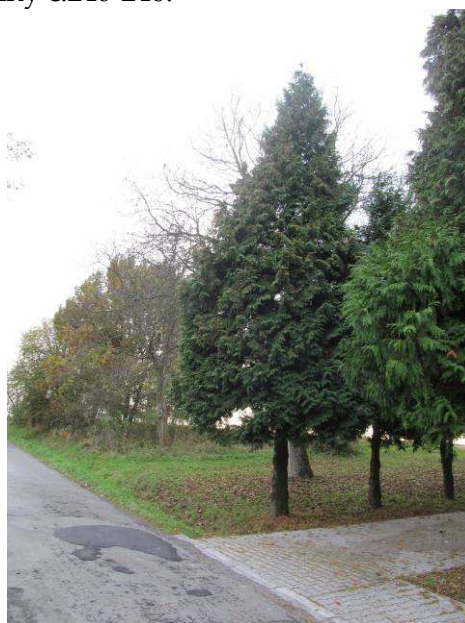
Obr.42. Při pravé straně komunikace ve směru staničení je před hřbitovem v kolizi se stavbou vzrostlý zerav (*Thuja occidentalis*), dřevina č.198, a v úseku cca 3,800-3,826km několik vzrostlých slivoní (*Prunus domestica*), jabloní (*Malus domestica*) a ořešák (*Juglans regia*), dřeviny č.240-246.

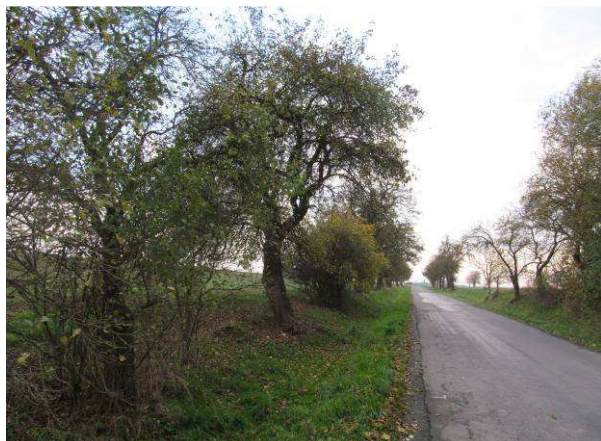
Obr.43-48. V úseku cca 3,800km-KÚ je komunikace po obou stranách lemována vzrostlými stromy. Zpočátku tohoto úseku převládají spíše slivoně (*Prunus domestica*), později je doprovod komunikace tvořen prakticky výhradně jabloněmi (*Malus domestica*).

Obr.43. Staničení cca 3,800km. Na obr. vlevo dřeviny č.238-236 a č.232-226, vpravo dřeviny č.245-252.

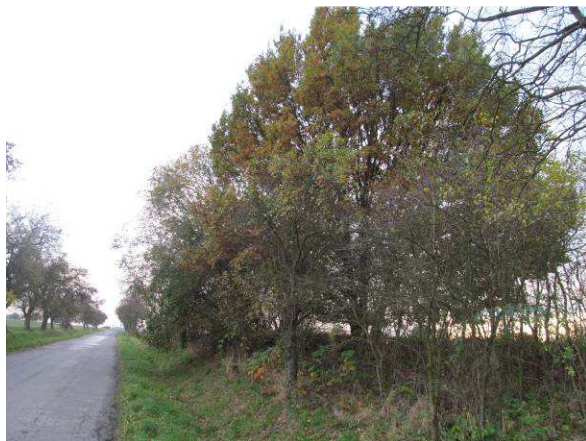
Obr.44. Staničení cca 3,800km. Na obr. vpravo dřeviny č.240-258, vlevo dřeviny č.232-226.

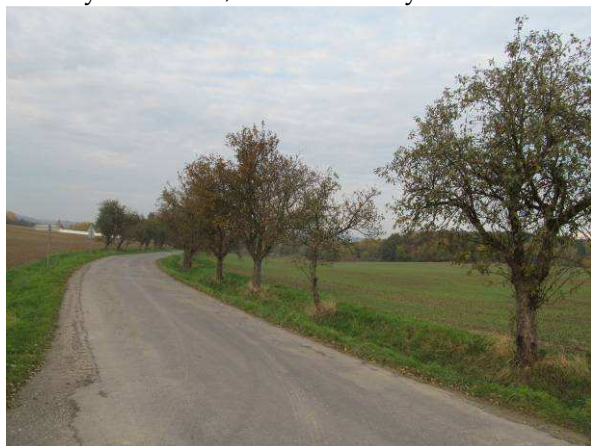
Obr.45. Staničení cca 4,036km. Na obr. vpravo dřeviny č.219-223, vlevo dřeviny č.258-252.

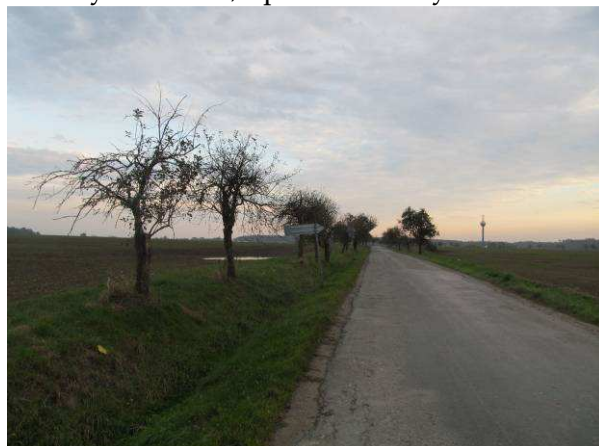
Obr.46. Staničení cca 4,053km. Na obr. vlevo dřeviny č.259-267, vpravo dřeviny č.287-283.

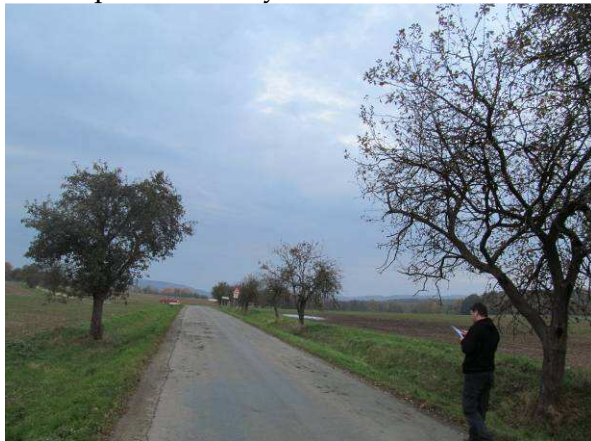
Obr.47. Staničení cca 4,153km. Vlevo dřevina č.285, vpravo dřeviny č.266-259.

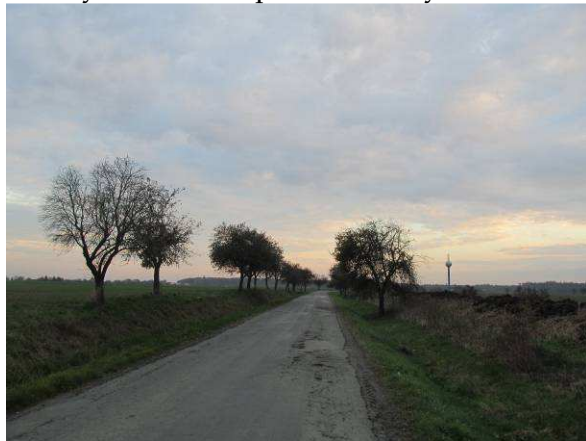
Obr.48. Staničení cca 4,144km. Na obr. vlevo dřeviny č.266-278, vpravo dřeviny č.284-279.

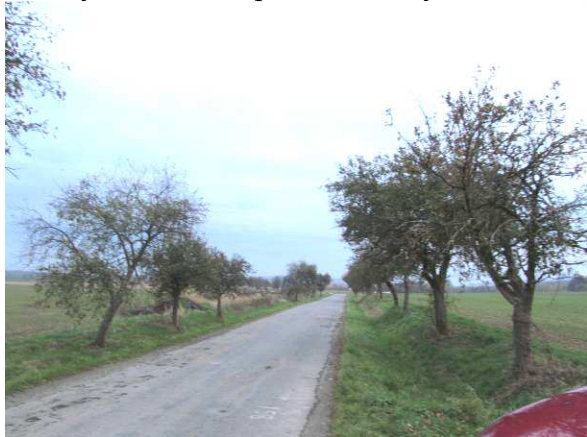
Obr.49-54. Tímto katastrálním územím prochází záměr v úseku cca 4,212km-KÚ. V celém tomto úseku je komunikace lemována vzrostlými jabloněmi (*Malus domestica*) a jednou slivoní (*Prunus domestica*).

Obr.49. Staničení cca 4,288km. Na obr. vlevo dřeviny č.280-282, vpravo dřeviny č.278-271.

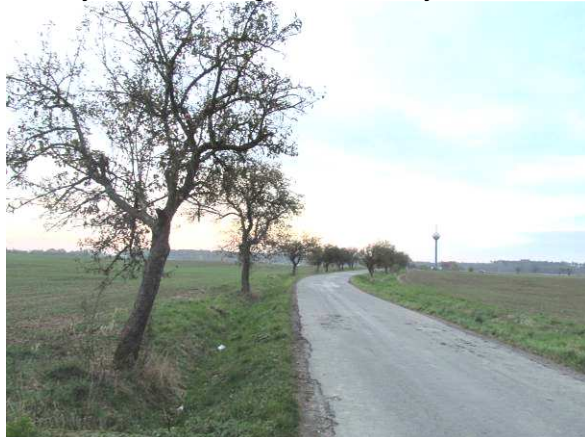
Obr.50. Staničení cca 4,288km. Na obr. vlevo dřeviny č.288-296, vpravo dřeviny č.319-314.

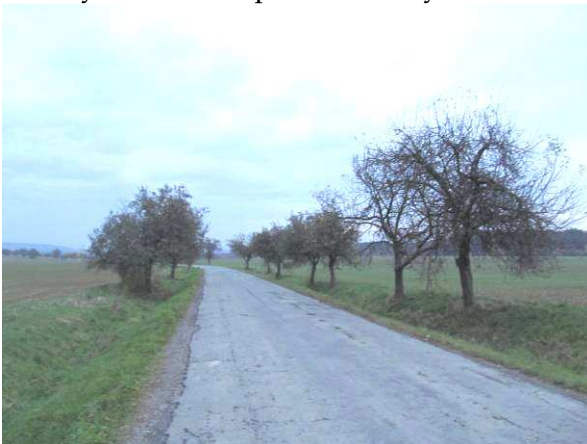
Obr.51. Staničení cca 4,430km. Na obr. vlevo dřeviny č.316-319, vpravo dřeviny č.296-289.

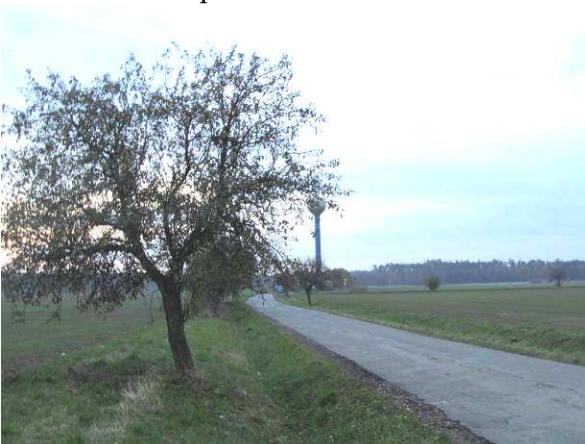
Obr.52. Staničení cca 4,480km. Na obr. vlevo dřevina č.297; vpravo dřevina č.312.

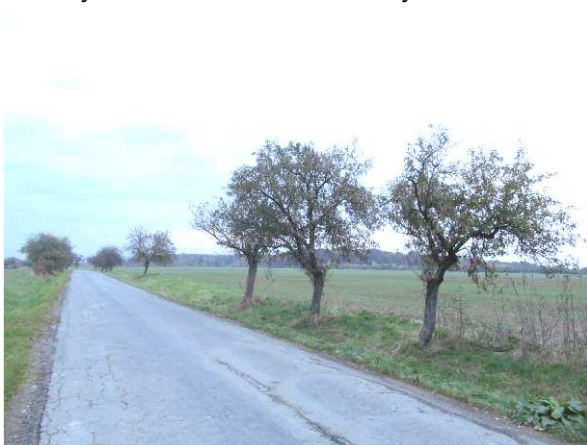
Obr.53. Staničení cca 4,539km. Na obr. vpravo dřeviny č.300-297, vlevo dřeviny č.313-319.

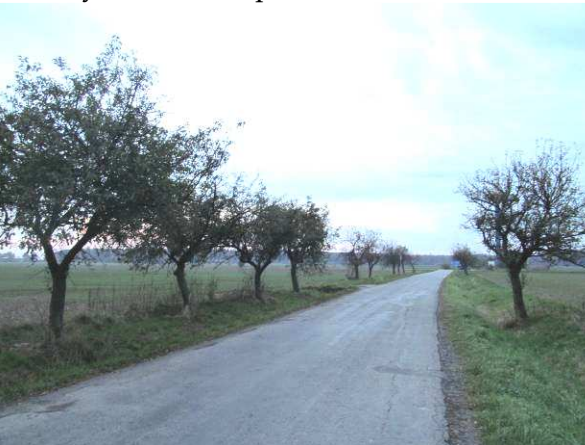
Obr.54. Staničení cca 4,550km. Na obr. vlevo dřeviny č.303-310, vpravo dřevina č.312.
