II/102 HR. HL. M. PRAHY – – ŠTĚCHOVICE, REKONSTRUKCE

Objednatel:	Středočeský kraj	Obec:	Jíloviště, Vrané n. V., Trnová, Měchenice, Davle, Hradištko, Štěchovice, Slapy	Kraj:	Středočeský
Akce:	II/102 HR. HL. M. PRAHY – ŠTĚCHOVICE, REKONSTRUKCE			Datum	Stupeň
				4/2017	PDPS
Příloha:	GEOTECHNICKÝ PRŮZKUM PRO MOST 102–008			Souprava	Č. přílohy
					1.3.2

ZÁVĚREČNÁ ZPRÁVA

ÚKOL : geotechnický, geofyzikální a korozní průzkum
pro
rekonstrukci mostního objektu ev.č. 102-008 silnice II/102
most přes bezejmennou vodoteč

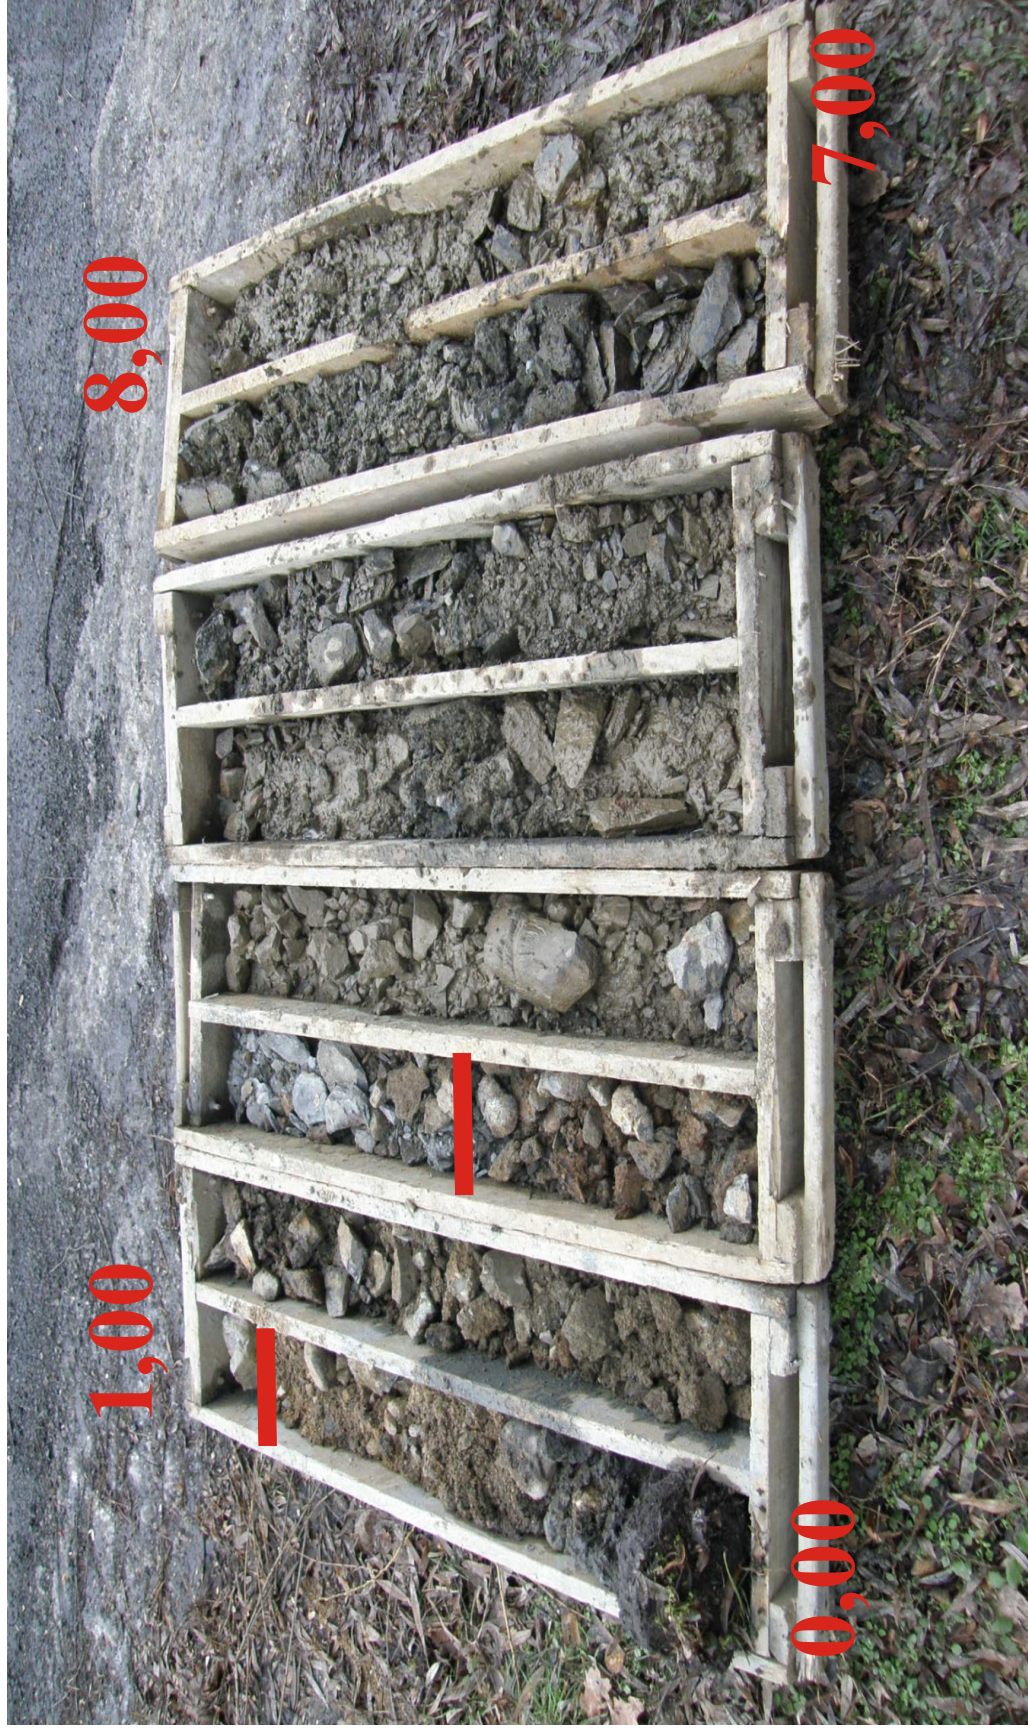
Foto č. 1 Vytěžené jádro ze sondy 102-008

Červeně znázorněna hranice mezi : navážka - kvartérní pokryv - předkvartérní podklad

Předkvartérní podklad budují hnědošedé a šedé navětralé břidlice třídy R3 dle ČSN 73 61233. Jsou deskovitě odlučné, rozpukané.

Nasedající deluviofluviální sedimenty **kvartérního stáří** dosahují mocnosti až 5,00 m. Jsou převážně tvořeny hlinitokamenitými sutěmi (třída G4 ČSN 73 6133) se seismickou rychlostí 870 – 930 m/s – viz geofyzikální průzkum. Sutě velikosti do 0,10 m jsou tvořeny z 60-65 % kameny s příměsí písčitých hlin pevné konzistence.
