Majitel:	Stavba:	Kontroloval: Pavel Kohout Křešín 69 IČO:61655082
Středočeský kraj, Zborovská 81/11,	Tlustice č. p. 28	
Smíchov, 15000 Praha 5	k. ú. Tlustice [767603]	
Hospodaření se svěřeným majetkem kraje:	p. č. st. 1/6	
Střední odborná škola a Střední odborné učiliště		
Hořovice, Palackého náměstí 100, Palackého		Vypracoval: Ing. Michal Kohout
náměstí 100/17, 26801 Hořovice		
Akce:		
Změna účelu + stavební úpravy části objektu s č. p. 28, Tlustice		
Výkres:		
Pohledy - stávající stav		Stupeň: DPS
		Měřítko: 1:100
		Formát: 594x297 mm
		Datum: 08/2024
		Výkres číslo: D.1.1.4

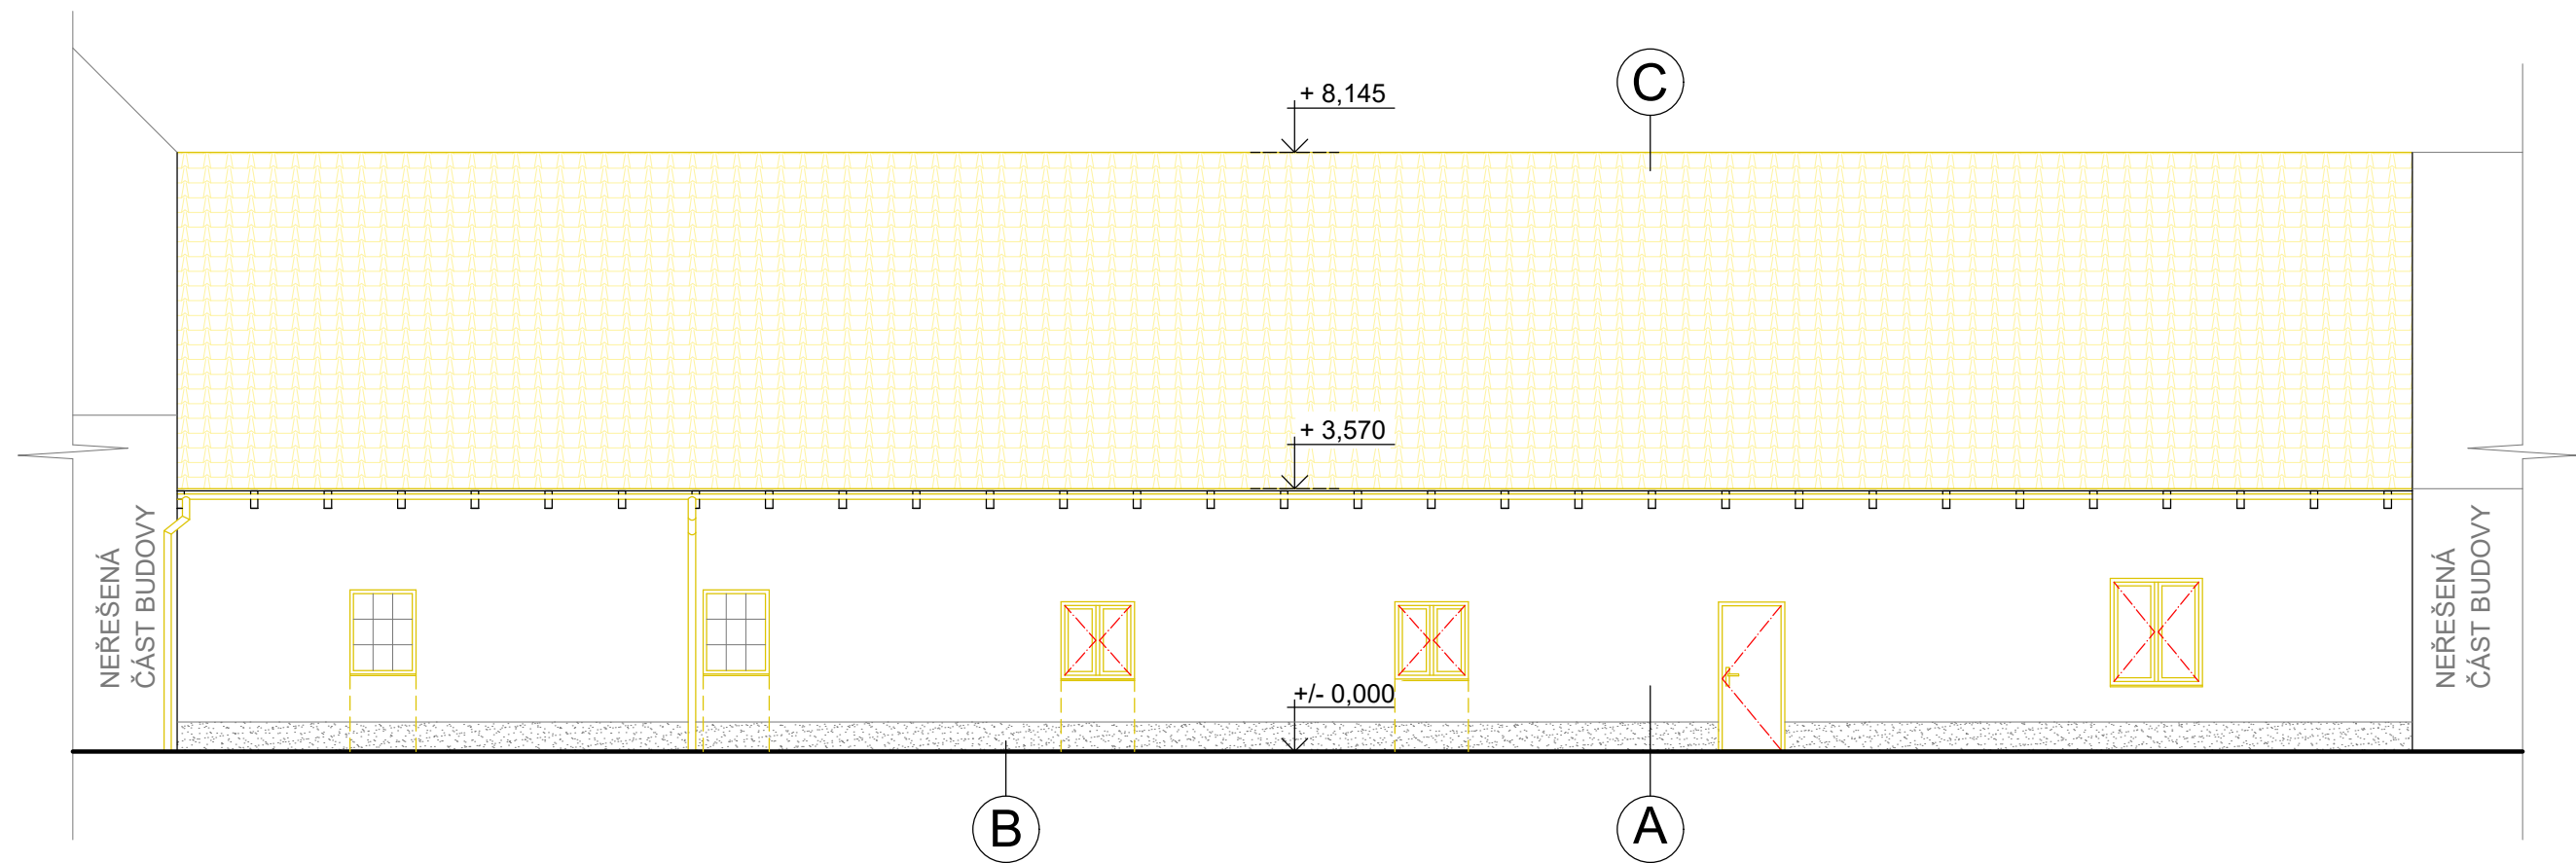
JIHOZÁPADNÍ POHLED:

- A** FASÁDA - stávající
barva: bílá
- B** FASÁDA - stávající
barva: oranžová
- C** STŘEŠNÍ KRYTINA - stávající krytina
barva: červená
