Objednatel:	KSÚS Středočeského kraje	Obec:	MUKAŘOV	Kraj:	STŘEDOČESKÝ
Akce:	III/26820 MUKAŘOV, MOST EV. Č. 26820-6 PŘES POTOK V OBCI MUKAŘOV			Datum	Stupeň
Část:	D. STAVEBNÍ ČÁST – SO 001 – DEMOLICE MOSTU			04/2025	PDPS
Příloha:	TECHNICKÁ ZPRÁVA			Souprava	Č. přílohy
					D.0.1.1

TECHNICKÁ ZPRÁVA

SO 001 – Demolice mostu

D.0.1.1 – Technická zpráva

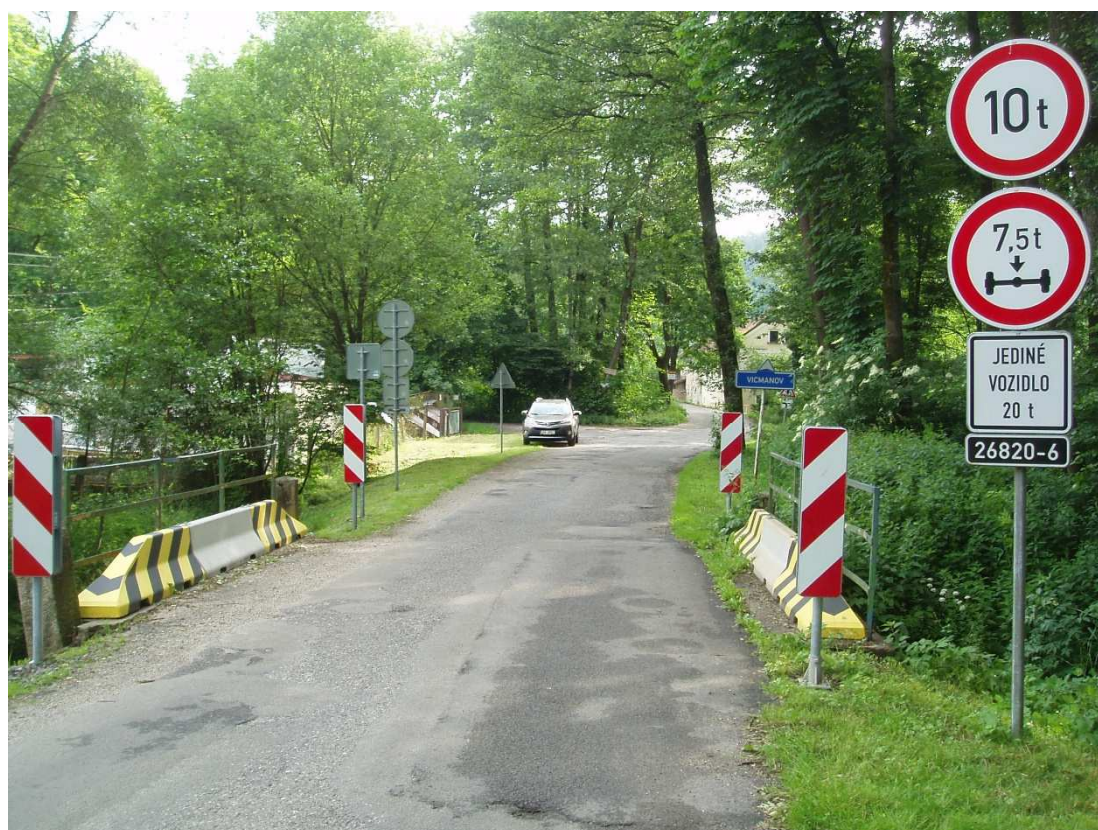
Pohled na most ve směru staničení

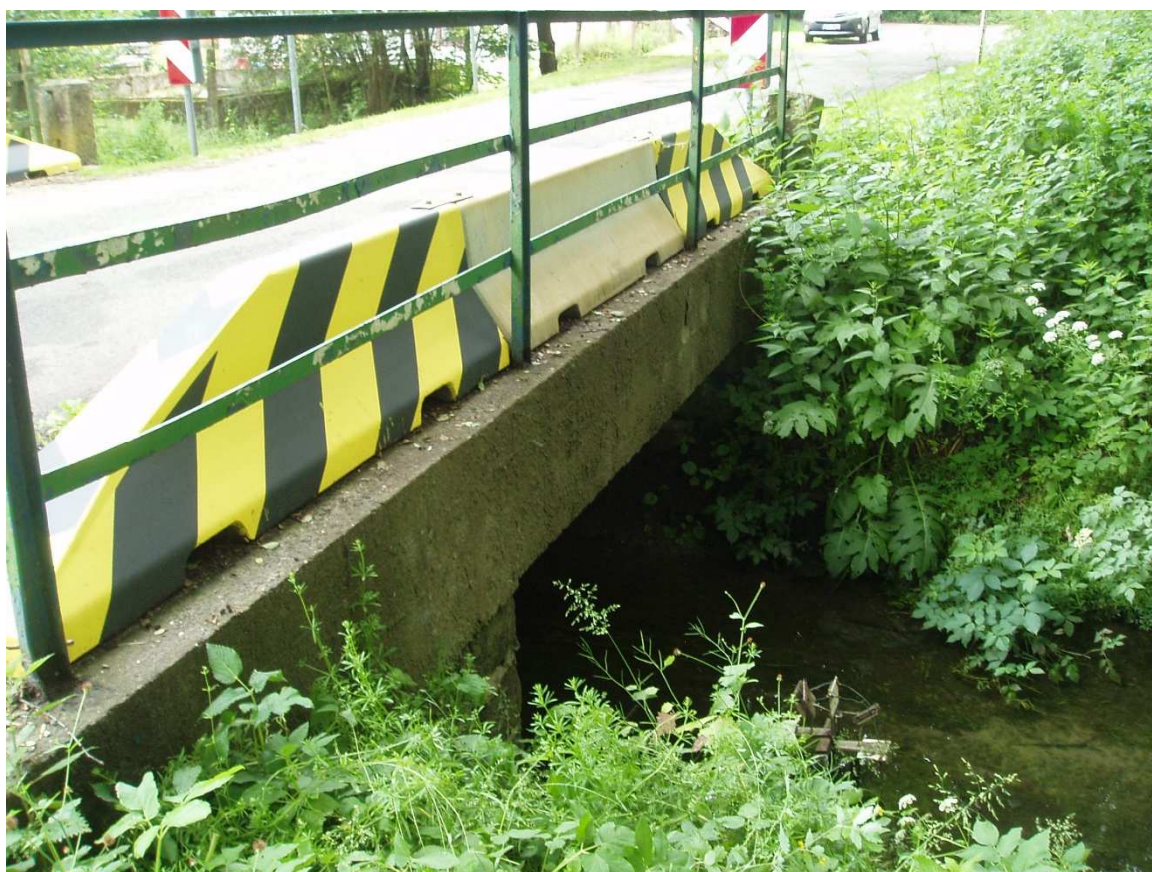
Pohled na most zprava – výtokové čelo

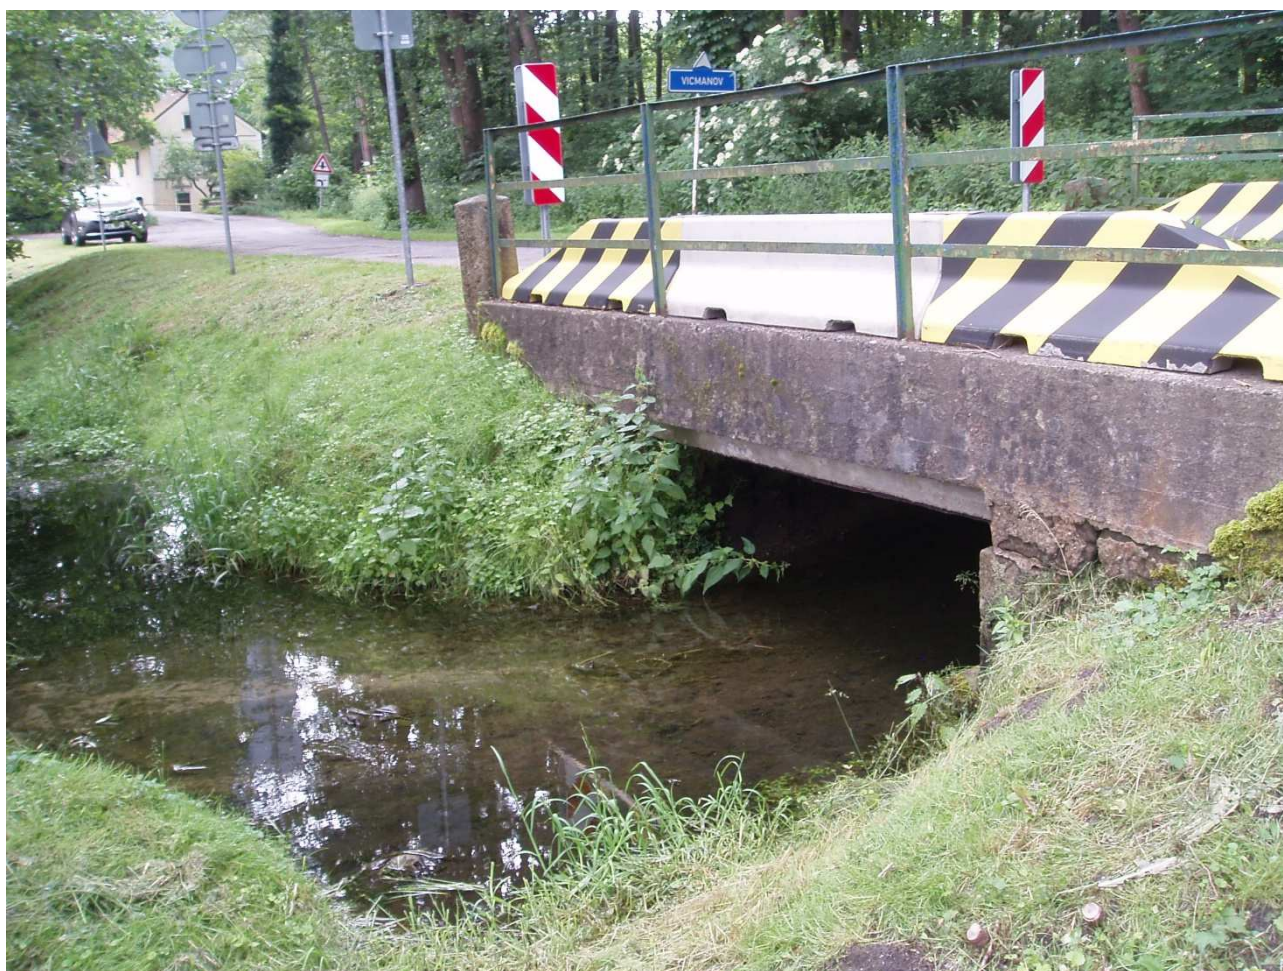
Pohled na most zleva – vtokové čelo
