DIAGNOSTICKÝ PRŮZKUM
KONSTRUKCE VOZOVKY
SILNICE III/00716
BUŠTĚHRAD-DOLANY
KM 0,830 - 5,455

Zpráva č. DV-18-041 z 10/2018

KSÚS Středočeského kraje, p. o.
Zborovská 11
150 21 Praha 5

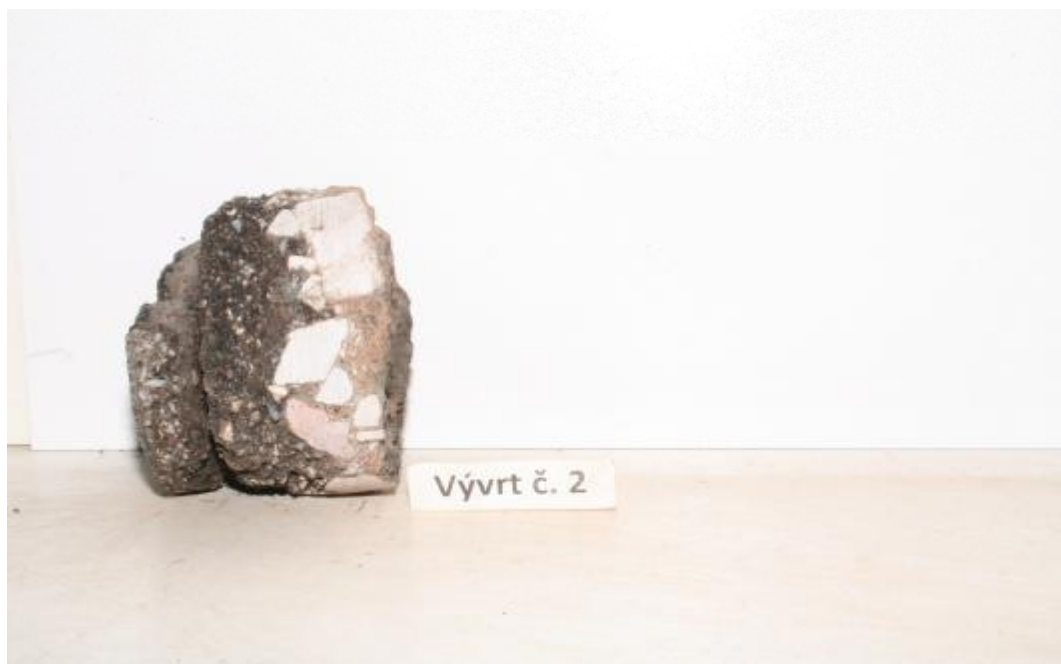
nespojeno

AC 11	22 mm
AC 11	24 mm
SC	48 mm

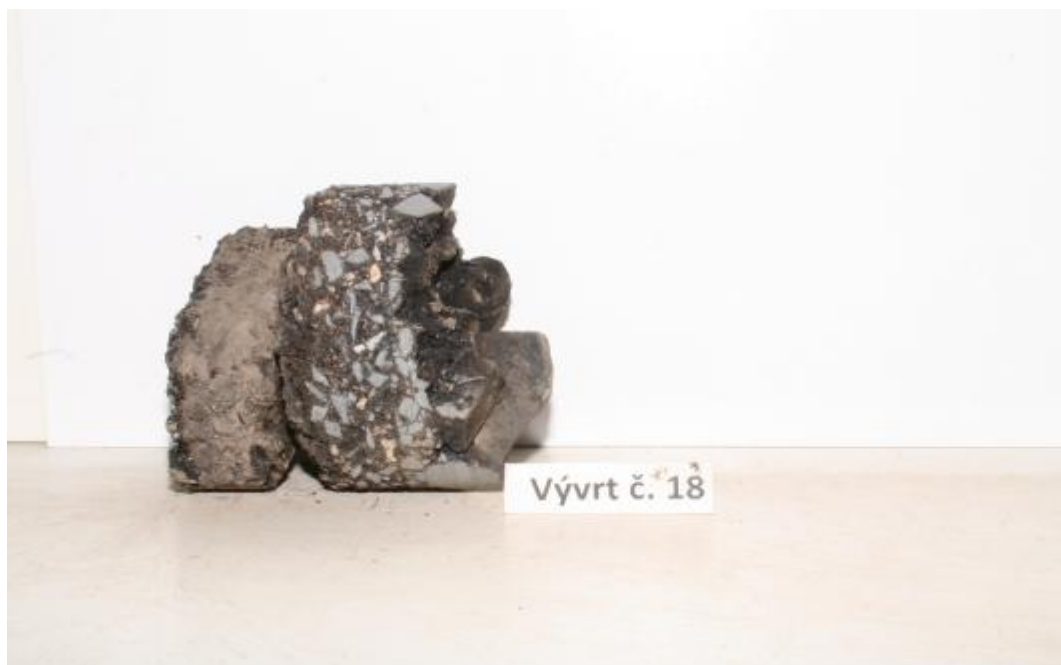
AC 11	45 mm
AC 16	56 mm
PM	50 mm

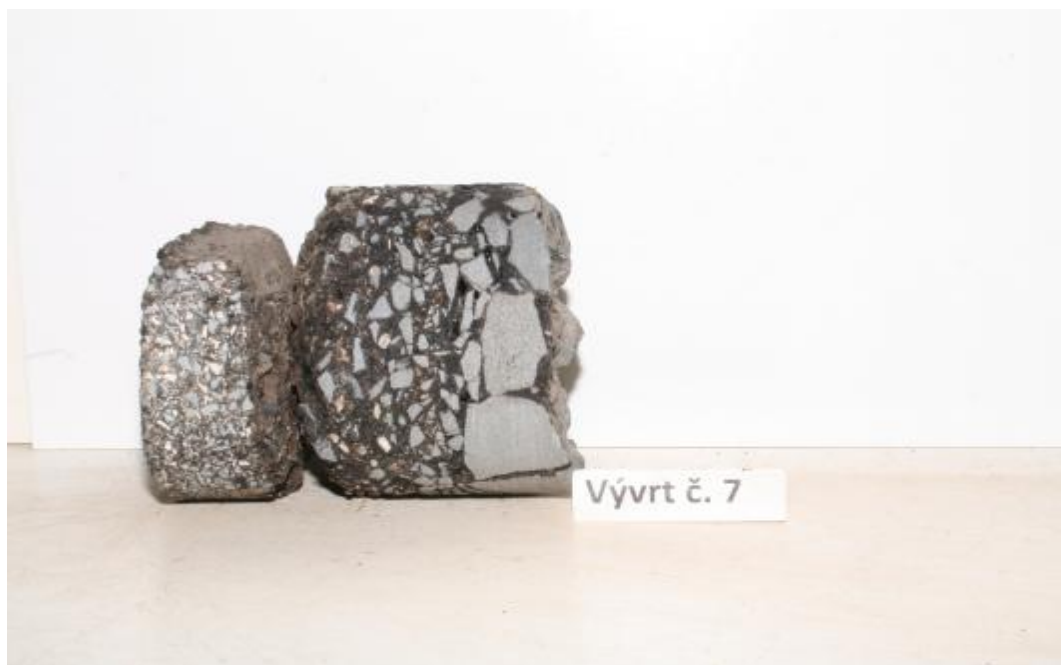
nespojeno

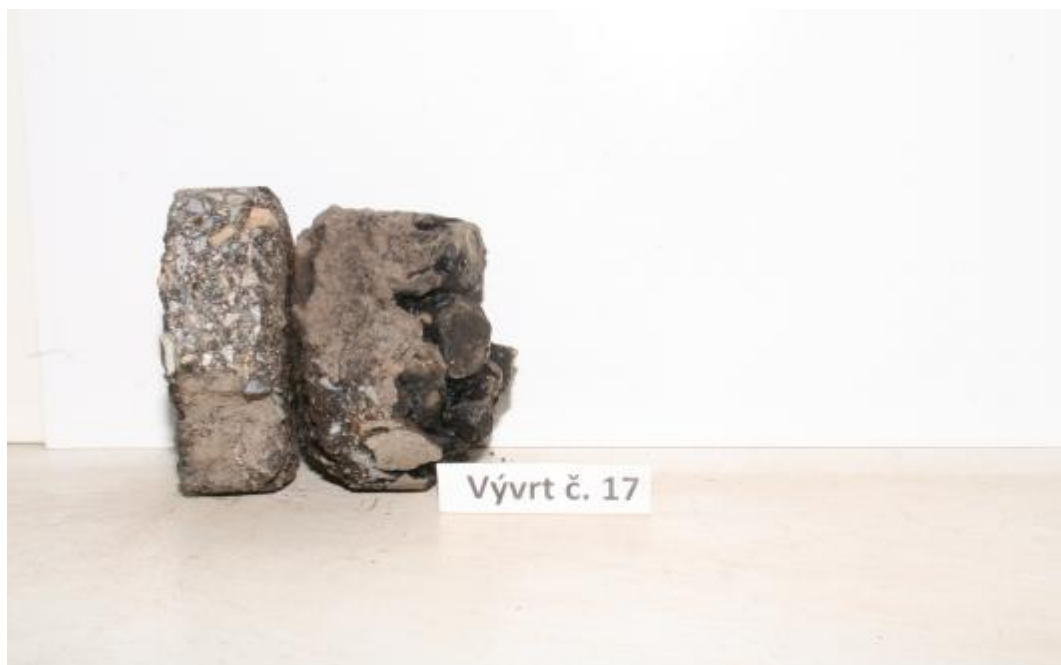
nespojeno

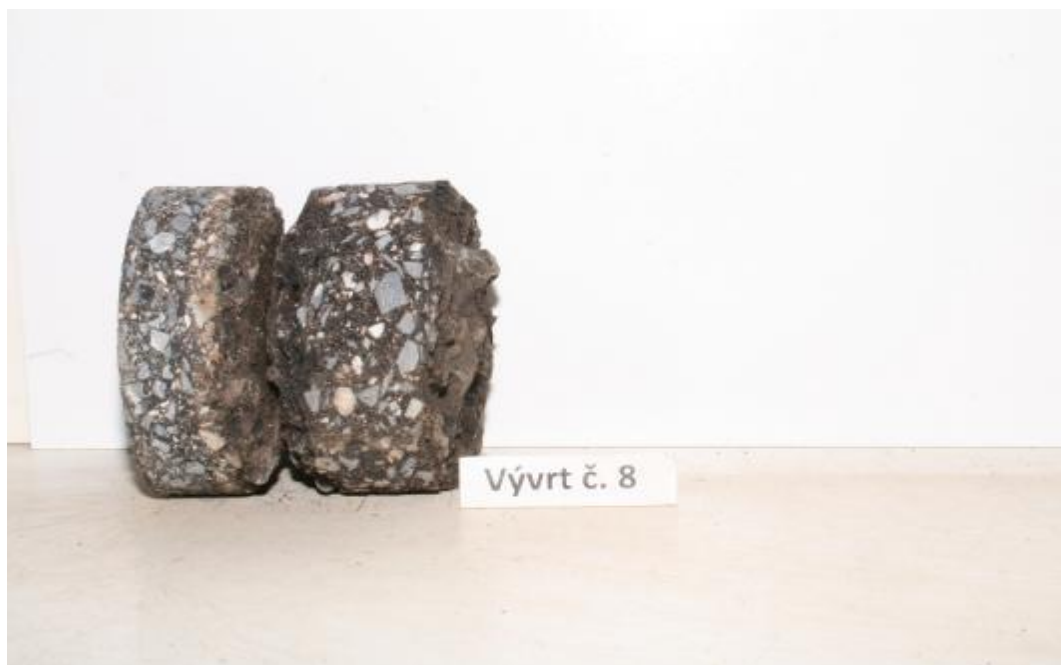
nespojeno

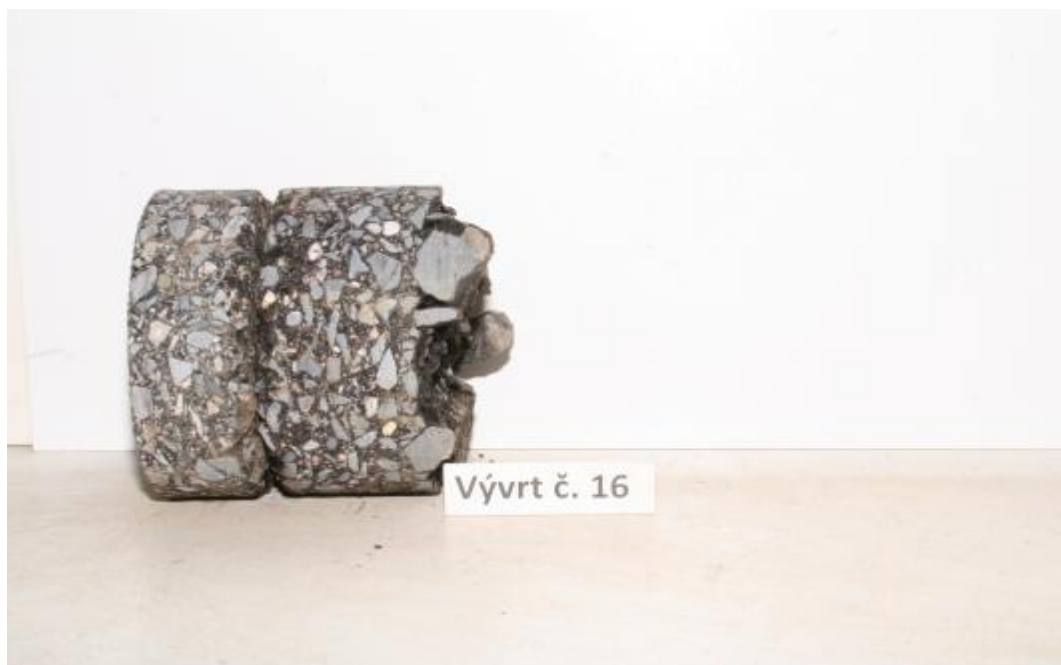
nespojeno

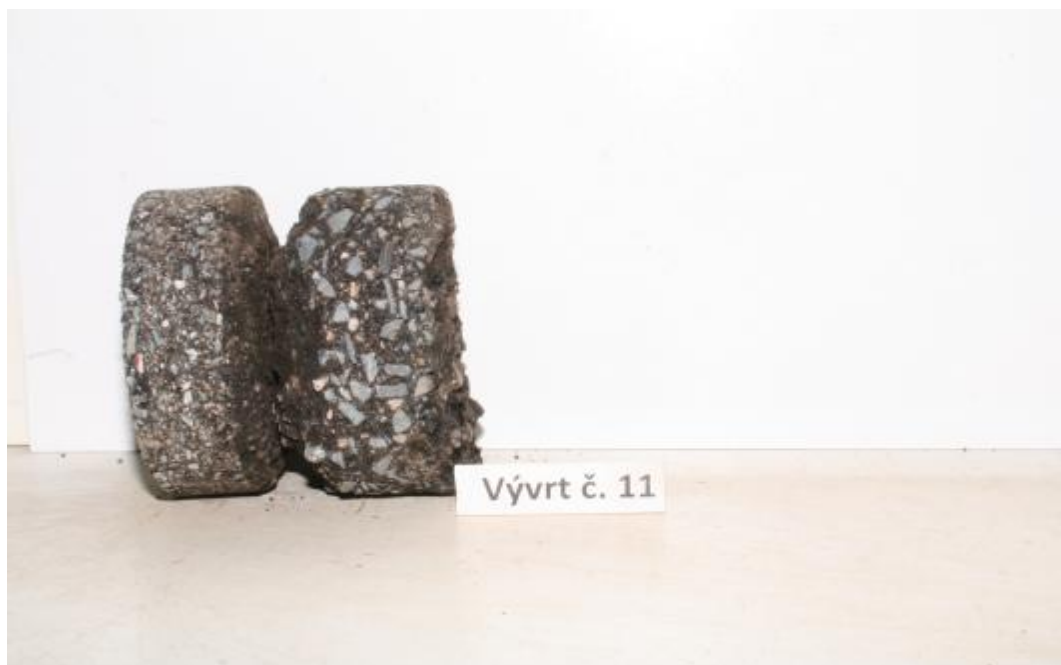
VÝVRT č. 14 - staničení km 5,026 L

spojení vrstev		tloušťka vrstvy
6,6 kN	AC 11	30 mm
nespojeno	AC 11	58 mm
	AC 16	53 mm
	AC 16	40 mm
	PM	30 mm

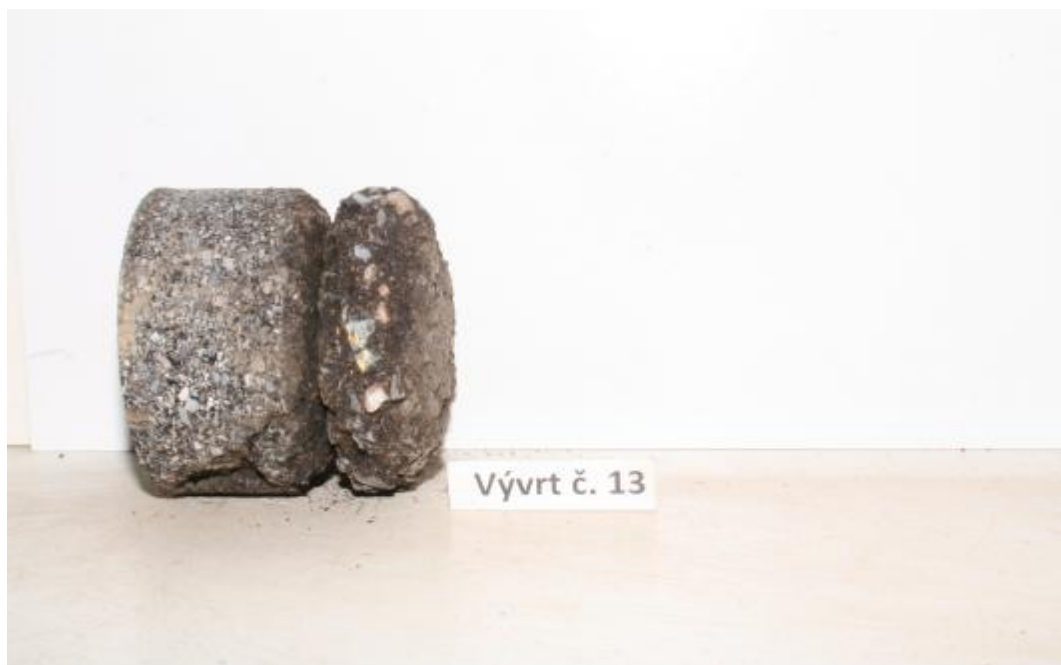
VÝVRT č. 13 - staničení km 5,226 L

nespojeno

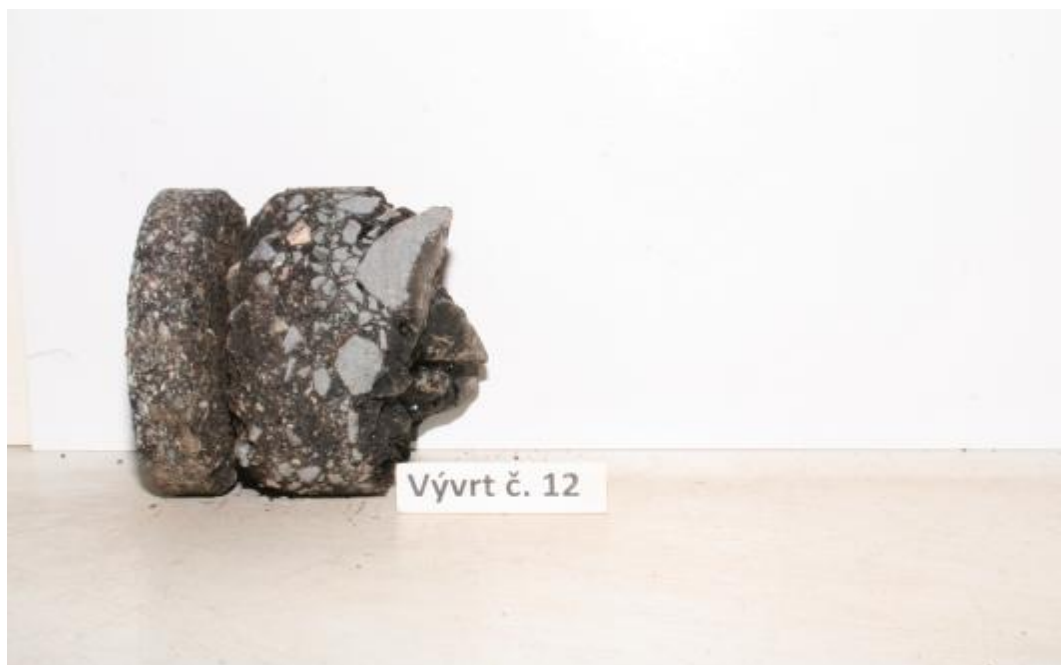
VÝVRT Č. 12 - staničení km 5,426 P

nespojeno

AC 8	30 mm
AC 16	63 mm
PM	45 mm

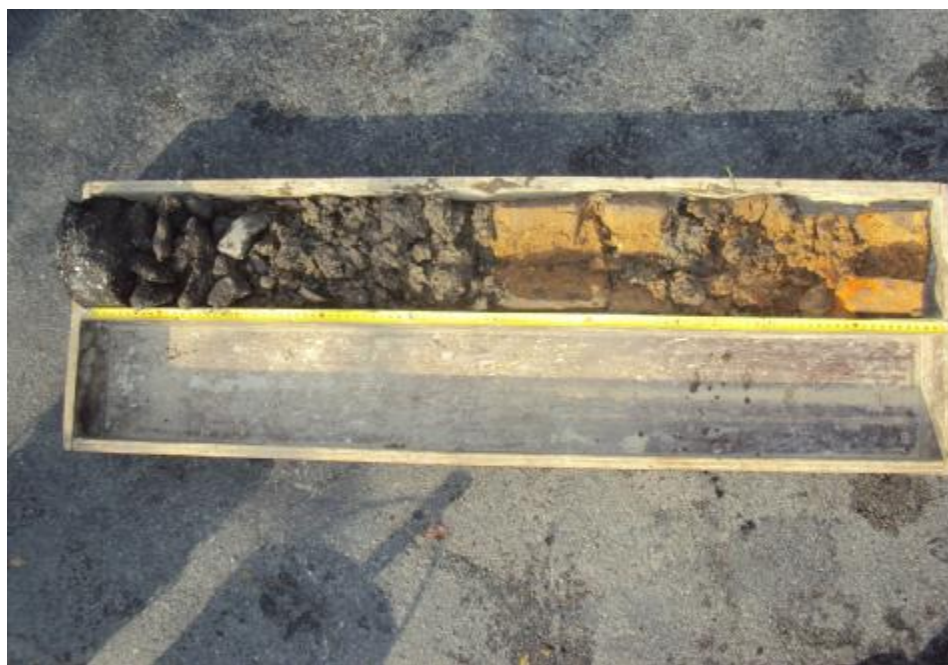
SONDA č. 12 - staničení km 0,846 L

tloušťka vrstvy	
AC	150 mm
ŠD	320 mm
F6 CL Jíl s plasticitou	530 mm

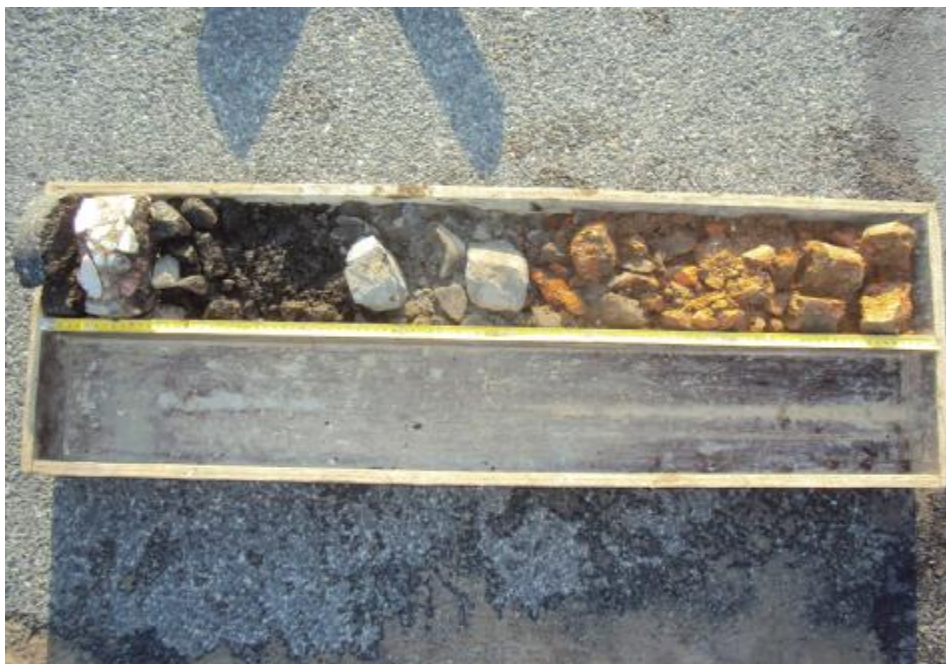
SONDA č. 1 - staničení km 1,146 P

AC	40 mm
SC	80 mm
ŠD	220 mm
ŠD + lomový kámen	200 mm
S5 SC Písek jílovitý	460 mm

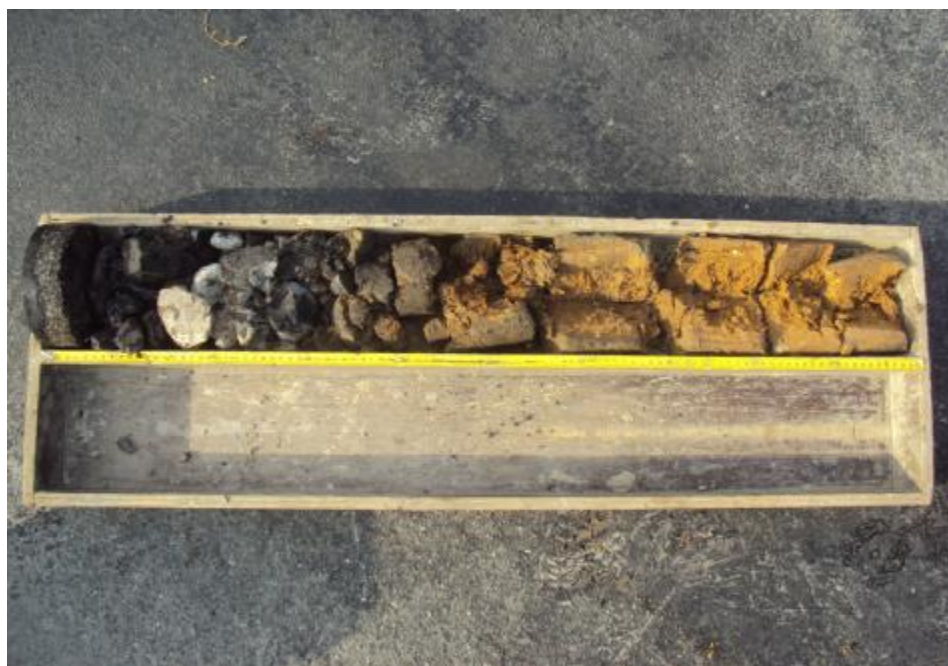
SONDA č. 11 - staničení km 1,526 L

tloušťka vrstvy	
AC	50 mm
PMH	100 mm
PDK 32/63	170 mm
S5 SC Písek jílovitý	680 mm

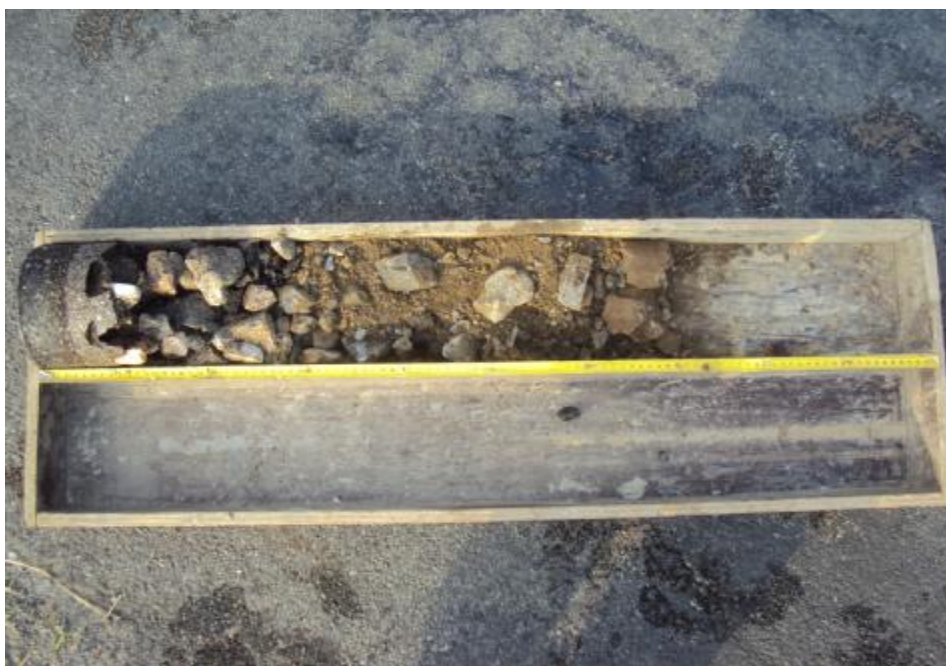
SONDA č. 10 - staničení km 2,026 L

tloušťka vrstvy	
AC	90 mm
PMH	190 mm
G4 GM Štěrka hlinitý	370 mm
S5 SC Písek jílovitý	50 mm

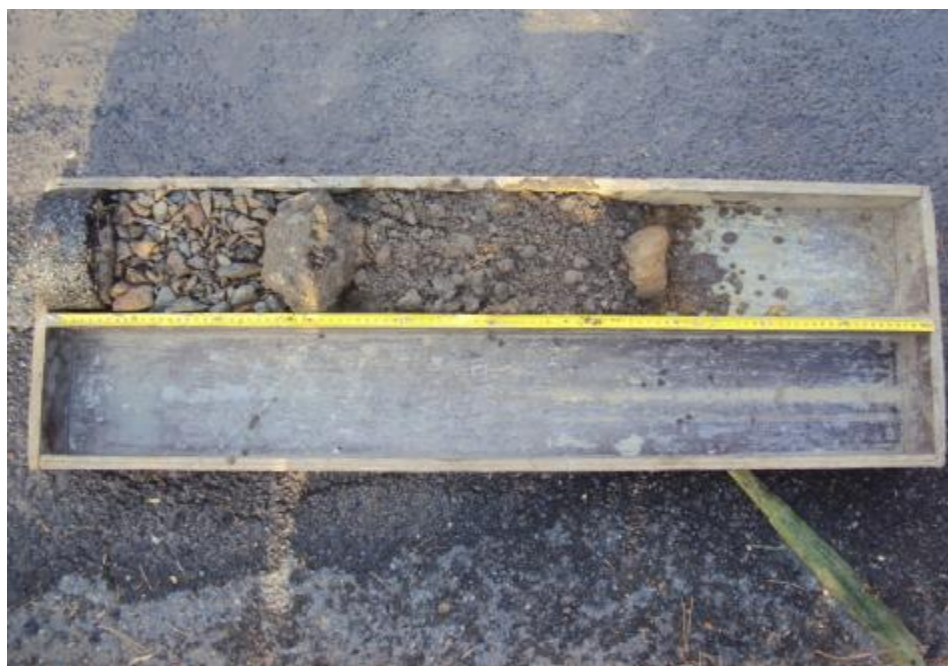
SONDA č. 9 - staničení km 2,826 L

tloušťka vrstvy	
AC	70 mm
ŠD	180 mm
SC	100 mm
ŠD	300 mm
S5 SC Písek jílovitý	50 mm

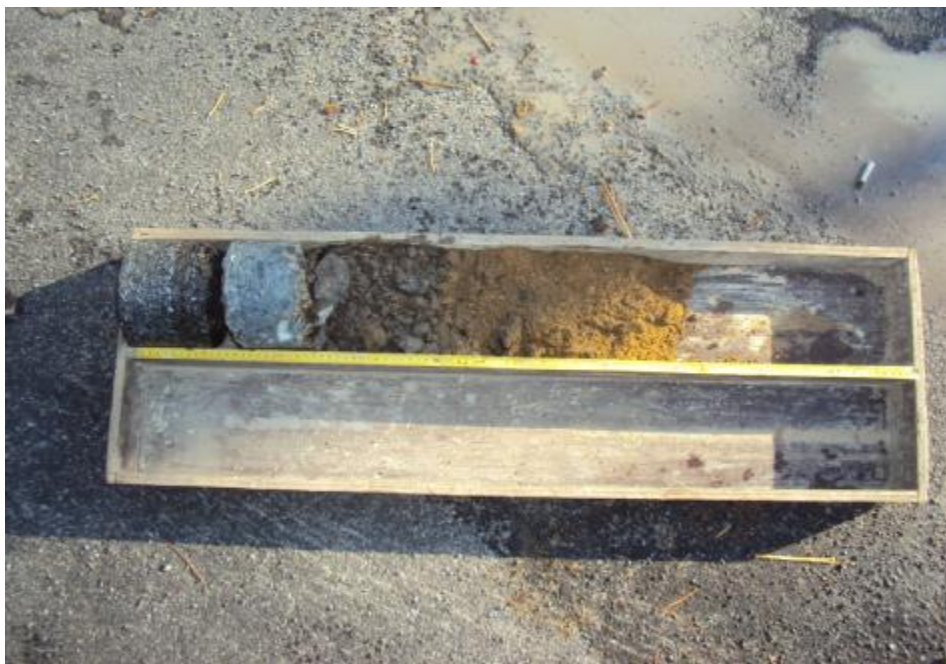
SONDA č. 3 - staničení km 3,026 P

tloušťka vrstvy	
AC	120 mm
SC	100 mm
ŠD	160 mm
S1 SW Písek dobře zrněný	320 mm

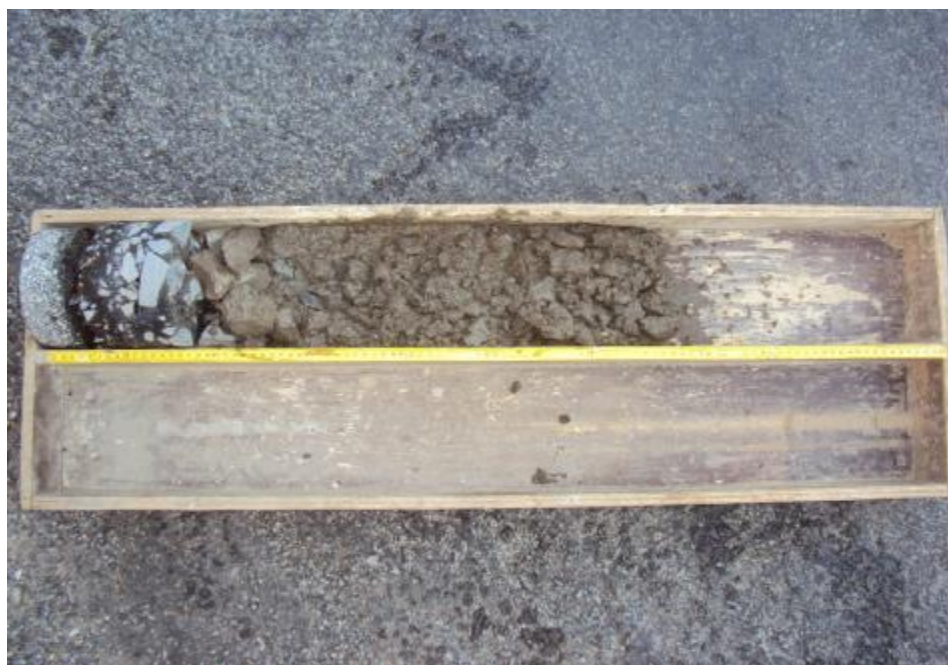
SONDA č. 4 - staničení km 3,426 P

tloušťka vrstvy	
AC	120 mm
PMH	100 mm
ŠD	480 mm

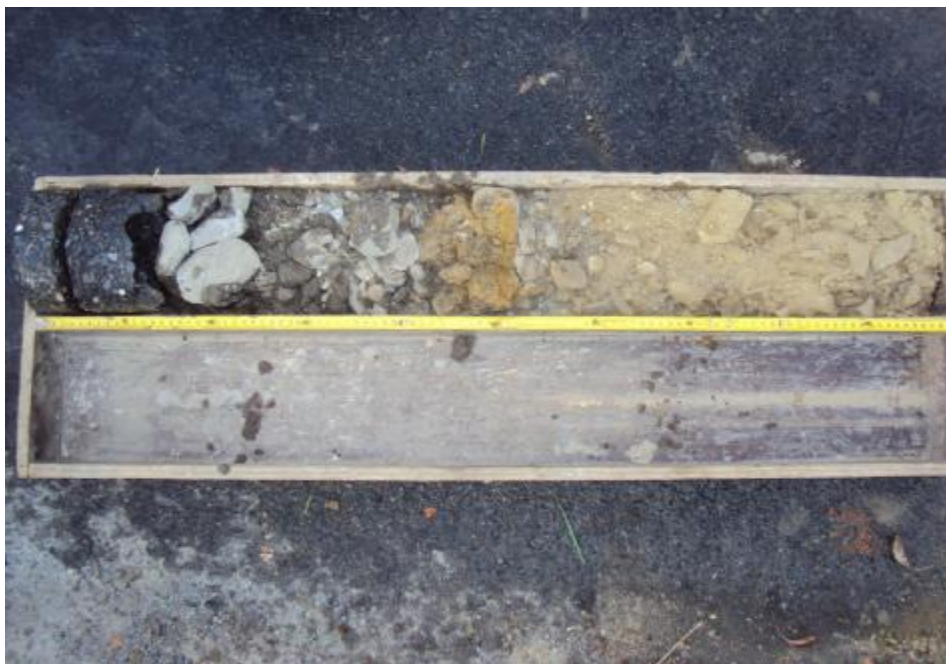
SONDA č. 8 - staničení km 4,026 L

tloušťka vrstvy	
AC	120 mm
PMH	120 mm
ŠD	180 mm
S5 SC Písek jílovitý	90 mm
Jílovec	490 mm

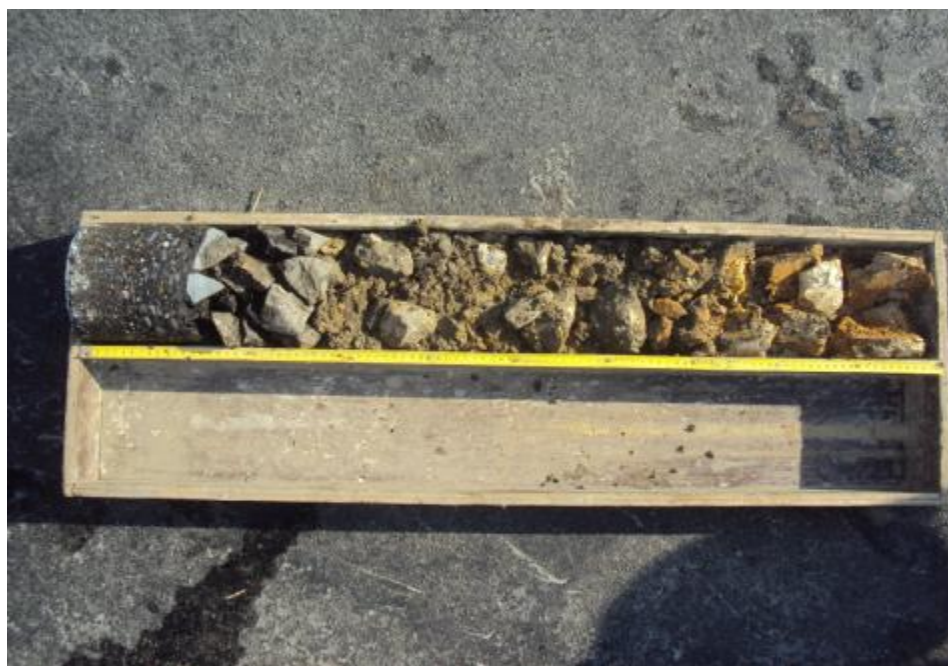
SONDA č. 5 - staničení km 4,526 P

tloušťka vrstvy	
AC	130 mm
PMH	140 mm
Štěťová úprava	380 mm
F6 CL Jíl s plasticitou	350 mm

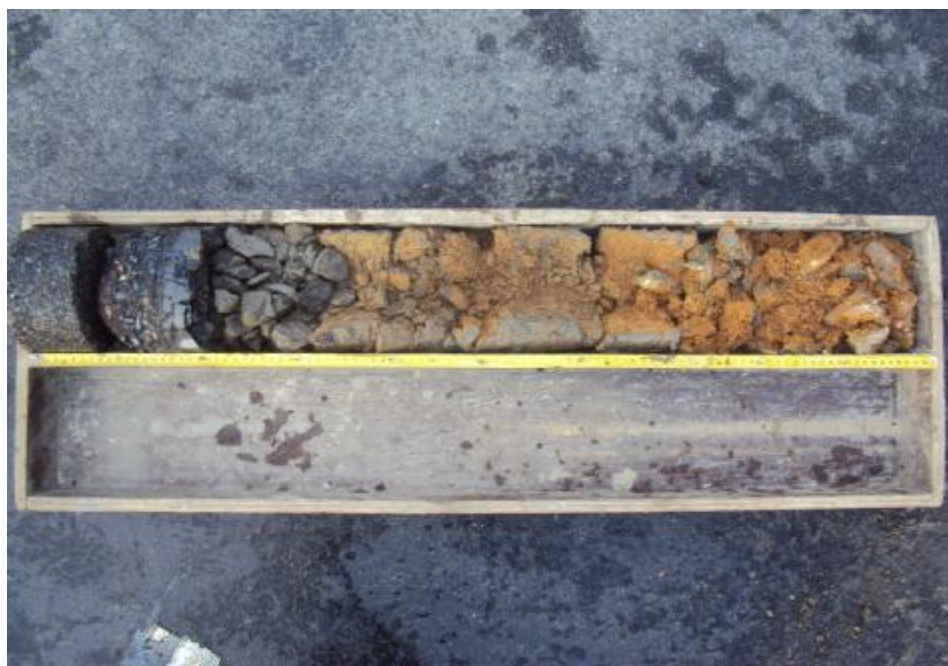
SONDA č. 7 - staničení km 5,026 L

tloušťka vrstvy	
AC	180 mm
PMH	130 mm
S5 SC Písek jílovitý	690 mm

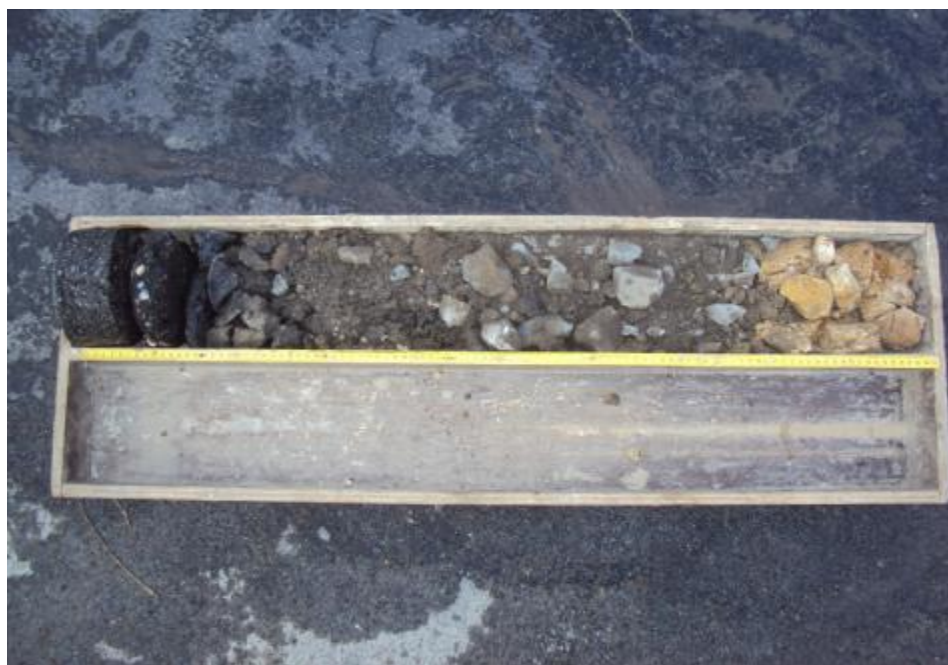
SONDA č. 6 - staničení km 5,226 L

tloušťka vrstvy	
AC	130 mm
PMH	100 mm
ŠD	570 mm
S5 SC Písek jílovitý	200 mm
