Most 114-017

Most přes Dobříšský potok v Dobříši

MIMOŘÁDNÁ PROHLÍDKA

Objekt: Most ev.č. 114-017 (Most přes Dobříšský potok v Dobříši)

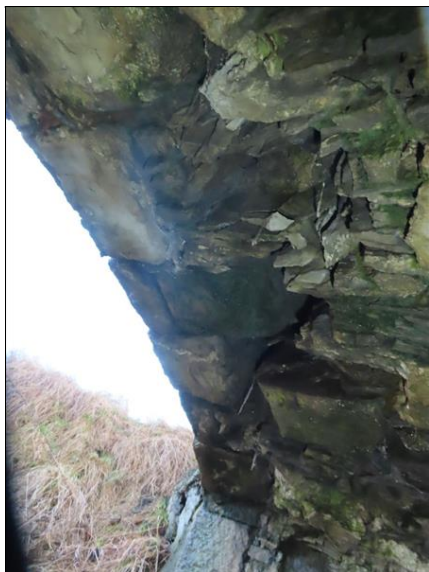
1. pole
Pohled směrem k OP1
Podélná široká trhлина s vypadlými kameny
Oddělování čela klenby

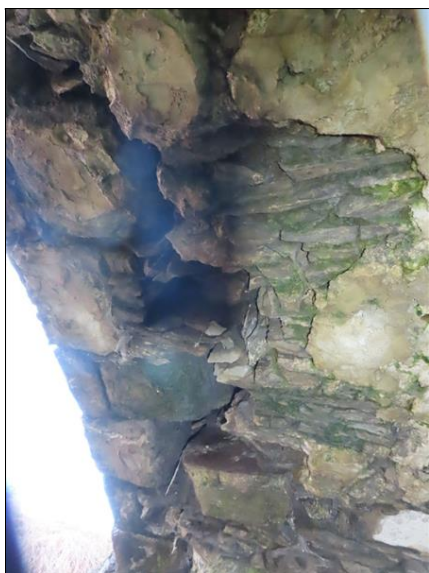
1. pole
Pohled směrem k OP1
Podélná široká trhлина s vypadlými kameny
Silně rozvolněné kameny
Hluboké kavermy až na násypovou zemínu

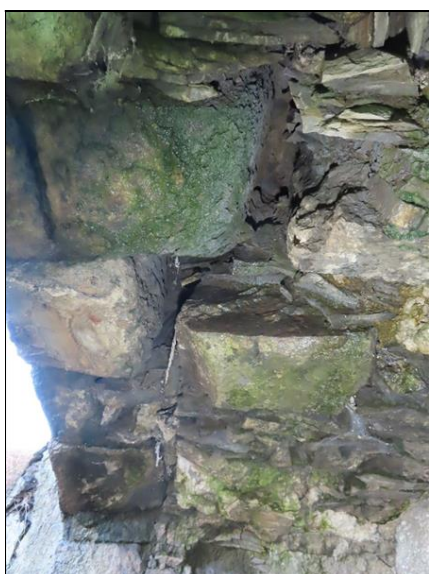
1. pole
Pohled směrem k OP1
Podélná široká trhлина s vypadlými kameny
Silně rozvolněné kameny
Hluboké kavermy až na násypovou zemínu

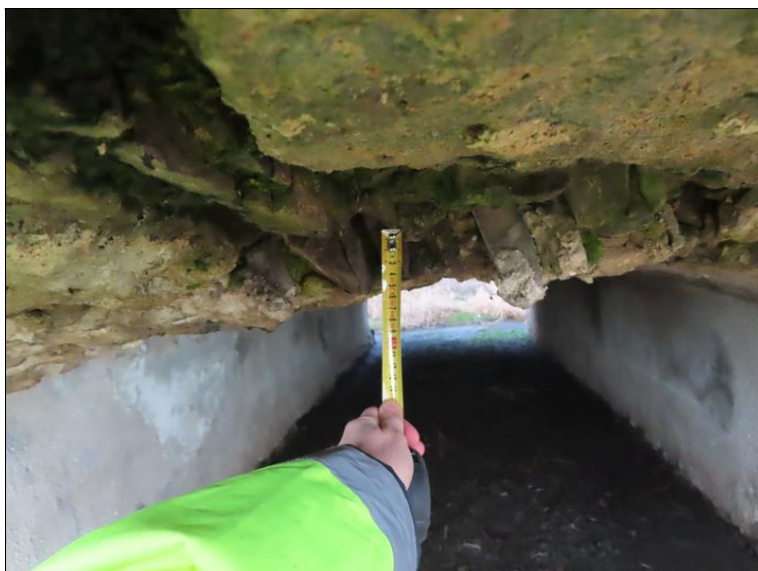
- Ve 4. poli vpravo jsou četné podélné trhliny v torkretové omítce, která je plošně oddělena od spodního líce zdiva klenby. Ve všech polích byl zaznamenán pokles vnitřní části klenebního pásu vzhledem k přilehlé čelní - lící řadě kvádrů. Největší pokles byl zjištěn ve 4. poli. Pravá část ve všech polích je pravděpodobně nestabilní a může dojít k jejímu propadnutí do mostního otvoru. Havarijní stav.

Pohled zprava z čela do 3. pole
Pokles vnitřního klenebního pásu

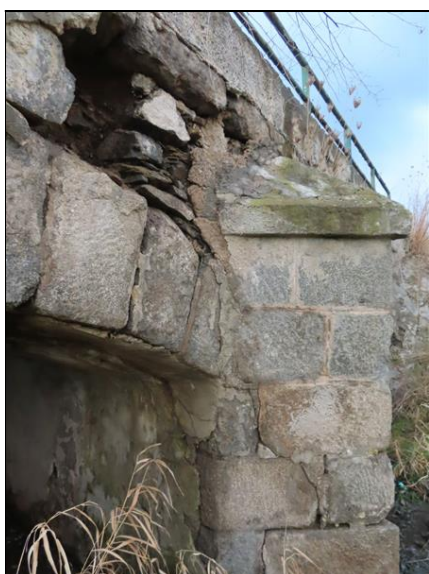
Pohled zprava do 3. pole směrem k Pi4
Čelní zeď - rozvolněna, rozpadající se
Svislá průběžná trhлина v ledolamu

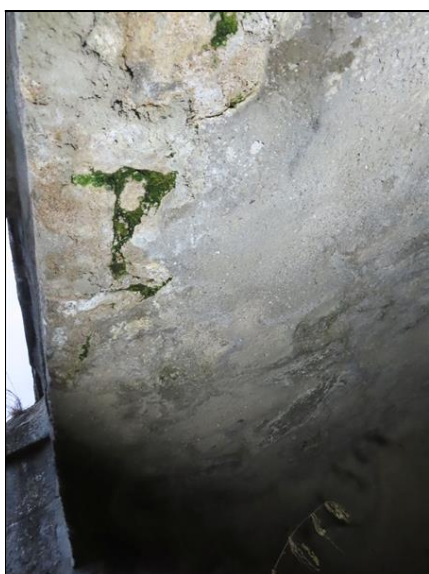
Pohled zleva do 2. pole na vrchol klenby
Odpadlý torkret
