Odborný posudek

výskytu zvláště chráněných a obecně chráněných druhů

Obchodní akademie a Střední pedagogické školy v ulici

U Stadionu č. p. 486, Beroun

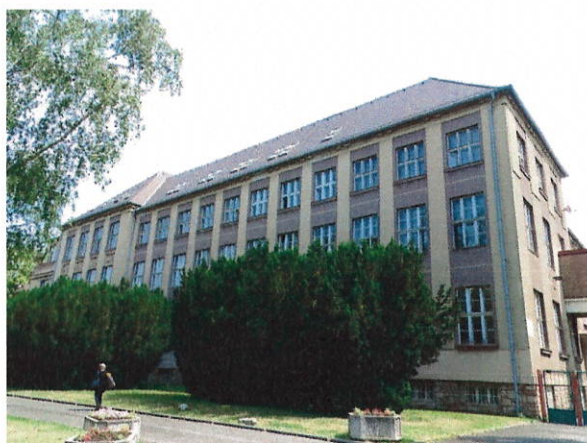
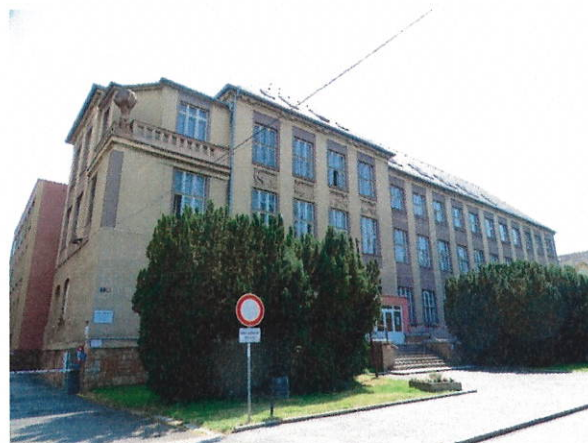
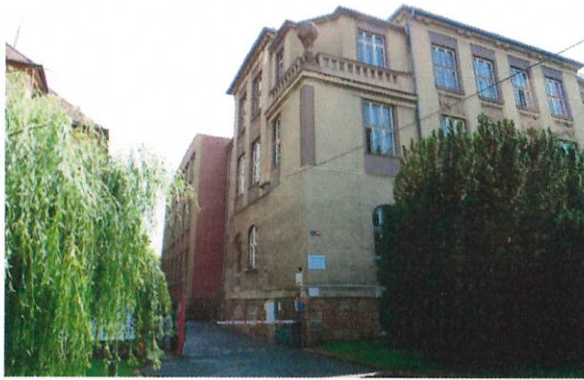
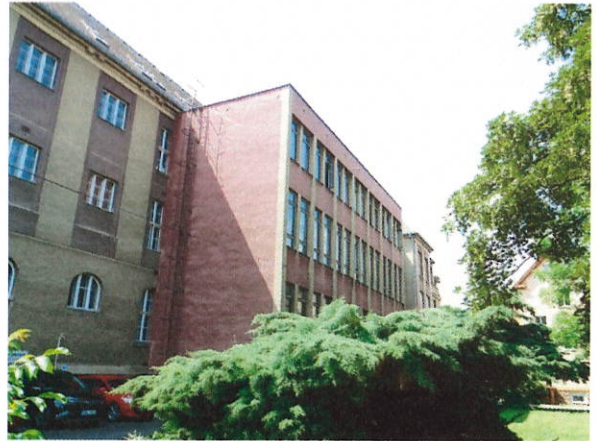
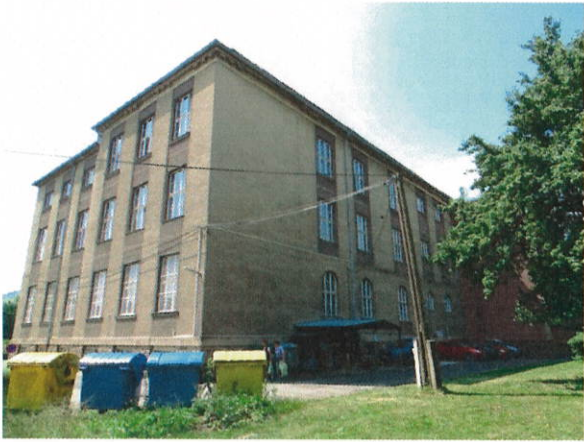
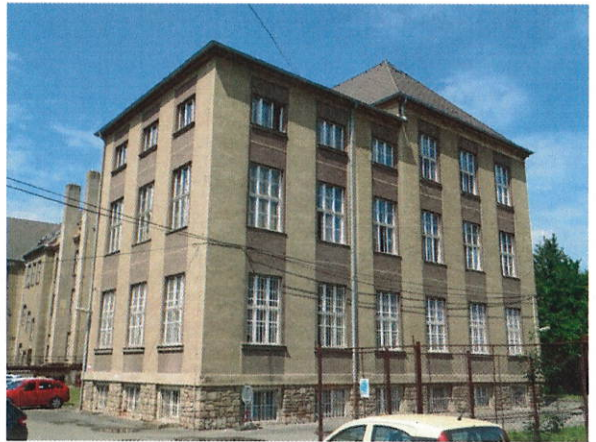
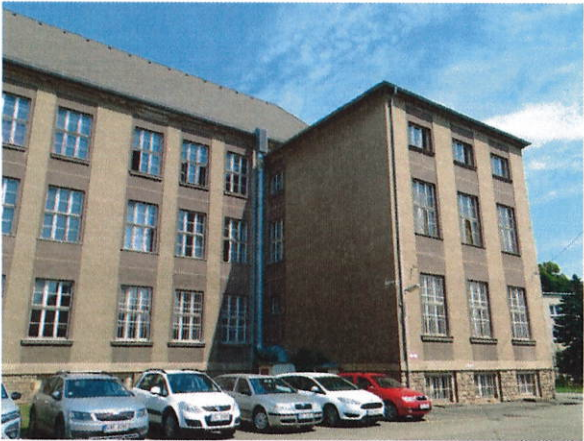
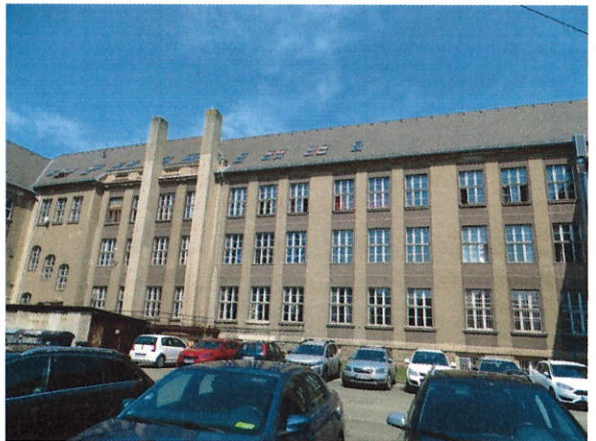
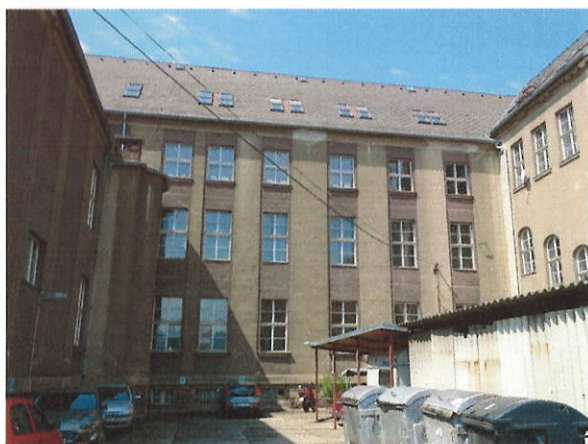
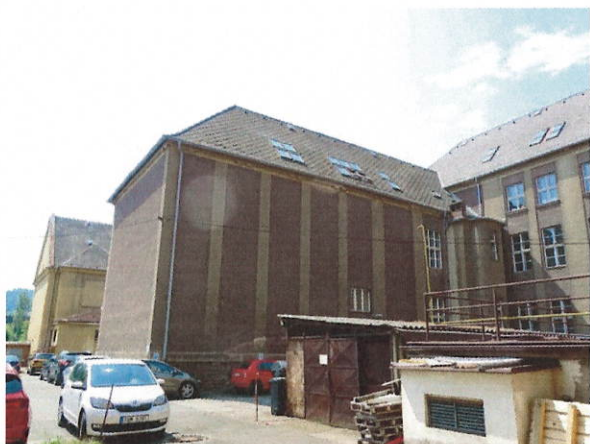
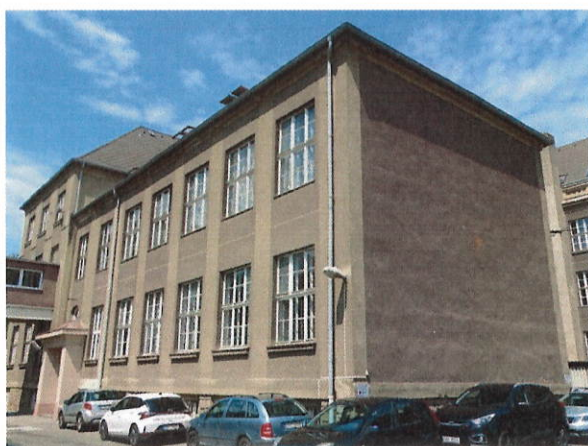
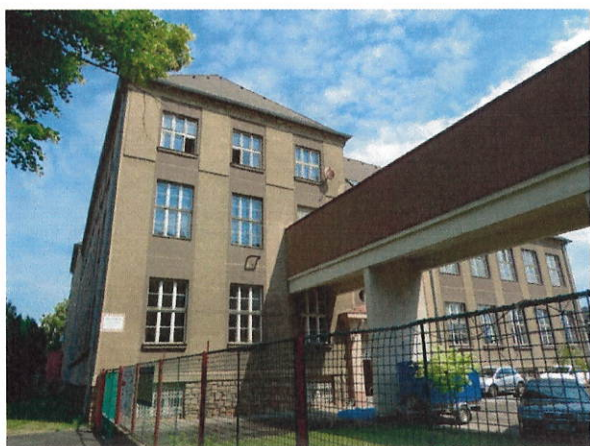
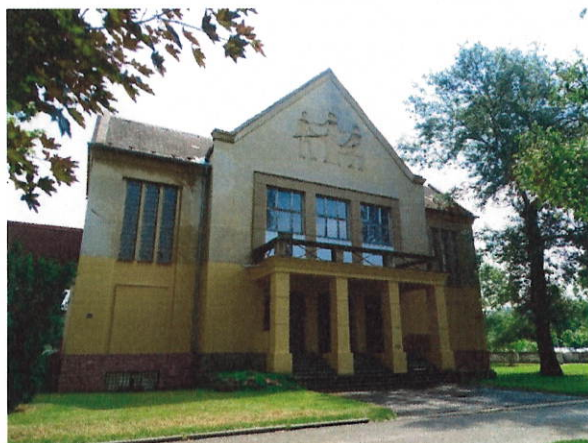
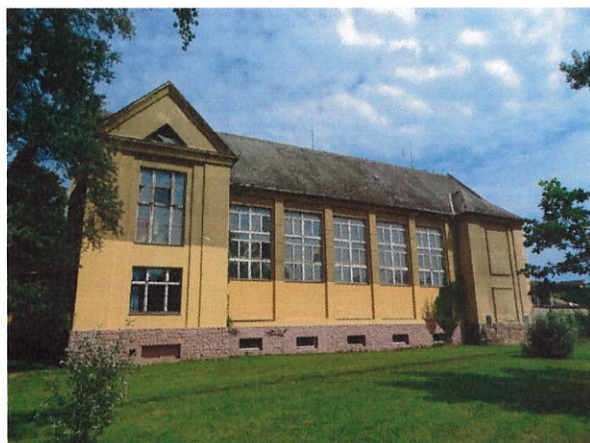
č. 2 – 13 Budova školy (A)

- Předmětem posouzení v areálu Obchodní akademie a Střední pedagogické školy v ulici U Stadionu č. p. 486 v Berouně (okr. Beroun, Středočeský kraj) byla školní budova se 3 np, 1 pp a komplikovaným půdorysem (pracovně označena jako „A“), plavecký bazén se 2 np, resp. 1 zvýšeným np a 1 pp (pracovně označen jako „B“) a nadzemní jednopodlažní spojovací krček. Viz 3.1 Fotodokumentace, foto č. 1 se zákresem a popisem posuzovaných pavilonů a spojovacího krčku červenou barvou. Areál školy je situován do souvislé zástavby Berouna. Viz 3.1 Fotodokumentace, foto č. 2 - 19.

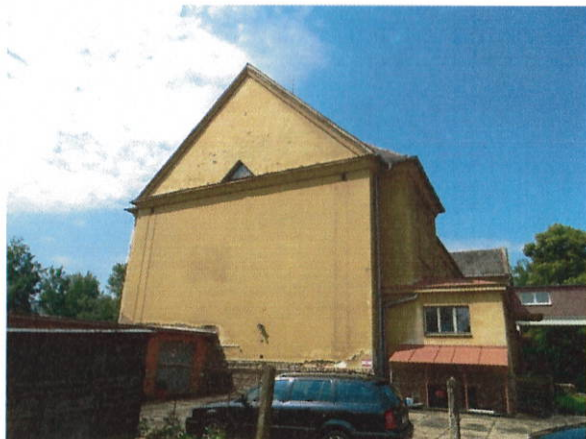
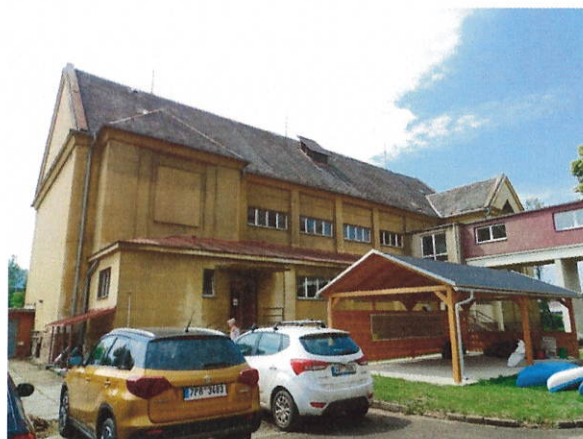
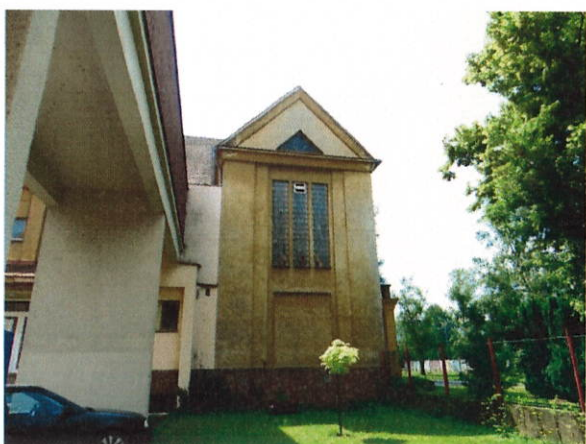
č. 14 – 18 Plavecký bazén (B)

- Střecha budovy B je konstruována jako sedlová, se dřevěnou konstrukcí. Viz 3.1 Fotodokumentace, foto č. 14 – 18, 56 - 58. Střechu kryjí eternitové šablony, střešní nástavba je opatřena horizontálně orientovanými dřevěnými lamelami. Viz 3.1 Fotodokumentace, foto č. 26. Prostor podstřeší je odvětráván vikýřovými okny s částečně funkčními výplněmi. Viz 3.1 Fotodokumentace, foto č. 59. Na konstrukci krovu, v prostorách za pozednicemi a na podlaze půdy bylo zjištěno velké množství pobytových stop holuba věžáka – uhynulí jedinci, peří a trus. Pobytové stopy jsou staršího data, v současnosti se holubi v podstřeší budovy B nevyskytují. Přístavba jednopodlažní vstupní části má pultovou střechu, krytou falcovaným plechem. Viz 3.1 Fotodokumentace, foto č. 27.

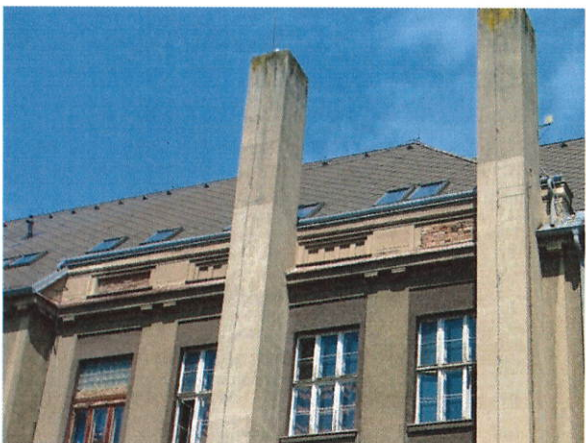
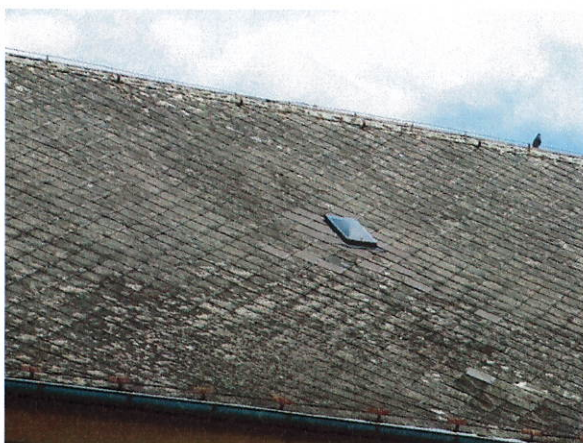
č. 19 Spojovací krček

- Spojovací krček je opatřen pultovou střechou, v jejíž struktuře se nenacházejí žádné štěrby ani dutiny. Viz 3.1 Fotodokumentace, foto č. 13, 19.
- Následně byla provedena detailní kontrola **obvodových plášťů** posuzovaných budov. Obvodový plášť budov A a B tvoří cihelné zdivo, pokryté fasádními omítkami. Viz 3.1 Fotodokumentace, foto č. 2 – 18, 20, 77 - 81. Byla zjištěna lokální poškození fasád obou posuzovaných budov – praskliny ve zdivu a lokální absence omítek. Viz 3.1 Fotodokumentace, foto č. 66, 71 – 74, 76. Poškození jsou spíše povrchového charakteru a neposkytují dostatek prostoru pro sídla synantropních živočichů.

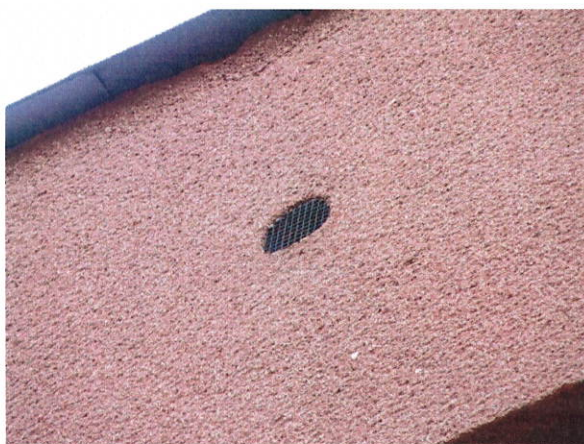
- Střešní konstrukce je pevně spojena s obvodovým zdívem. Viz 3. Fotodokumentace, foto č. 22 - 23. Prostory za pozednicemi, které jsou obvyklým hnízdištěm ptáků na tomto typu zástavby, jsou tak z venkovního prostředí z větší části nedostupné s výjimkou partií, kde došlo k poškození atikového zdiva. Viz 3.1 Fotodokumentace, foto č. 22 - 23, 37 - 38, 50 - 51. Bez ohledu na tuto skutečnost byla provedena kontrola dostupných partií za pozednicemi. **Ve východní části podstřeší se zachovalým půdním prostorem bylo zjištěno hnízdo ZCHD kavky obecné (*Corvus monedula*).** Viz 3.1 Fotodokumentace, foto č. 51. Hnízdění však pravděpodobně nebylo úspěšné, na podlaze půdy pod hnízdem byl zjištěn predovaný juvenilní exemplář. Viz 3.1 Fotodokumentace, foto č. 52. Ve stejné části podstřeší bylo zjištěno hnízdo ferálního holuba věžáka (*Columba livia f. fera*) se stejným osudem. Viz 3.1 Fotodokumentace, foto č. 53 - 54. Predátorem byla nepochybně kuna skalní (*Martes foina*), jejíž početný trus různého stáří spolu se zbytky kořisti byl zjištěn na více místech podstřeší. Viz 3.1

č. 22 – 23 Detaily spojení střešní konstrukce se zdivem atik, budova A

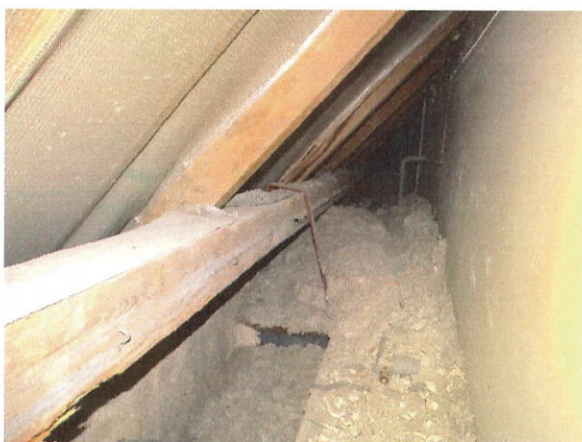
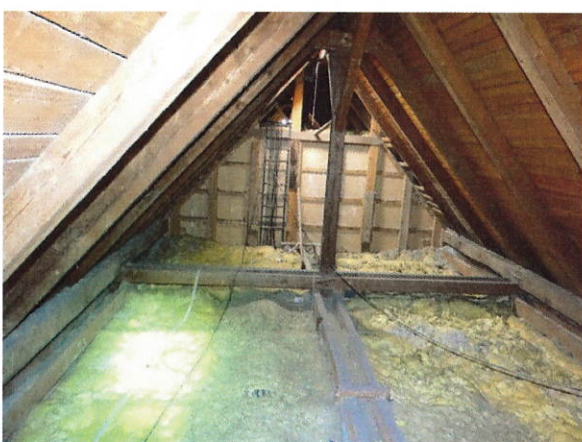
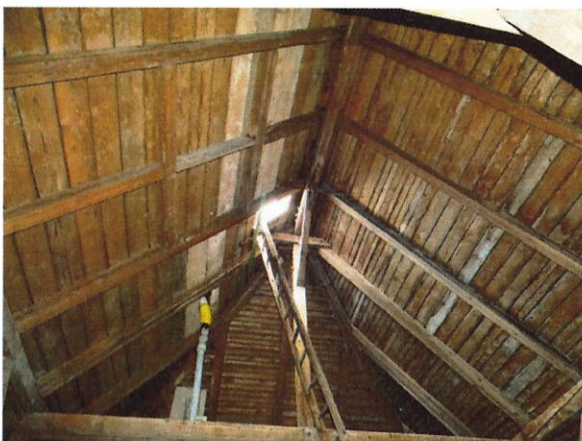
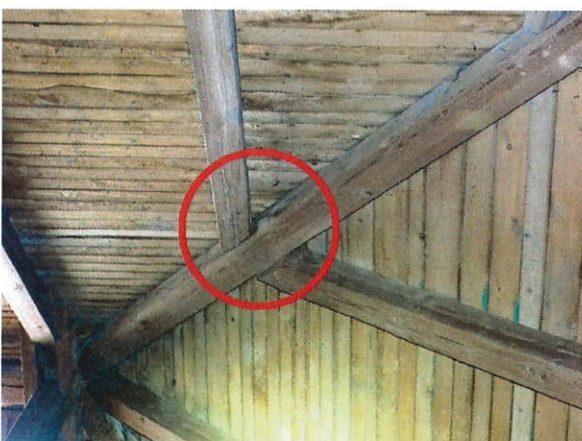
č. 28 – 31 Pohledy do podstřeší, budova A, jižní část

- Hnízdiště ZCH kavky obecné i úkryty ZCHD netopýrů bude možné i po provedení stavebních úprav budovy A zachovat, práce se partií se sídly synantropních živočichů přímo nedotknou. Pro kontinuitu sídel je však nutné zachovat přístup do podstřeší. Z tohoto důvodu **doporučuji poškozené partie atikového zdiva ve východní a jižní části podstřeší budovy A opravit s tím, že budou zachovány začištěné prostupy s doporučenými rozměry. Viz 3.2 Upravená římsa a příslušnými parametry. Zároveň doporučuji takto ošetřené partie podstřeší opatřit z vnitřní strany (mezi krokvemi a pozednicemi) kovovým pletivem proti predaci kunou skalní.**

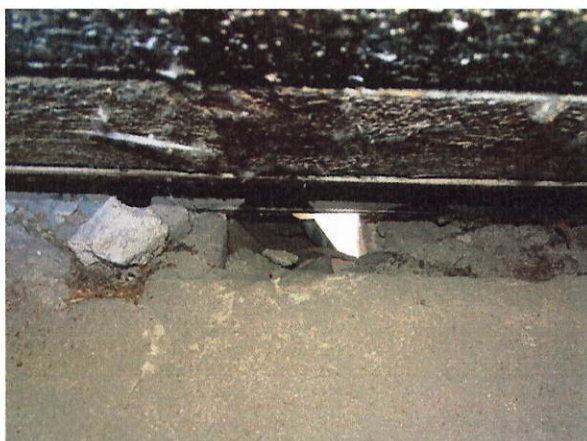
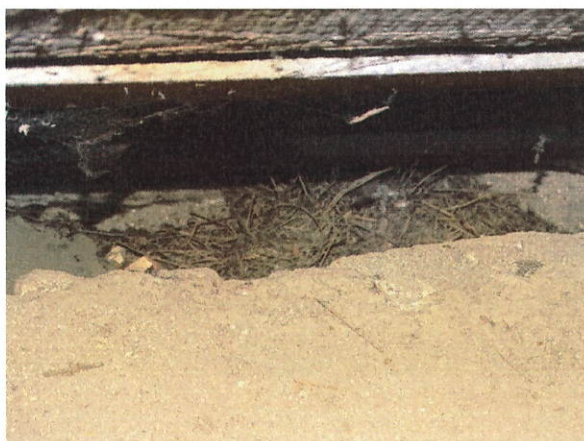
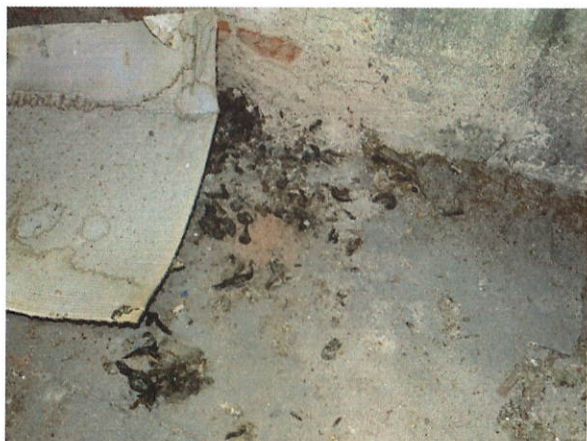
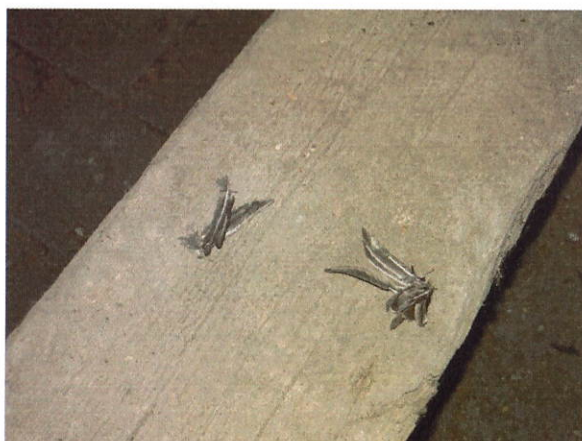
č. 36 – 39 Detaily prostor za pozednicemi, na foto č. 39 starší pobytové stopy vrabce domácího, budova A, jižní část

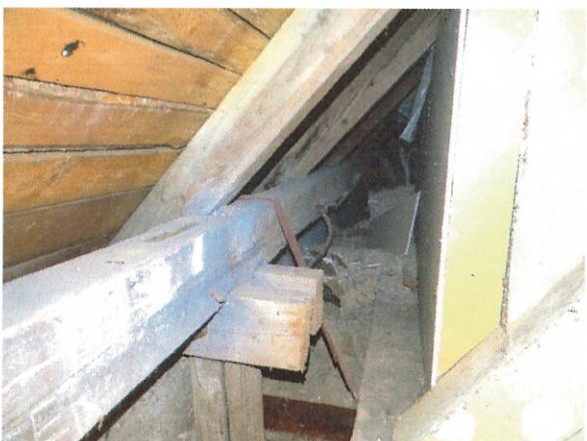
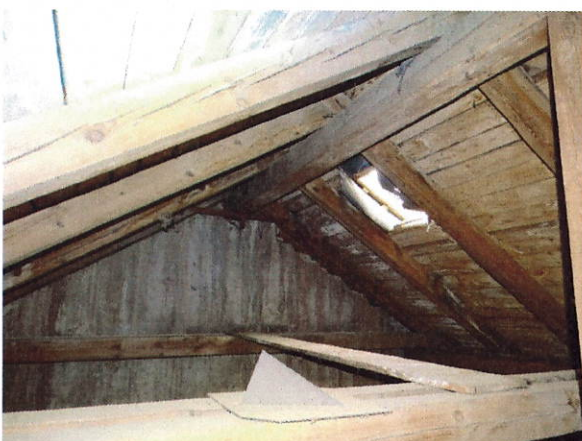
č. 42 – 45 Pohled do podstřeší, budova A, východní část

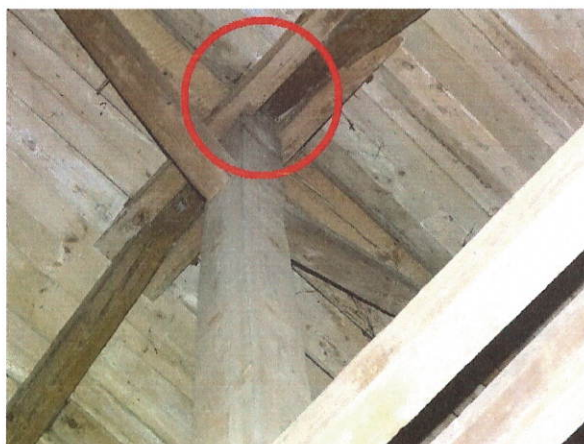
č. 46 – 48 Podstřeší, detaily konstrukce krovu, červenou barvou zakresleny úkryty netopýrů, budova A, východní část

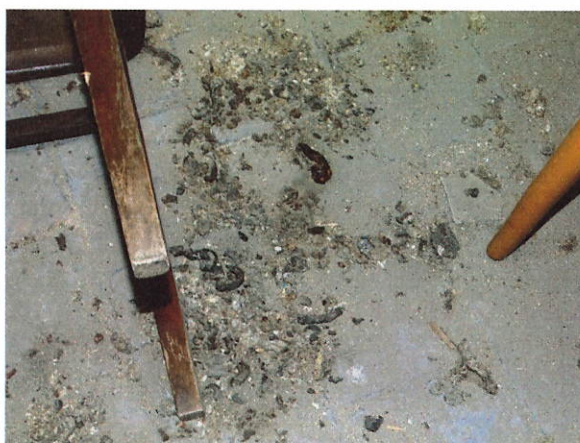
č. 53 – 54 Hnízdo holuba věžáka za pozednicí a předovaný exemplář na podlaze půdy pod hnízdem, budova A, východní část

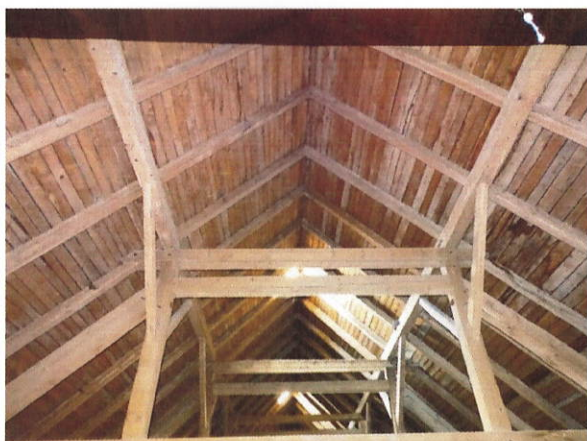
č. 58 Detail konstrukce krovu, budova B

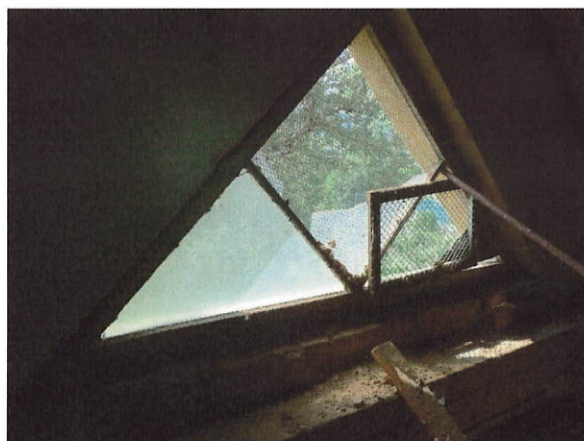
č. 59 Detail vikýřového okna, podstřeší budovy B

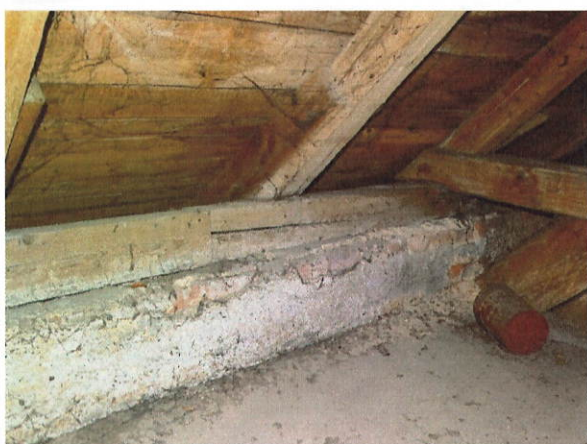
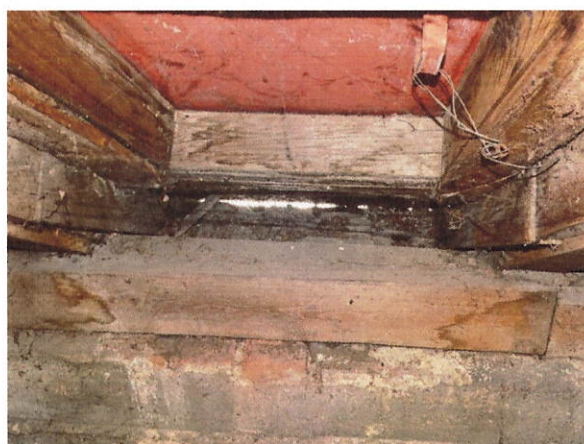
č.60 – 62 Detaily prostor z pozednicemi, podstřeší budovy B

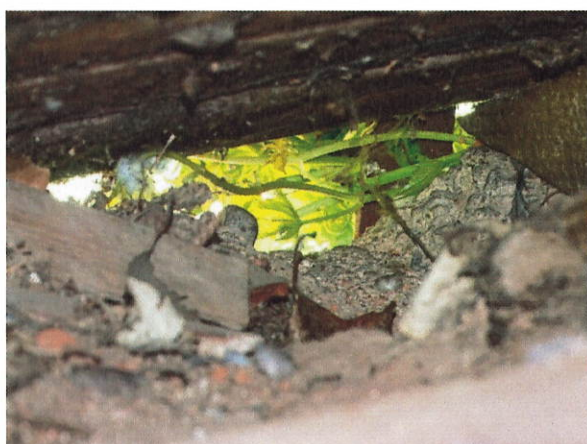
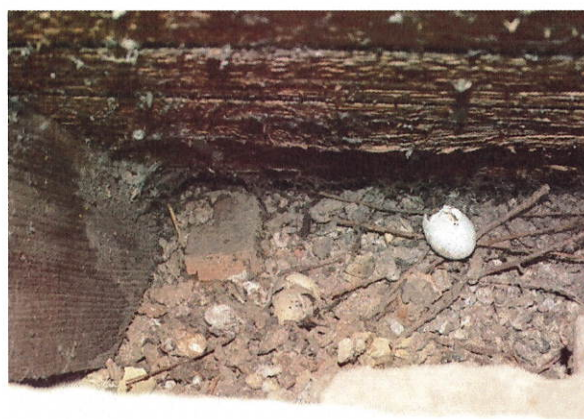
č. 63 – 65 Pobytové stopy holuba věžáka,
podstřeší budovy B

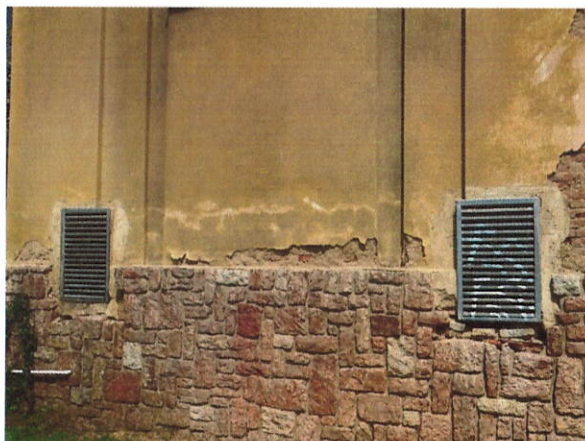
č. 76 Detail ventilačních otvorů, budova B

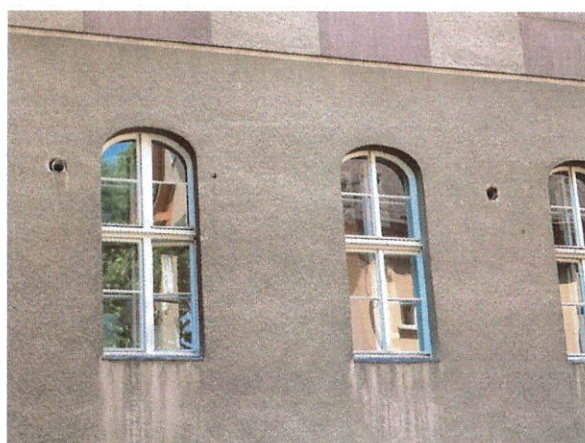
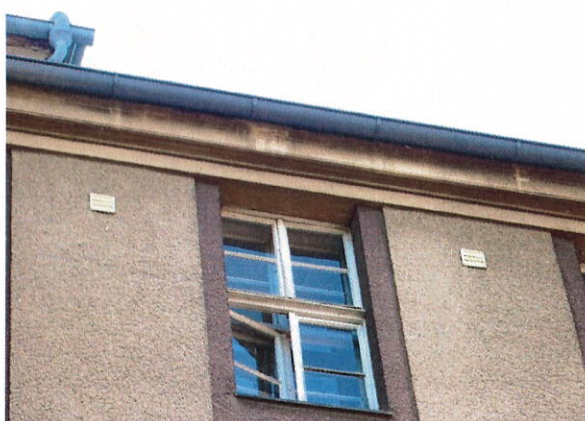
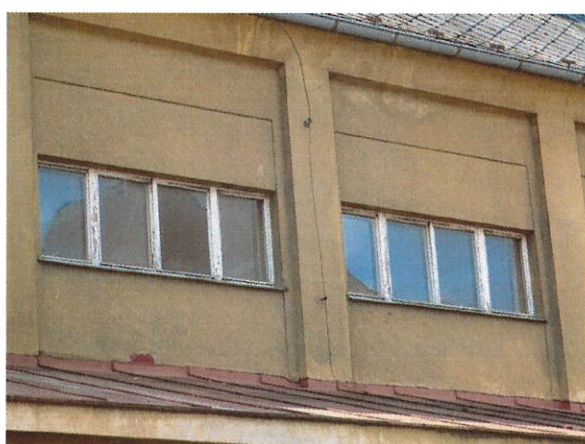
č. 77 – 80 Detaily oken a okenních parapetů, budova A
