Název Stavby dle SoD: III/1911 Příbram, most ev. č. 1911-2a a 1911-2b Název stavebního objektu/provozního souboru (SO/PS): VRN.1 - DIO	Číslo SO/PS / / pořadí Změny SO/PS: VRN.1 / 001	Číslo ZBV: 1
---	--	----------------------------

Změnový list

Předmět Změny: **Úplná uzavírka komunikace**

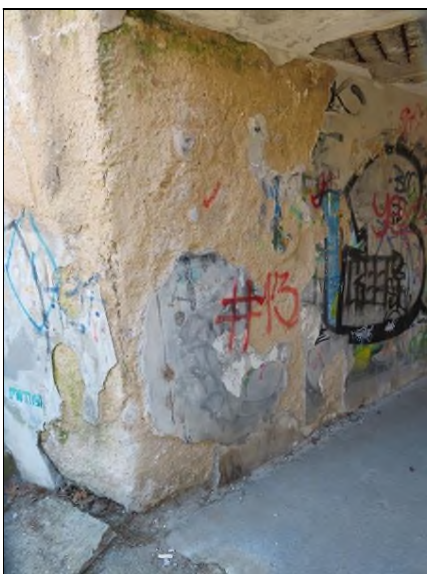
Pohled na OP1 zprava
Plošné odpadnutí omítky, místy separace

U OP1 v PS je pod úrovní úložného prahu plošně odpadlá omítka.
 U OP1 pod spárou mezi 9-10. nosníkem svislá trhlinka.
 Opěry mají degradovanou, potrhanou nebo odpadlou omítku.
 V opěrách jsou svislé i vodorovné trhliny,. Obě opěry jsou posprejované. Na bocích jsou patrné stopy po zatékání pod římsou.

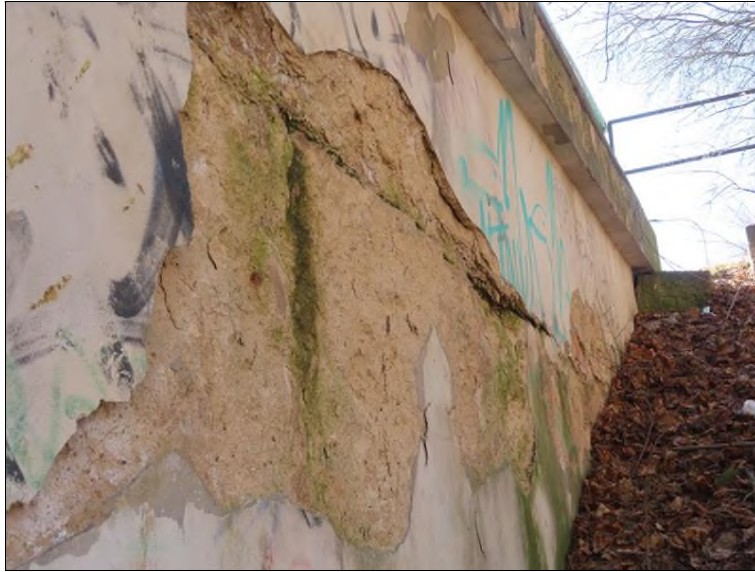
Pohled na OP2 a křídlo zprava
Projevy zatékání pod římsou a horizontální
pracovní spárou- odpadnutí

Na křídla zatéká pod římsami a pracovní spárou v úrovni úložného prahu. Dochází k masivnímu odpadávání omítky, hloubkové degradace povrchu omítky, a otevírání pracovní spáry - trhliny s výluhy, vytékání vody z trhlín.
 Na konci křídla OP1 v LS byla zastížena hluboká kaverna a zbytky rozpadající se dozdivky-cihel.
 Křídla - v ploše jsou pomalována.

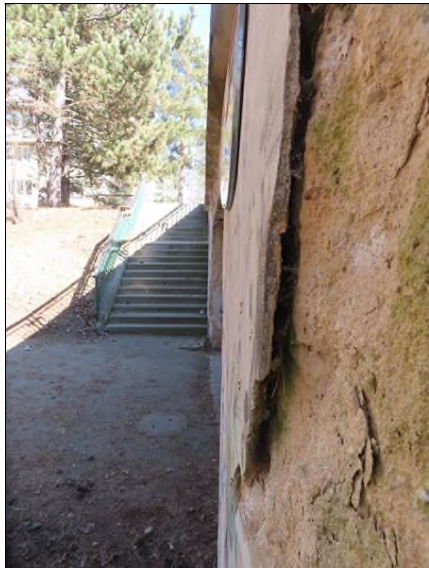
Pohled na OP2 a křídlo zprava
Projevy zatékání pod římsou - separace

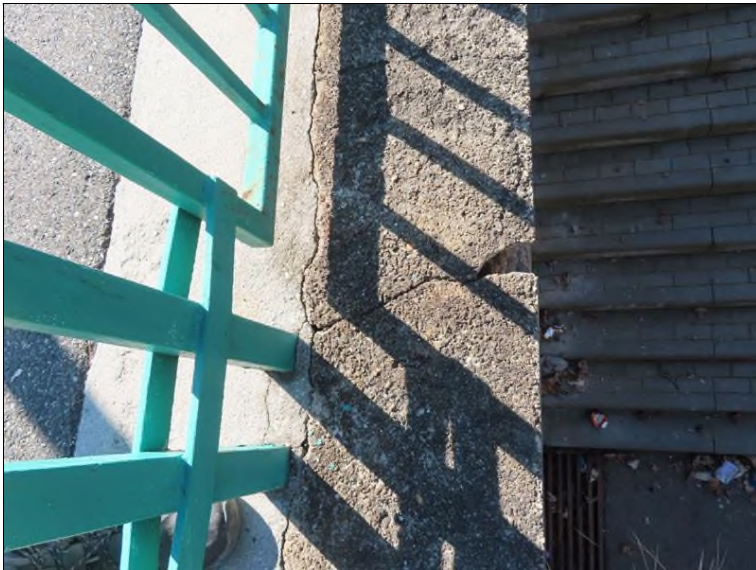
Pravá strana
Římsa - otevřený spára, utržení horní
dobetonávky

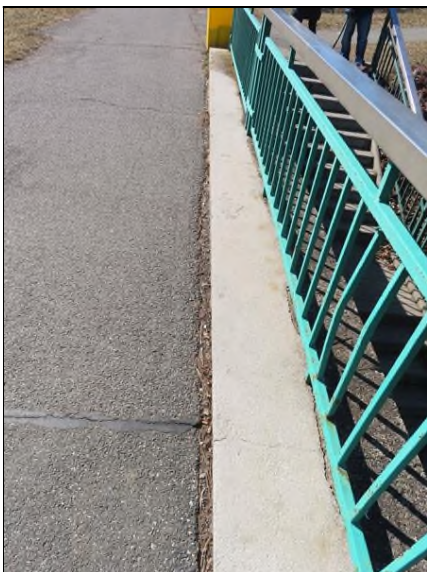
Pravá strana
Římsa - přelivná

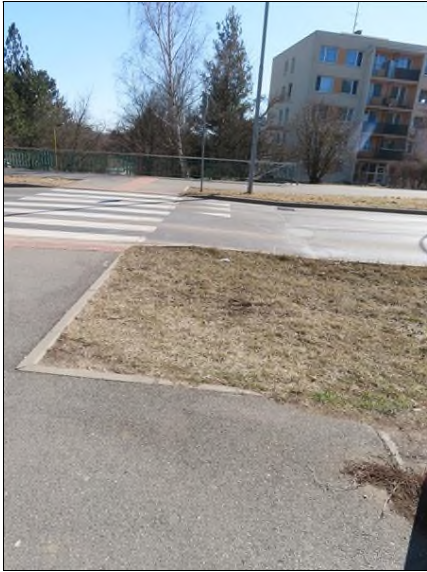
Pohled zprava
Výškově upravený přechod

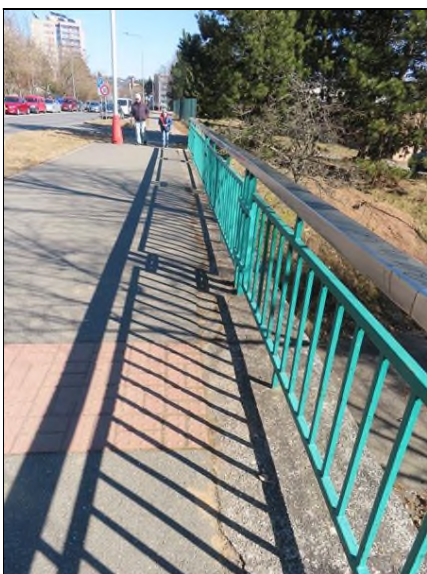
Levá strana
Zábradlí - nízké
Římsa - přelivná

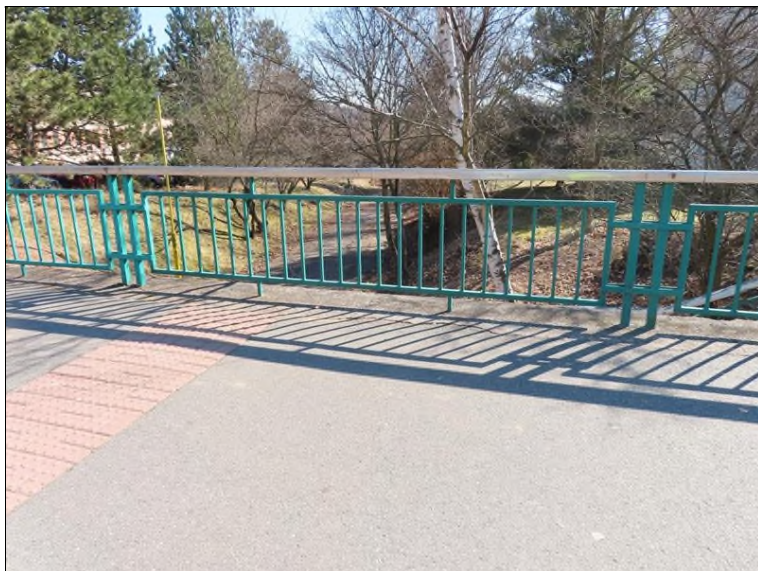
[4.1] 4.2 Zábradlí Zábradlí není v souladu s platnými předpisy - je nízké. V LS 0,98 m a v PS 0,92 m nad úrovní přilehlého chodníku resp. římsy. Zábradlí lokálně koroduje. Poruchy PKO, povrch madla opatřen nerezovým plechem, Vpravo je v poli nad OP2 svislá výplň zdeformována. Vegetace v místě vetknutí některých sloupků. Vlevo na schodišti poškozeno od ohně.

Levá strana
Zábradlí - nízké

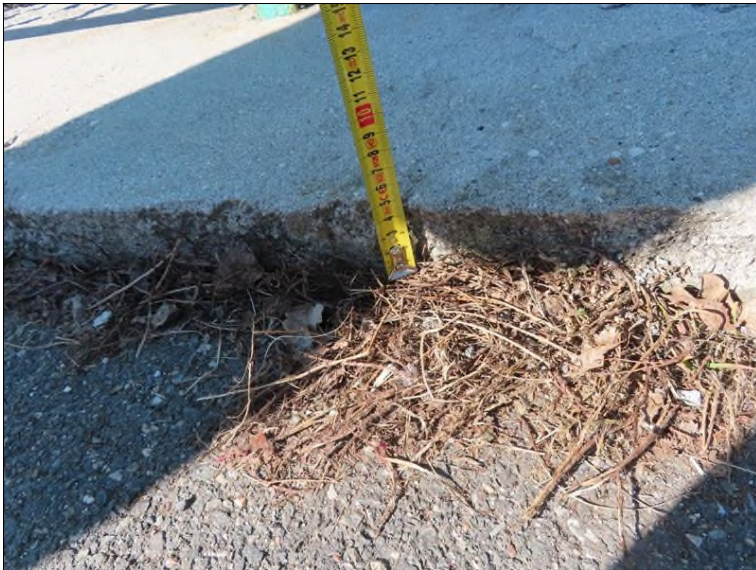
Chodníky - zvýšená úroveň krytu vlevo lícuje s horním povrchem římsy, vpravo je římsa převýšena pouze o max 50 mm.
 Na obou stranách jsou otevřené nezatešněné spáry podél římsy.
 Vpravo příčná trhlinka na zač. římsy.

Pravá strana
Římsa - nízká hrana - 0,05 m

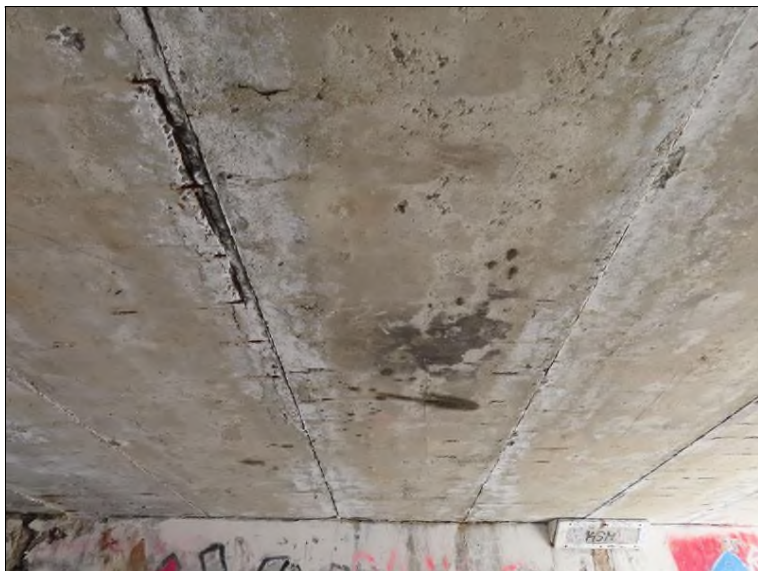
Pohled směrem k OP1 zleva
8. nosník - stopy po průsacích

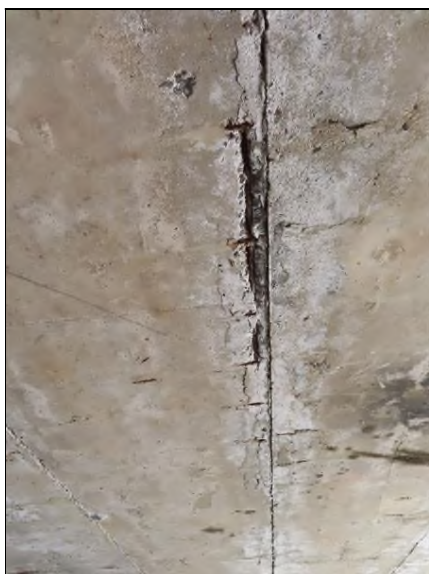
Pohled směrem k OP1 zleva
9. nosník - obnažená hlavní výztuž

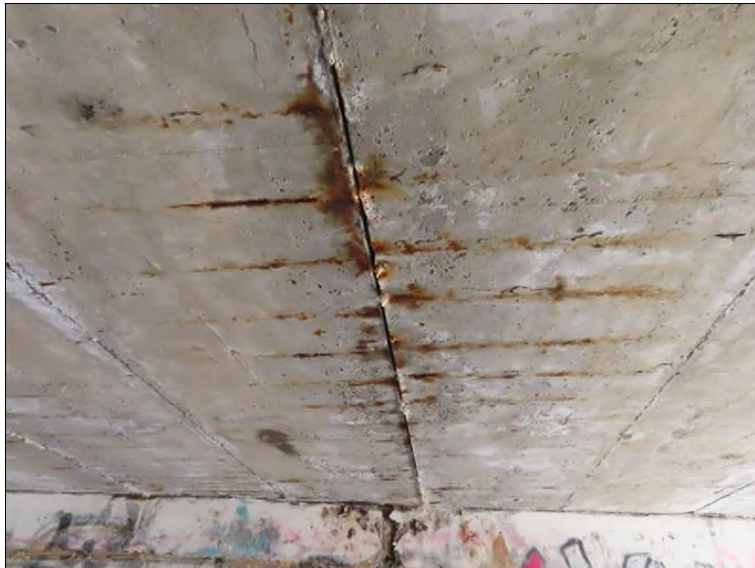
Pohled směrem k OP1 zleva
9-10. nosník - stopy po průsacích spárou mezi
nosníky
Rezavé výluhy v poloze třmínků

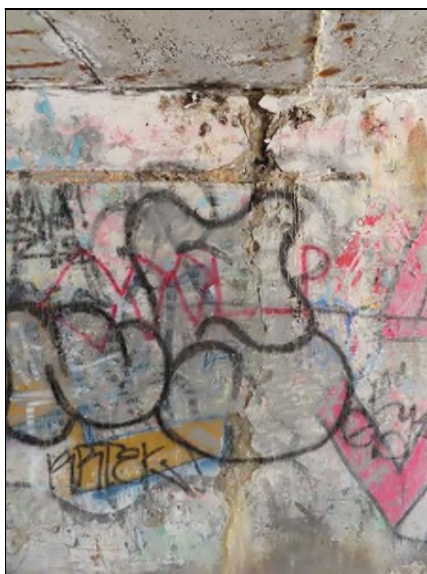
Pohled směrem k OP1 zleva
Pod 10. nosníkem - svislá trhлина
