MPM ZAJIŠTĚNÍ BEZPEČNOSTI – TECHNICKÁ POMOC A ZJEDNODUŠENÁ PD

SO 201 –
MOST EV. Č. 116–019a

Most 116-019a

HLAVNÍ PROHLÍDKA

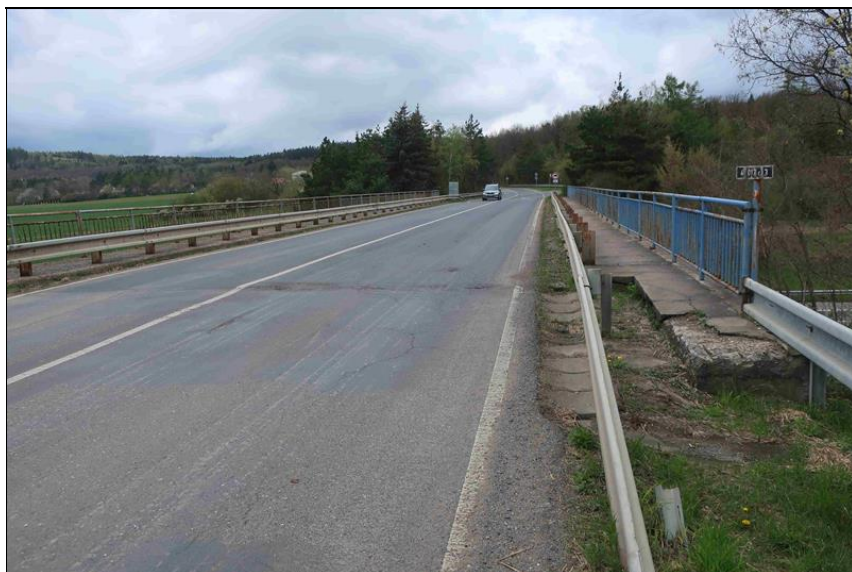
příčné uspořádání na mostě proti směru staničení

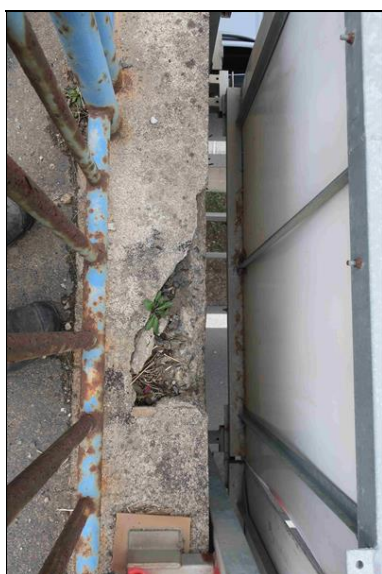
[3.3] 3.3 Římsy, obrubníky, zálivky Beton říms degraduje. Zejména na spodním líci říms dochází k separaci krycí vrstvy nad korodující výztuží, hrozí pád uvolněných částí krycí vrstvy na podcházející dálnici.

rozpad římsy nad dálnicí D4 v oblasti osazených reklamních poutačů

[2] 3.3 Římsy, obrubníky, zálivky Ve spolupráci s ŘSD (v ochranném pásmu D4) zajistit v rámci DIO snesení uvolněných částí krycí vrstvy z římsy tak, aby nemohlo dojít k jejich pádu na podcházející dálnici. Obnaženou korodující výztuž je vhodné pasivovat ochranným nátěr, který omezí korozní aktivitu dotčené výztuže.

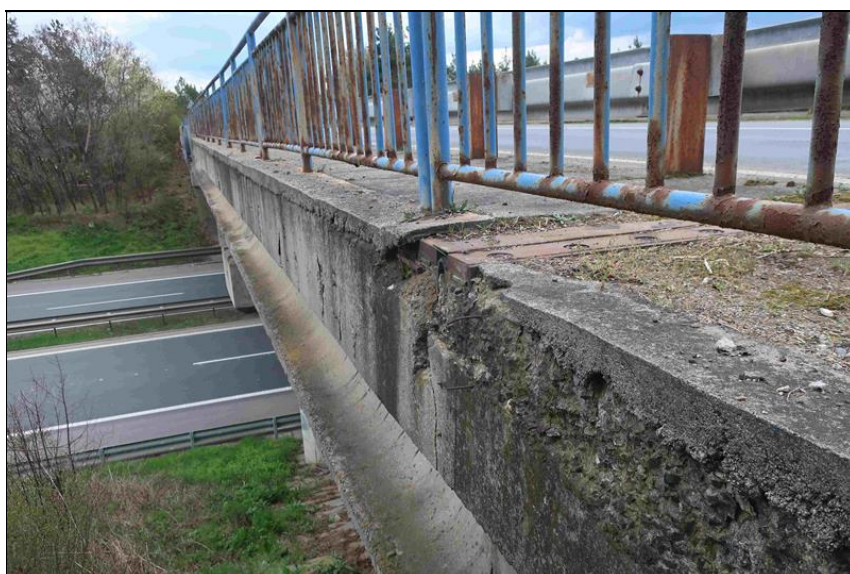
levá římsa od O1

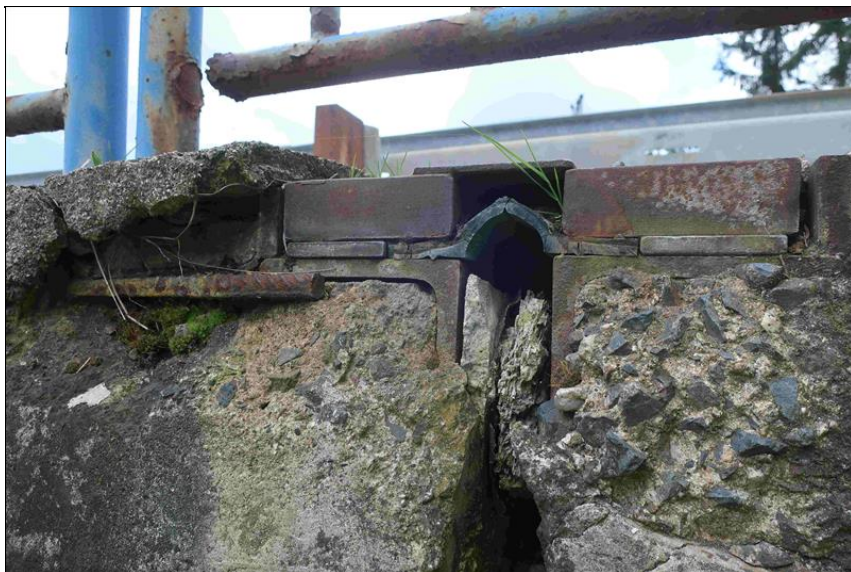
detail MZ O1 zleva

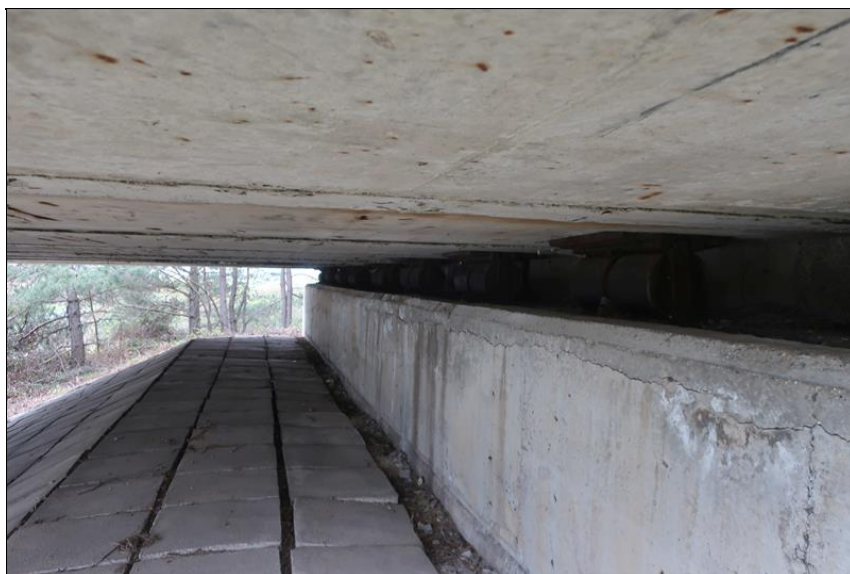
celkový pohled na O1

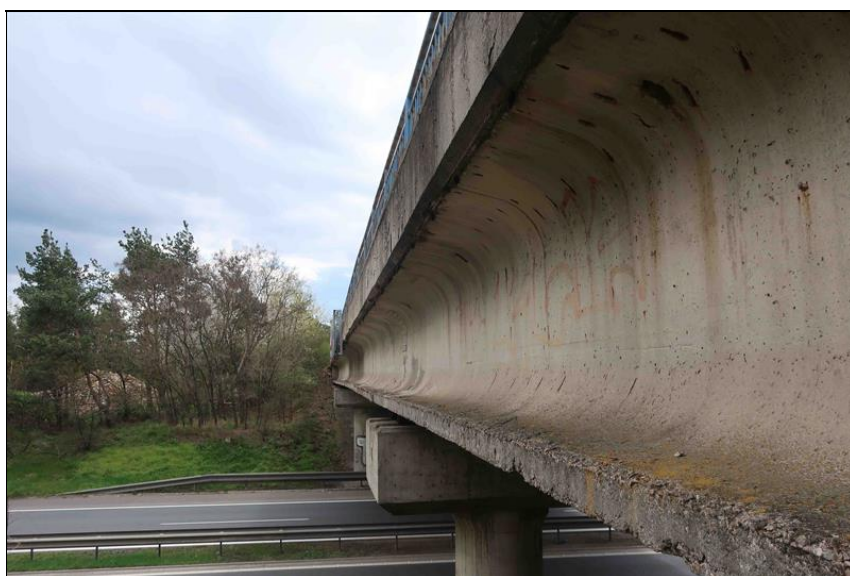
levý bok NK od O1

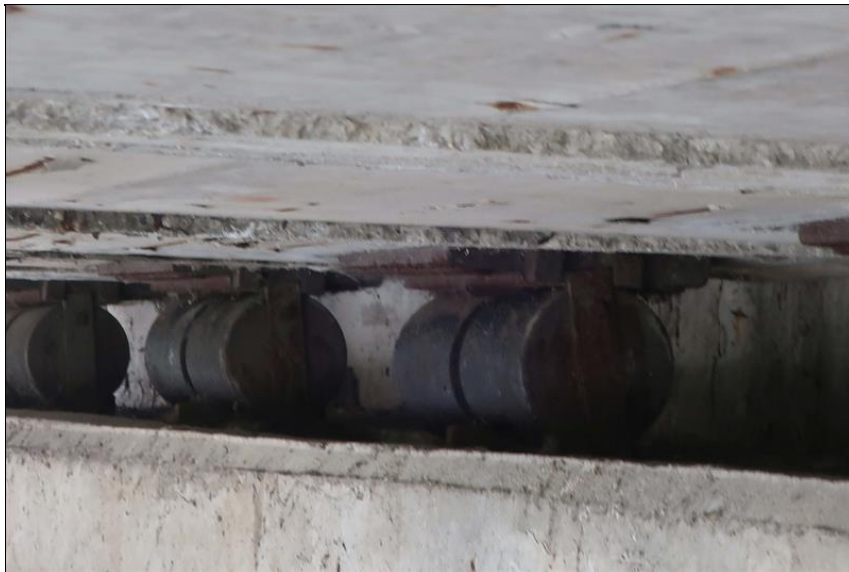
[2.1]	2.1	Nosná konstrukce	Na vnějších bocích krajních nosníků odchází k povrchové degradaci betonu. U opěr dochází k zatékání do spar mezi nosníky (zejména krajními). Dochází k degradaci betonu a korozi výztuže. Zatéká na kotevní oblasti na čelech nosníků nad opěrami, hrozí riziko koroze předpínací výztuže. Na líci nosníků či spáry mezi nosníky je v oblastech nedostatečné tloušťky krycí vrstvy obnažená korodující betonářská výztuž.
[2.2]	2.2	Ložiska, klouby	Ložiska na opěrách intenzivně korodují.

ložiska O1

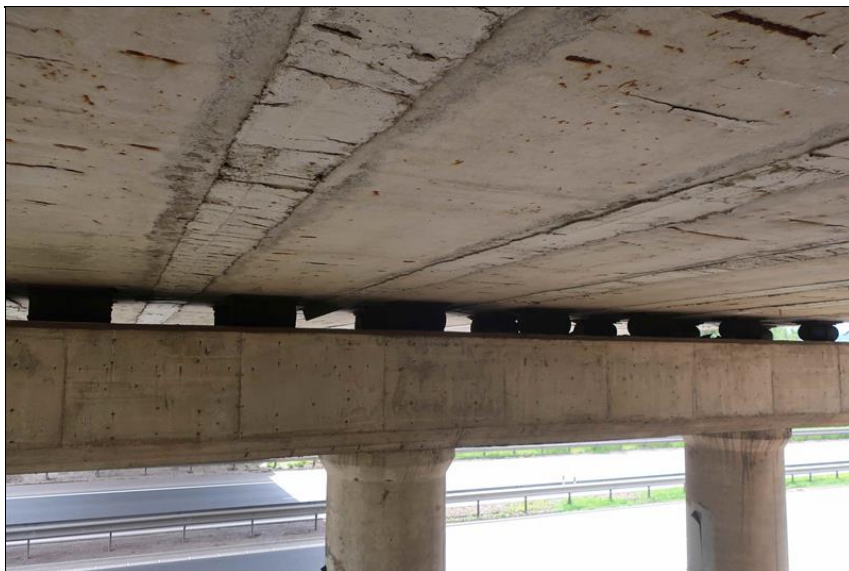
ložiska P2

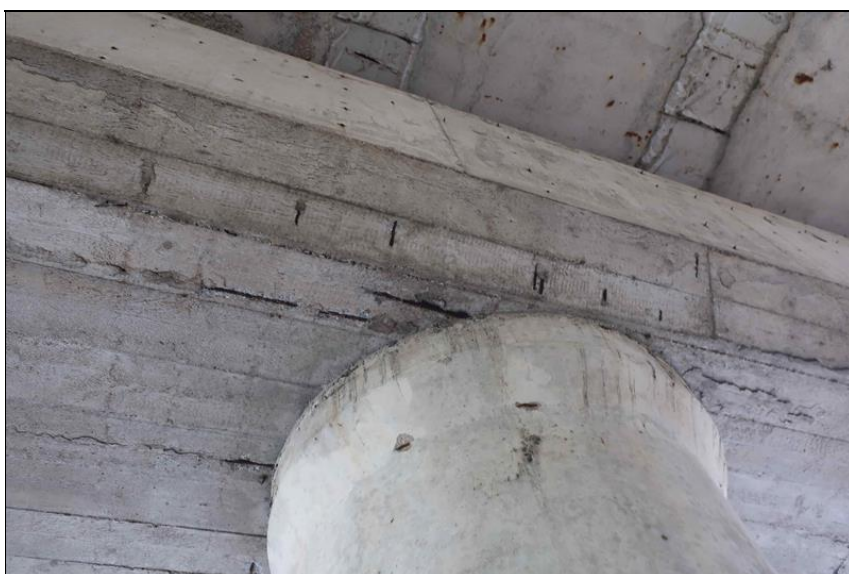
spodní líc stativa P2

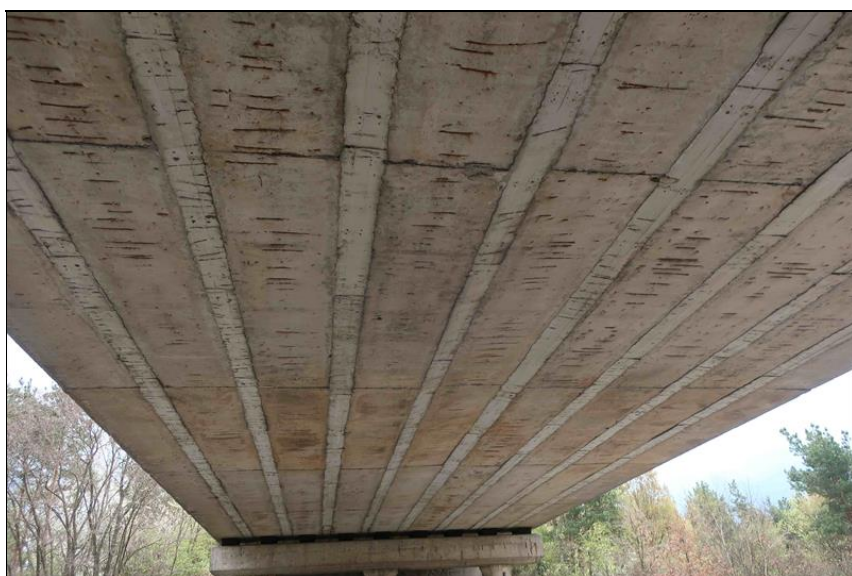
podhled NK ve 2. poli od P2

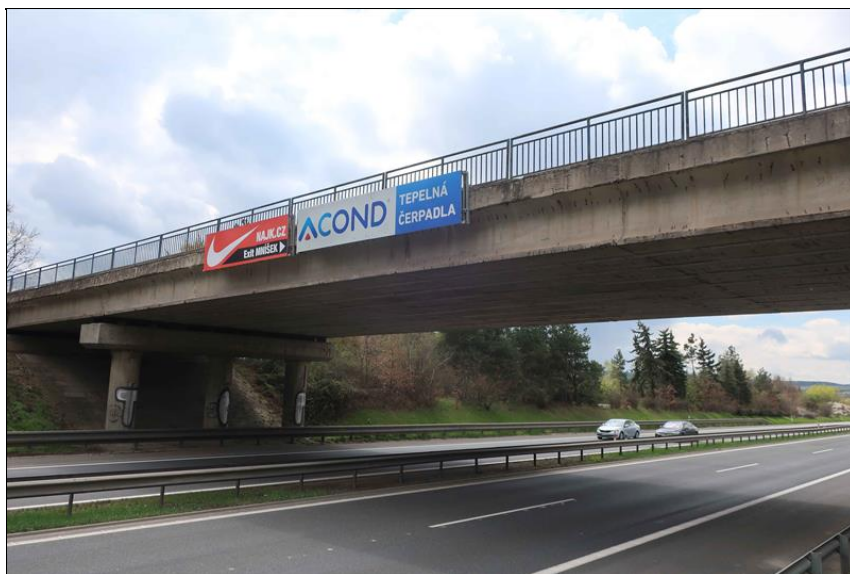
levý bok NK ve 2. poli

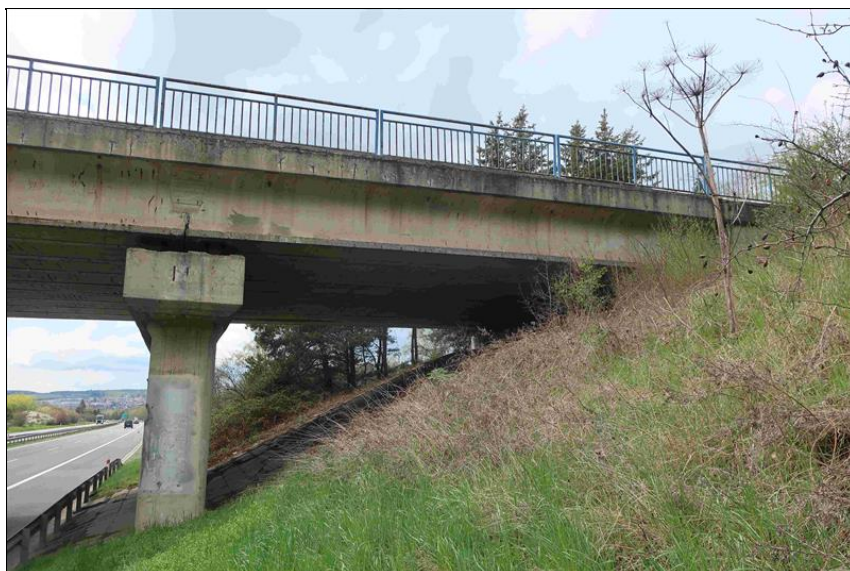
levý bok NK v 1. poli

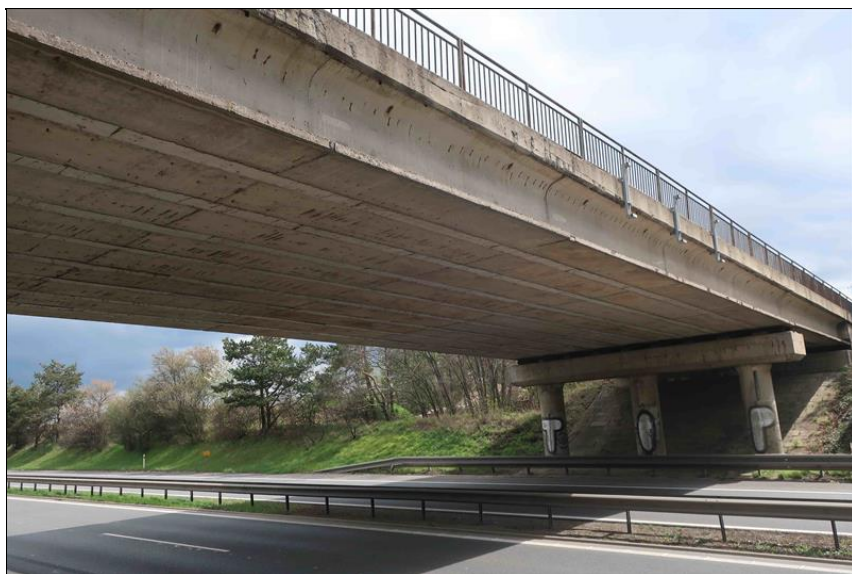
pravý bok NK ve 2. poli

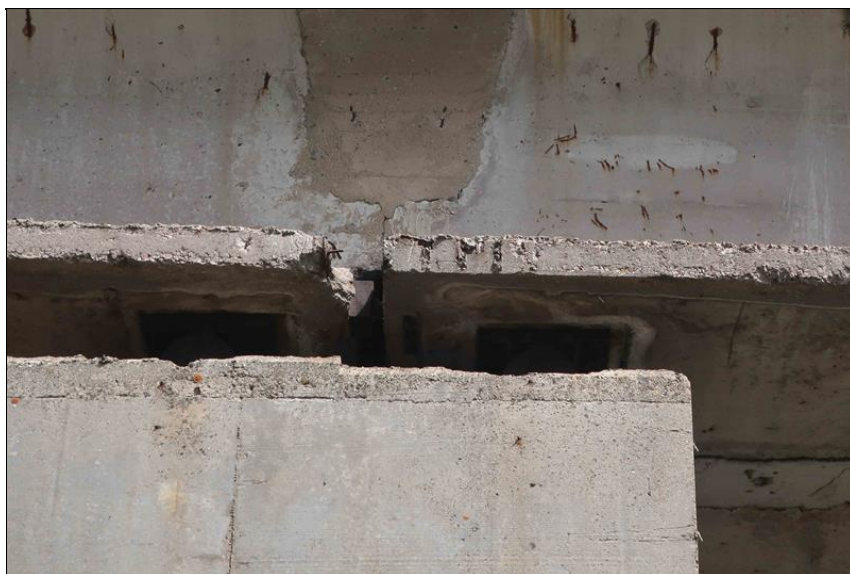
uložení NK na P2 vpravo

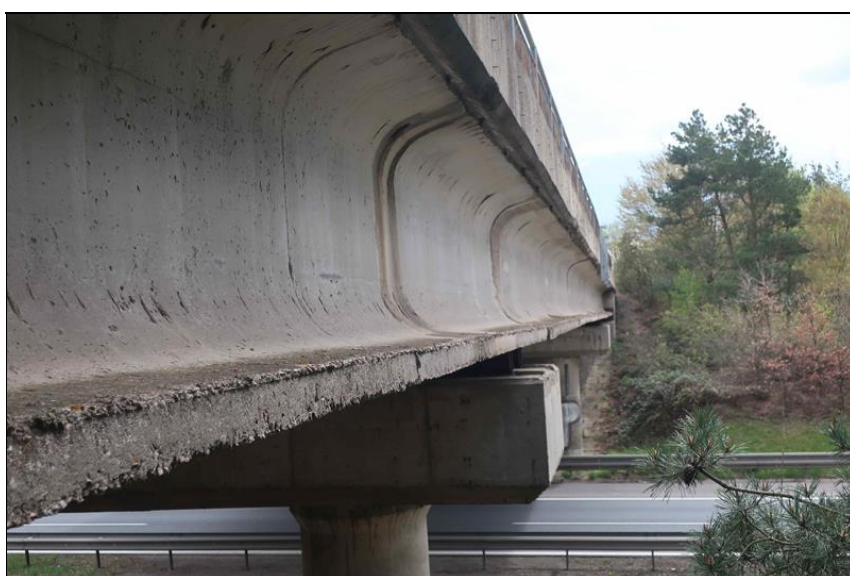
pravý bok NK od O1

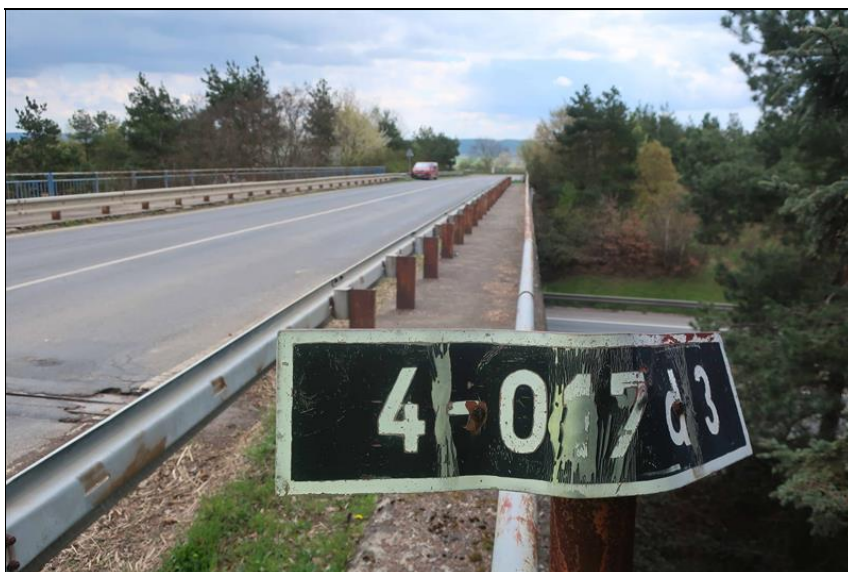
příčné uspořádání na mostě ve směru
staničení

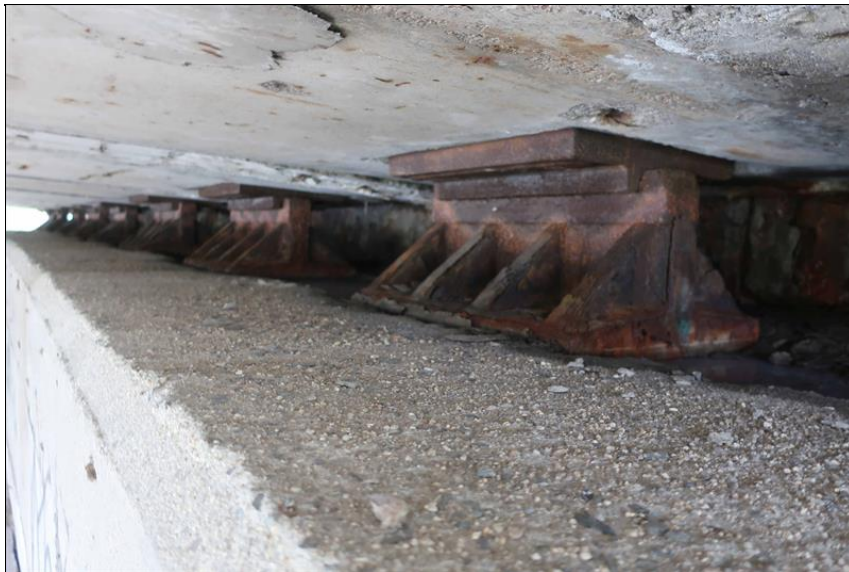
[1.1]	1.2	Mostní podpěry křídla a čelní zdi / Opěry	Na úložné prahy významně zatéká dilatačními sparami (zejména u O4). Odpadlý degradovaný beton dotčených konstrukčních částí leží na horním líci ÚP a nánosy vytváří vysoce korozivní prostředí. V hranách ÚP jsou trhliny způsobené rozpínáním korodující výztuže. Na bocích opěr jsou patrné aktivní průsaky. Na ZZ O4 dochází k hloubkové degradaci betonu a intenzivní korozi dotčené výztuže.
[1.2]	1.2	Mostní podpěry křídla a čelní zdi / Pilíře	Na líc stojek pilířů jsou patrné lokálně nepravidelné zavhlé trhliny max. zjištěné šířky 0,05 mm. Na spodním líci stativ pilířů je v oblastech nedostatečné tloušťky krycí vrstvy obnažená korodující betonářská výztuž.

ÚP O4 pohled zprava

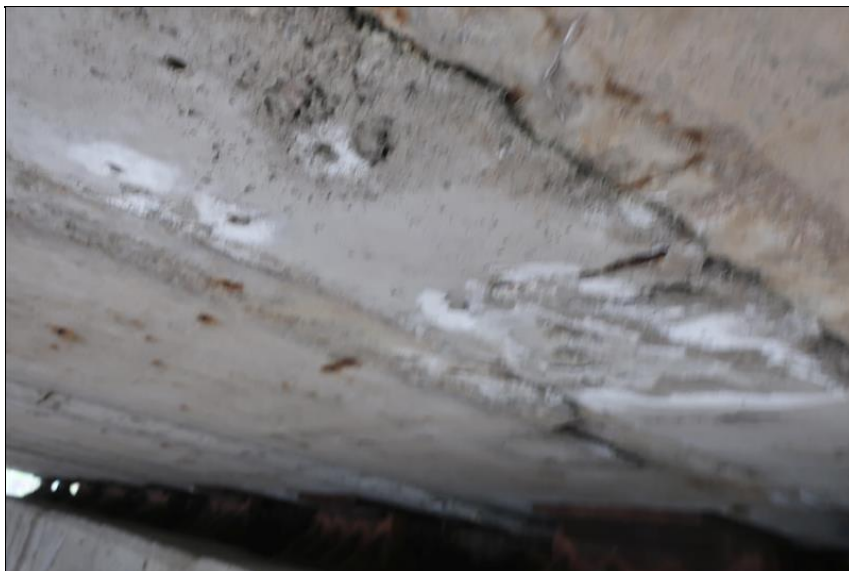
stopy po průsaku sparou mezi nosníky
u O4

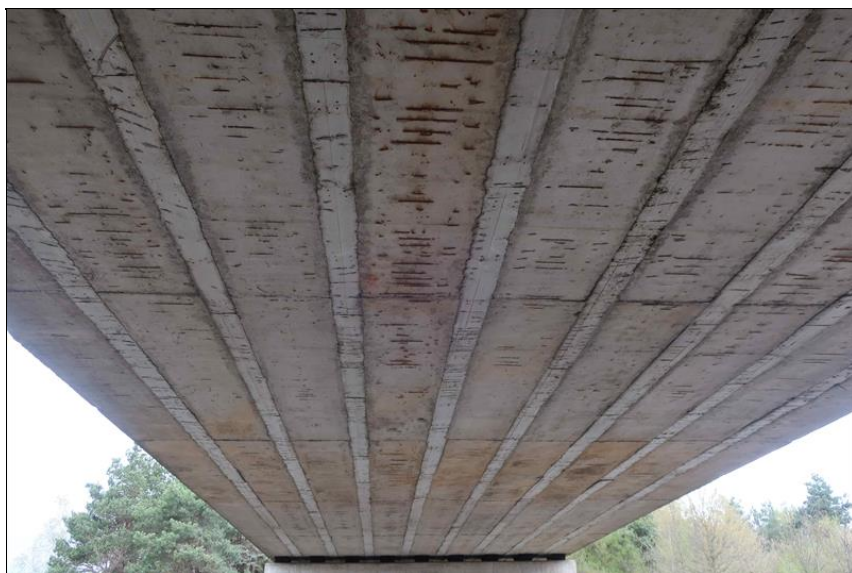
podhled NK ve 2. poli od P3

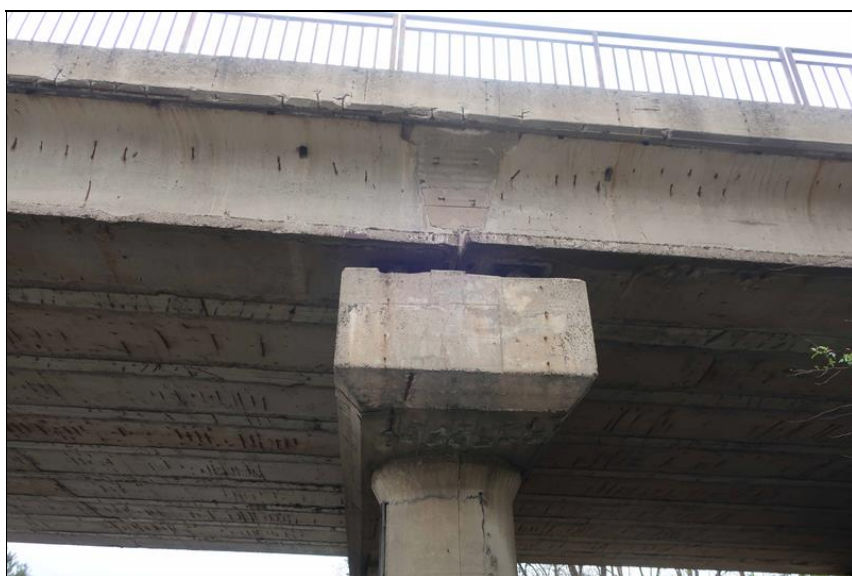
uložení NK na P3 vpravo

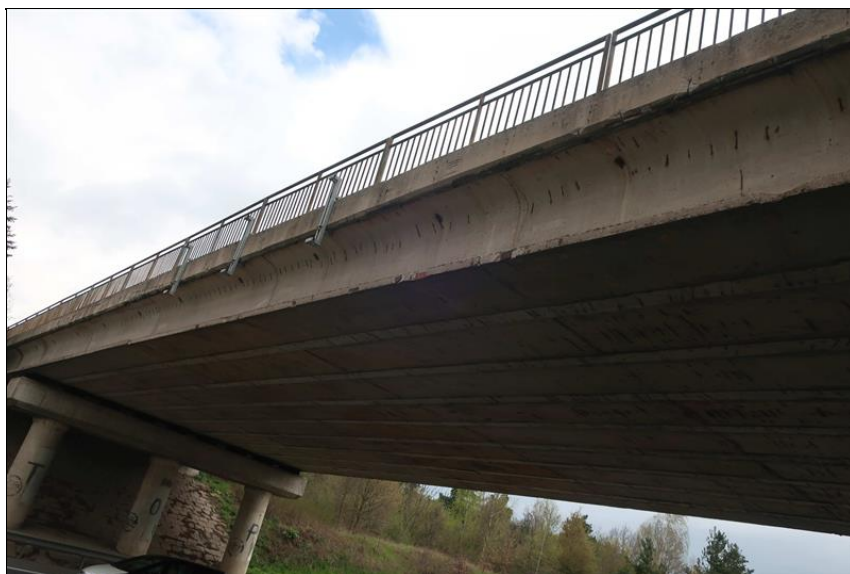
pravý bok NK ve 2. poli

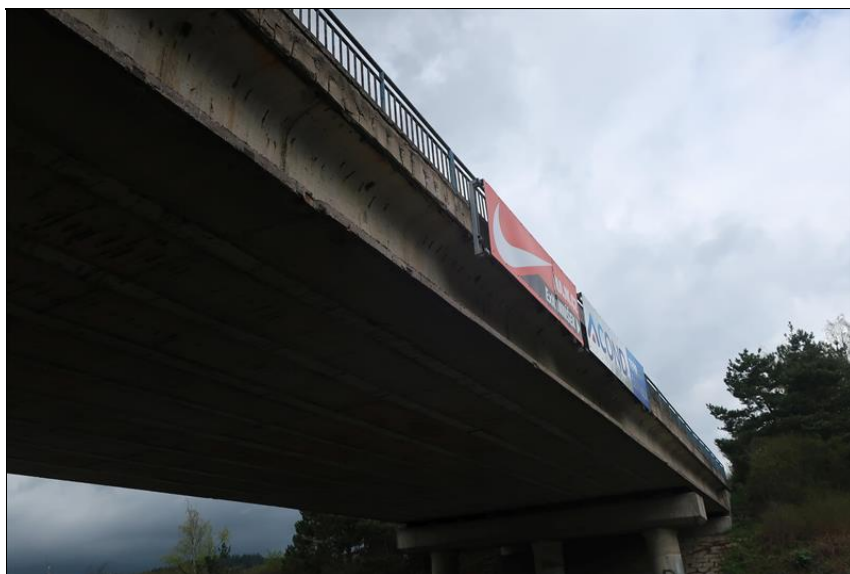
levý bok NK ve 2. poli

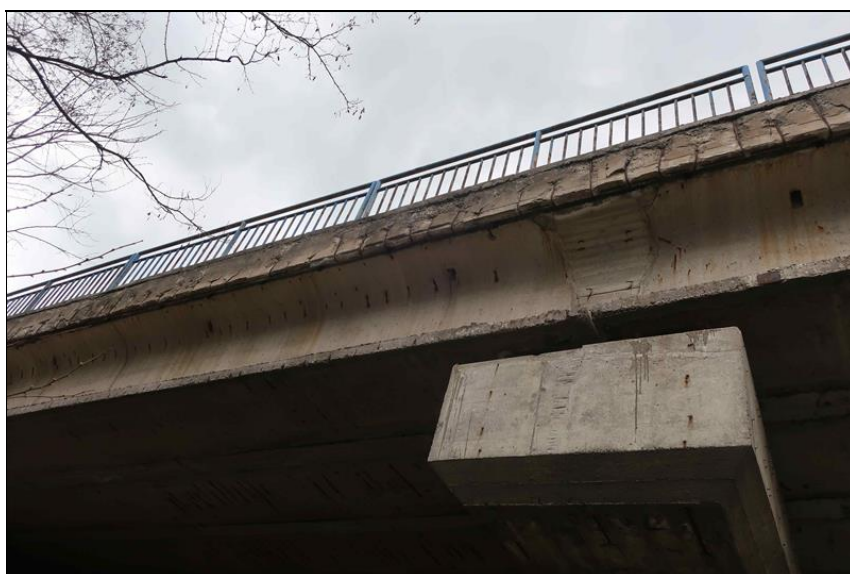
uložení NK na P3 vlevo

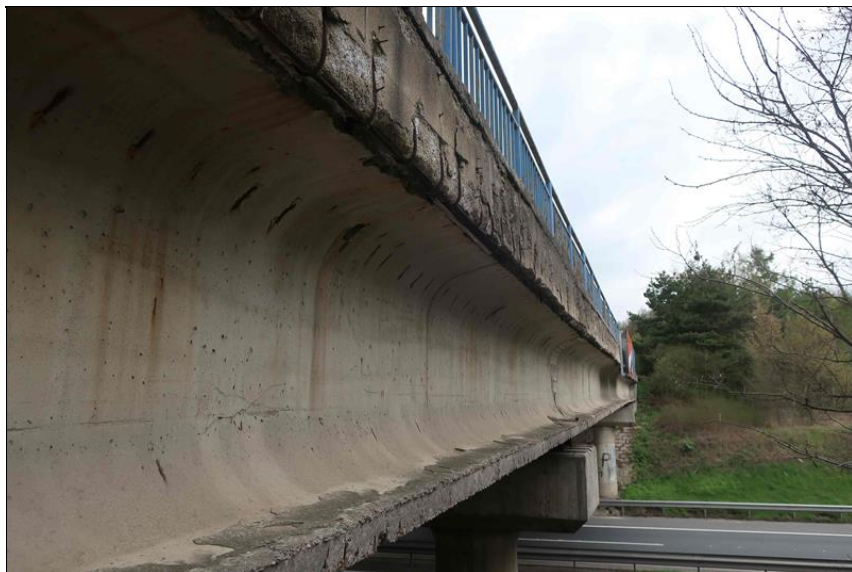
levý bok NK od O4
