Objednatel:	KSUS Středočeského kraje	Obec:	Předměřice	Kraj:	STŘEDOČESKÝ
Akce:	II/610 Předměřice, most ev.č. 610-020 přes inundaci Jizery u Předměřic			Datum	Stupeň
Část:	E. DOKLADOVÁ ČÁST			06/2023	PDPS
Příloha:	DIAGNOSTICKÝ PRŮZKUM			Souprava	Č. přílohy
					E.5

DIAGNOSTICKÝ PRŮZKUM

most ev.č. 610-020 přes inundační území, Předměřice

4. VÝSLEDKY MIMOŘÁDNÉ PROHLÍDKY MOSTU

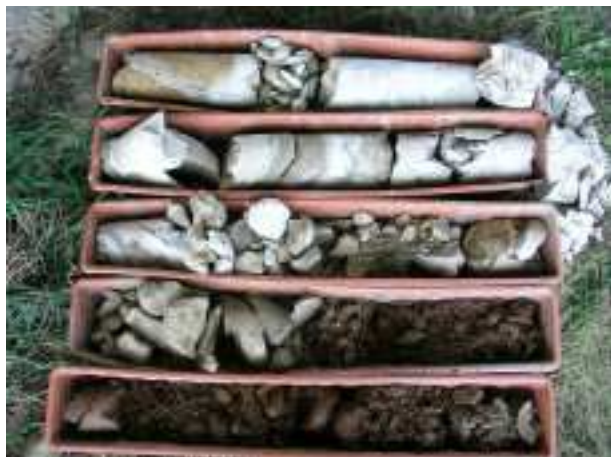
odvrtané jádro PVS 1

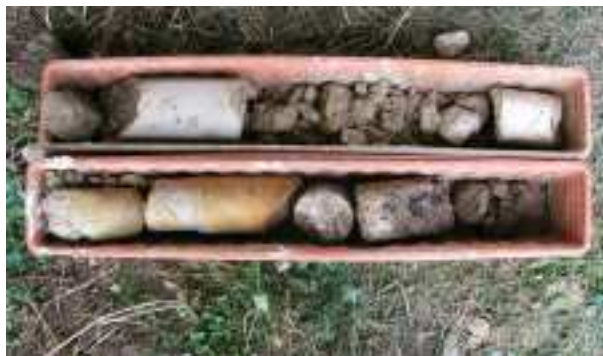
odvrtané jádro PVS 2

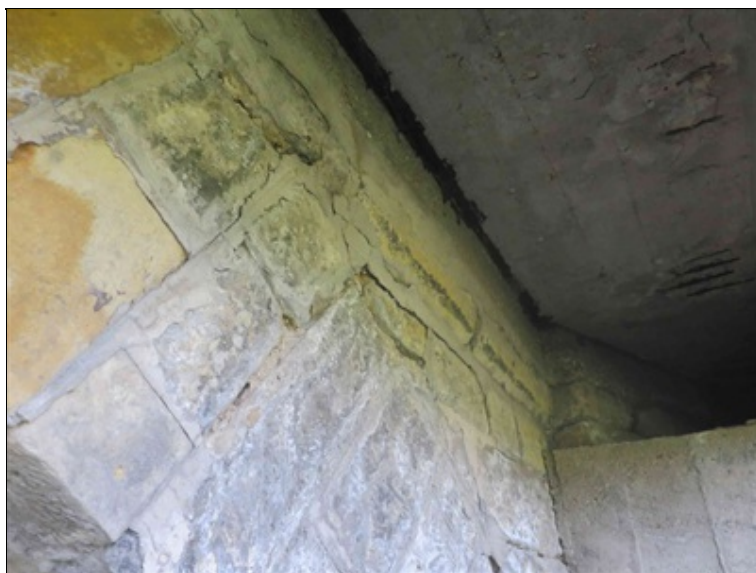
pole 1 - mírné vybočení zdiva levé poprsní zdi nad opěrou 1 vně

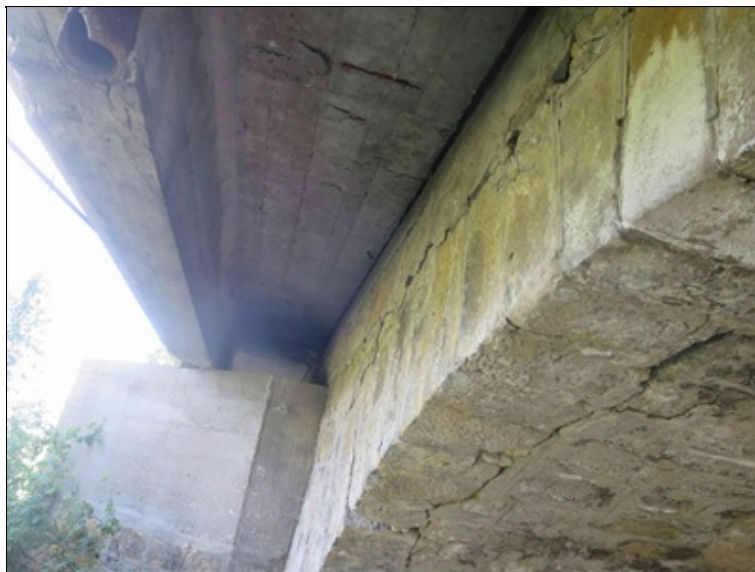
pole 1 - uložení levé betonové konstrukce
rozšíření na pilíř 2

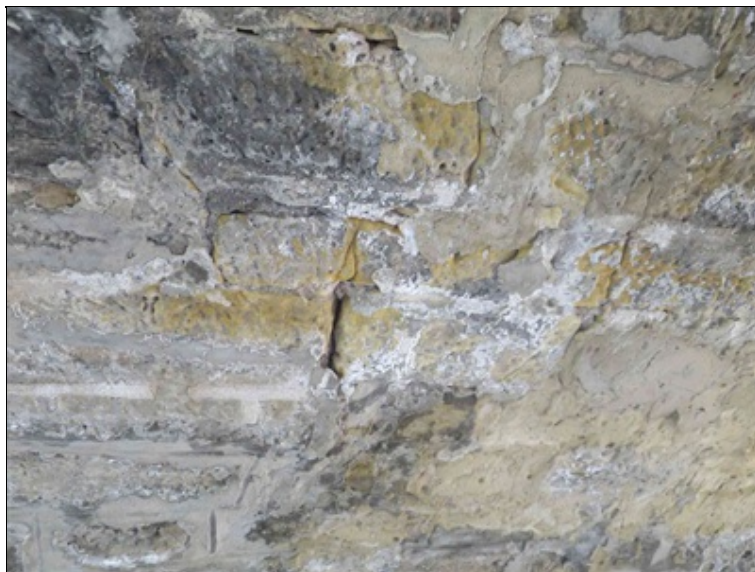
pole 1 - zasolení zdiva klenbového pasu ve
vrcholu, poruchy spárování

- b) Lokálně aplikovat technologie snížení obsahu soli v bloku kamene. Konsolidovat povrch pískovců pomocí organokřemičitanových prostředků. Provést plastické retuše a doplnění umělým kamenem na minerální bázi nebo náhrada filunkem a příložkami tl. min. 10 cm pískovcem příbuzného charakteru a barevnosti (Hořice, Vyhnánov, Božanov, německé lomy). Volba konkrétního kamene bude provedena na základě zkoušek referenčních ploch v průběhu stavby – u kamene je požadována barevnost v souladu s původními pískovcovými kameny, nízká nasákavost a mrazuvzdornost.

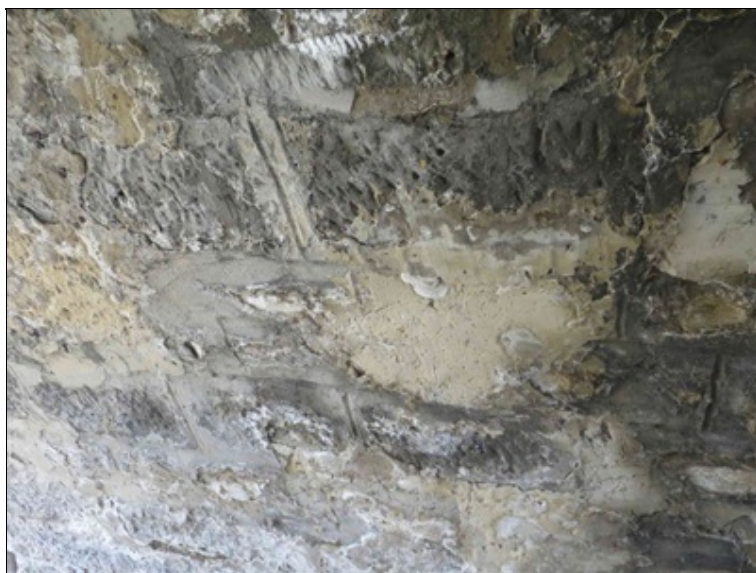
pole 1 - detail líce zdiva klenbového pasu v oblastech provedených oprav

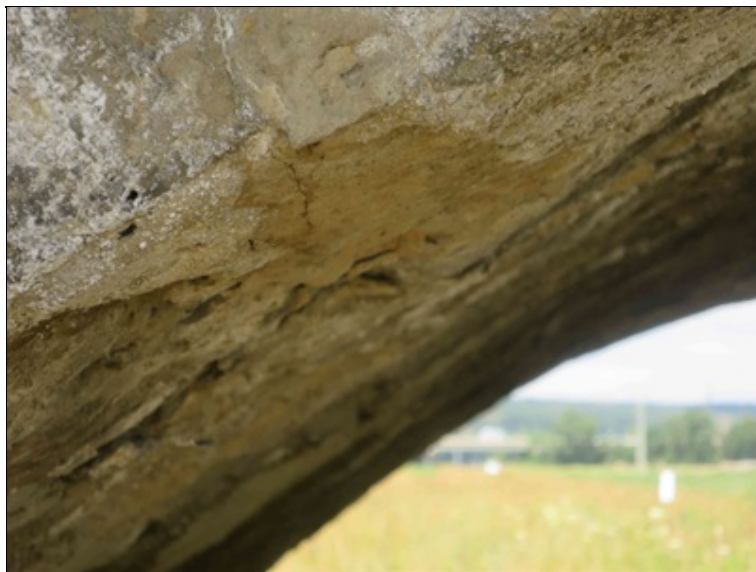
pole 1 - u klenbového pasu je patrna mírná deformace geometrie cca v 1/4 rozpětí

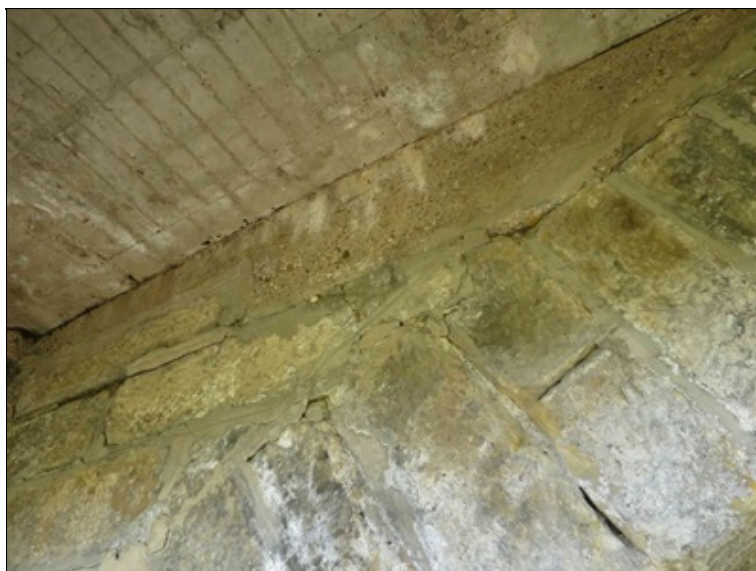
pole 1 - uložení konstrukce pravého rozšíření na pravou poprsní zeď nad O1

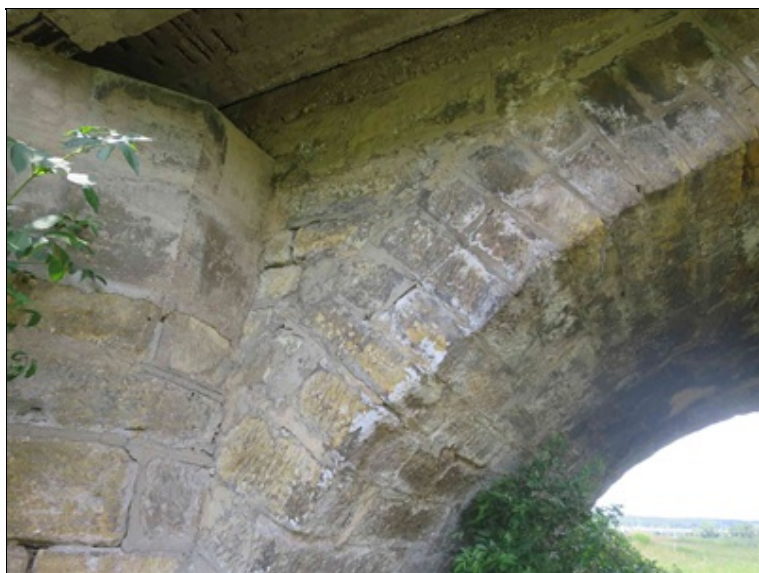
pole 2 - pravý bok klenbového pasu nad P2

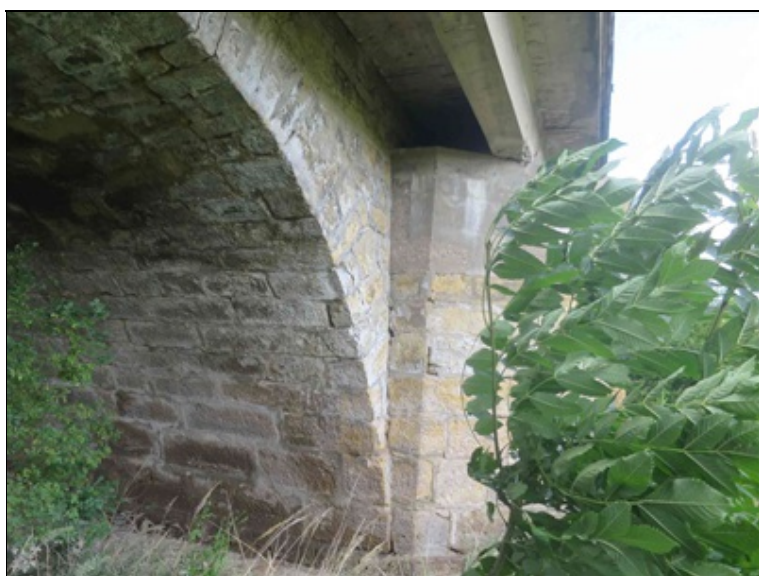
pole 2 - pravý bok klenbového pasu nad P3

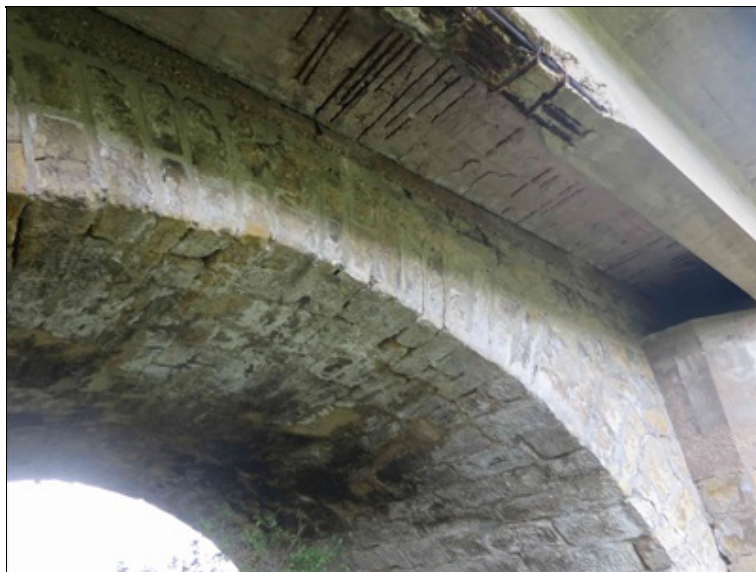
- zásyp:** nasákavý a namrzavý a výrazně rozrušený beton prokládaný slínovcem
- rozšíření:** železobetonové konstrukce vykazují totální korozi nosné i smykové výztuže, která je spojena s významným oslabením průřezové plochy zejména v oblastech dilatačních spar nad pilíři a v oblastech vyústění svodů odvodňovačů v polovinách rozpětí
dochází k rozsáhlé separaci krycí vrstvy nad korodující výztuží, beton železobetonových konstrukcí hloubkově degraduje

pole 2 - pravý bok klenbového pasu ve vrcholu klenby, rozpad železobetonové konstrukce pravého rozšíření

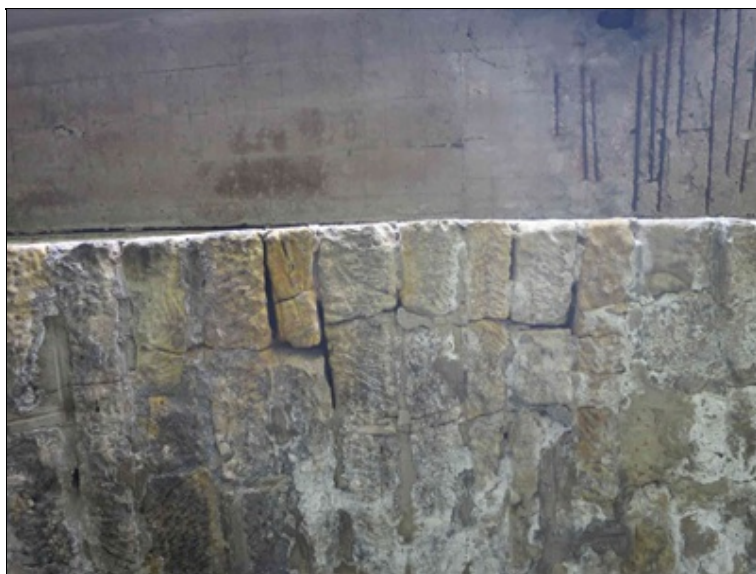
DTTO

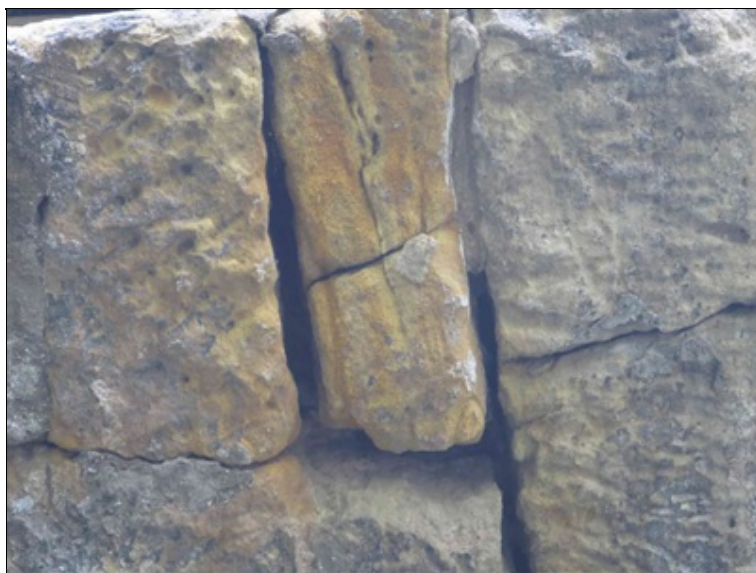
DTTO - detail

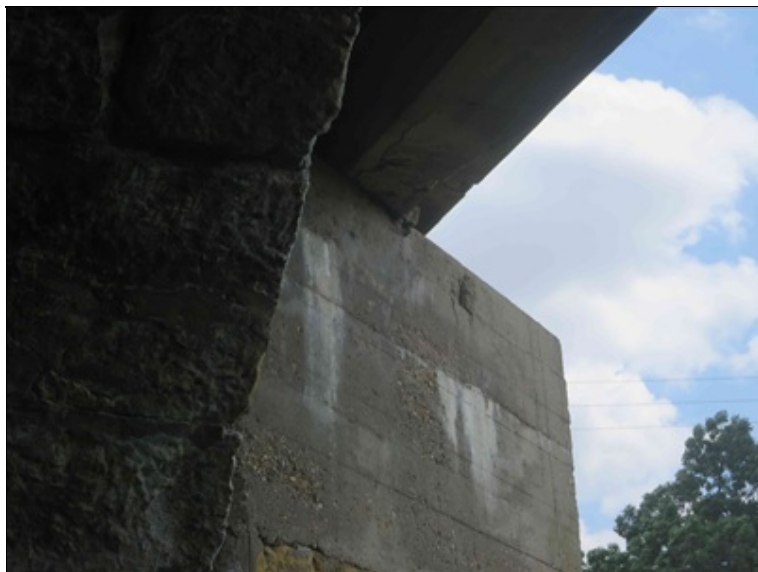
pilíř 3 - pravé rozšíření dříku z prostoru pole 2 - detail betonového zhlaví

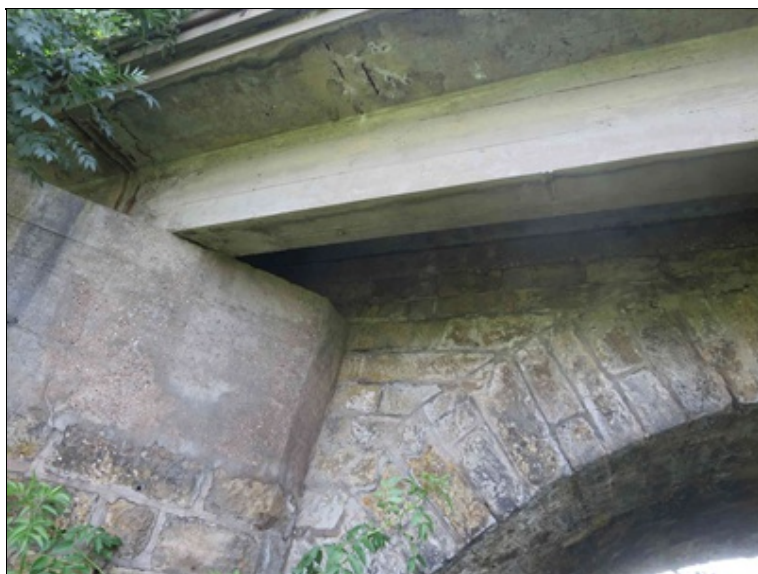
pole 2 - uložení konstrukce levého rozšíření na P3

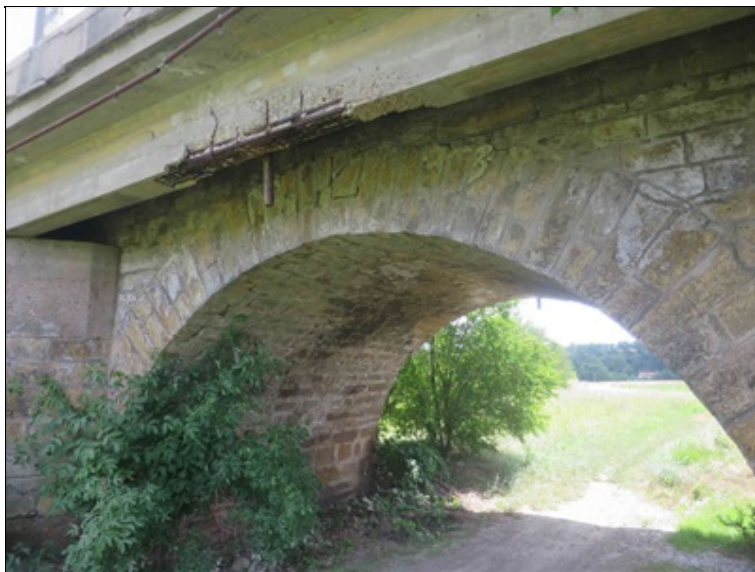
pole 3 - pohled na levou stranu - totální rozpad železobetonové konstrukce rozšíření

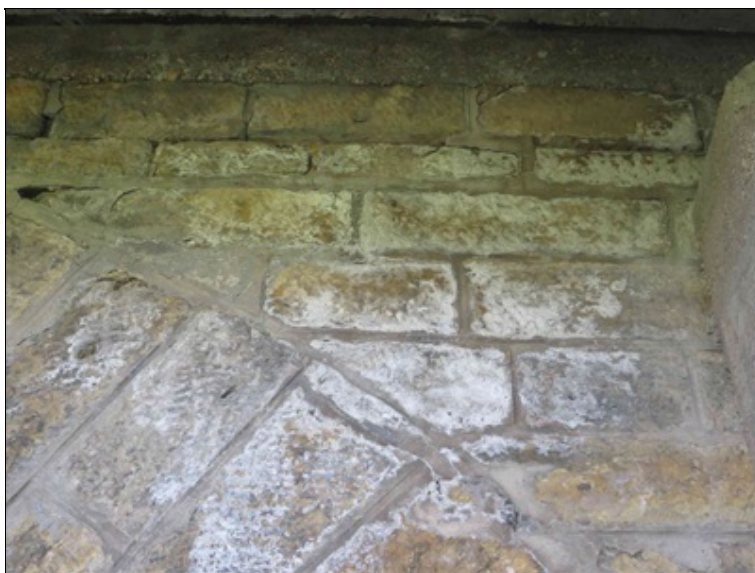
pole 3 - výrazné zasolení zdiva levé poprsní zdi u P3

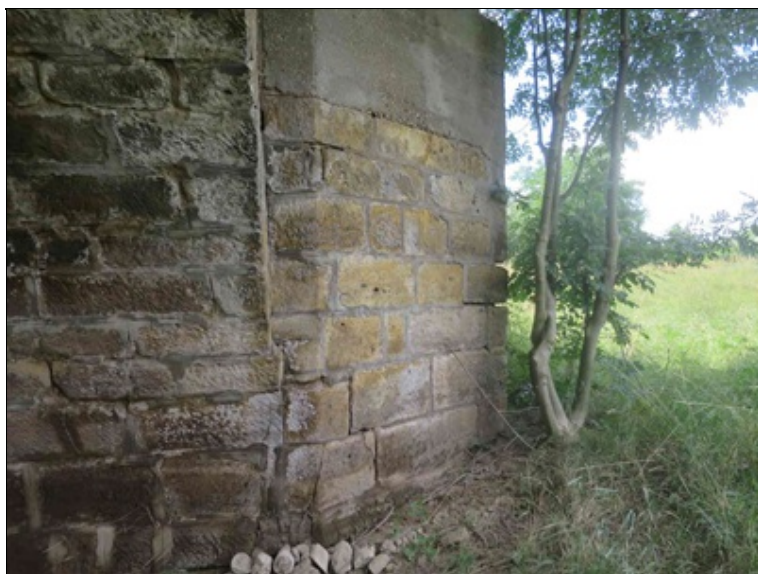
pilíř 3 - levé rozšíření dřiku z prostoru pole 3

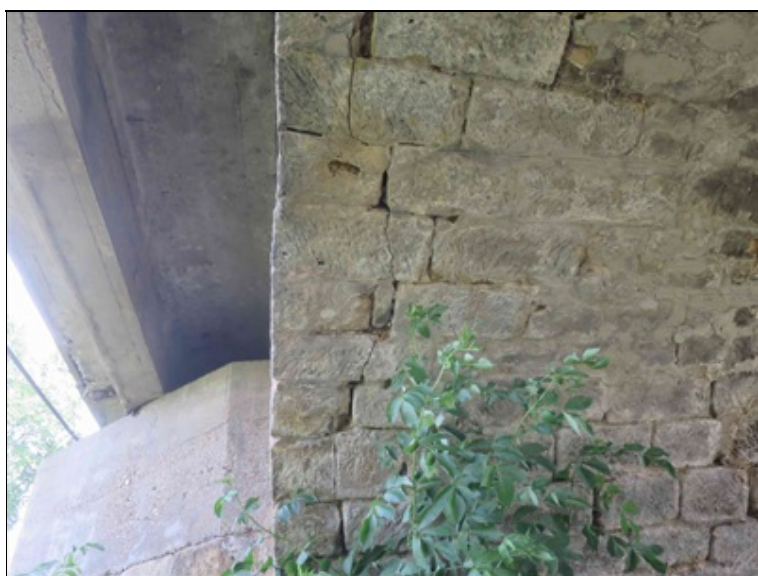
DTTO směrem k P4

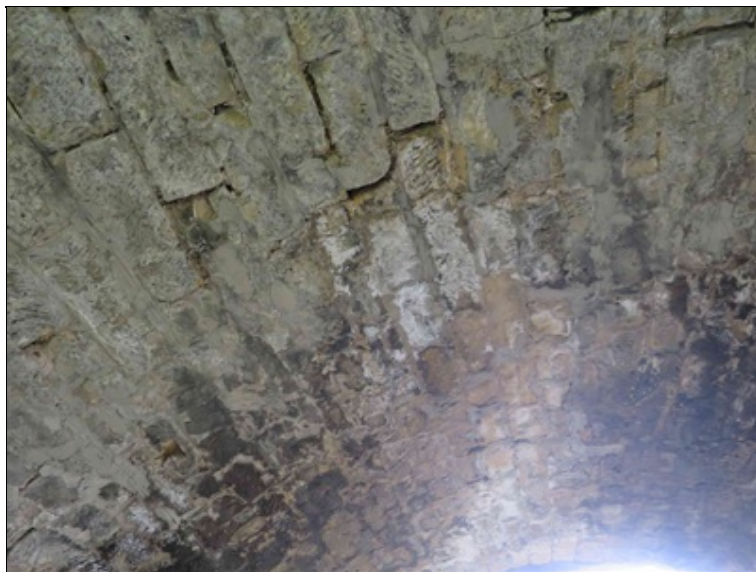
pole 3 - pohled klenbového pasu ve vrcholu zleva

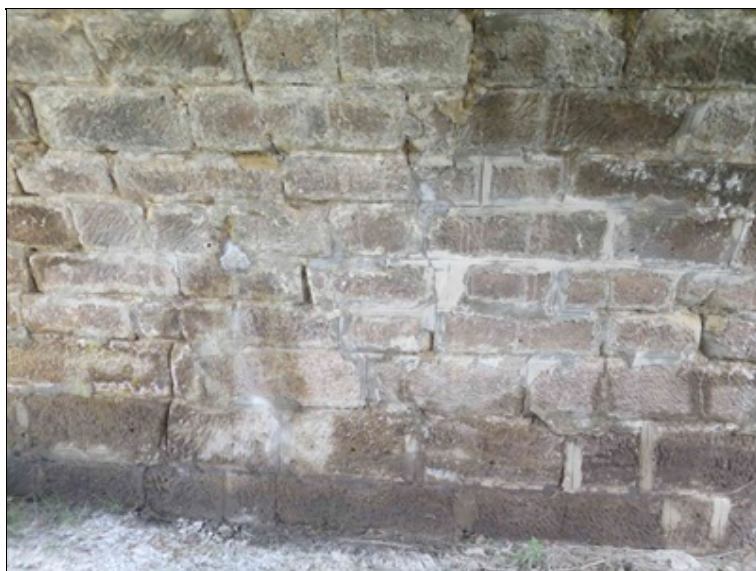
pole 3 - poruchy spárování zdiva v patě klenbového pasu nad P3

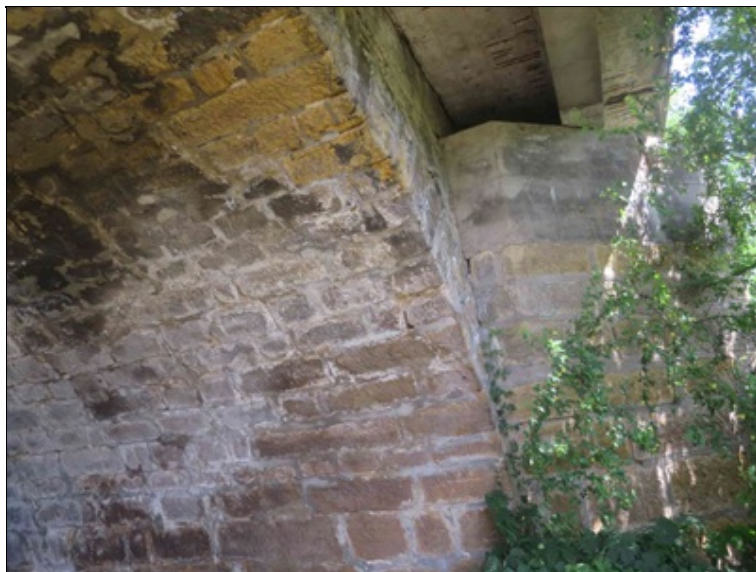
pole 3 - pravý bok klenbového pasu nad P4

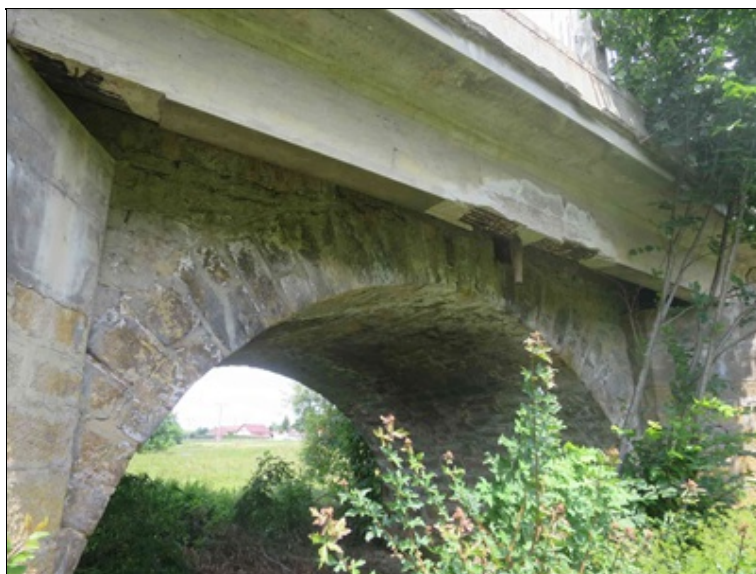
pole 4 - pravý bok

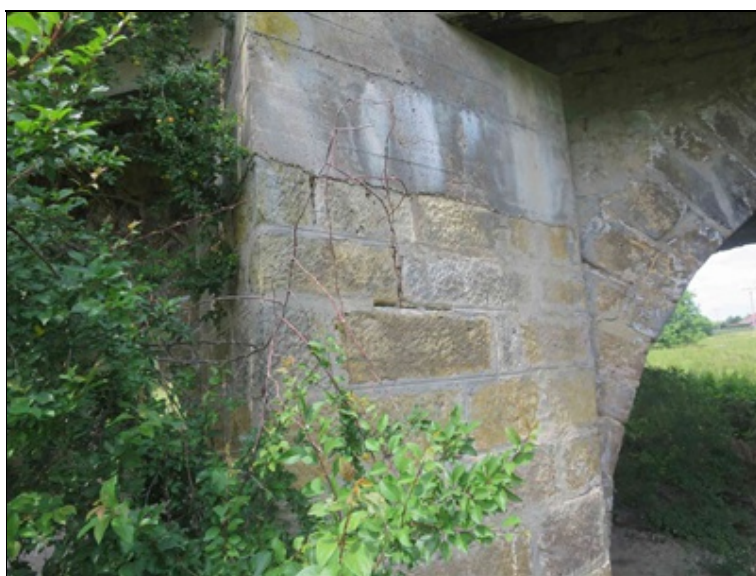
pilíř 4 - pravé rozšíření dříku z prostoru pole 4

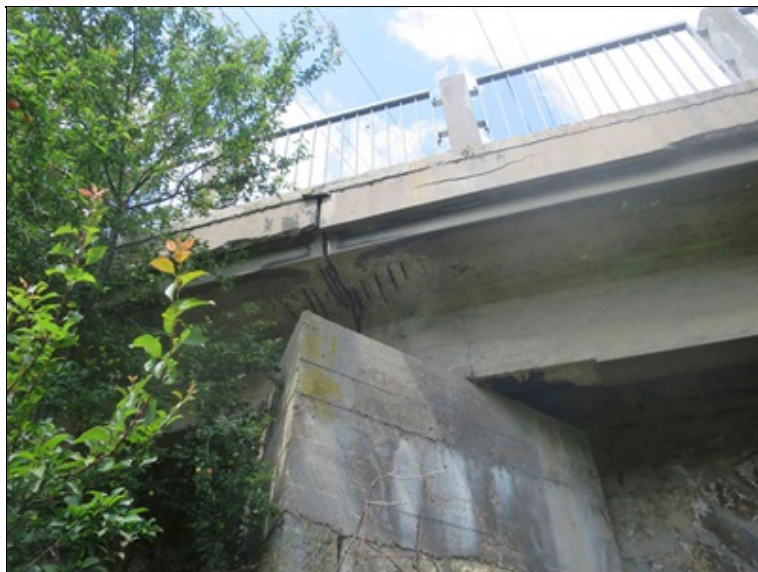
železobetonové konstrukce pravého rozšíření v oblasti dilatační spáry nad P4

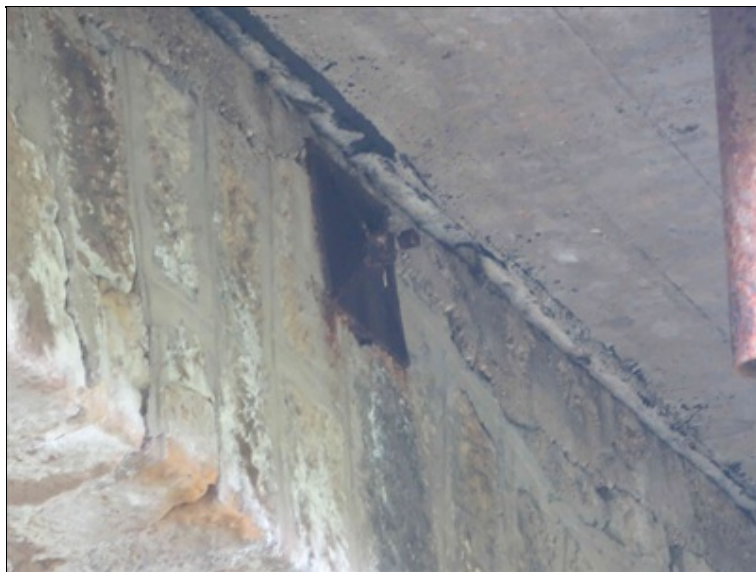
pole 4 - klenbový pas je sepnutý příčným táhlem ve vrcholu klenby

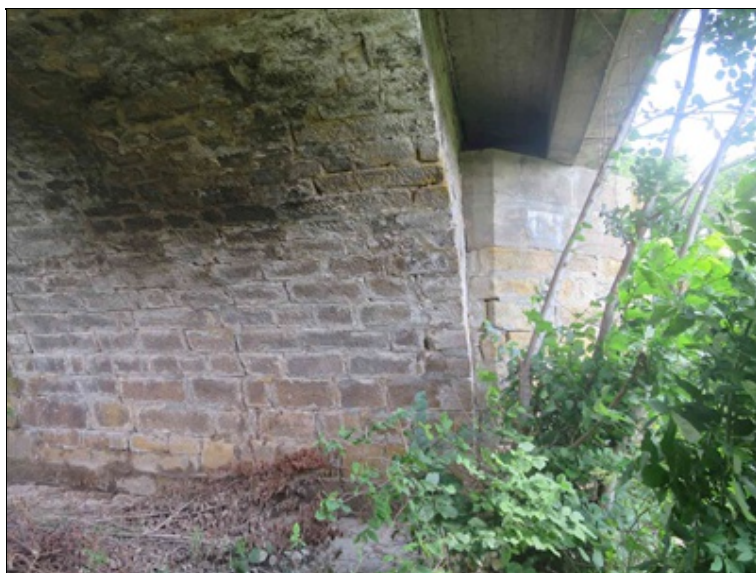
pole 4 - pohled zdiva klenbového pasu při pravé hraně nad P5

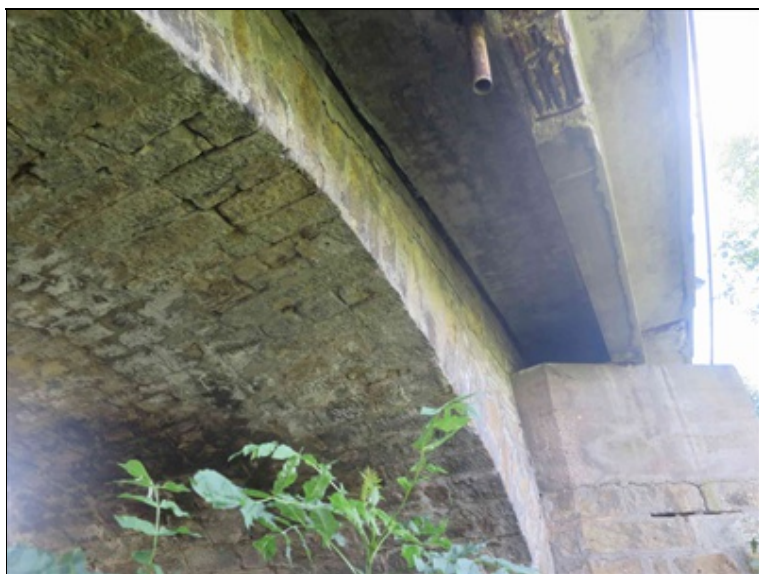
pole 4 - pohled klenbového pasu při levé hraně

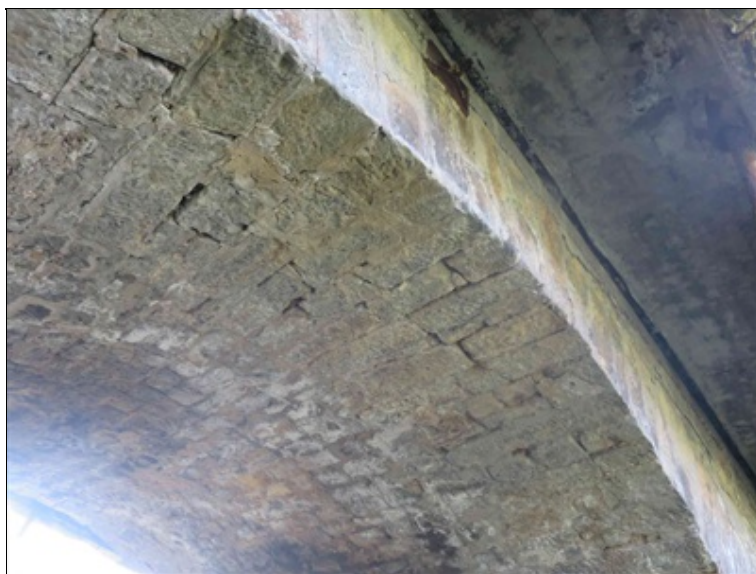
DTTO - detail

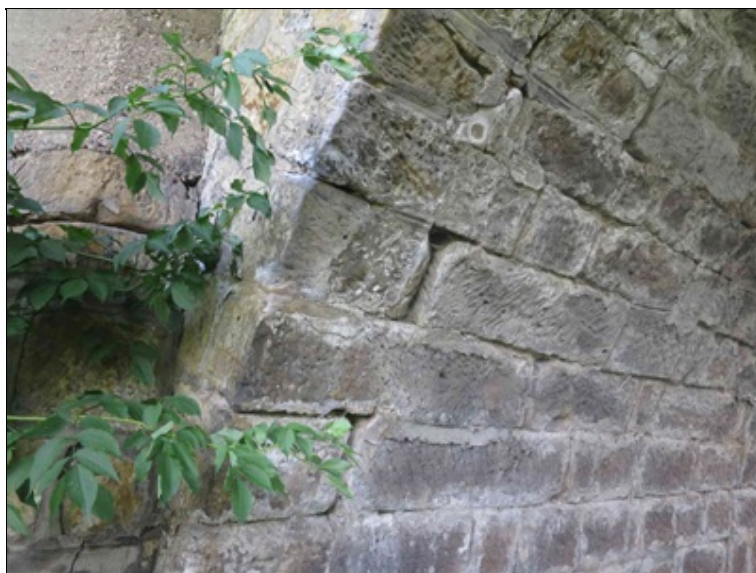
pole 4 - poruchy spárování zdiva klenbového pasu při levé hraně nad P5

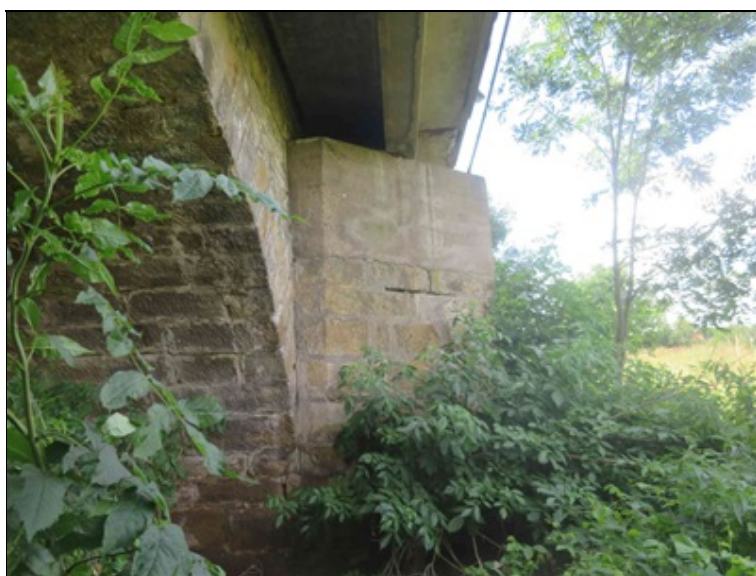
pilíř 4 - levé rozšíření dříku z prostoru pole 4

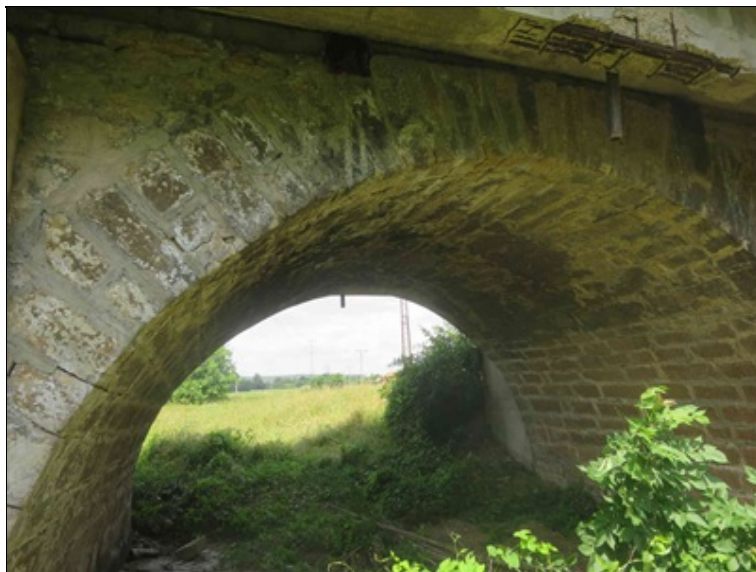
pole 5 - pohled na pravý bok

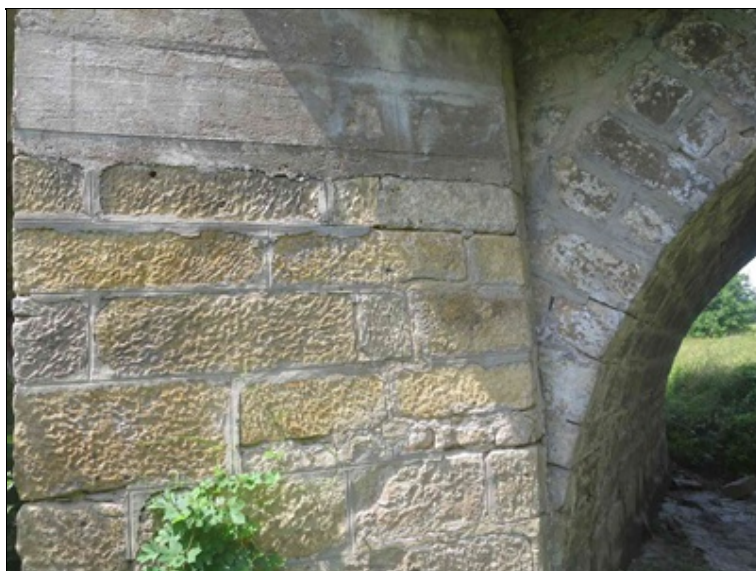
pilíř 5 - pravé rozšíření dřívku z prostoru pole 5

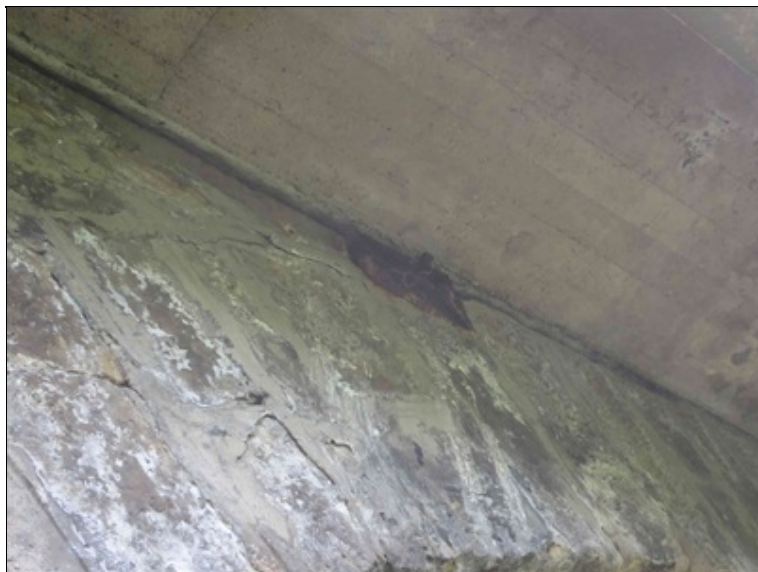
pole 5 - kotevní prvek příčného táhla na pravé straně

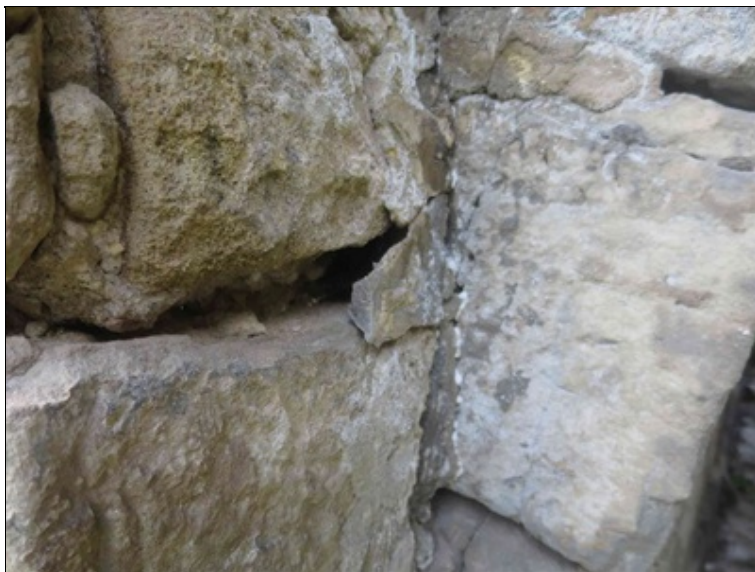
pole 5 - detail typické poruchy zdiva - dodatečné spárování pohledové části spar je nefunkční - dochází k separaci malty od kamene zejména díky rozpadu povrchu pískovce

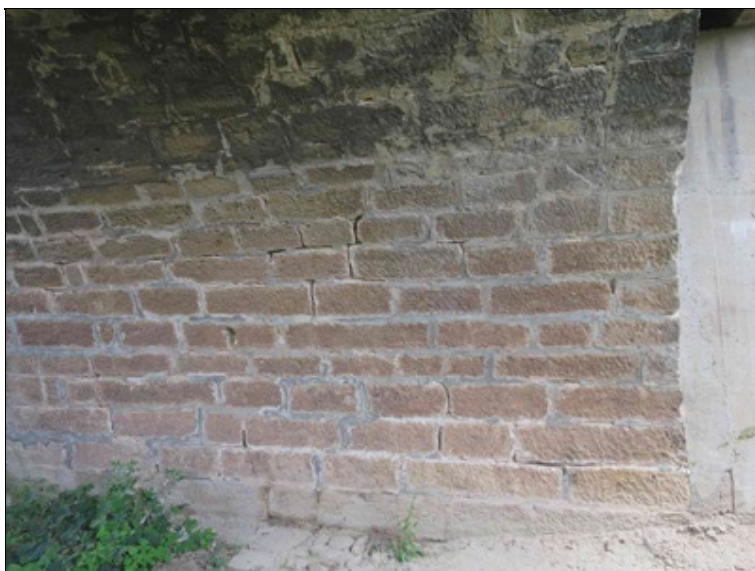
pole 5 - pohled klenbového pasu nad O6 - i přes prováděnou běžnou údržbu včetně spárování dochází k odpadávání oprav a otevírání spár

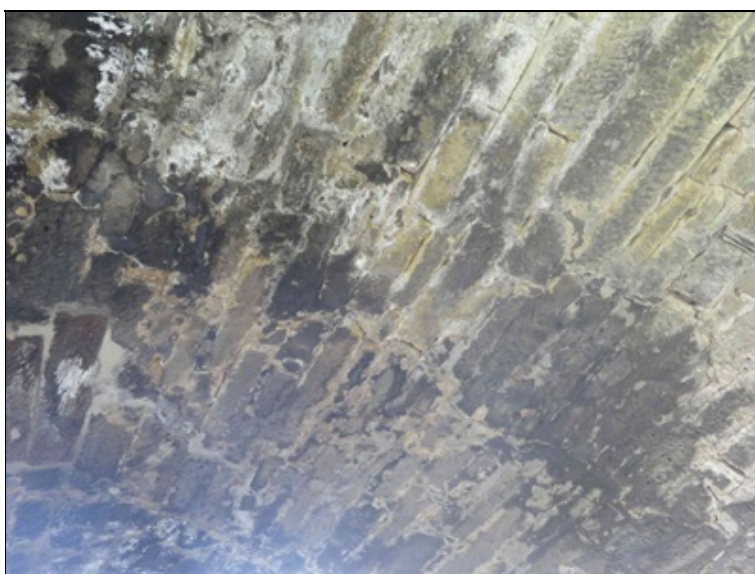
pole 5 - zasolení zdiva klenbového pasu ve vrcholu

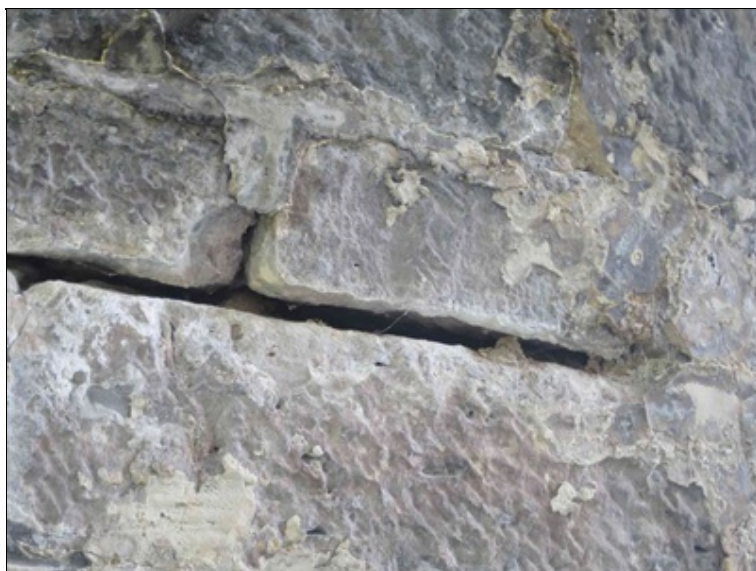
DTTO - detail

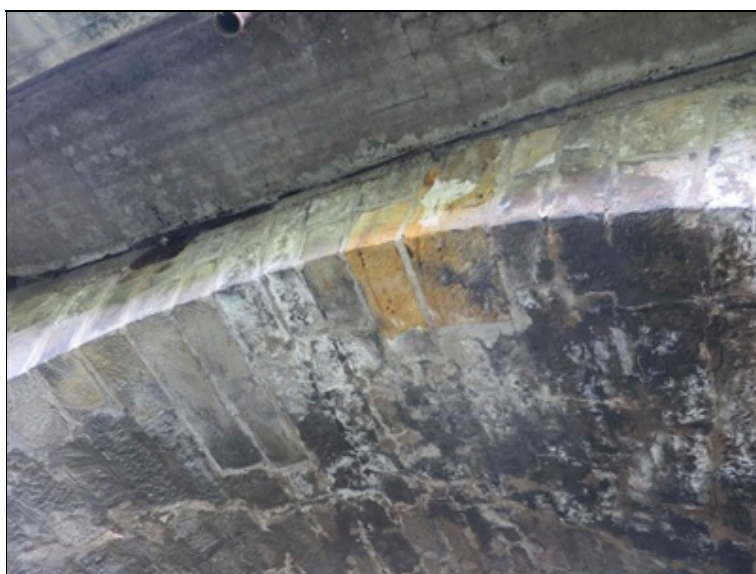
pole 5 - pohled zdiva klenbového pasu ve vrcholu podél levé hrany

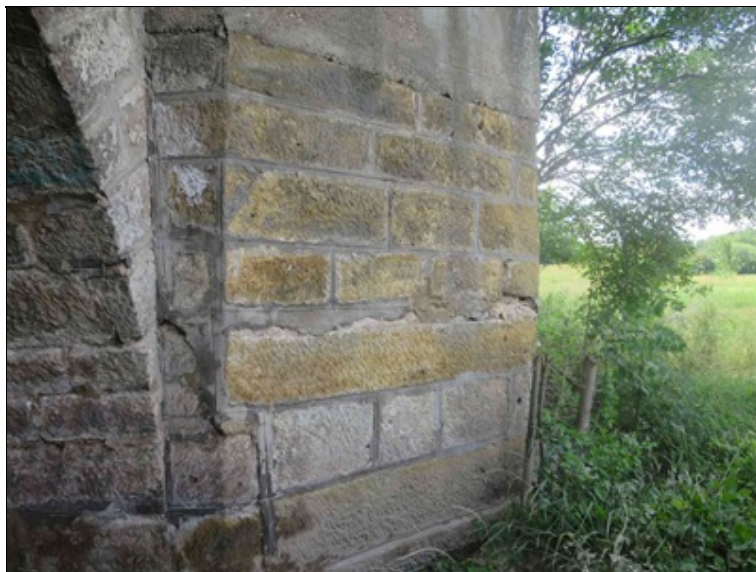
pilíř 5 - levé rozšíření dřívku z prostoru pole 5

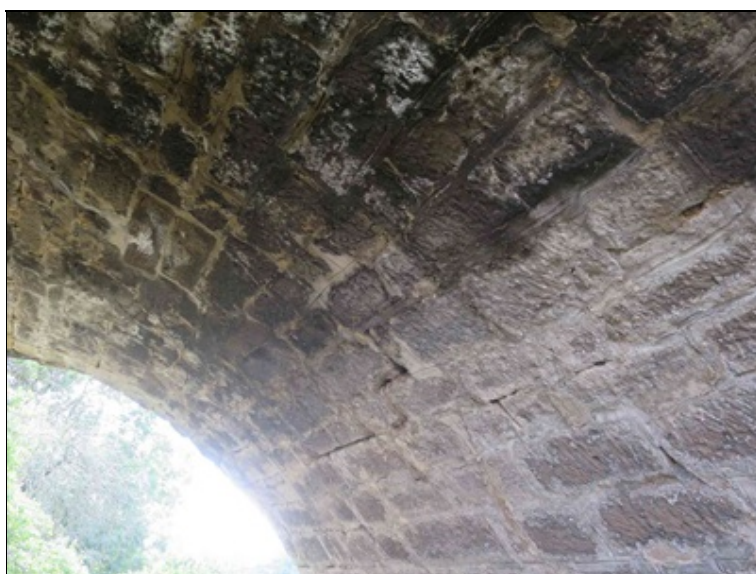
pole 5 - mírná deformace spodního líce
klenbového pasu v 1/4 rozpětí

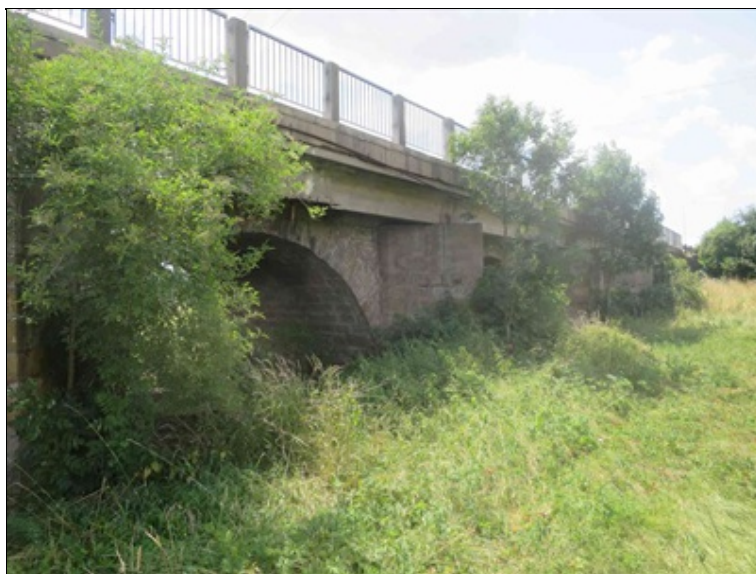
pohled na levý bok mostu od O6

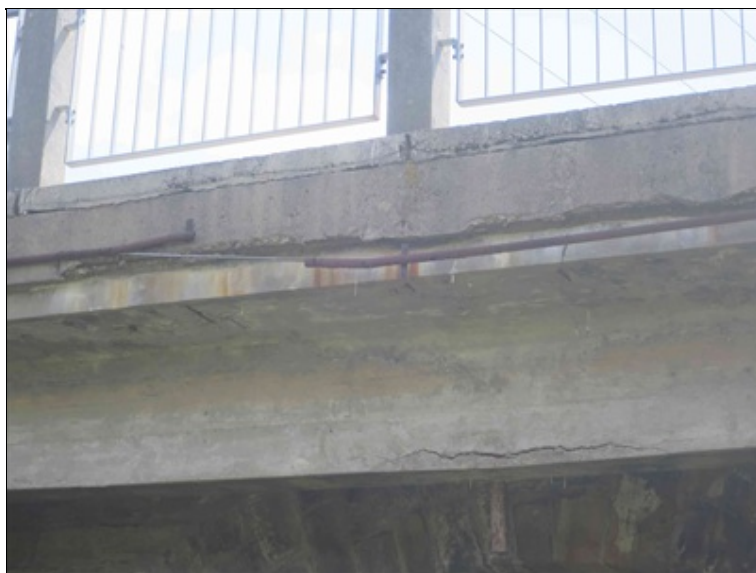
pole 5 - chránička zavěšená na levé římse se rozpadá

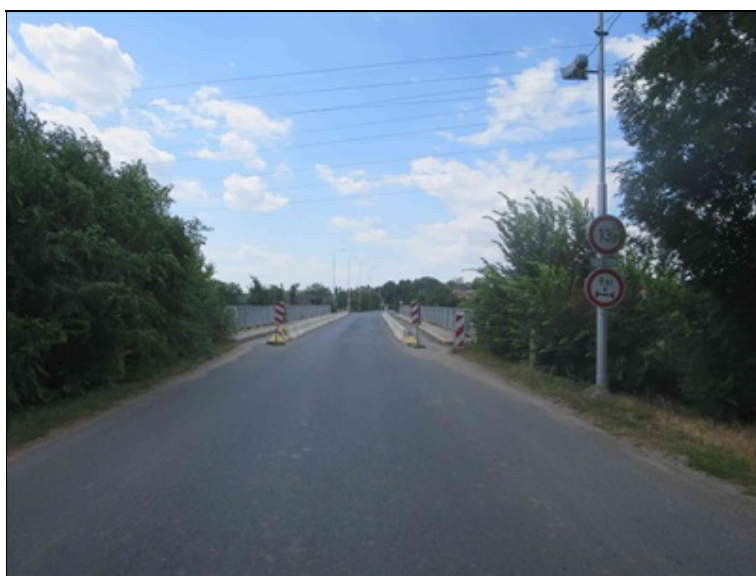
příčné uspořádání na mostě proti směru staničení

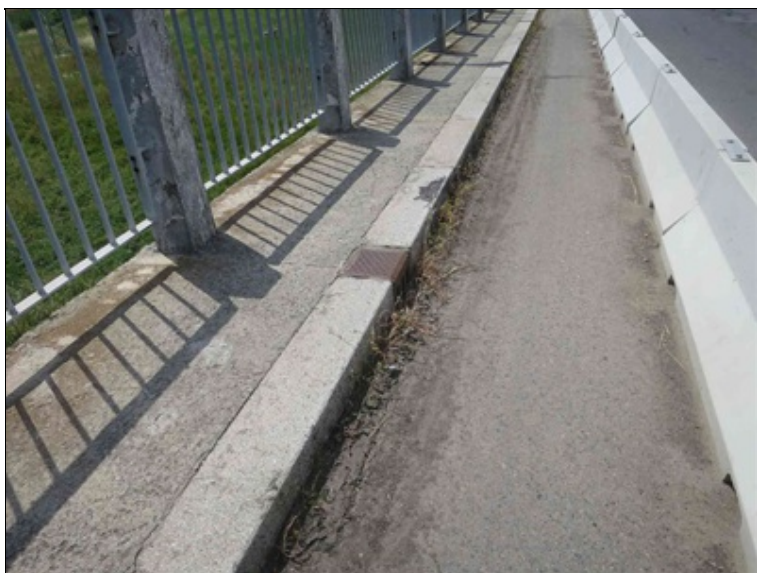
odvodňovač

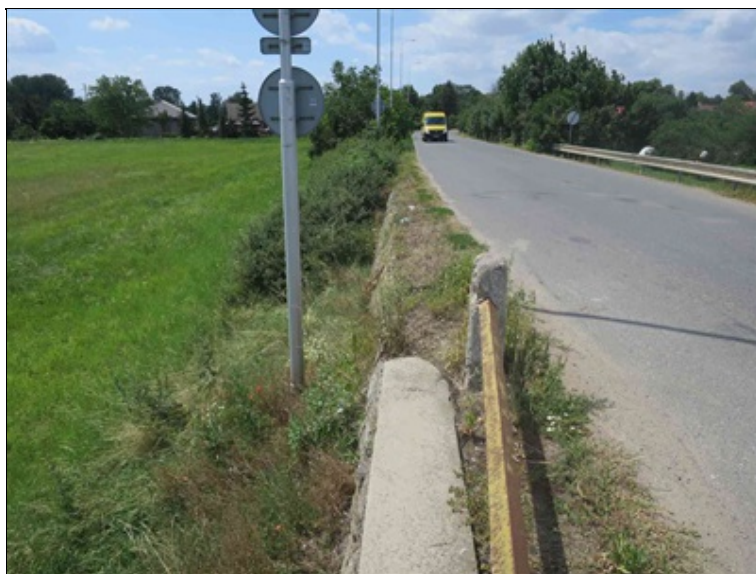
před opěrou 1 na mostní objekt navazují dlouhé opěrné zdi
