DIAGNOSTICKÝ PRŮZKUM  
KONSTRUKCE VOZOVKY  
SILNICE II/611  
KOSTELNÍ LHOTA - PŘEDNÍ  
LHOTA  
KM 32,200 - 38,420

Zpráva č. DV-19-035/2 z 04/2020

Krajská správa a údržba silnic  
Středočeského kraje, p.o.  
Zborovská 11  
150 21 Praha 5

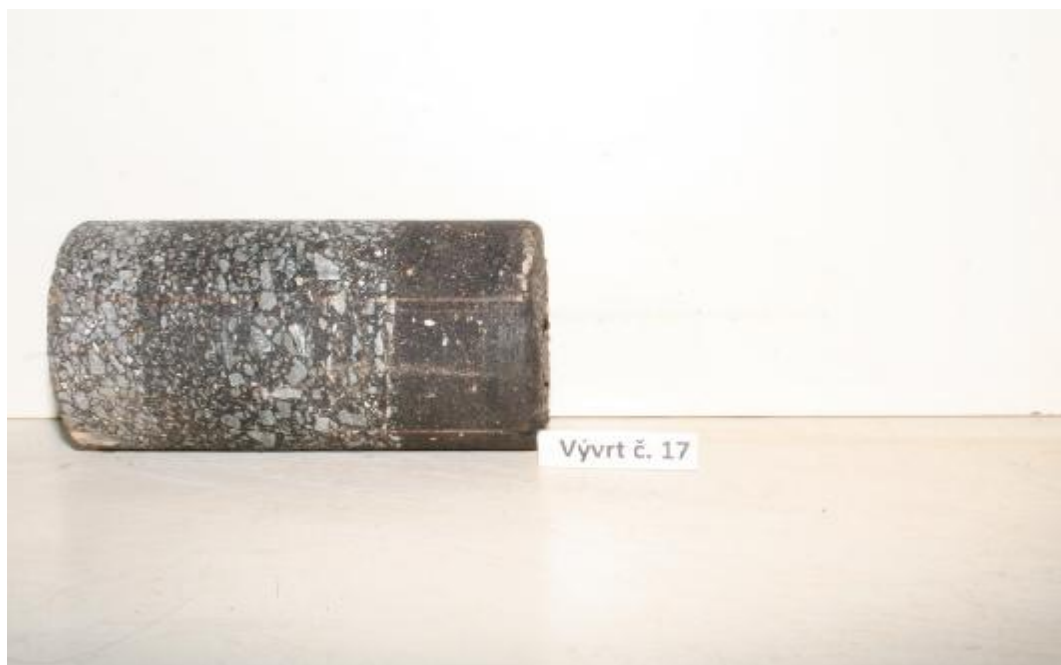
VÝVRT Č. 17 - staničení km 37,900 L

tloušťka vrstvy	
AC 11	50 mm
AC 16	42 mm
AC 16	52 mm
AC 16	51 mm
AC 16	75 mm

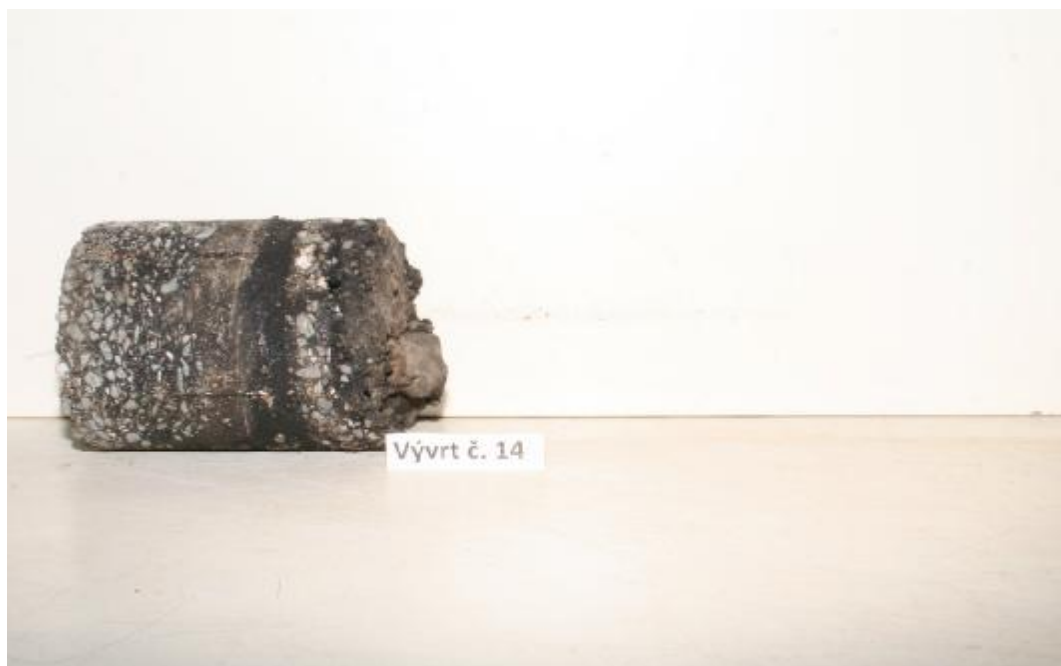
VÝVRT Č. 14 - staničení km 38,200 P

tloušťka vrstvy	
AC 11	38 mm
AC 16	48 mm
AC 16	46 mm
AC 16	50 mm
PM	28 mm

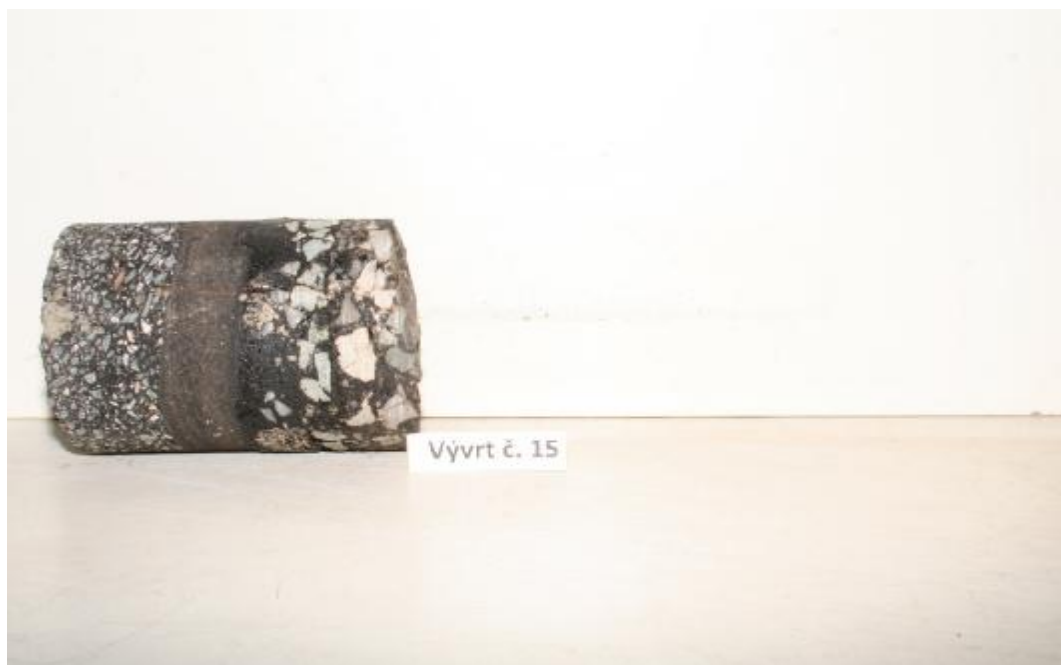
VÝVRT Č. 15 - staničení km 38,300 P

tloušťka vrstvy	
AC 11	72 mm
AC 16	45 mm
AC 16	44 mm
AC 22	29 mm

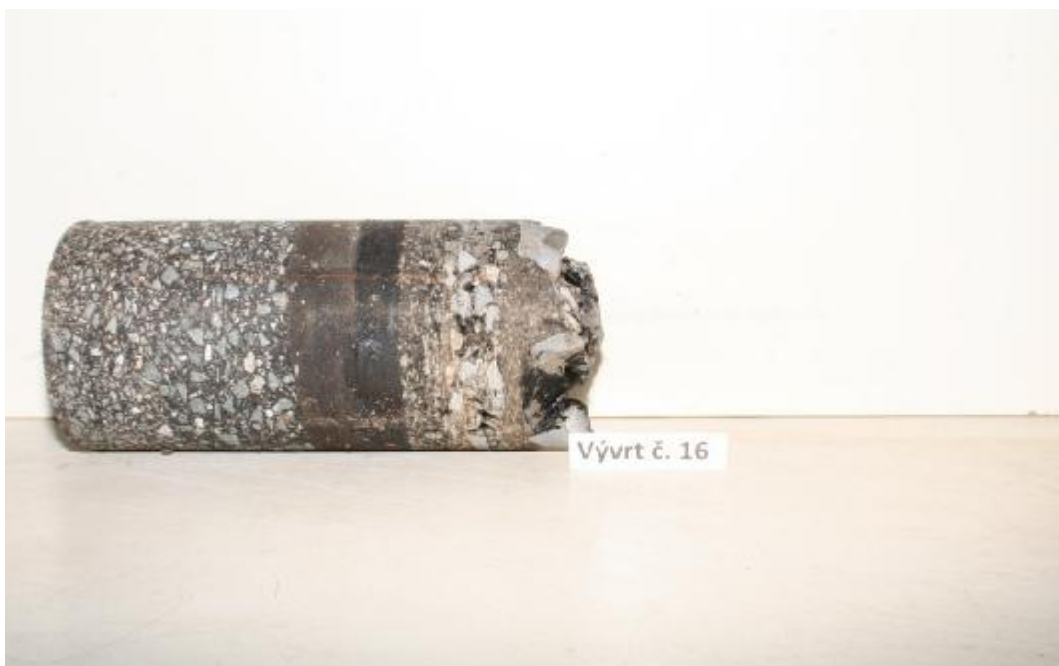
VÝVRT Č. 16 - staničení km 38,400 L

tloušťka vrstvy	
AC 11	55 mm
AC 16	82 mm
AC 16	37 mm
AC 16	26 mm
AC 16	27 mm
AC 16	30 mm
PM	53 mm

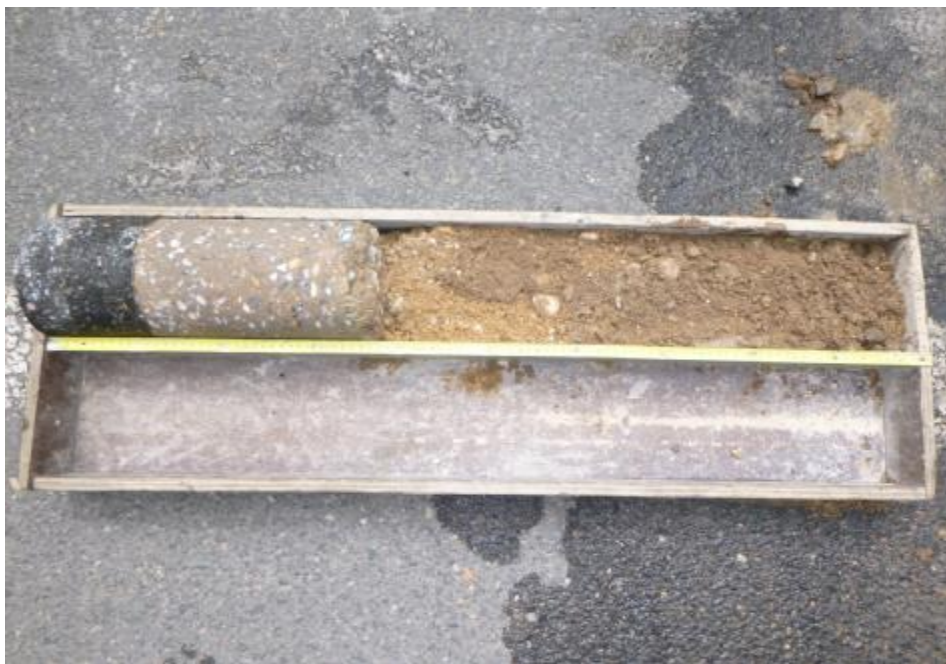
SONDA č. 12 - staničení km 34,000 L

tloušťka vrstvy	
AC	130 mm
SC	260 mm
ŠP	220 mm
S1 SW Písek dobře zrněný	390 mm

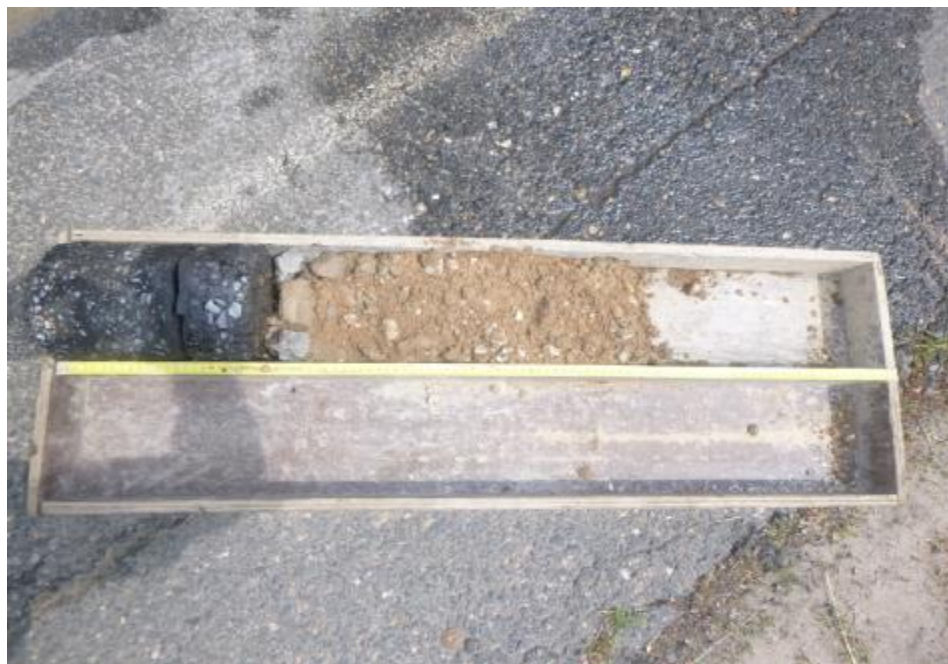
SONDA č. 4 - staničení km 35,400 P

tloušťka vrstvy	
AC	230 mm
PMH	50 mm
ŠP	420 mm

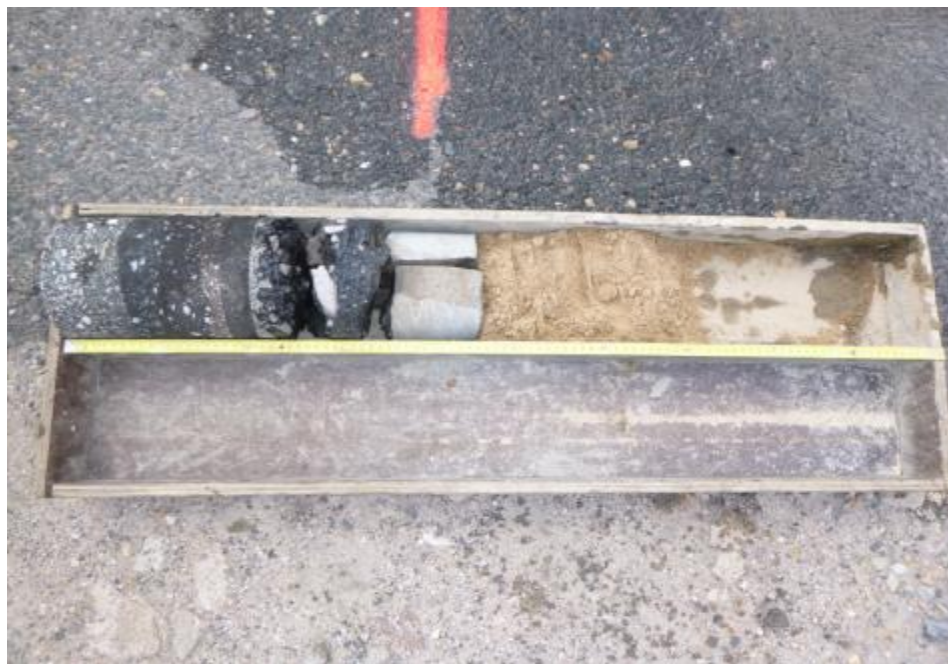
SONDA č. 10 - staničení km 35,900 L

tloušťka vrstvy	
AC	180 mm
PMH	120 mm
DLAŽBA	120 mm
ŠP	280 mm
