DIAGNOSTICKÝ PRŮZKUM  
KONSTRUKCE VOZOVKY  
SILNICE III/1044  
JÍLOVÉ U PRAHY –  
LUKA POD MEDNÍKEM  
KM 0,000 - 4,532

Zpráva č. DV-24-067-1 z 11/2024

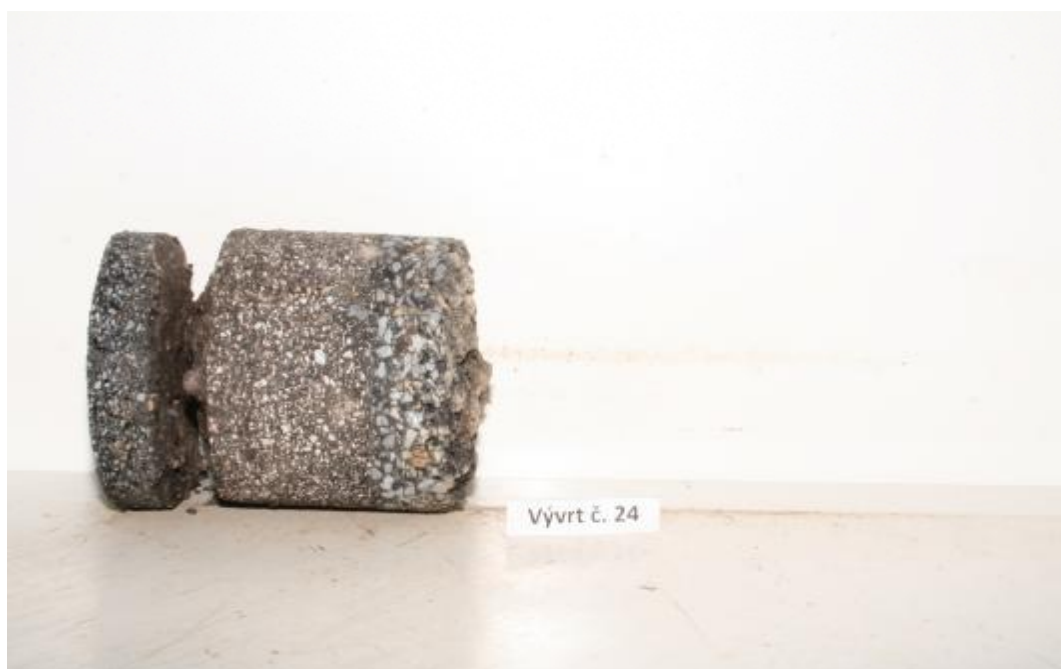
| AC 11 | 61 mm |
| PM | ??? mm |

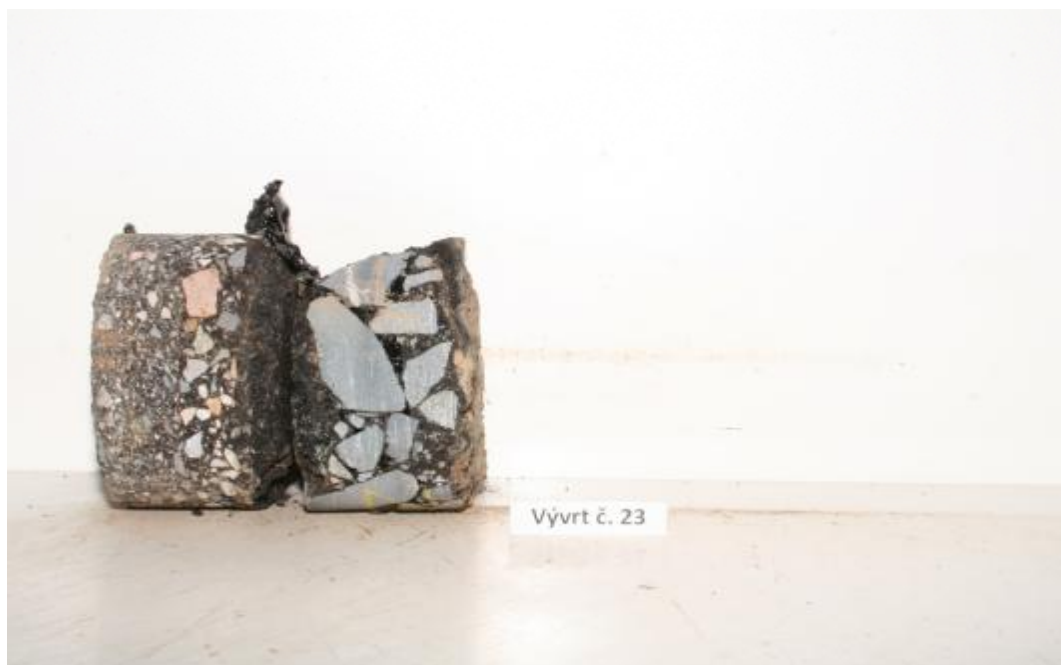
| | AC 11 | 50 mm |
| nespojeno | AC 11 | 36 mm |

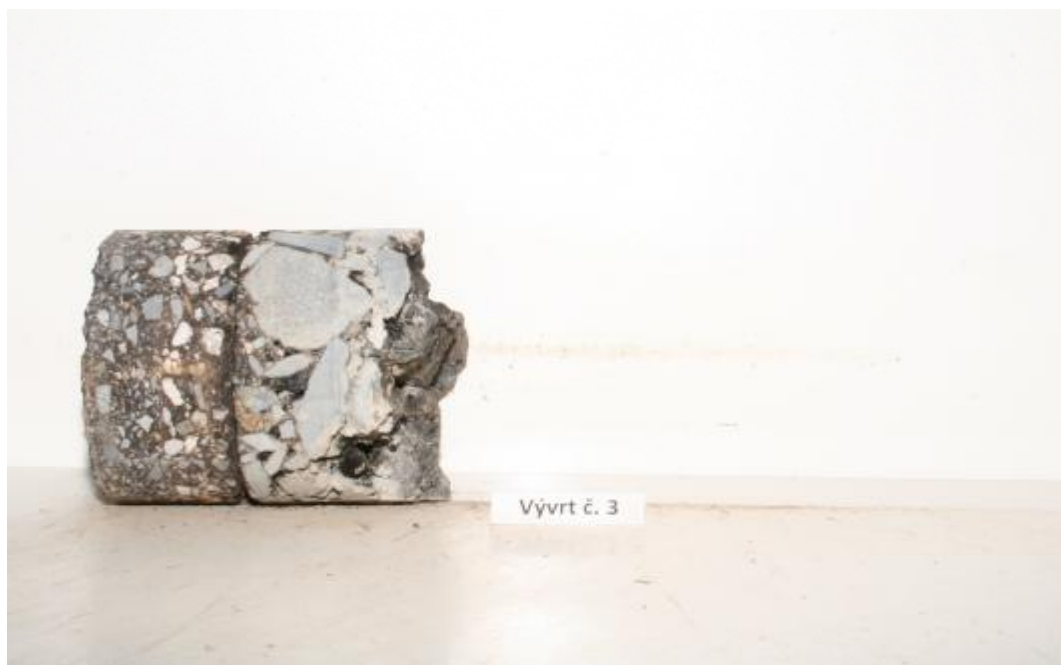
| AC 11 | 36 mm |
| PM | 56 mm |

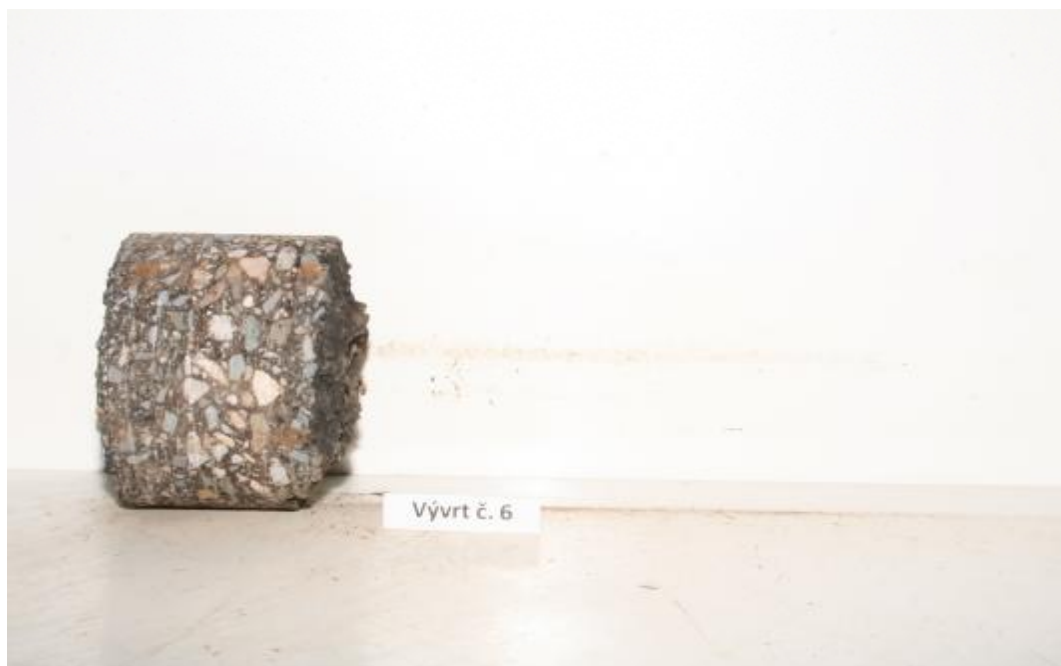
| | AC 11 | 33 mm |
| | PM | ??? mm |

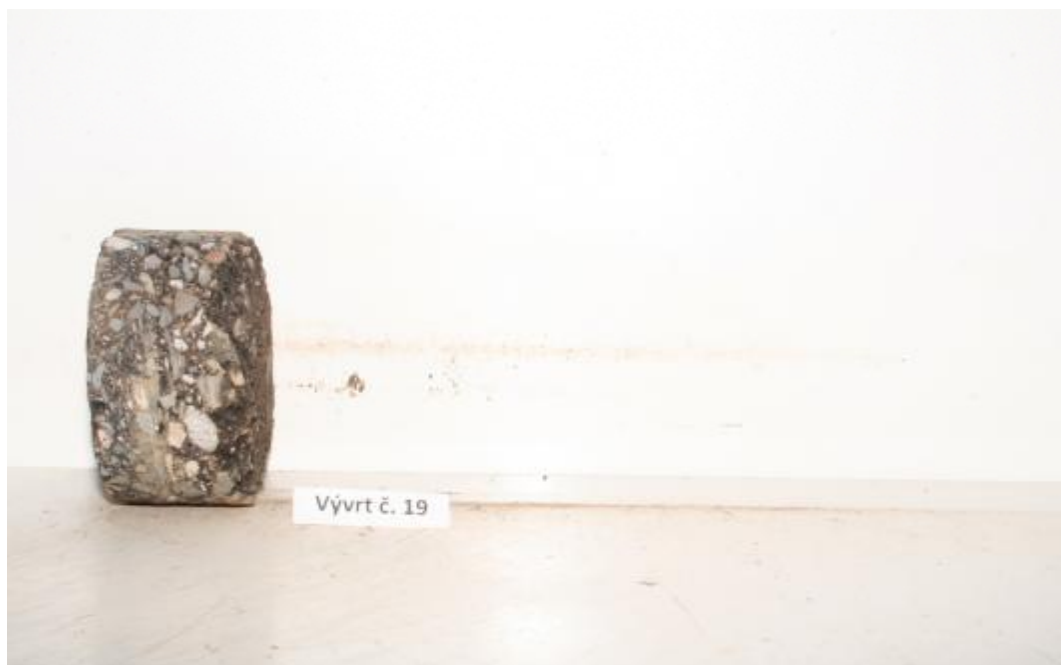
| | AC 11 | 27 mm |
| | PM | ??? mm |

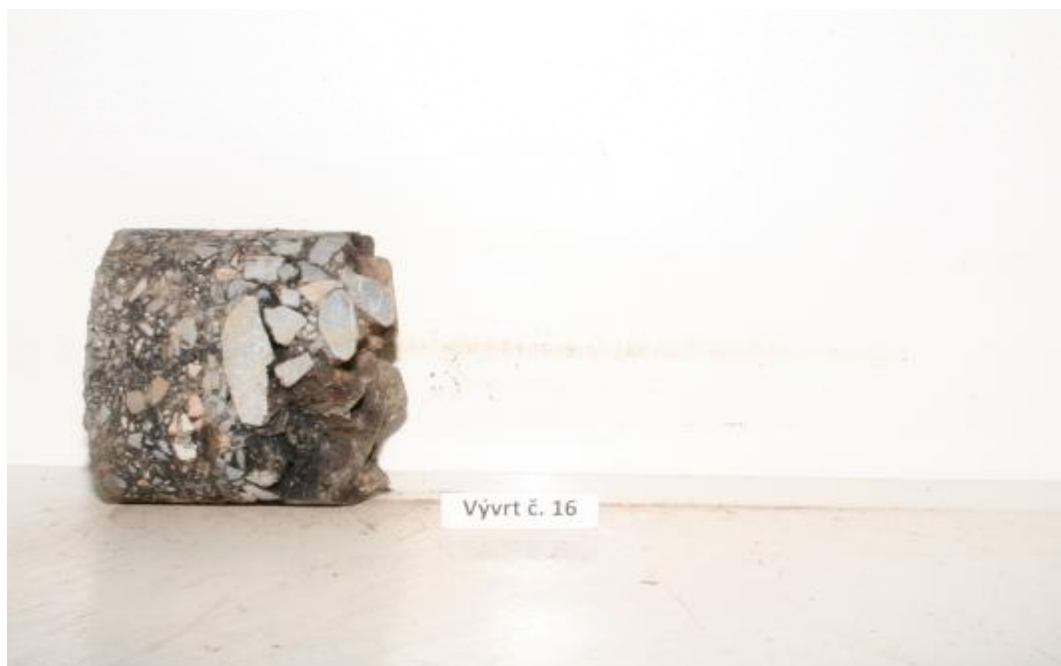
| | AC 22 | 58 mm |
| | DLAŽBA | 100 mm |

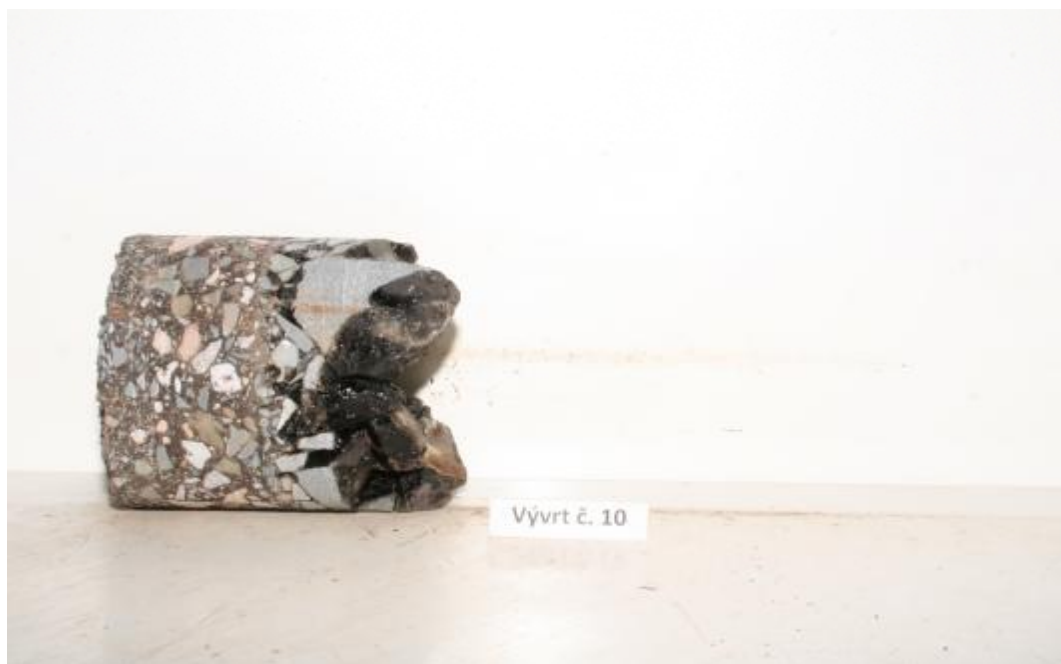
VÝVRT Č. 10 - staničení km 3,800 P

10,3 kN
