# **Most 27944-3**

Most přes potok v obci Žerčice

## **HLAVNÍ PROHLÍDKA**

Datum provedení prohlídky: 12.12.2024

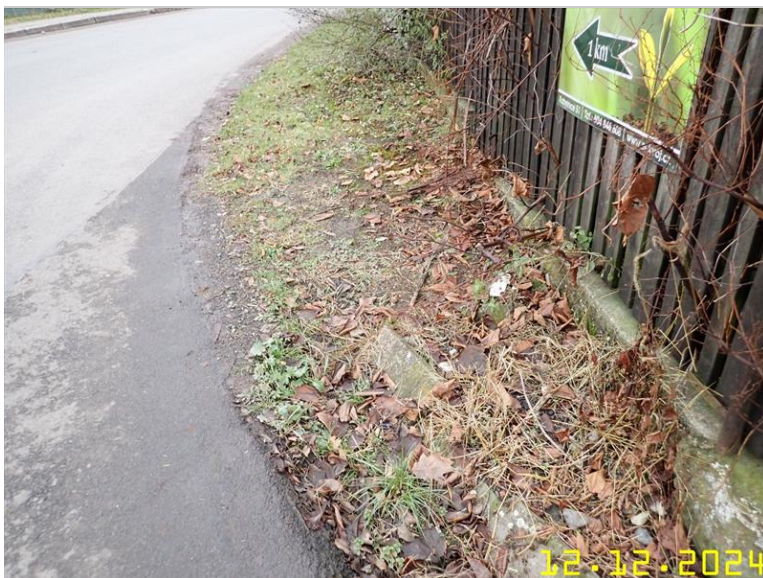
005 - pravá krajnice.jpg

nečistoty na krajnicích  
zanesený příkop vpravo  
ojediněle trhlinky v asfaltu

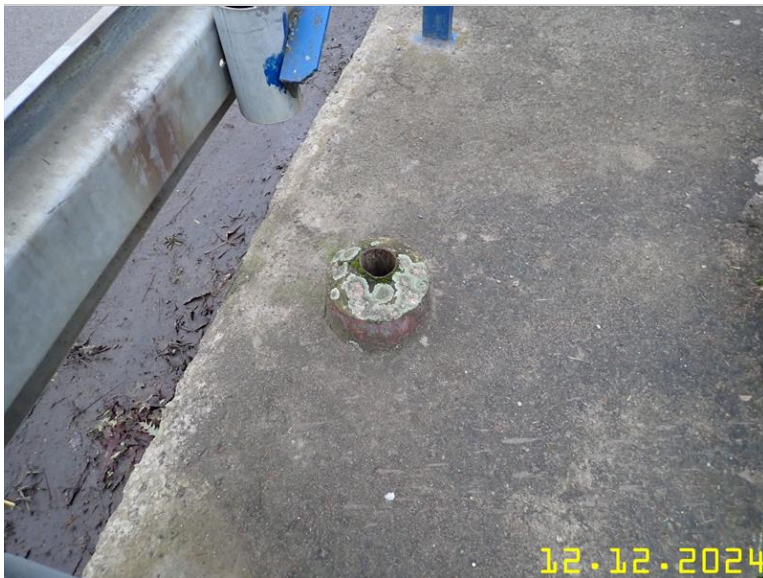
016 LŘ - pozůstatky po DZ.jpg

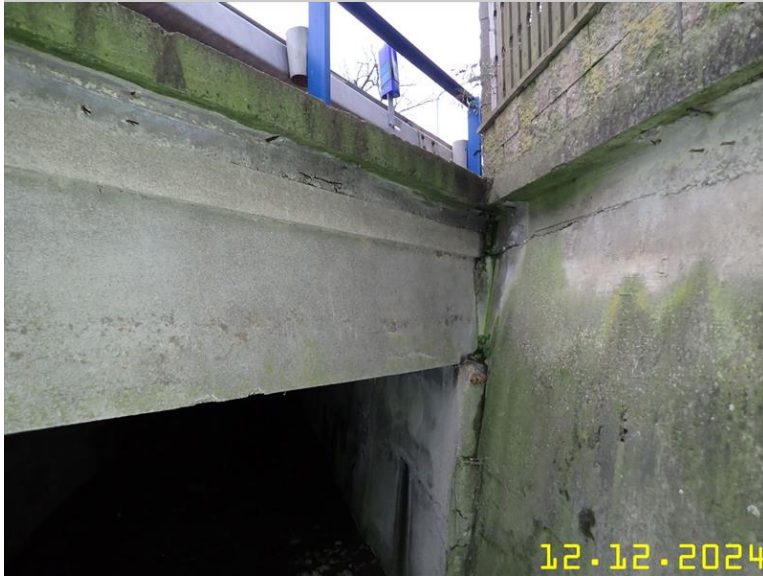
036 levá boční strana NK u O1.jpg

V pohledu deskové části NK bílé mapy, krápníky a sít nepravidelných trhlin.

Místa koroze obnažené výztuže.

U trémové části NK dochází k odtržení krycí vrstvy betonu, obnažení a závažné korozi výztuže.

U některých dalších trámů jsou podélné trhliny, pravděpodobně způsobené rozpínáním korodující výztuže.

Masivní zatékání dilatační spárou.

Zelený povlak a biologické napadení.

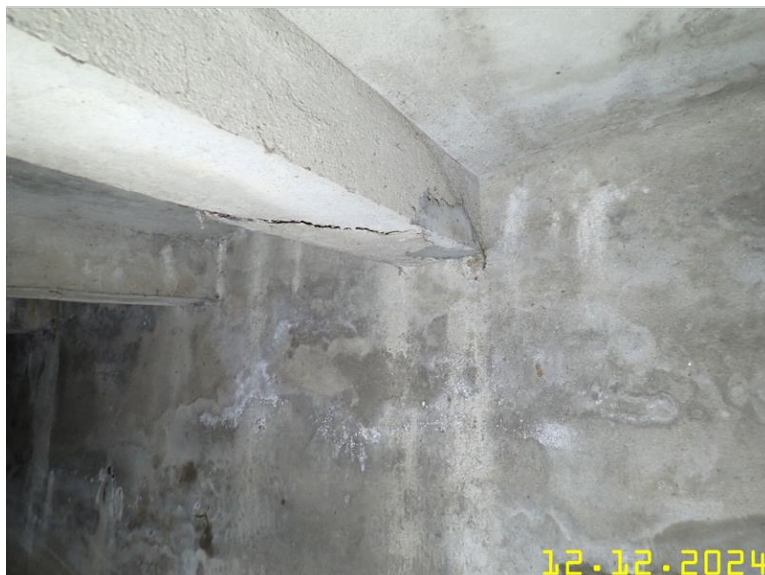
046 O1 a trémová konstrukce.jpg

Všesměrné trhliny s průsaky a výrazné výluhy pojiva.

Zatékání na líc křidel vlevo, zelený povlak.

Zatékání pod rourou na levé křídlo OP2.

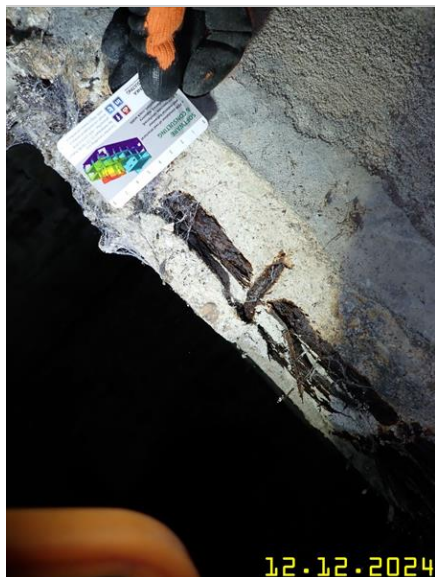
066 detail Nk.jpg

Masivní zatékání dilatační spárou.

Zelený povlak a biologické napadení.

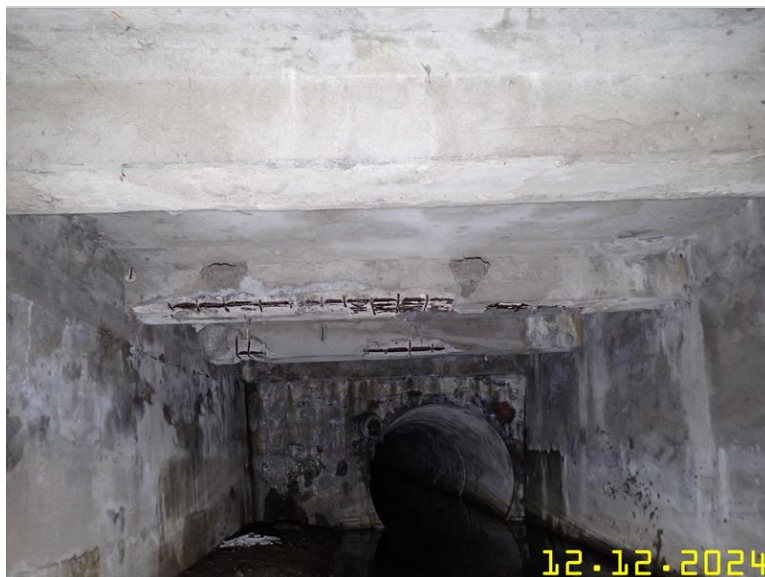
067 pohled NK zleva doprava.jpg

Masivní zatékání dilatační spárou.

Zelený povlak a biologické napadení.

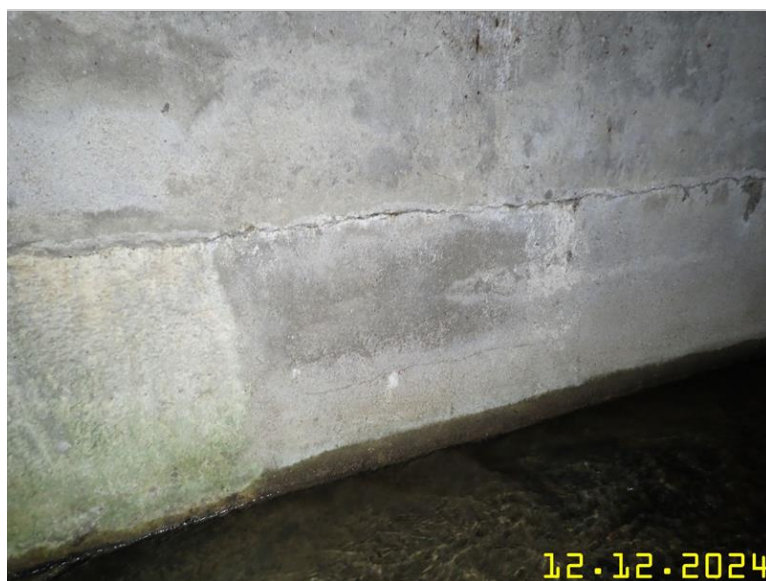
071 lic O2.jpg

Zatékání na lic křidel vlevo, zelený povlak.

Zatékání pod rourou na levé křídlo OP2.

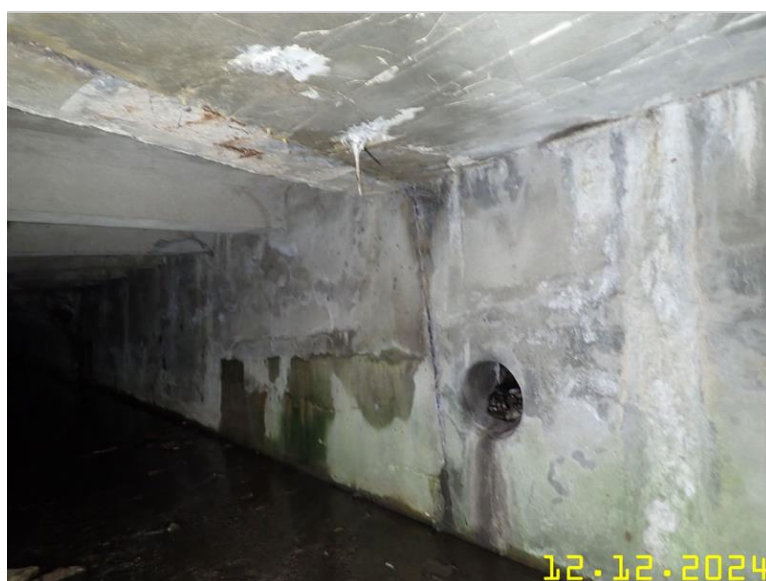
074 spára v O1.jpg

Masivní zatékání dilatační spárou.

Zelený povlak a biologické napadení.
