| Stavba: | <b>III/00715, III/00718, III/00719 Buštěhrad, průtah - PD</b> | Datum: | 5/2022 |
| Příloha: | <b>DIAGNOSTIKA VOZOVEK</b> | Číslo přílohy: | <b>F.2</b> |

## ZPRÁVA Z DIAGNOSTICKÉHO PRŮZKUMU VOZOVKY

**„III/00715, III/00718, III/00719, Buštěhrad“**

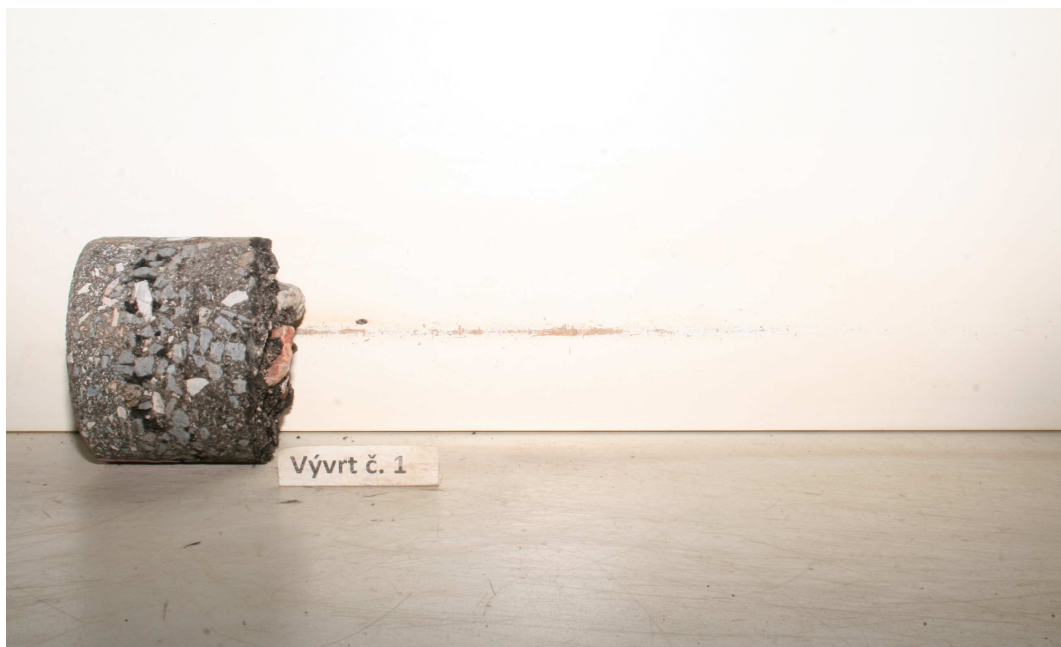
III/00719

| 2,2 kN | AC 16 | 40 mm |
| | AC 11 | 30 mm |

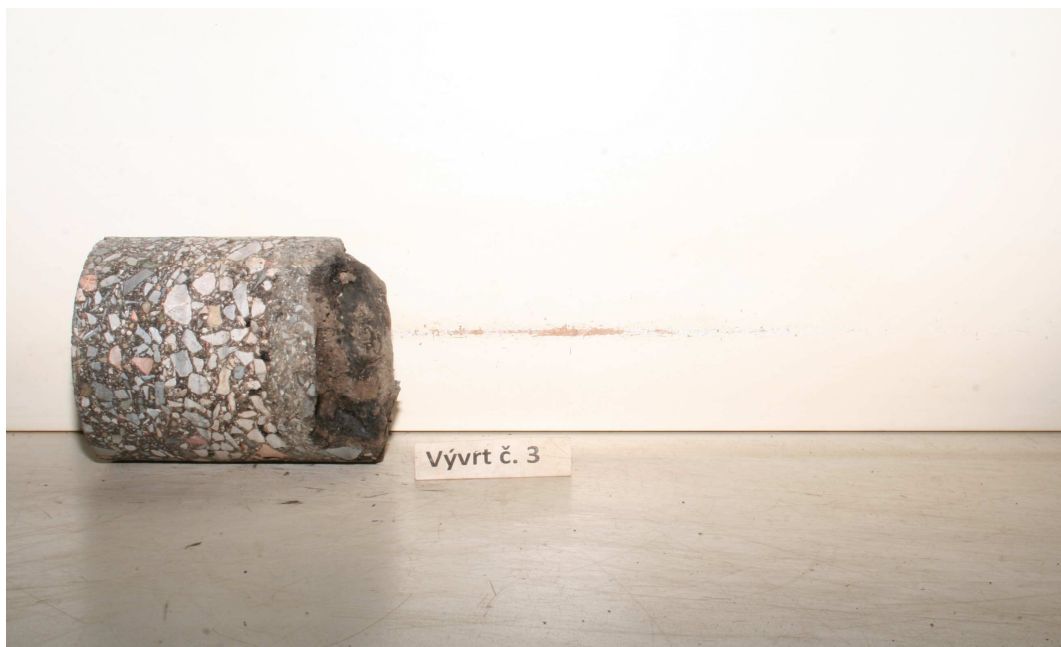
III/00719

| | AC 11 | 20 mm |
| | PM | 40 mm |

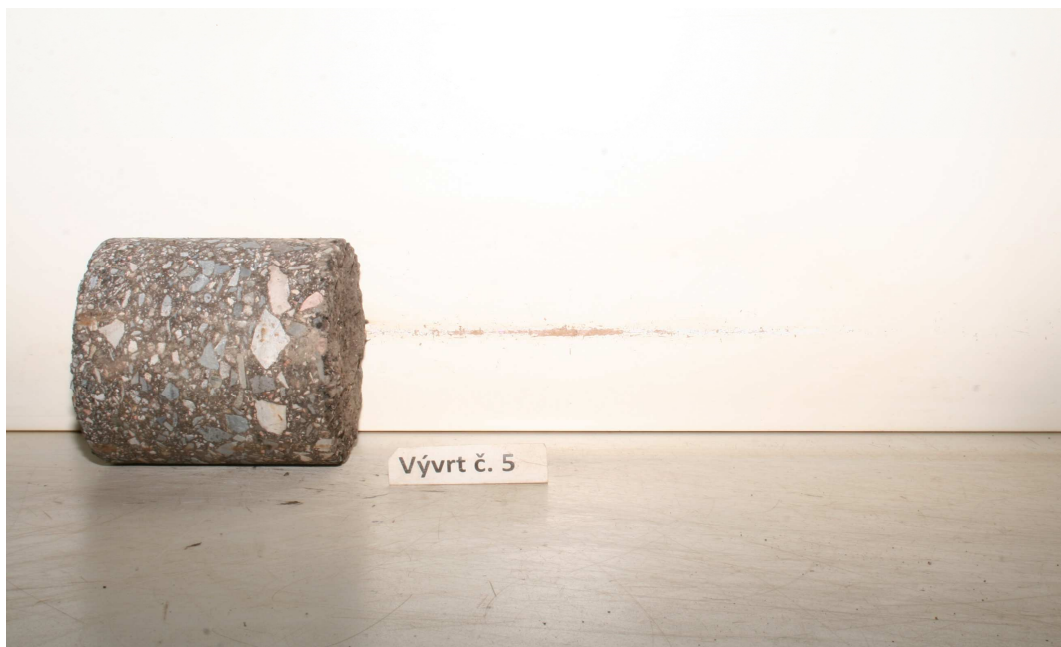
III/00719

| 24,5 kN | AC 16 | 70 mm |
| | AC 16 | 38 mm |

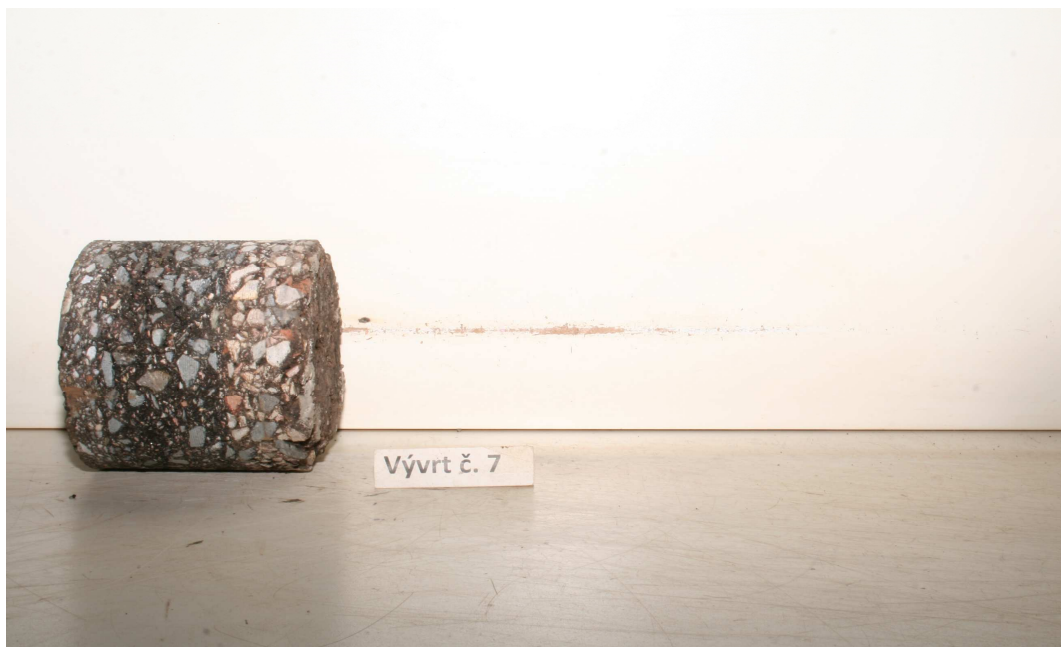
III/00719

| 7,5 kN | AC 16 | 70 mm |
| | AC 16 | 35 mm |

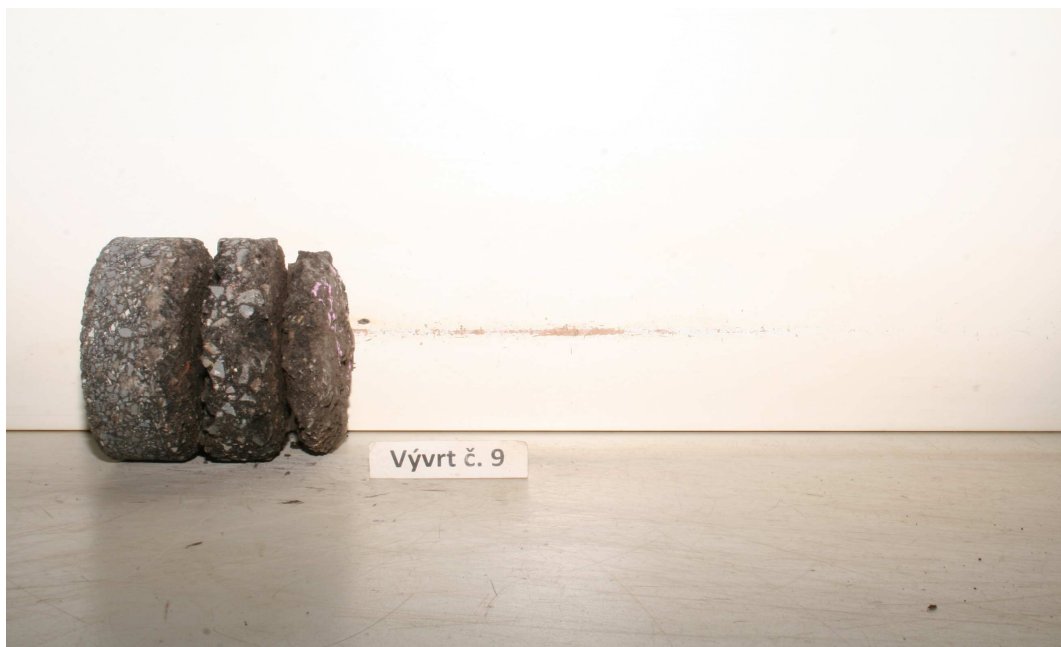
III/00719

| | AC 16 | 30 mm |
| nespojeno kN | AC 16 | 45 mm |

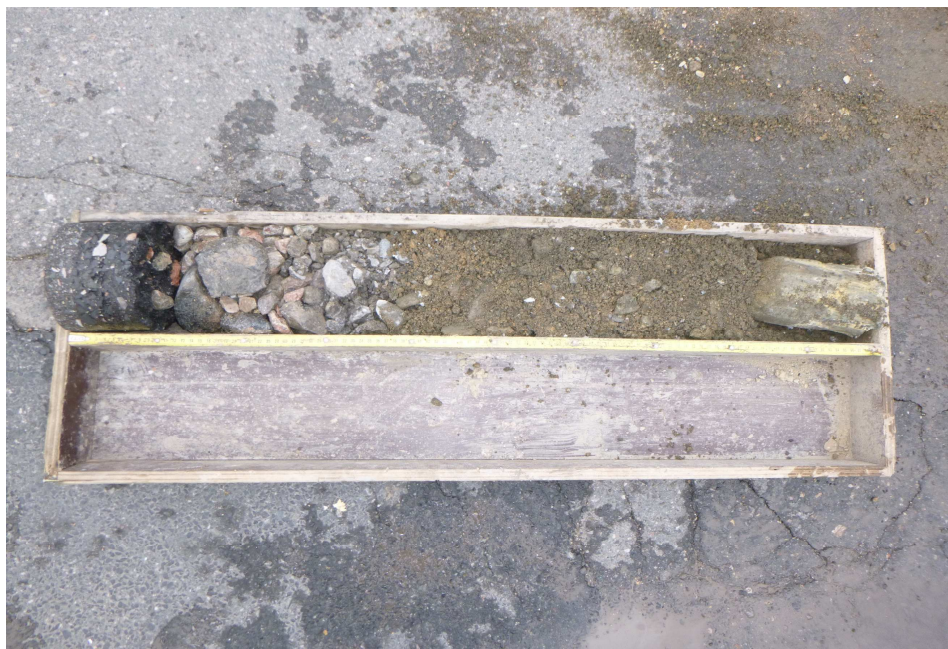
III/719 Buštěhrad

| S4 SM Písek hlinitý | 440 mm |
| F6 CL Jíl s nízkou<br>plastictou | 180 mm |

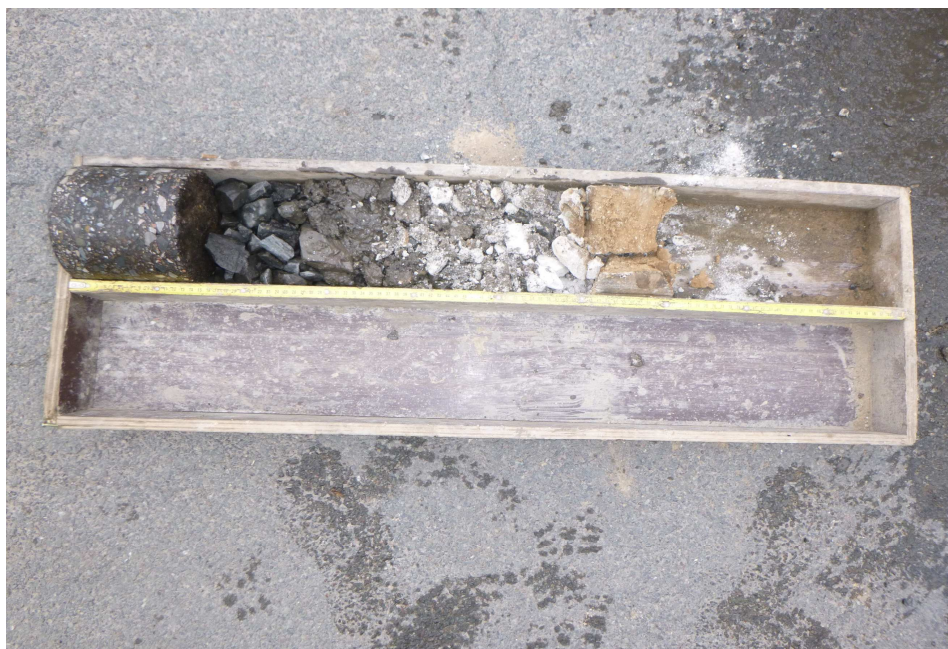
SONDA Č. 2 - staničení km 1,600 P

| G4 GM Štěrka hlinitý | 300 mm |
| F6 CL Jíl s nízkou<br>plastictou | 100 mm |

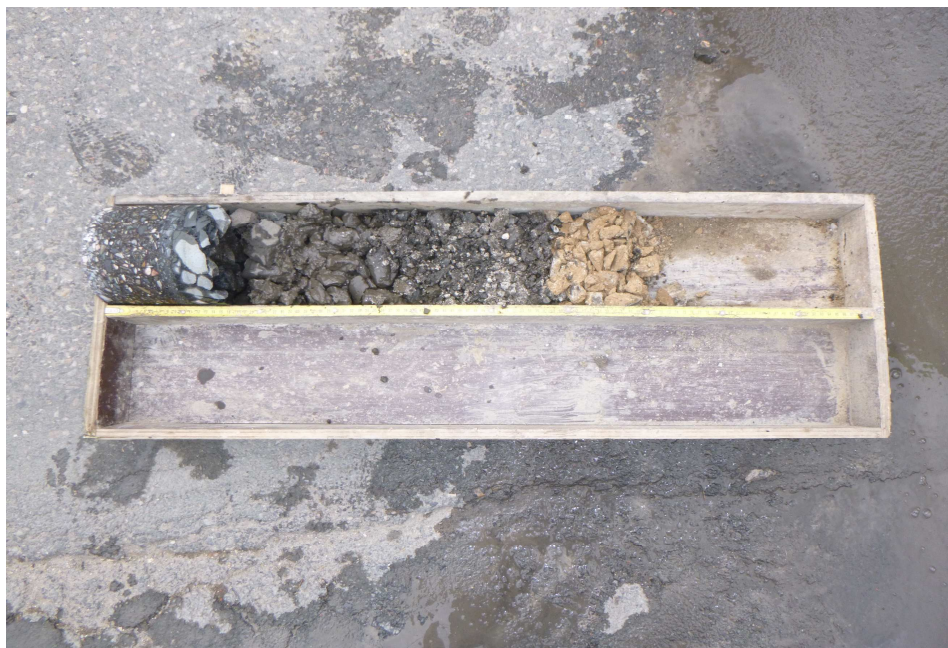
III/719 Buštěhrad

| tloušťka vrstvy | |
|---|---|
| S4 SM Písek hlinitý | 200 mm |
| F6 CL Jíl s nízkou<br>plastictou | 120 mm |

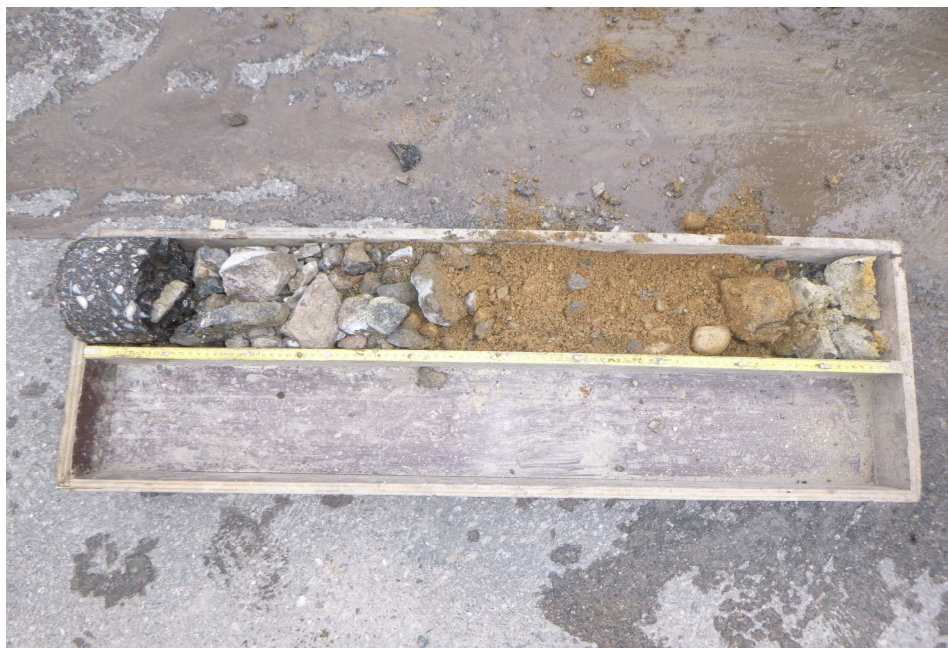
III/719 Buštěhrad

| tloušťka vrstvy | |
|---|---|
| S1 SW Písek dobře zrněný | 350 mm |
| F6 CL Jíl s nízkou plasticitou | 200 mm |

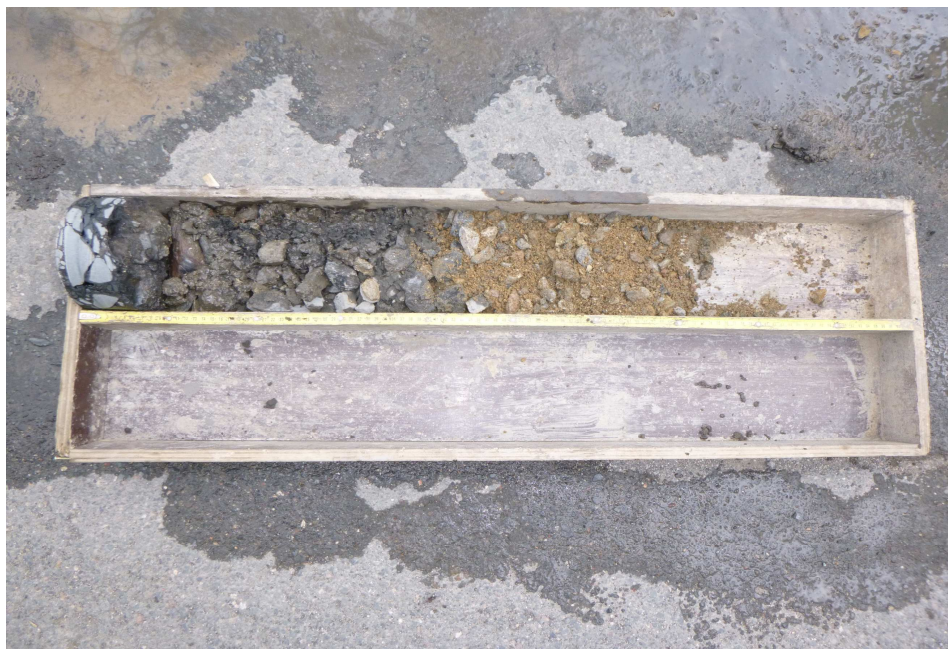
III/00718

| ŠD | 340 mm |
| S1 SW Písek dobře zrněný | 300 mm |

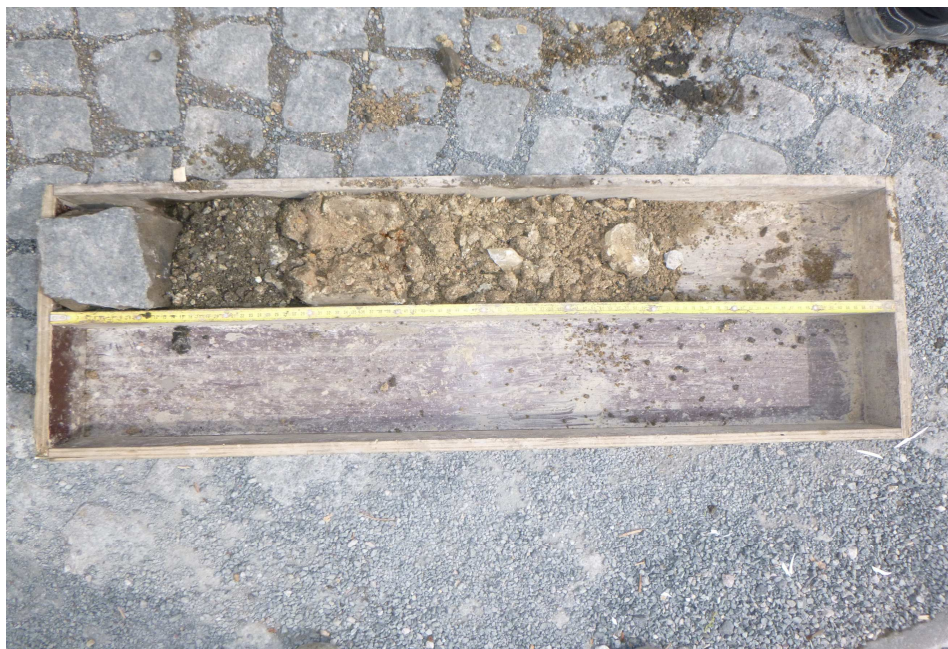
III/00718

| S4 SM Písek hlinitý | 140 mm |
| S3 S-F Písek s příměsí<br>jemnozrné zeminy | 440 mm |

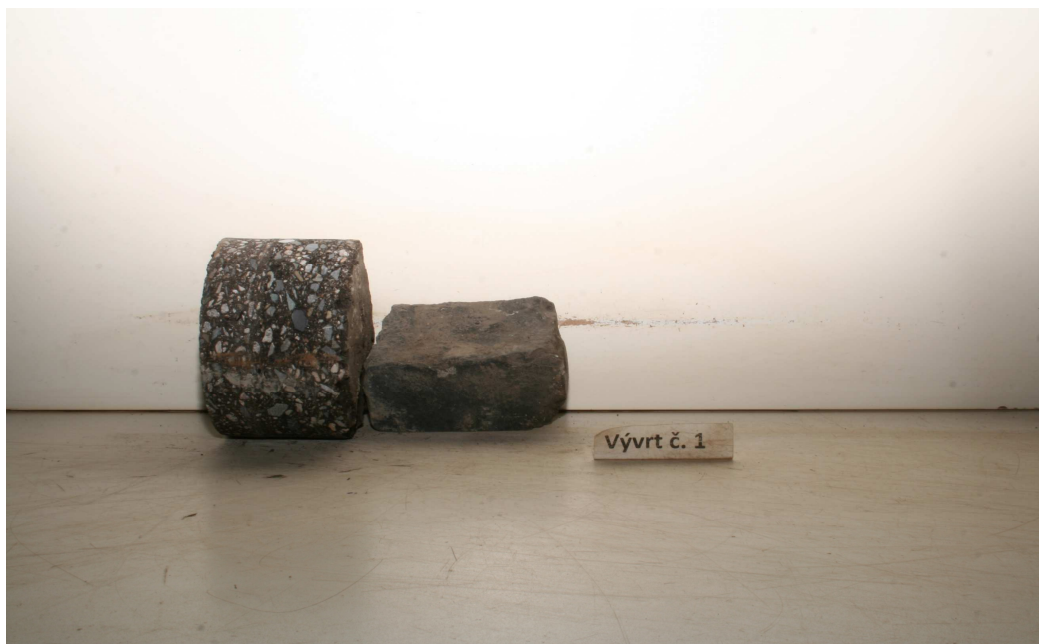
III/00715

| | AC 16 | 56 mm |
| | dlažba 100x100 | 125 mm |

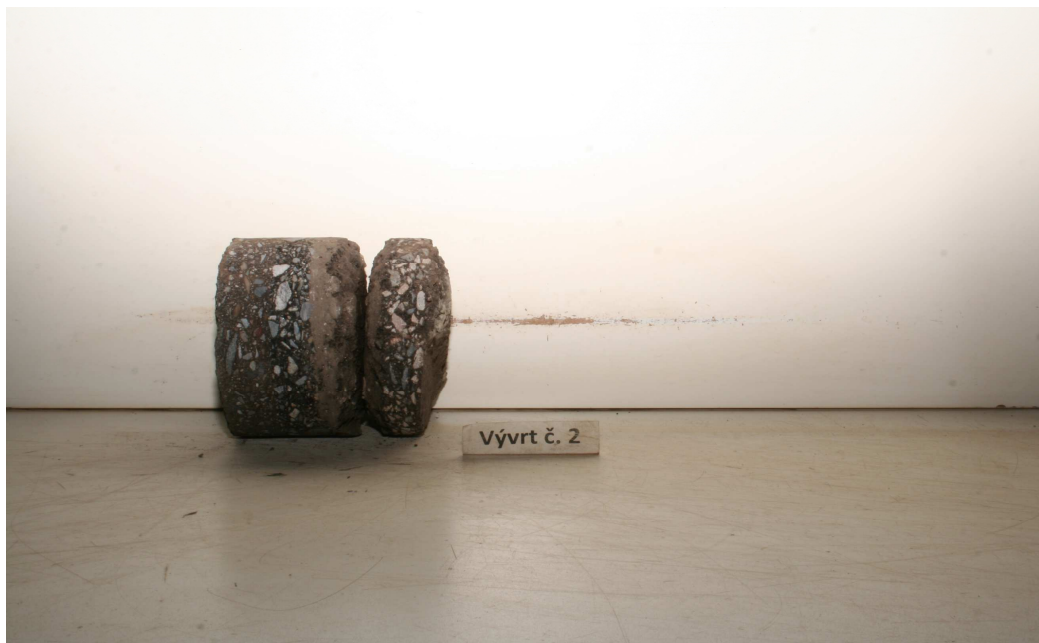
III/00715

| nespojeno kN | AC 16 | 52 mm |
| | AC 16 | 54 mm |

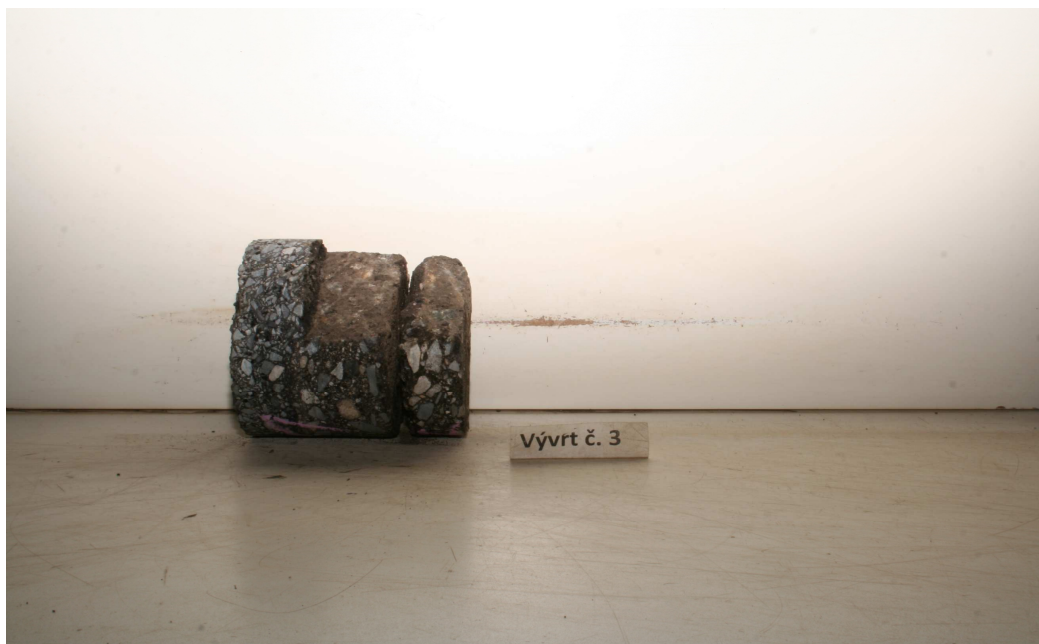
III/00715

| | AC 16 | 64 mm |
| nespojeno kN | AC 16 | 51 mm |

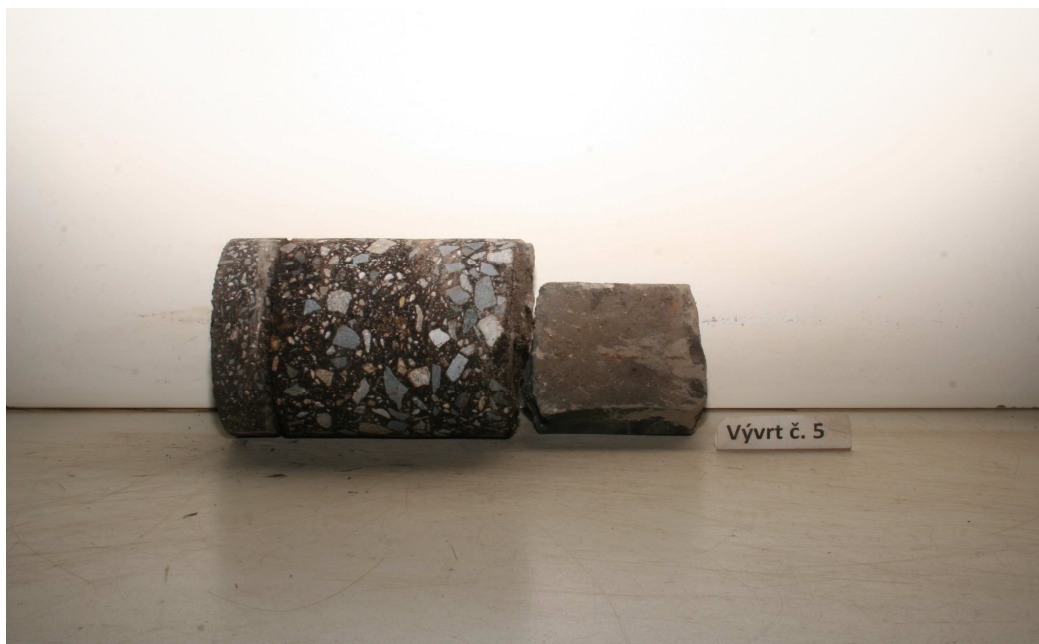
III/00715

| AC 16 | 100 mm |
| AC 16 | 61 mm |

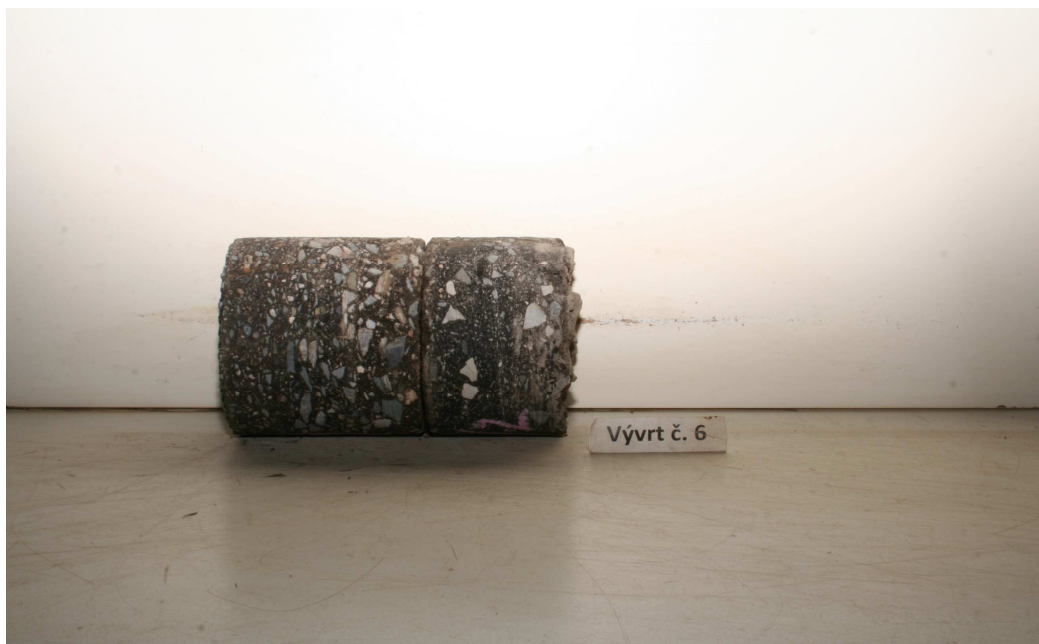
III/00715

| nespojeno kN | AC 16 | 44 mm |
| | AC 16 | 90 mm |

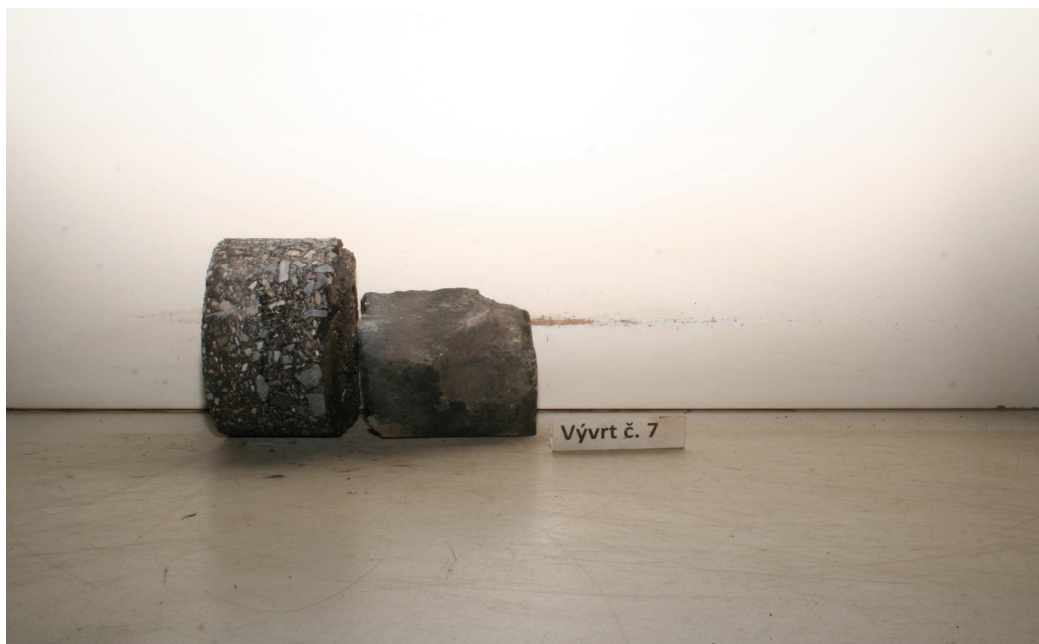
III/00715

spojení vrstev

tloušťka vrstvy

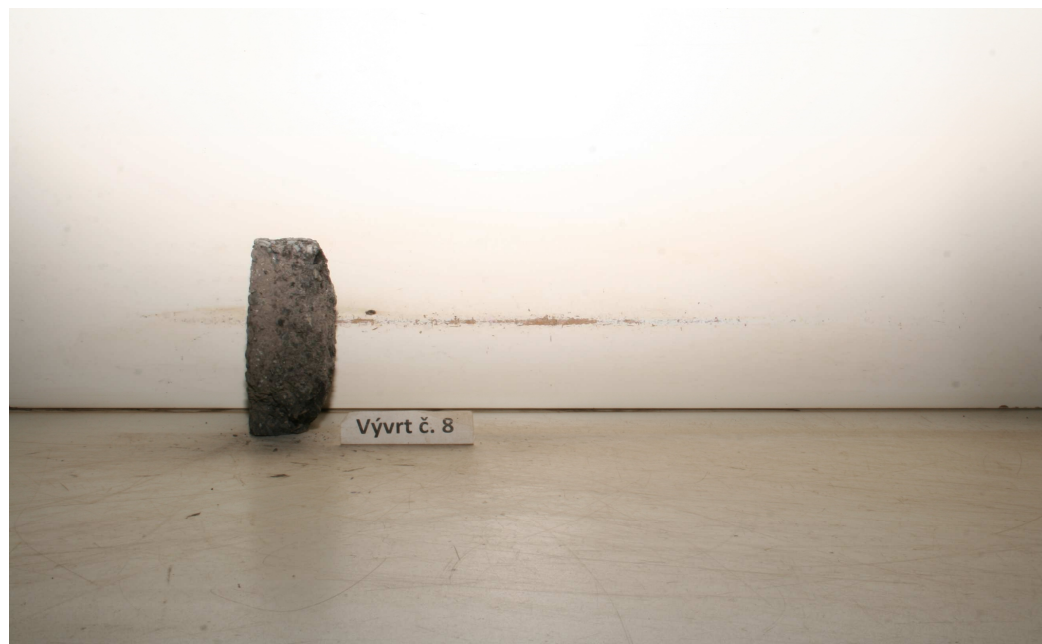
III/00715

40 mm

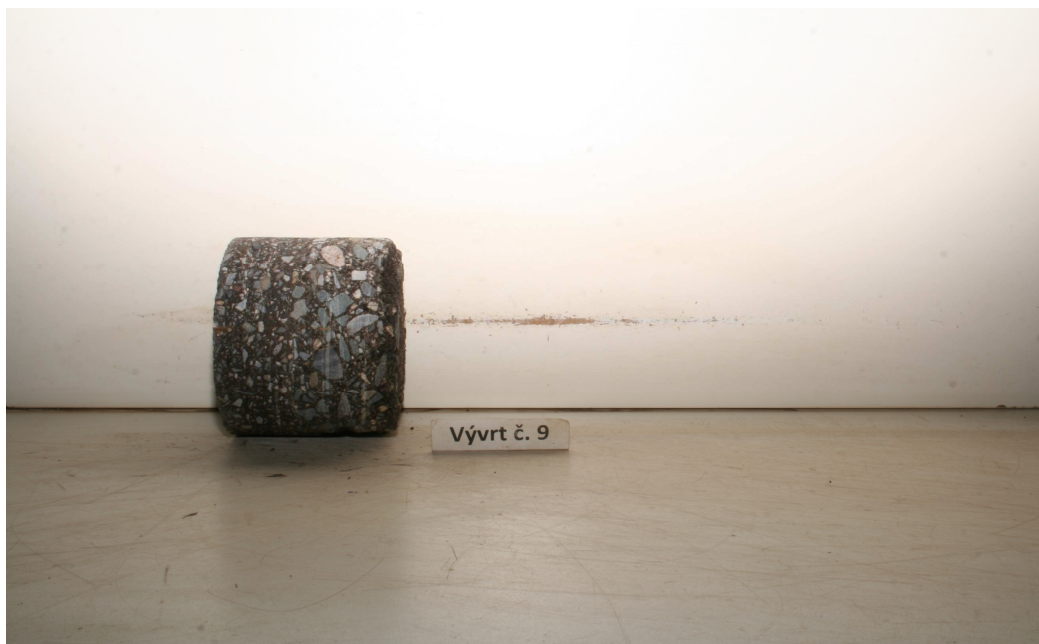
III/00715

spojení vrstev

tloušťka vrstvy

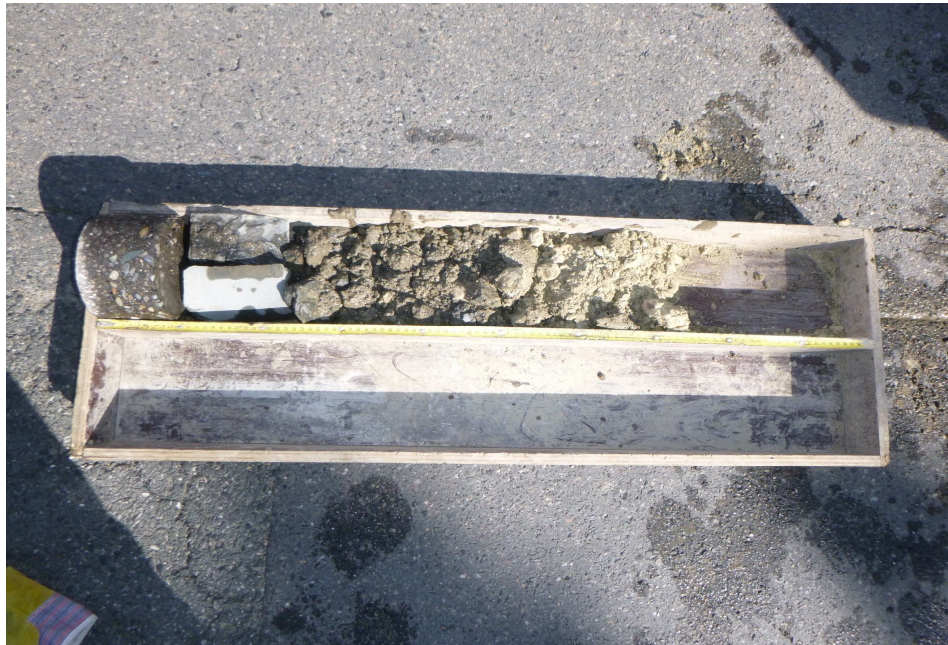
III/00715

| ŠP | 280 mm |
| F6 CL Jíl s nízkou<br>plastictou | 200 mm |

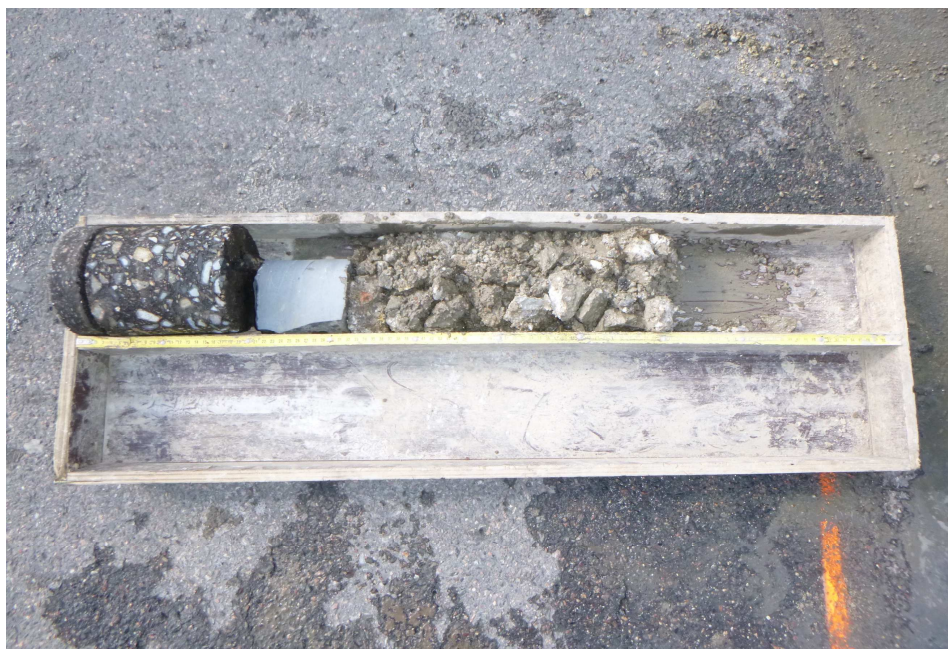
III/00715

| tloušťka vrstvy | |
|---|---|
| dlažební kostka | 110 mm |
| ŠP | 390 mm |

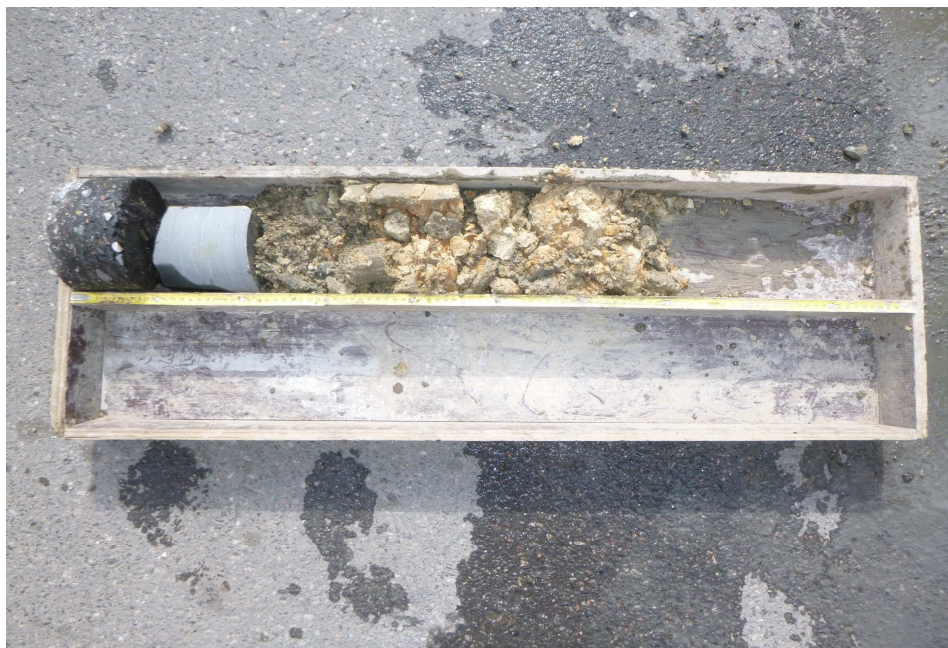
| ŠP | 110 mm |
| F4 CS písčité jíl | 390 mm |

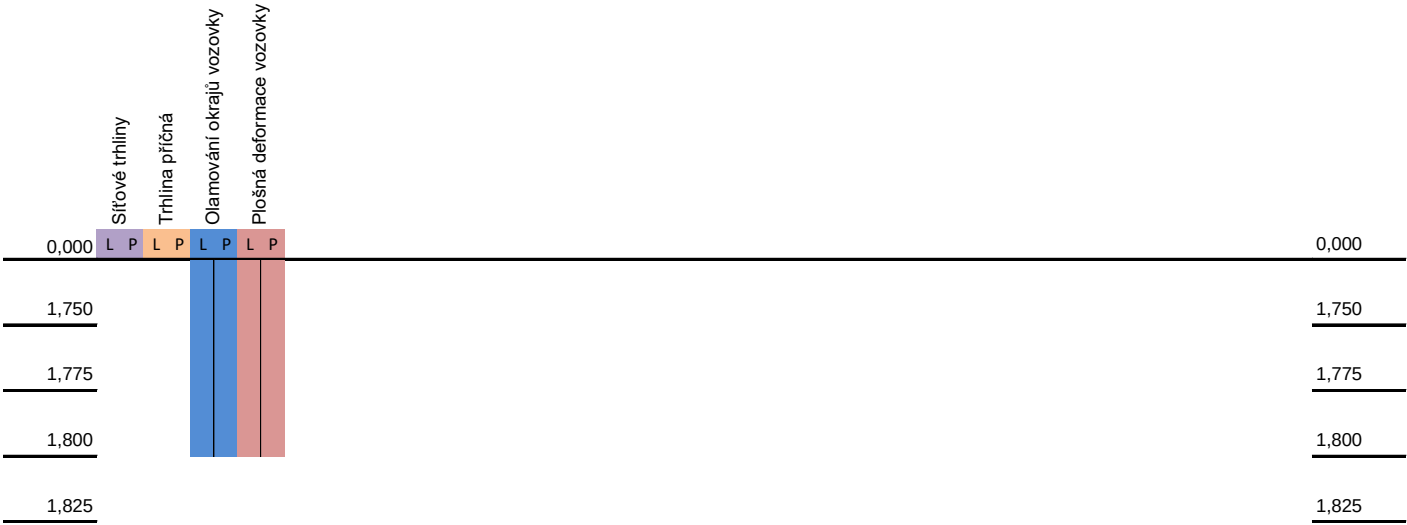
| Povrch vozovky: | Na vozovce se nachází příčné trhliny a vysoké množství síťových trhlin. |
| Výčet zastižených poruch: | Síťové trhliny<br>Trhlina příčná<br>Olamování okrajů vozovky<br>Plošná deformace vozovky |

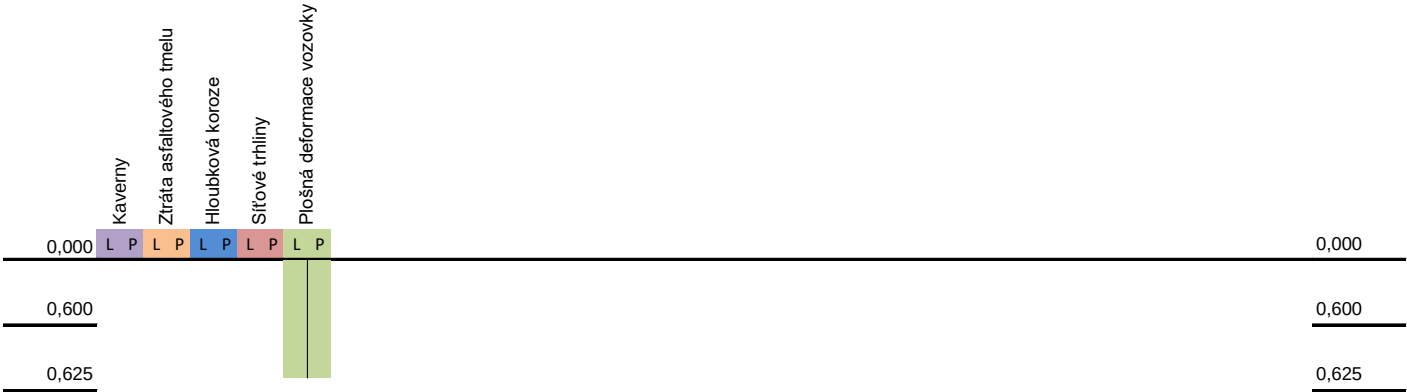
| Povrch vozovky: | Ve staničení 0,000 - 0,350 tvoří povrch komunikace AC, od staničení 0,350 do konce úseku tvoří povrch komunikace kamenná dlažba.<br>AC povrch je zasažen kavernami a ztrátou asfaltového tmelu místy přecházející do hloubkové koroze. Na AC povrchu se nachází vysoké množství síťových trhlin. |
| Výčet zastižených poruch: | Kaverny<br>Ztráta asfaltového tmelu<br>Hloubková koroze<br>Síťové trhliny<br>Plošná deformace vozovky |

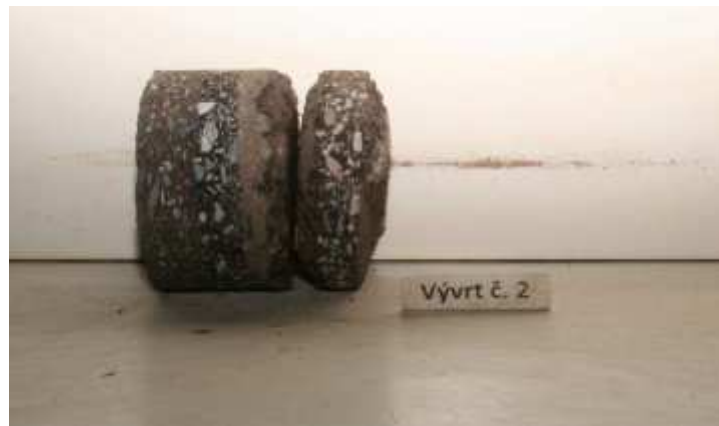
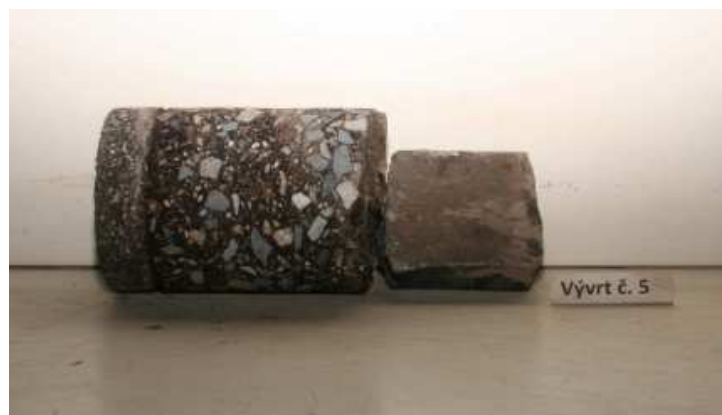
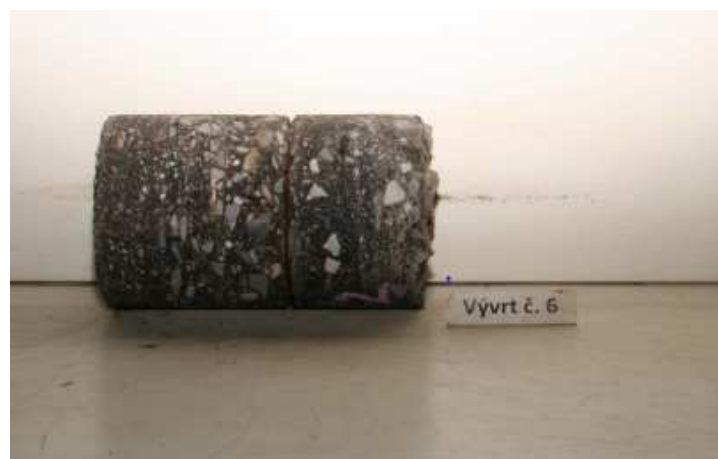
Foto vzorku z vozovky.
